**Bauwerksnummer** 58416\_0\_4988\_BW01

**Gewässer:** Grönaer Graben

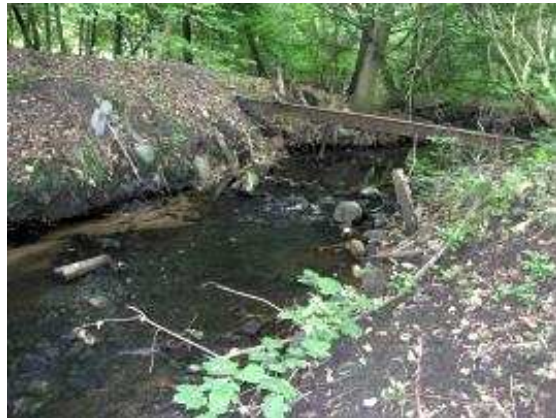
**Beschreibung:** Sohlrausche

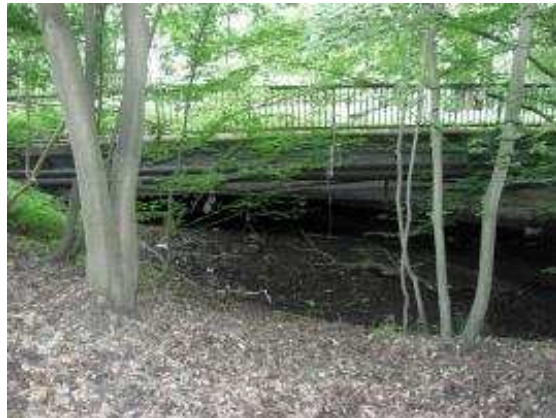
**Bauwerksnummer** 58416\_0\_4988\_BW02

**Beschreibung:** Betonbrücke für Forst Zinna

**Maßnahmen-vorschlag** Berme anlegen

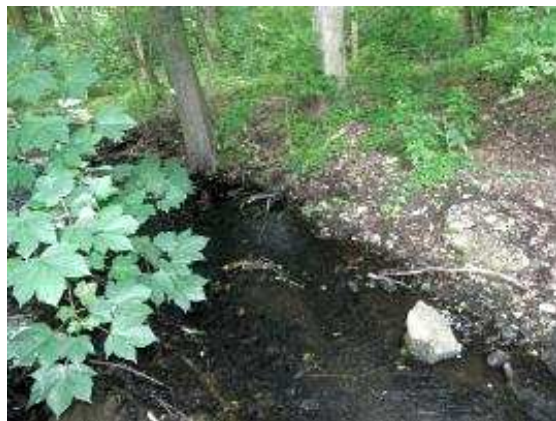
**Bauwerksnummer** 58416\_0\_4988\_BW03

**Beschreibung:** Steinschüttung

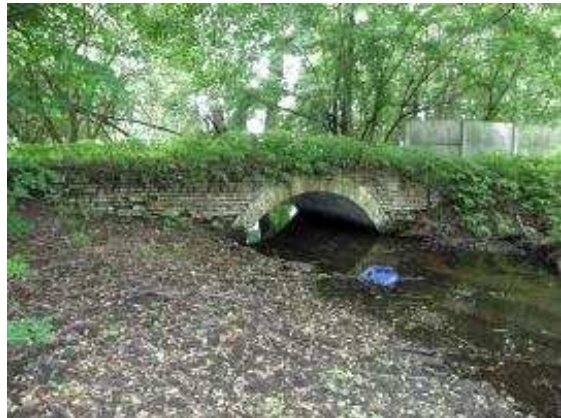
**Bauwerksnummer** 58416\_0\_4988\_BW04

**Baulicher Zustand** Fugen ausgewaschen, Stein

**Beschreibung:** Brücke aus Ziegelmauerwerk für ungenutzten, brachgefallenen Weg (ehemaliges Militärgelände)

**Maßnahmen-vorschlag** Bedarf ist zu prüfen, Rückbau

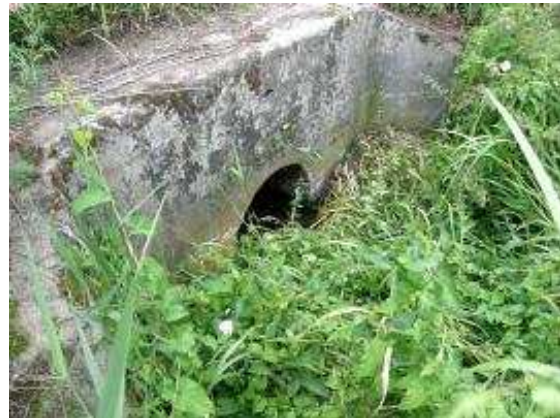
**Bauwerksnummer** 58416\_0\_4988\_BW05**Gewässer:** Grönaer Graben

**Durchlass****Abschnitts-Nr.** 58416\_0\_4988\_AB03**Material** Beton**Breite [cm]** 300**Länge [cm]** 800**Durchmesser [mm]** 750**Baulicher Zustand****ökol. Durchgängigkeit:** durchgängig**Bauwerksart:** Durchlass**Art des Wehres:****Beschreibung:** Rohrdurchlass für Feld- / Waldweg

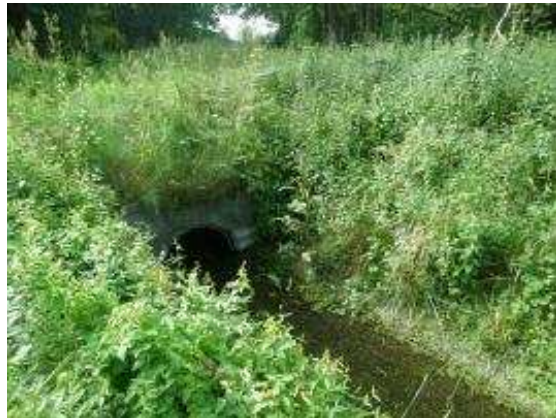
**Bauwerksnummer** 58416\_0\_4988\_BW06

**Beschreibung:** Rohrdurchlass für Forstweg

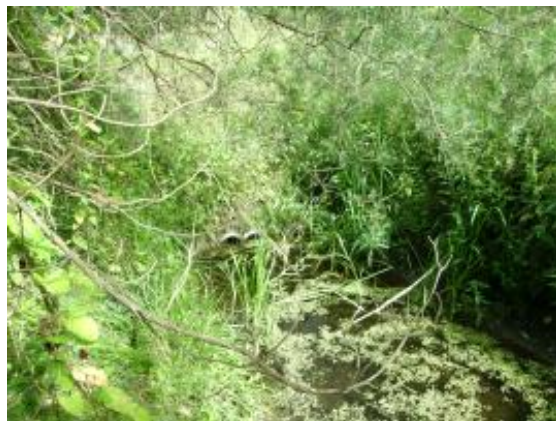
**Bauwerksnummer** 58416\_0\_4988\_BW07

**ökol. Durchgängigkeit:** nicht durchgängig

**Beschreibung:** Rohrdurchlässe für Forstweg

**Mangel** Durchmesser der Rohre zu klein

**Maßnahmen-vorschlag** Einbau von Hamco-Durchlass

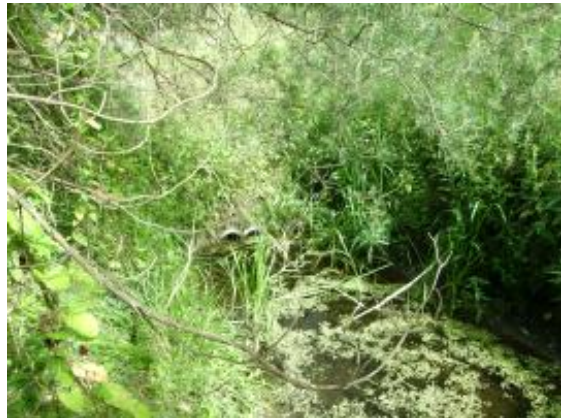
**Bauwerksnummer** 58416\_0\_4988\_BW08**Gewässer:** Grönaer Graben

**Durchlass****Abschnitts-Nr.** 58416\_0\_4988\_AB05**Material** Beton / PVC**Breite [cm]****Länge [cm]** 3500**Durchmesser [mm]** 1000 / 200**Baulicher Zustand****ökol. Durchgängigkeit:** nicht durchgängig**Bauwerksart:** Durchlass**Art des Wehres:****Beschreibung:** Durchlass mit 3 kleineren PVC Durchlässen für Deutsche Bahn - Gleisanlage

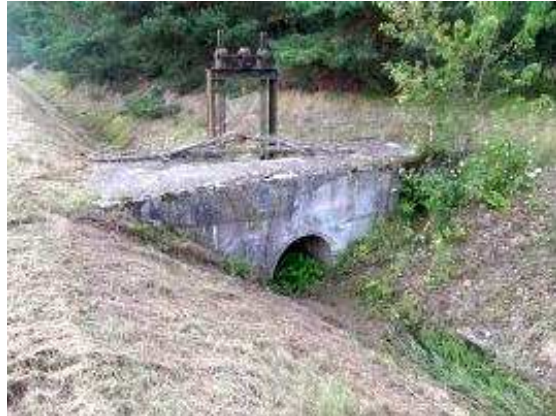
**Bauwerksnummer** 58416\_0\_4988\_BW09

**Beschreibung:** Rohrdurchlass als Auslaufbauwerk für Stau

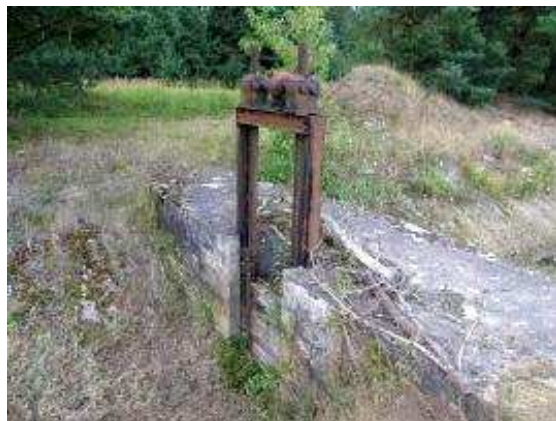
**Bauwerksnummer** 58416\_0\_4988\_BW10

**Beschreibung:** Eintafelschütz mit geschlossener Tafel mit Rohrdurchlass für Auslauf

**Mangel** defekt
