Bauwerksnummer 584992_0_6270_BW01

Gewässer: Hirtengraben

Durchlass

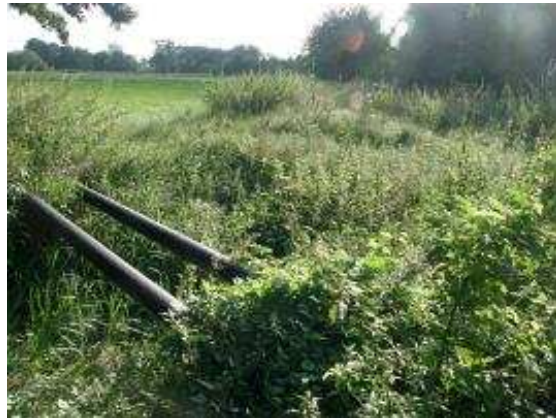
Bauwerksnummer 584992_0_6270_BW03

Beschreibung: Verbindung fraglich

Mangel stark zugewachsen

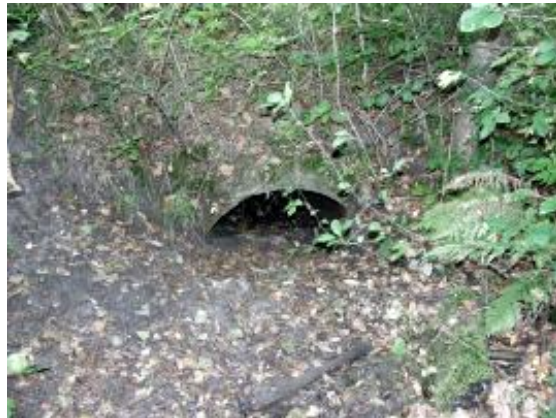
Bauwerksnummer 584992_0_6270_BW16

Beschreibung: Rohrdurchlass für Waldwegüberfahrt

Mangel 2/3 mit Sediment gefüllt

Maßnahmen-vorschlag reinigen bzw höher einbauen

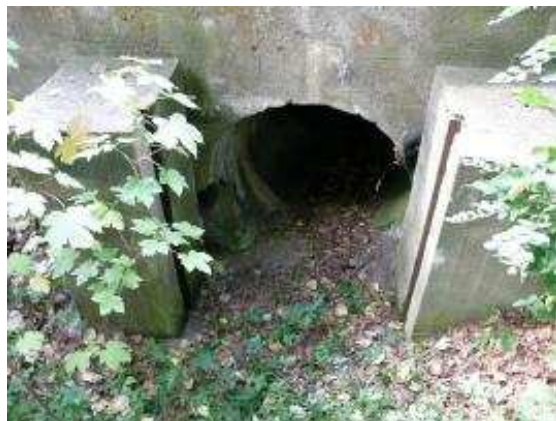
Bauwerksnummer 584992_0_6270_BW18

Beschreibung: Stau ohne Tafel mit Rohrdurchlass (Auslauf) ohne Funktion, Gewässer trocken

Mangel ohne Tafel

Maßnahmen-vorschlag Rückbau

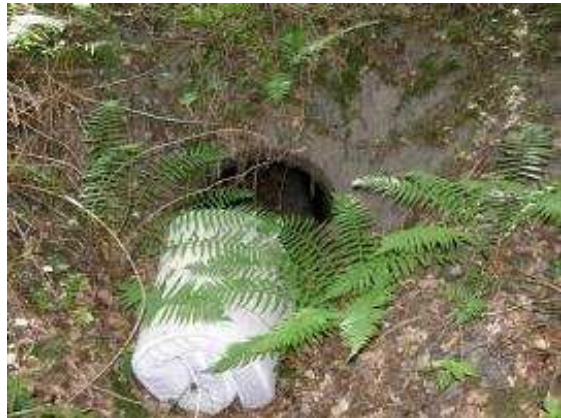
Bauwerksnummer 584992_0_6270_BW19

Baulicher Zustand mit Hausmüll verunreinigt

Maßnahmen-vorschlag Müll entfernen

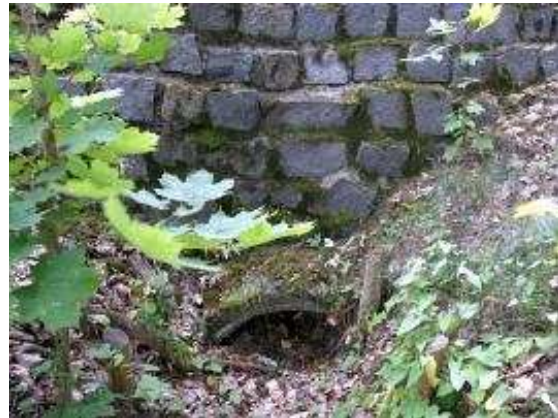
Bauwerksnummer 584992_0_6270_BW20

ökol. Durchgängigkeit: nicht durchgängig

Mangel 3/4 mit Substrat gefüllt

Maßnahmen-vorschlag reinigen bzw höher einsetzen

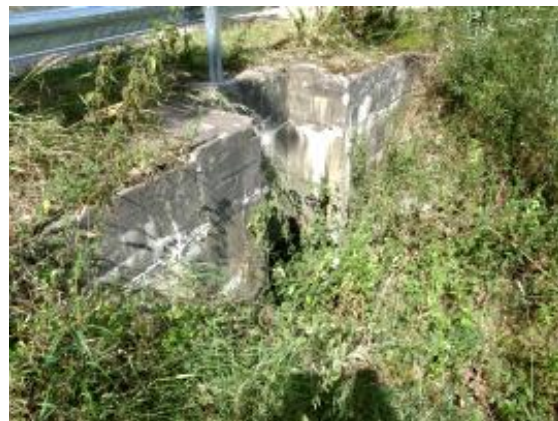
Bauwerksnummer 584992_0_6270_BW21

Mangel ohne Tafel

Maßnahmen-vorschlag Rückbau

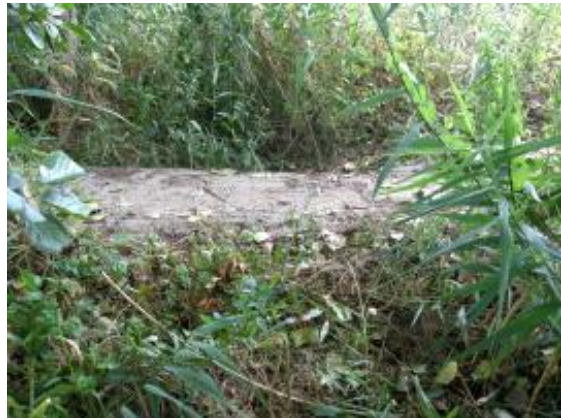
Bauwerksnummer 584992_0_6270_BW22

Beschreibung: Betonplatte als Überweg für Fußgänger für Trampelpfad

Mangel Untergrund komplett zugeschüttet

Maßnahmen-vorschlag Rückbau bzw Bedarf prüfen
