Bauwerksnummer 58422_0_4117_BW01

Gewässer: Jänickendorfer Graben

Durchlass

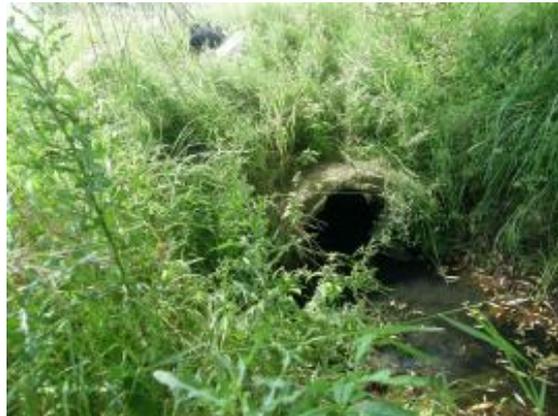
Baulicher Zustand verwittert, Teil rausgebroch

Bemerkungen 1/3 mit Sediment verfüllt

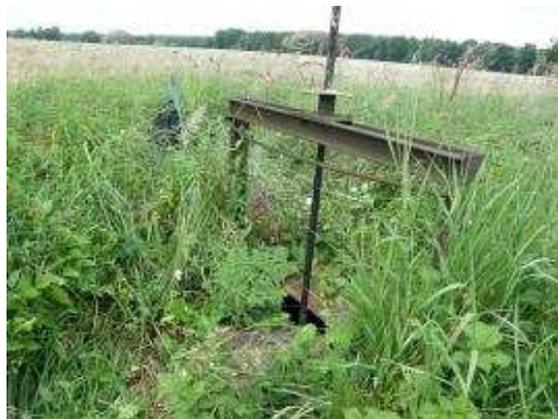
Bauwerksnummer 58422_0_4117_BW02

Bemerkungen im unteren Drittel der Tafel Substratablagerungen

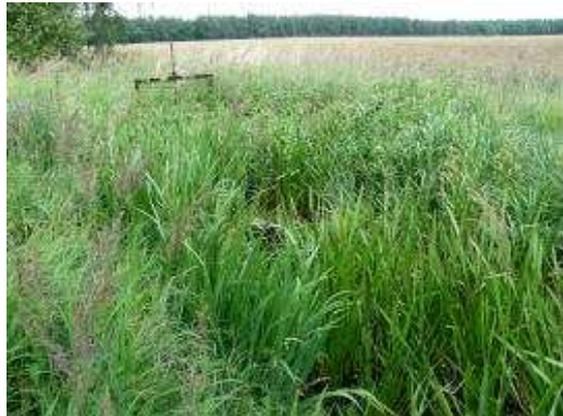
Bauwerksnummer 58422_0_4117_BW03

Bemerkungen 3/4 des Durchlasses mit Wasser gefüllt

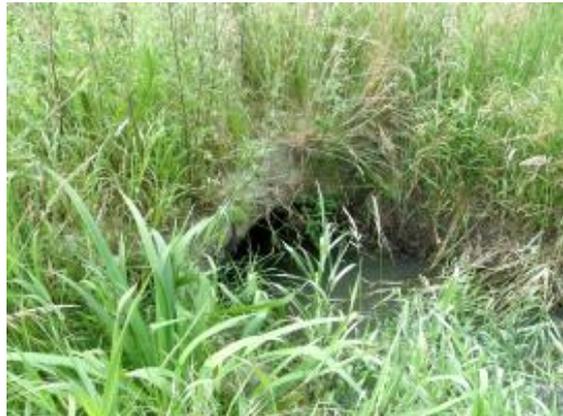
Bauwerksnummer 58422_0_4117_BW04

Bemerkungen zur Hälfte mit Wassergefüllt

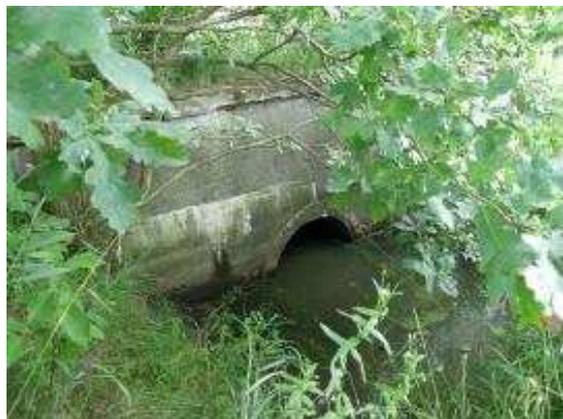
Bauwerksnummer 58422_0_4117_BW05

Baulicher Zustand Überdeckung Risse im Beto

Bemerkungen zu 2/3 gefüllt

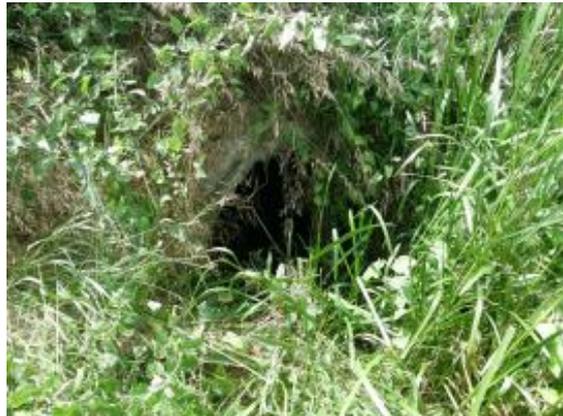
Bauwerksnummer 58422_0_4117_BW06

Bemerkungen Durchmesser zur Hälfte mit Wasser gefüllt, Substrat auf Sohle

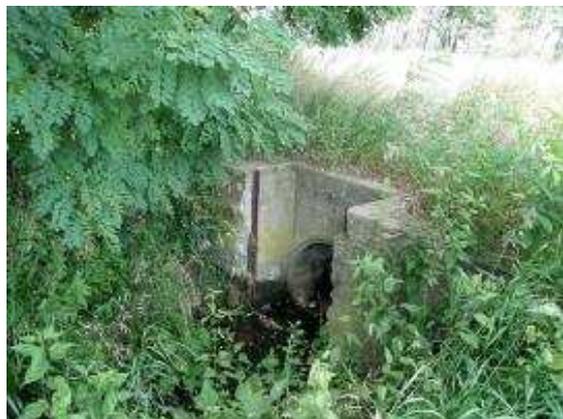
Bauwerksnummer 58422_0_4117_BW07

Baulicher Zustand funktionslos

Beschreibung: Betoneinfassung vorhanden mit Schienen für Schütztafel, Schütztafel nicht mehr vorhanden

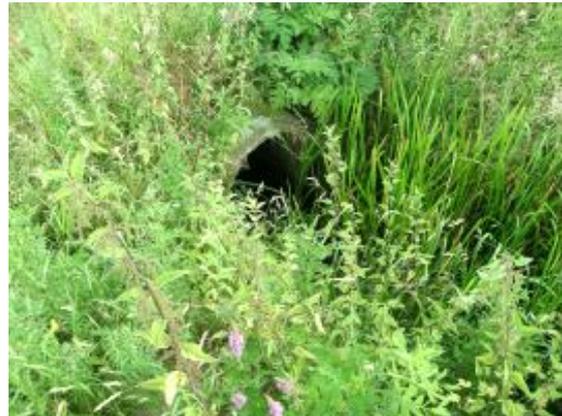
Bauwerksnummer 58422_0_4117_BW08**Gewässer:** Jänickendorfer Graben

Durchlass**Abschnitts-Nr.** 58422_0_4117_AB02**Material** Beton**Breite [cm]****Länge [cm]** 1000**Durchmesser [mm]** 750**Baulicher Zustand** verwittert**ökol. Durchgängigkeit:** zeitweise durchgängig**Bauwerksart:** Durchlass**Art des Wehres:****Beschreibung:** Durchlass unter landwirtschaftlichem Weg

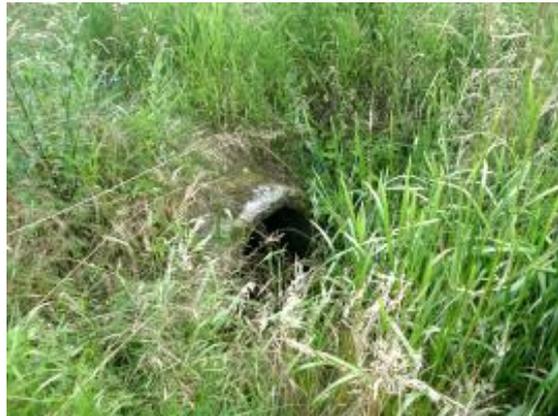
Bauwerksnummer 58422_0_4117_BW09

Baulicher Zustand verwittert

Bemerkungen nicht mehr in Benutzung

Maßnahmen-vorschlag Rückbau

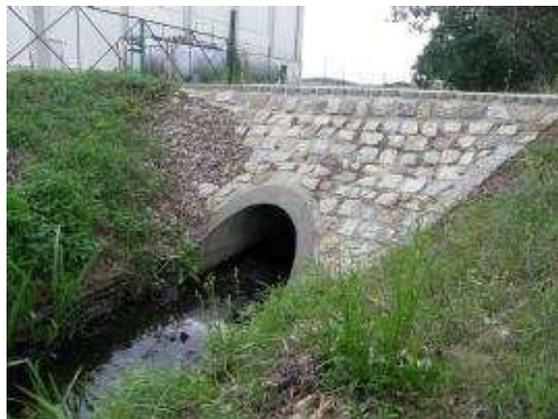
Bauwerksnummer 58422_0_4117_BW11

Bemerkungen Überdeckung mit Steinen befestigt (gemauert), Sohle mit org. Material zur Hälfte verfüllt

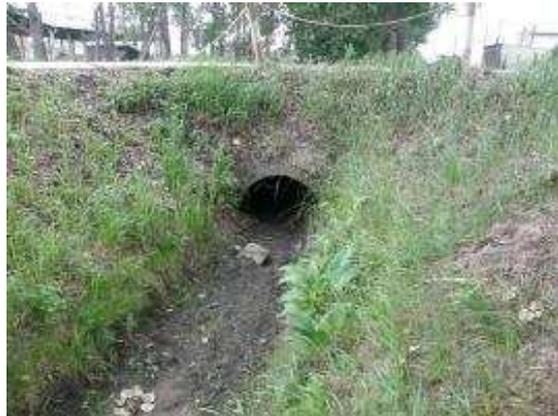
Bauwerksnummer 58422_0_4117_BW12

Baulicher Zustand verwittert

Bemerkungen trocken, Hälfte mit Sediment verfüllt

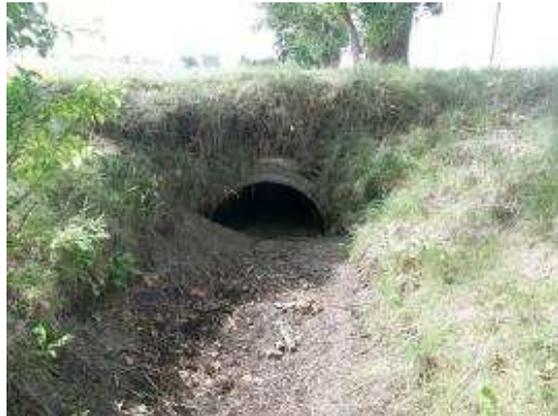
Bauwerksnummer 58422_0_4117_BW14

Bemerkungen zur Hälfte zusedimentiert

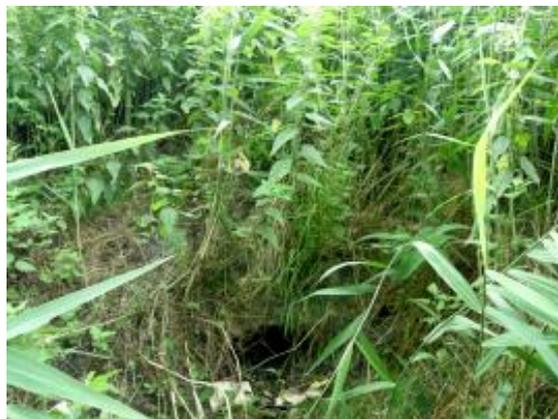
Bauwerksnummer 58422_0_4117_BW30

Mangel stark zusedimentiert
