Bauwerksnummer 58424_0_4971_BW01

Gewässer: Jänickendorfer Schleusengraben

GWK: 58424

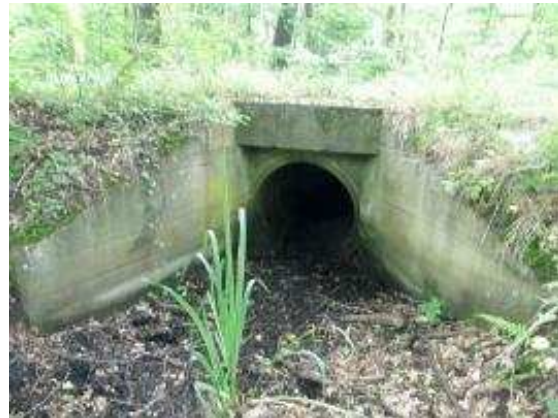
Beschreibung: Durchlass unter Waldweg

Bemerkungen trocken , Sohle mit org. Material bedeckt

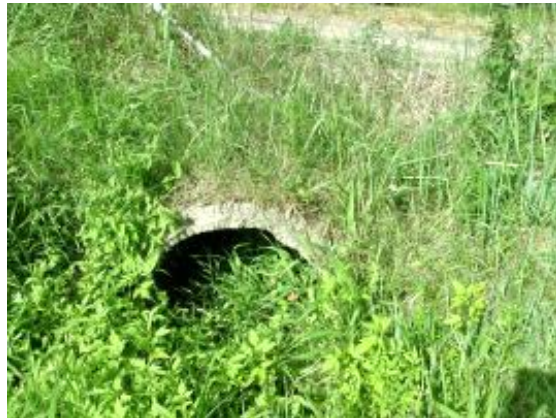
Bauwerksnummer 58424_0_4971_BW02

Beschreibung: Rohrdurchlass unter Wirtschaftsweg

Bemerkungen trocken

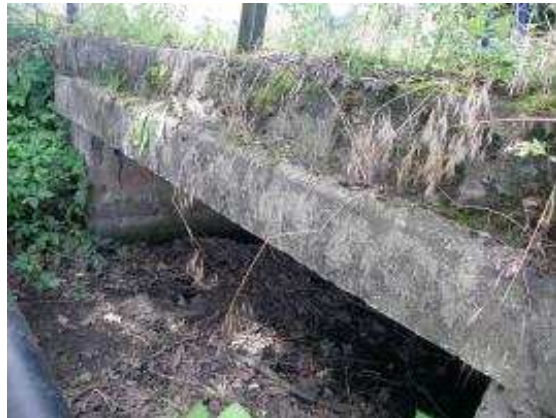
Bauwerksnummer 58424_0_4971_BW03

Beschreibung: Brücke für landwirtschaftliche Straße

Bemerkungen trocken, Sohle mit org. Material bedeckt

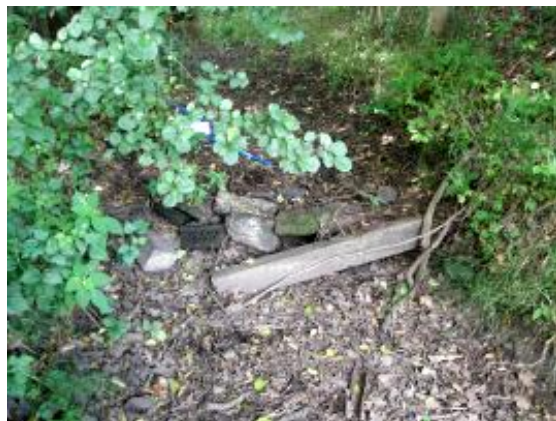
Bauwerksnummer 58424_0_4971_BW04

Beschreibung: Sohlschwelle aus Betonbruch

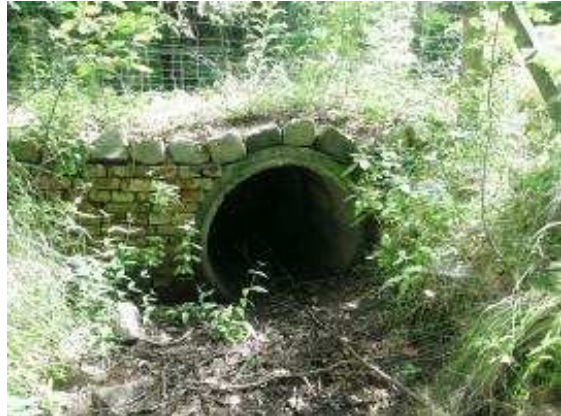
Bauwerksnummer 58424_0_4971_BW05

ökol. Durchgängigkeit: nicht durchgängig

Bemerkungen seitl. Einfassung des Rohres mit Ziegeln, Einlauf ist von der einen Seite mit Bretter zugestellt und auf der anderen Seite mit Drahtzaun versperrt (gegen Wild- im Bereich einer Baumschule)

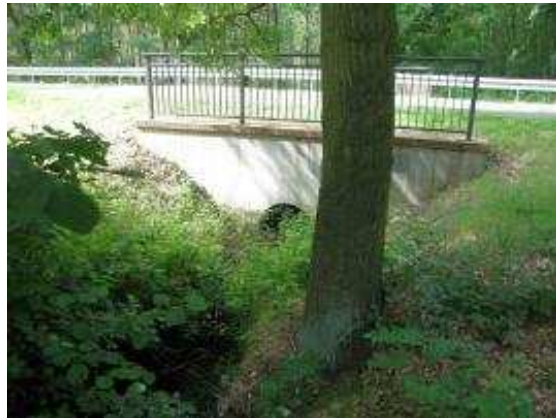
Bauwerksnummer 58424_0_4971_BW06

Bemerkungen Sohle mit Substrat und Organik bedeckt

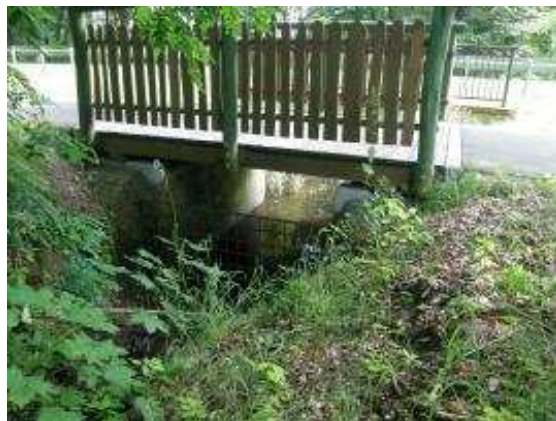
Bauwerksnummer 58424_0_4971_BW07

Baulicher Zustand neu

Bemerkungen Gitter auf der Seite zum Oberlauf hin, hält org. Material auf

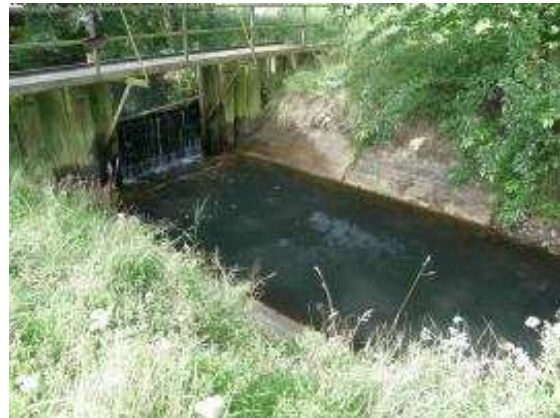
Bauwerksnummer 58424_0_4971_BW13

Beschreibung: Betonwannenbecken vor Auslauf Stau

Bemerkungen mit Schlamm und Totholz bedeckt

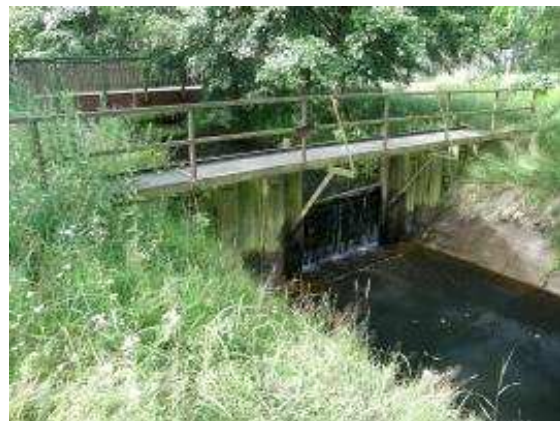
Bauwerksnummer 58424_0_4971_BW14

Beschreibung: Stau oberflächlich mit Spundwänden, Kontrollbrücke und Lattenmesspegel

Bemerkungen am Auslauf li. und re. 3m Betonwanne

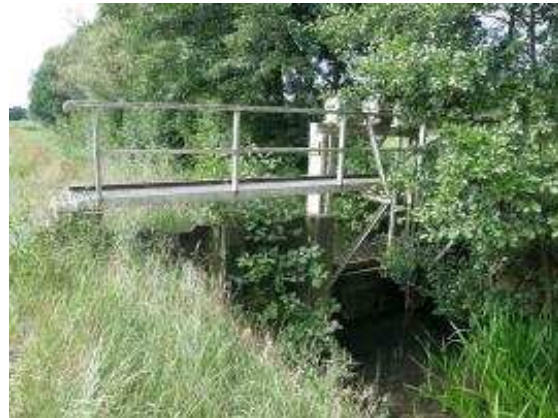
Bauwerksnummer 58424_0_4971_BW20

Beschreibung: Stau mit Spundwänden (Breite 600cm)

Bemerkungen Böschung am Auslauf 3m betoniert

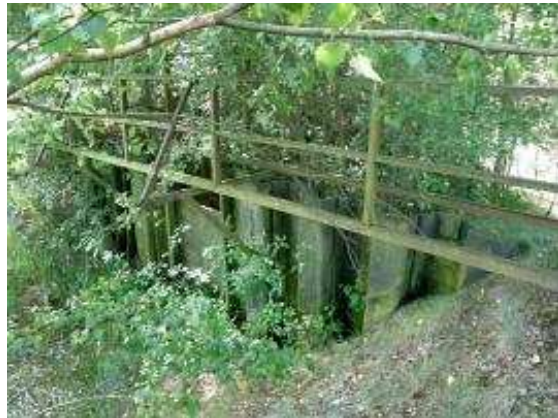
Bauwerksnummer 58424_0_4971_BW23

Beschreibung: einschütziger Stau mit Spundwänden (Breite 500 cm)

Bemerkungen befindet sich am Ende des Gewässers

Maßnahmen-vorschlag Rückbau
