**Bauwerksnummer** 584242\_0\_5338\_BW01

**Gewässer:** Kolzenburger Graben

**Durchlass**

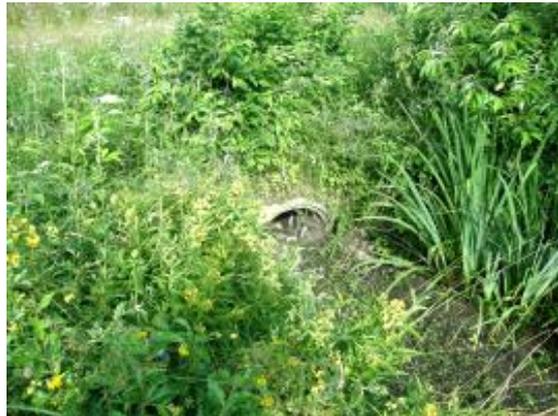
**Beschreibung:** Rohrdurchlass für Waldweg

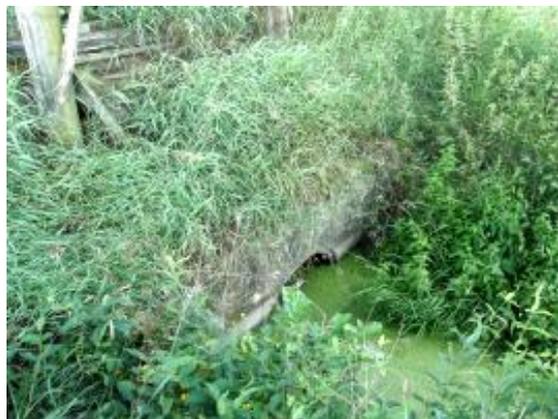
**Bauwerksnummer** 584242\_0\_5338\_BW02

**Beschreibung:** Rohrdurchlass für landwirtschaftliche Überfahrt und Einlaufbauwerk für Stau

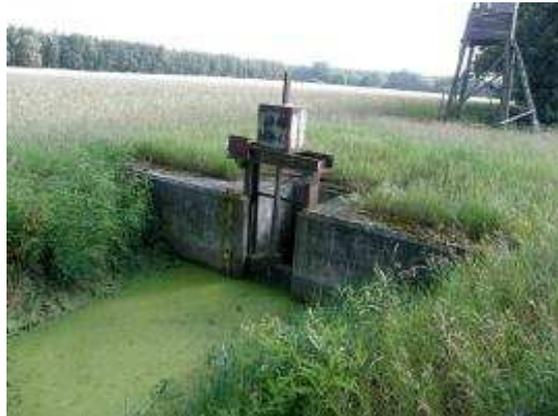
**Bauwerksnummer** 584242\_0\_5338\_BW03

**Baulicher Zustand** Betonfundament weist Riss

**Beschreibung:** Stau mit Durchlass als Einlaufbauwerk

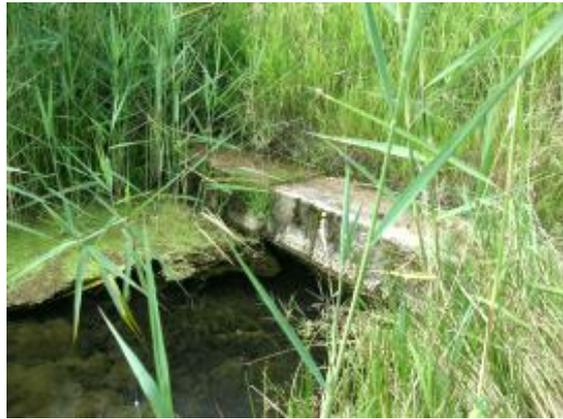
**Bauwerksnummer** 584242\_0\_5338\_BW04

**Beschreibung:** halbrunder Durchlass, überstaut - nicht einschätzbar, Durchgängigkeit fraglich

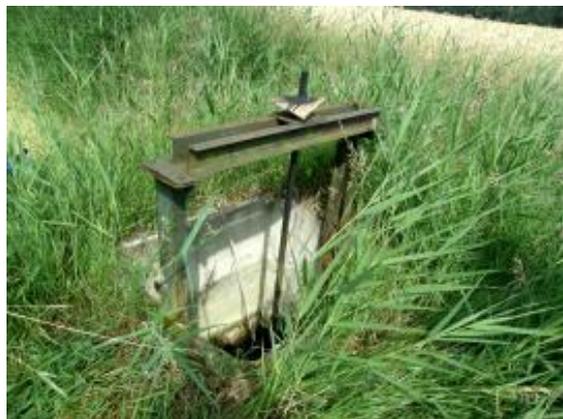
**Bauwerksnummer** 584242\_0\_5338\_BW05

**Baulicher Zustand** Betonfundament weist Riss

**Beschreibung:** Stau mit geschlossener Tafel, überströmt

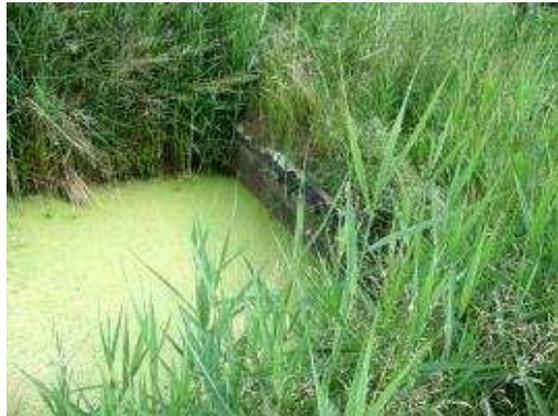
**Bauwerksnummer** 584242\_0\_5338\_BW06

**Beschreibung:** Durchlass komplett überstaut, nicht einschätzbar

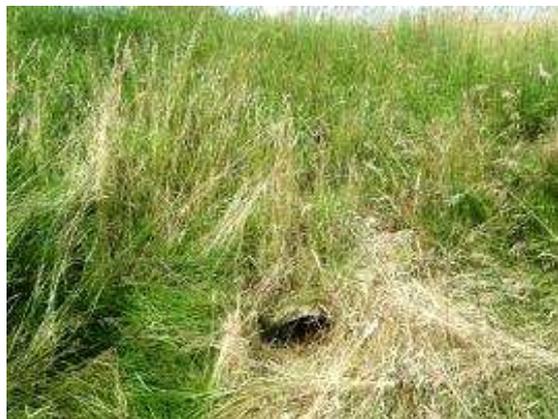
**Bauwerksnummer** 584242\_0\_5338\_BW07

**Beschreibung:** überdeckter Durchlass nicht einsehbar

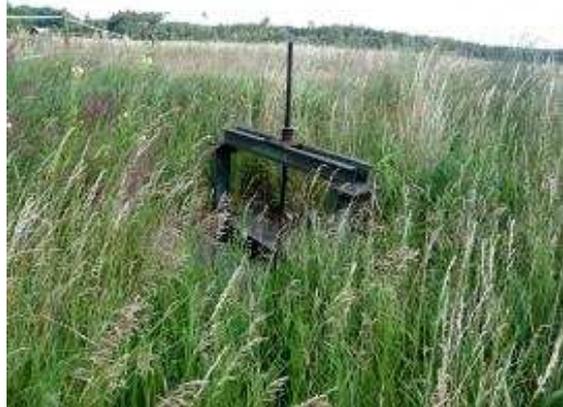
**Bauwerksnummer** 584242\_0\_5338\_BW08

**Baulicher Zustand** Stahl korrodierend

**Beschreibung:** Eintafelstau, offen

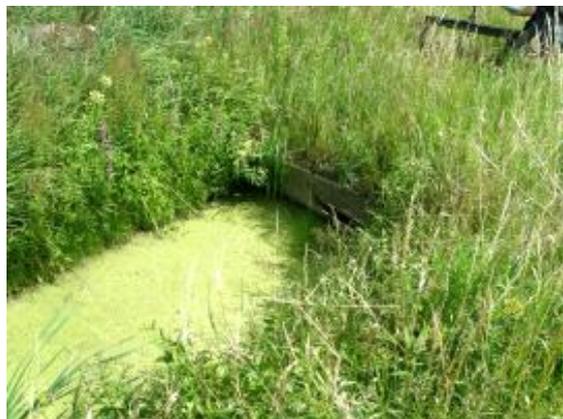
**Bauwerksnummer** 584242\_0\_5338\_BW09

**Beschreibung:** Durchlass komplett überstaut; Durchgängigkeit nicht einschätzbar

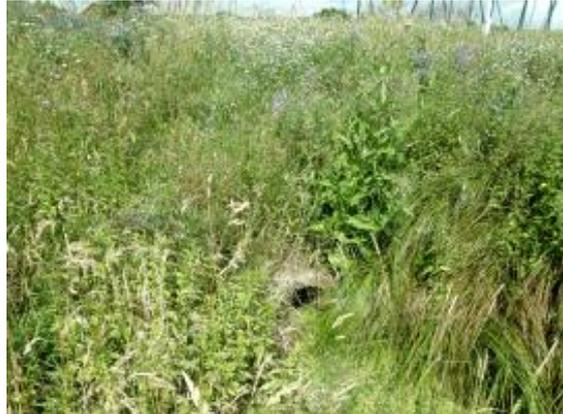
**Bauwerksnummer** 584242\_0\_5338\_BW10**Gewässer:** Kolzenburger Graben**Verrohrung****Abschnitts-Nr.** 584242\_0\_5338\_AB04**Material** Beton**Breite [cm]****Länge [cm]** 12100**Durchmesser [mm]** 500**Baulicher Zustand****ökol. Durchgängigkeit:****Bauwerksart:****Art des Wehres:****Beschreibung:** Beginn der Verrohrung, fraglicher Routenverlauf

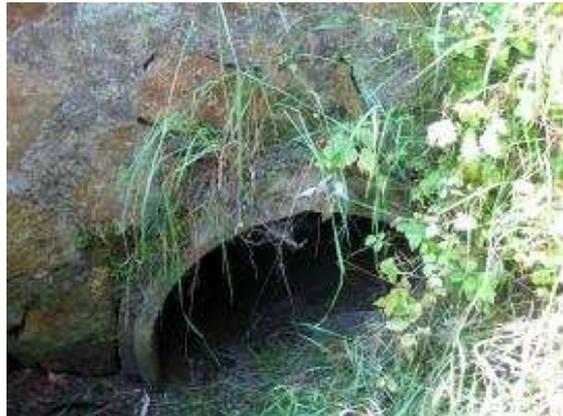
**Bauwerksnummer** 584242\_0\_5338\_BW11

**Beschreibung:** Brückendurchlass Straße Neuhof

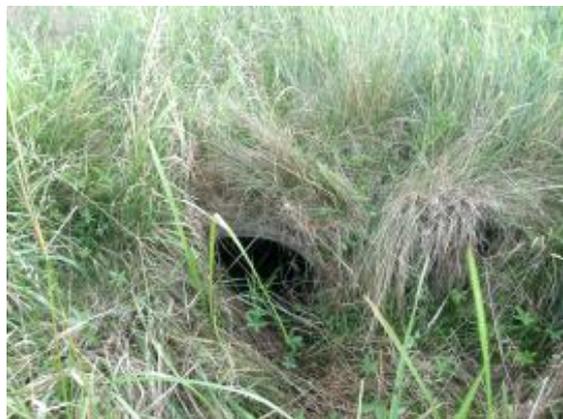
**Bauwerksnummer** 584242\_0\_5338\_BW12

**Beschreibung:** Rohrdurchlass für landwirtschaftliche Überfahrt

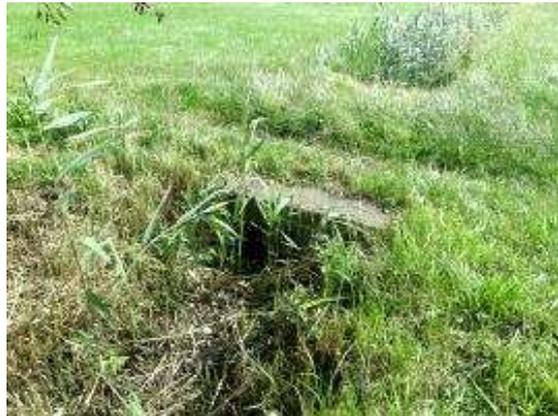
**Bauwerksnummer** 584242\_0\_5338\_BW13

**ökol. Durchgängigkeit:** nicht durchgängig

**Beschreibung:** Rohrdurchlass für Plattenweg

**Mangel** defekt

**Maßnahmen-vorschlag** neu einbauen

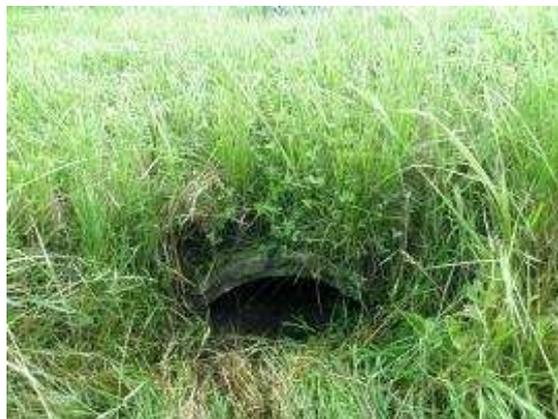
**Bauwerksnummer** 584242\_0\_5338\_BW14

**ökol. Durchgängigkeit:** nicht durchgängig

**Mangel** zu 2/3 mit Substrat zugesetzt

**Maßnahmen-vorschlag** größerer Durchmesser des Durchlasses einsetzen

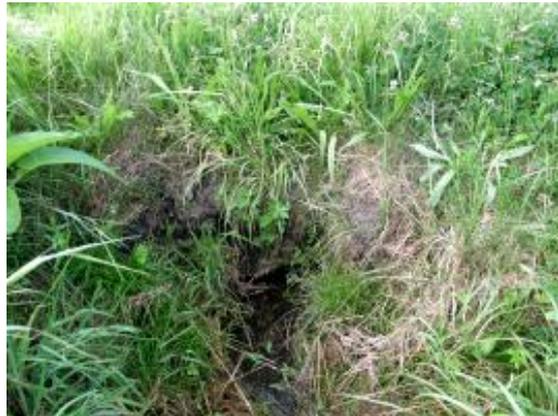
**Bauwerksnummer** 584242\_0\_5338\_BW15

**ökol. Durchgängigkeit:** nicht durchgängig

**Mangel** zu 2/3 mit Sediment verfüllt

**Maßnahmen-vorschlag** größeren Durchlass einbauen

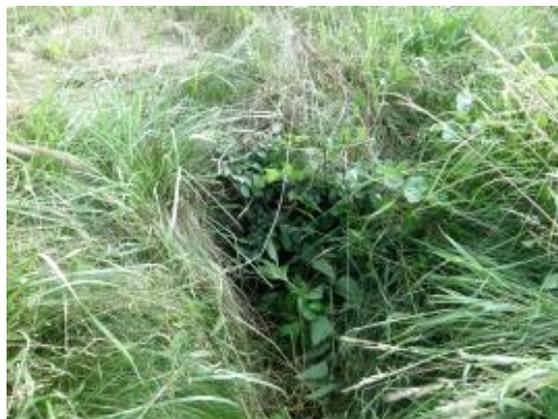
**Bauwerksnummer** 584242\_0\_5338\_BW16

**ökol. Durchgängigkeit:** nicht durchgängig

**Mangel** zu 2/3 mit Sediment verfüllt

**Maßnahmen-vorschlag** größeren Durchlass einbauen

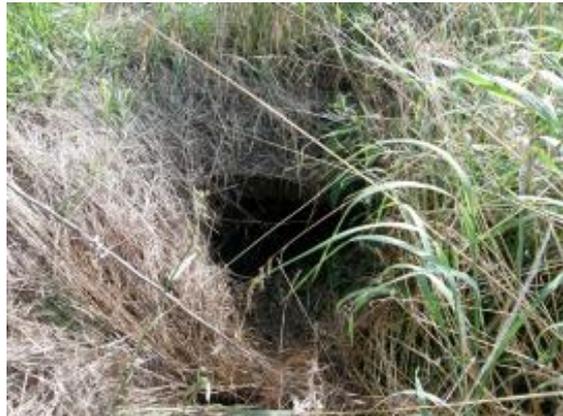
**Bauwerksnummer** 584242\_0\_5338\_BW17

**ökol. Durchgängigkeit:** nicht durchgängig

**Beschreibung:** Rohrdurchlass für landwirtschaftliche Überfahrt
