Bauwerksnummer 58414_0_7946_BW01

Gewässer: Markendorfer Graben

Durchlass

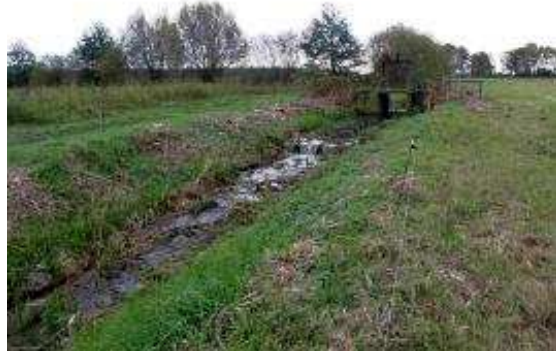
Bauwerksnummer 58414_0_7946_BW05

Beschreibung: Sohlausche nach Auslauf Stau und Absturz

Mangel hohes Aufkommen von Makrophyten

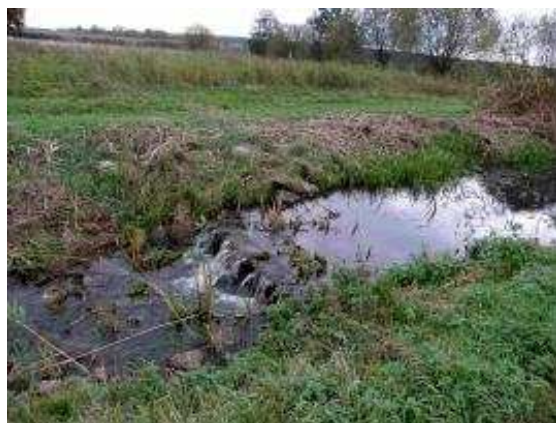
Bauwerksnummer 58414_0_7946_BW06

Beschreibung: fester Absturz (ca. 5m nach Stauauslauf)

Mangel hohes Makrophytenaufkommen

Maßnahmen-vorschlag bedarf prüfen - Rückbau

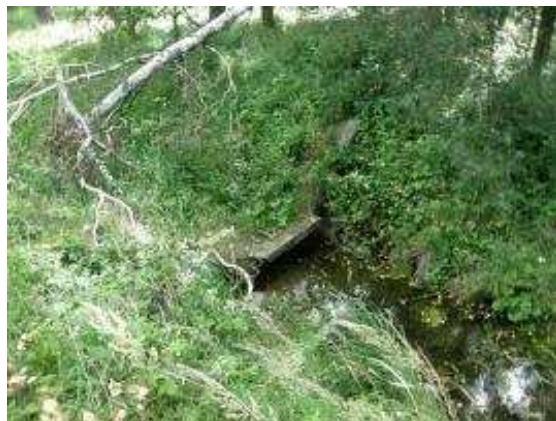
Bauwerksnummer 58414_0_7946_BW11

Beschreibung: defekte Brücke

Bemerkungen Rückbau

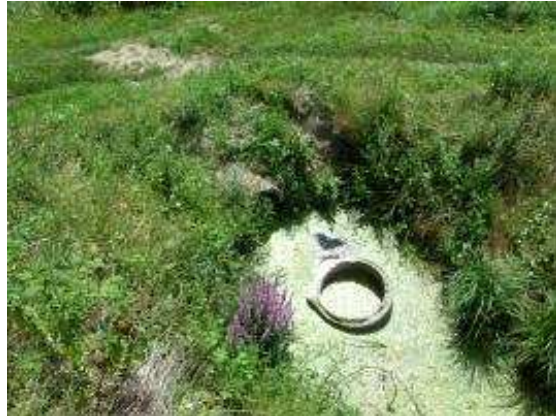
Bauwerksnummer 58414_0_7946_BW12

Beschreibung: Wasser staut sich vor Durchlass

Bemerkungen ehemalige Brücke (F129) relikttisch erkennbar

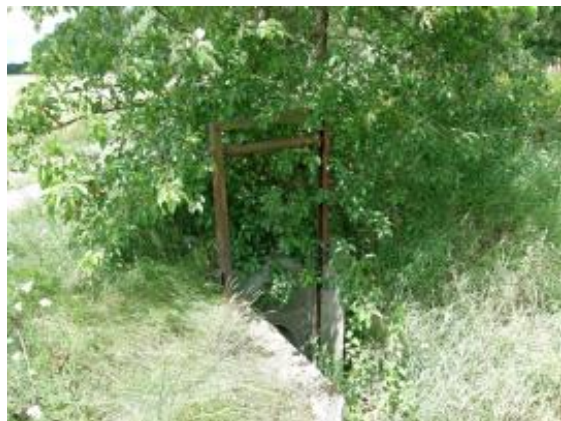
Bauwerksnummer 58414_0_7946_BW16

Baulicher Zustand Stautafel fehlt

Beschreibung: z.Z. außer Funktion

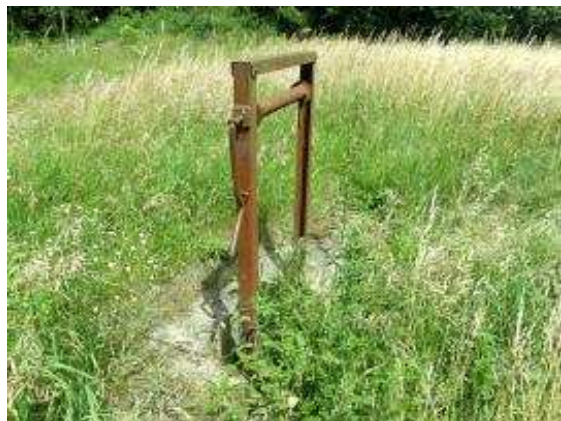
Bauwerksnummer 58414_0_7946_BW18

Baulicher Zustand Stautafel fehlt

Beschreibung: trocken, außer Funktion

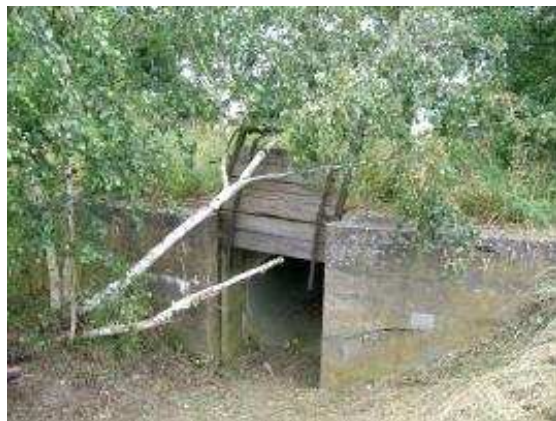
Bauwerksnummer 58414_0_7946_BW22

Baulicher Zustand Tafel defekt

Beschreibung: außer Funktion

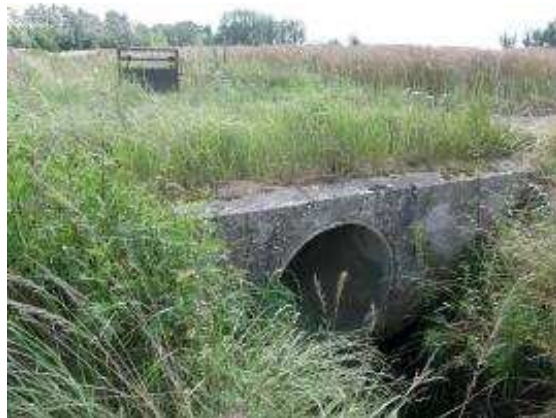
Bauwerksnummer 58414_0_7946_BW23

Baulicher Zustand zu hoch eingebaut

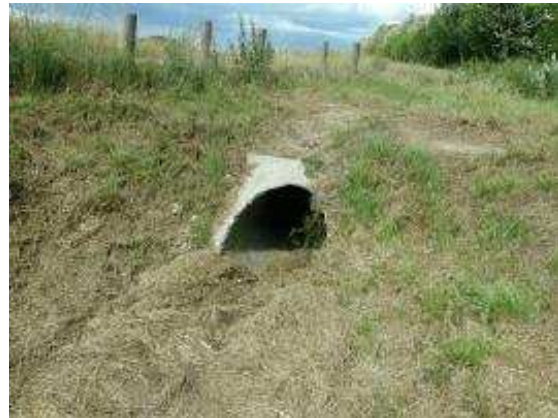
Bauwerksnummer 58414_0_7946_BW25

Baulicher Zustand ohne Substrat auf Rohrsohl

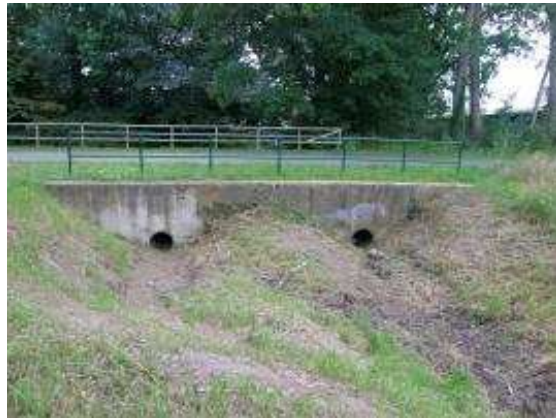
Bauwerksnummer 58414_0_7946_BW26

Mangel ohne Substrat

Maßnahmen-vorschlag Substrat auffüllen und größeren Durchmesser einsetzen

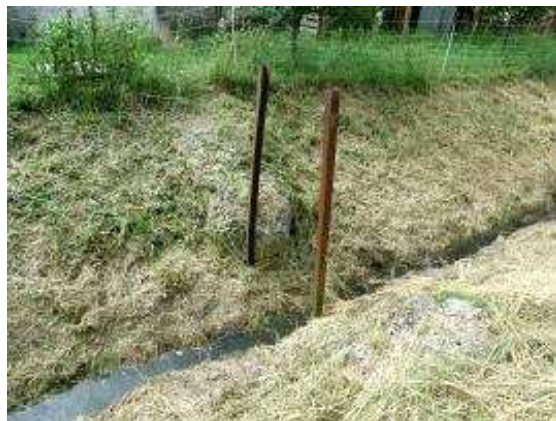
Bauwerksnummer 58414_0_7946_BW28

Baulicher Zustand verfallen, Stautafel fehlt

Beschreibung: außer Funktion

Maßnahmen-vorschlag Rückbau

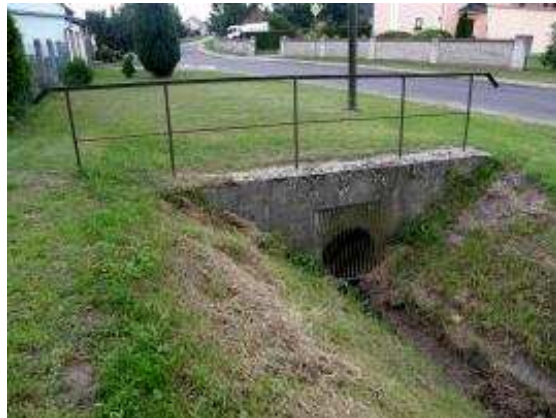
Bauwerksnummer 58414_0_7946_BW32

Baulicher Zustand kaum Substrat

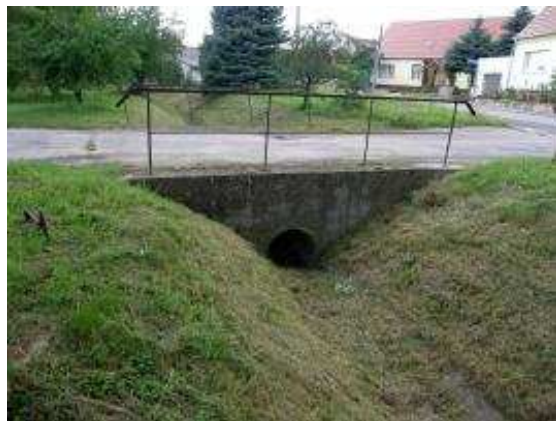
Bauwerksnummer 58414_0_7946_BW33

Mangel kein Substrat
