Bauwerksnummer 584942_0_6352_BW01

Gewässer: Schafgraben

GWK: 584942

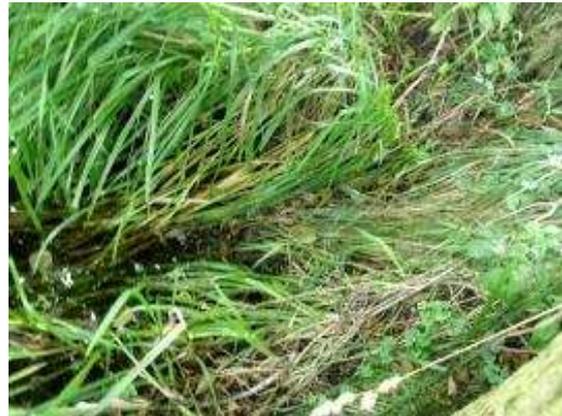
Bemerkungen überstaut

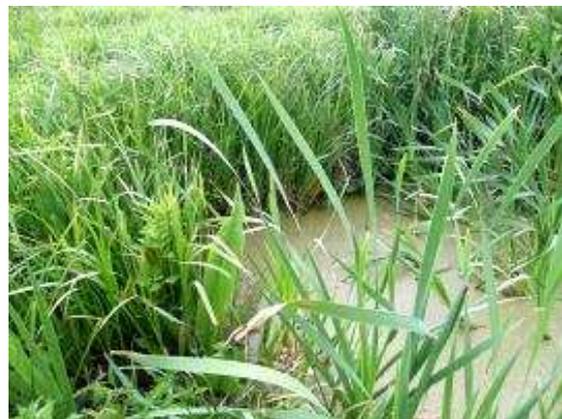
Bauwerksnummer 584942_0_6352_BW02

Beschreibung: Rohrdurchlass für Überweg

Bemerkungen überstaut

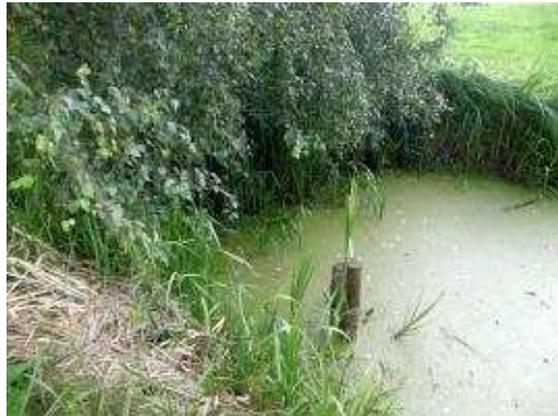
Bauwerksnummer 584942_0_6352_BW03

Beschreibung: Rohrdurchlass vor Stau

Bemerkungen überstaut

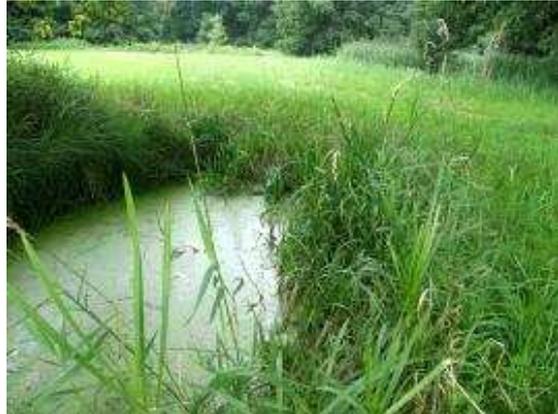
Bauwerksnummer 584942_0_6352_BW05

Beschreibung: Rohrdurchlass unter Überweg

Bemerkungen überstaut

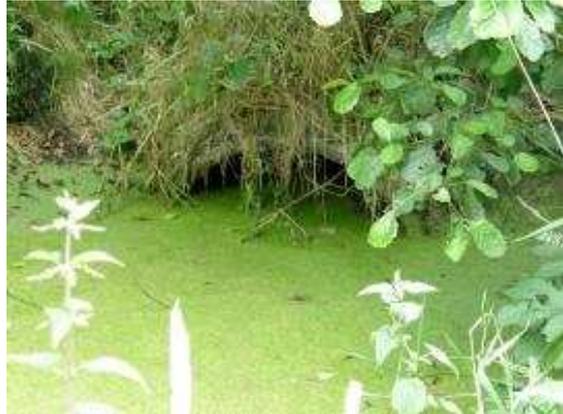
Bauwerksnummer 584942_0_6352_BW06

ökol. Durchgängigkeit: nicht durchgängig

Bemerkungen fast vollständig mit Wasser und Schlamm verfüllt

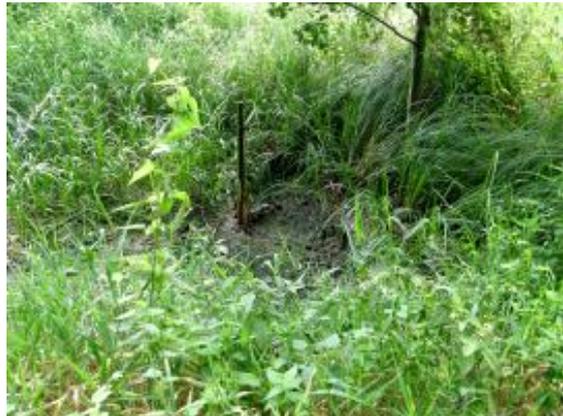
Bauwerksnummer 584942_0_6352_BW08

ökol. Durchgängigkeit: nicht durchgängig

Bemerkungen total verschlammt, mit Pegelmesslatte

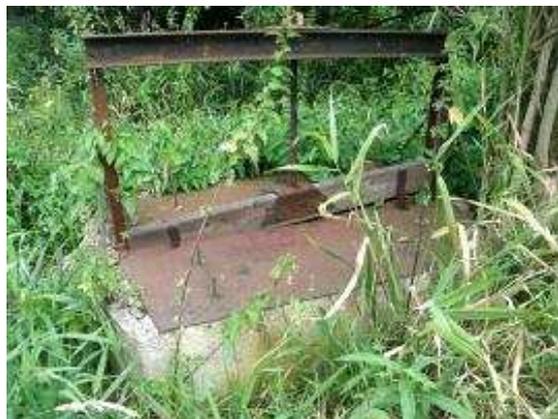
Bauwerksnummer 584942_0_6352_BW10

Beschreibung: offener Stau

Mangel Tafel teilweise defekt

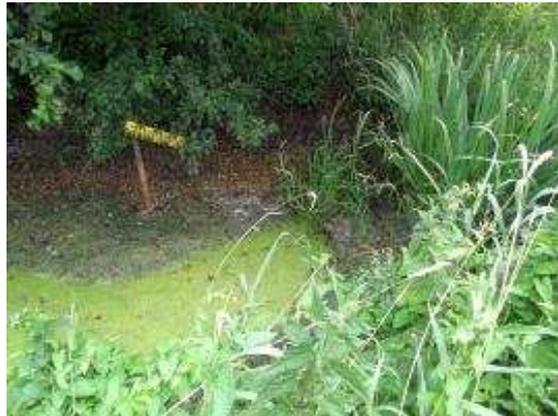
Bauwerksnummer 584942_0_6352_BW11

Beschreibung: Durchlass total verschlamm

Bemerkungen mit Messpegellatte, Latte ist zerbrochen

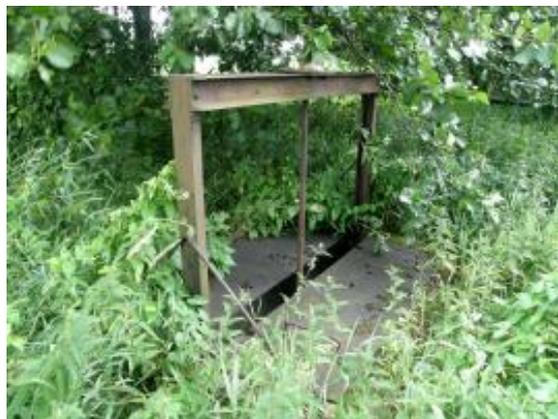
Bauwerksnummer 584942_0_6352_BW13

Beschreibung: Stautafel halb geschlossen

Bemerkungen trocken

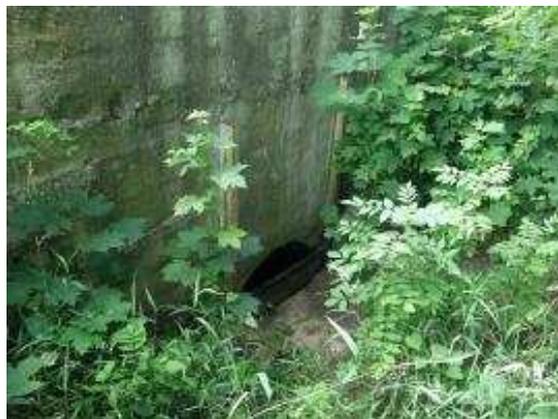
Bauwerksnummer 584942_0_6352_BW16

Beschreibung: Verrohrung im Bebauungsbereich/ Straße

Bemerkungen auf Sohle steht Brett vor Einlauf, Führungsschienen für Stauf tafel vorhanden (Tafel fehlt)

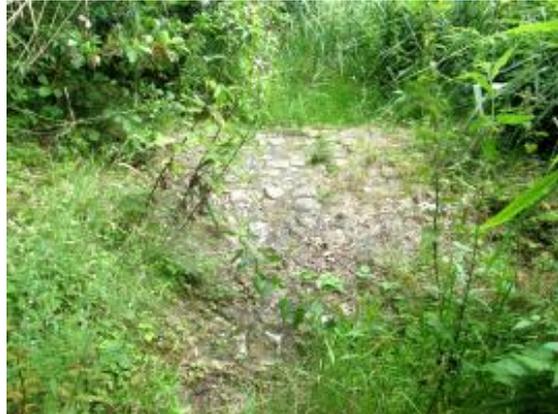
Bauwerksnummer 584942_0_6352_BW17

Beschreibung: nicht mehr genutzt

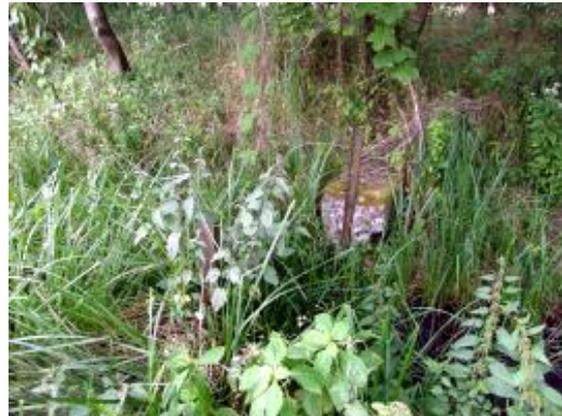
Bauwerksnummer 584942_0_6352_BW20

Baulicher Zustand verfallen

Beschreibung: Stau verfallen und ohne Tafel

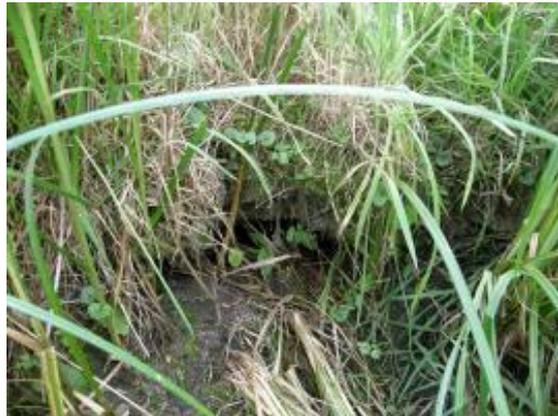
Bauwerksnummer 584942_0_6352_BW24

ökol. Durchgängigkeit: nicht durchgängig

Bemerkungen fast vollständig mit Erdreich verfüllt

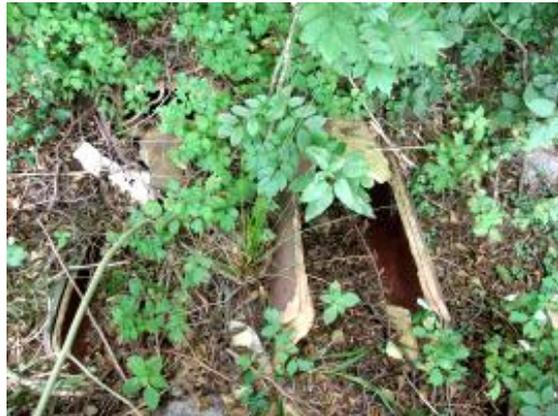
Bauwerksnummer 584942_0_6352_BW26

Baulicher Zustand Teile rausgebrochen

ökol. Durchgängigkeit: nicht durchgängig

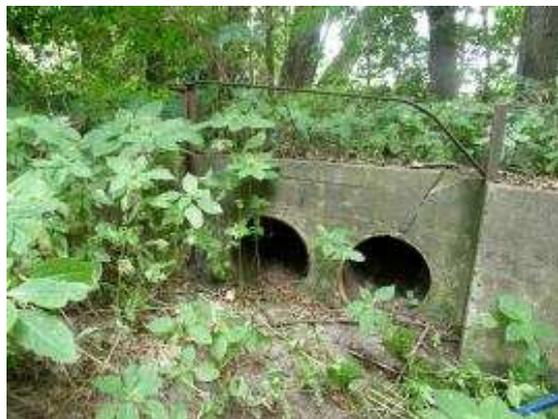
Bauwerksnummer 584942_0_6352_BW27

Baulicher Zustand Tafel fehlt

Beschreibung: Stau funktionslos mit Doppeldurchlass

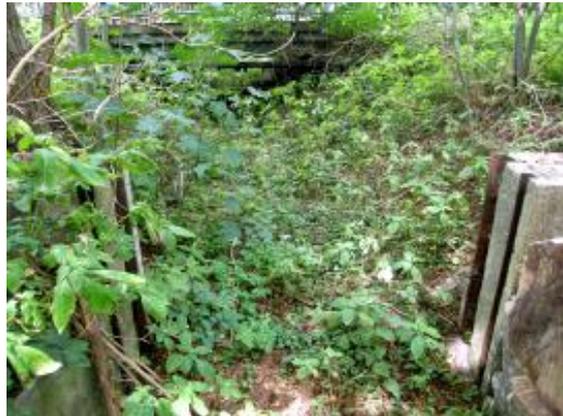
Bauwerksnummer 584942_0_6352_BW28

Baulicher Zustand Tafel fehlt

Beschreibung: Stau funktionslos

Bemerkungen trocken

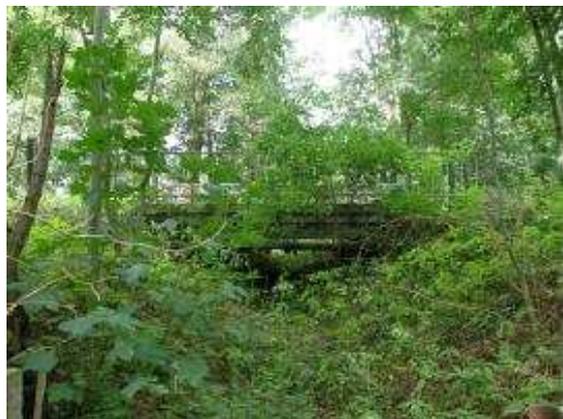
Bauwerksnummer 584942_0_6352_BW29

Bemerkungen trocken gefallen
