**Bauwerksnummer** 584942\_7305\_8160\_BW01

**Gewässer:** Schafgraben

**Durchlass**

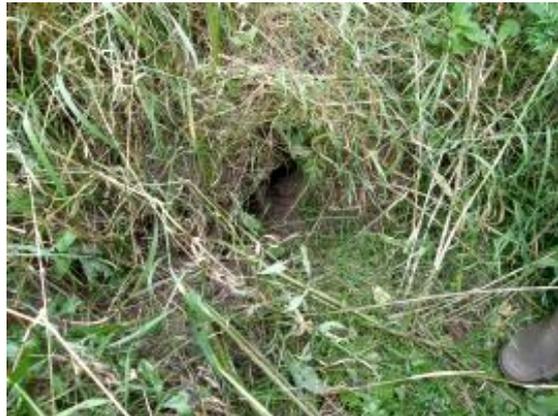
**ökol. Durchgängigkeit:** nicht durchgängig

**Beschreibung:** Rohr-DL für landwirtschaftl. Überfahrt

**Mangel** zu viel Sediment im Rohr + zu klein

**Maßnahmen-vorschlag** größerer DL einbauen

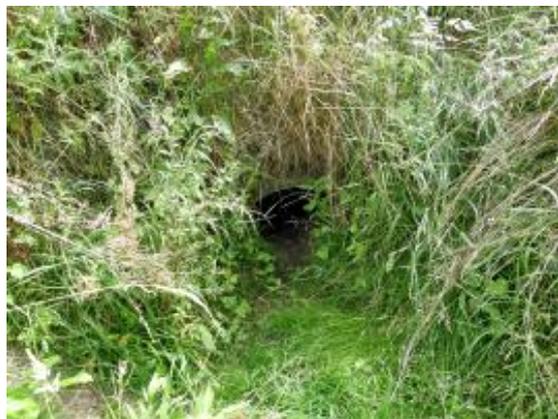
**Bauwerksnummer** 584942\_7305\_8160\_BW02

**ökol. Durchgängigkeit:** zeitweise durchgängig

**Beschreibung:** Durchlass unter Feldweg
