**Bauwerksnummer** 584962\_0\_5965\_BW01**Gewässer:** Sputendorfer Graben

**Durchlass****Abschnitts-Nr.** 584962 0 5965 AB01**Material** Beton**Breite [cm]****Länge [cm]** 1000**Durchmesser [mm]** 500**Baulicher Zustand****ökol. Durchgängigkeit:** zeitweise durchgängig**Bauwerksart:** Durchlass**Art des Wehres:****Beschreibung:** Durchlass unter Feldweg

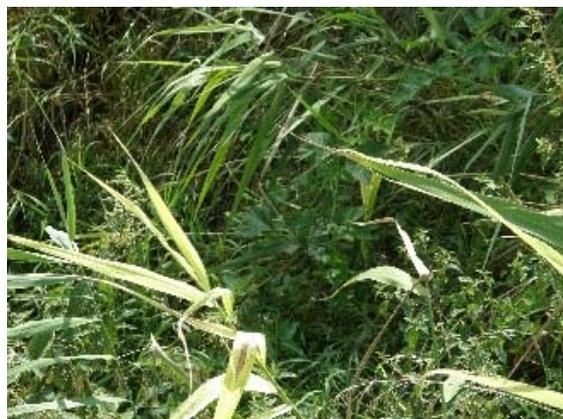
**Bauwerksnummer** 584962\_0\_5965\_BW05

**ökol. Durchgängigkeit:** nicht durchgängig

**Bemerkungen** stark bewachsen

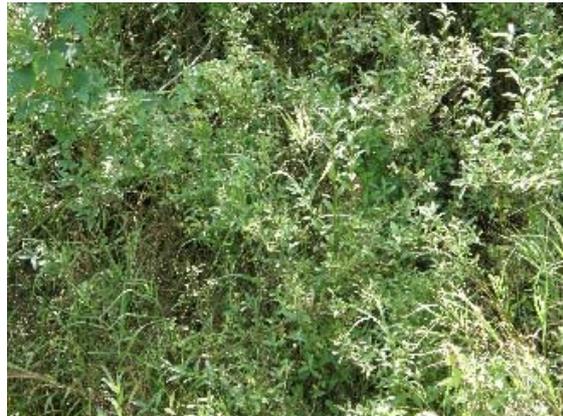
**Bauwerksnummer** 584962\_0\_5965\_BW06

**Beschreibung:** Durchlass mit Sträucher zugewachsen

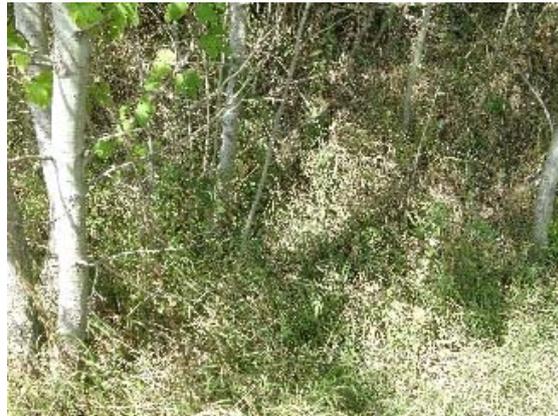
**Bauwerksnummer** 584962\_0\_5965\_BW07

**Beschreibung:** Durchlass verschüttet

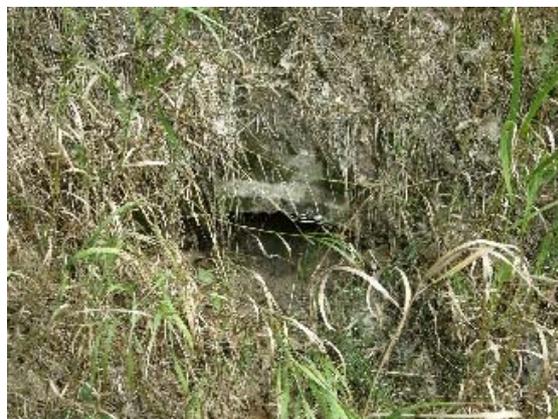
**Bauwerksnummer** 584962\_0\_5965\_BW08

**Beschreibung:** Rohrdurchlass stark mit Sediment versetzt

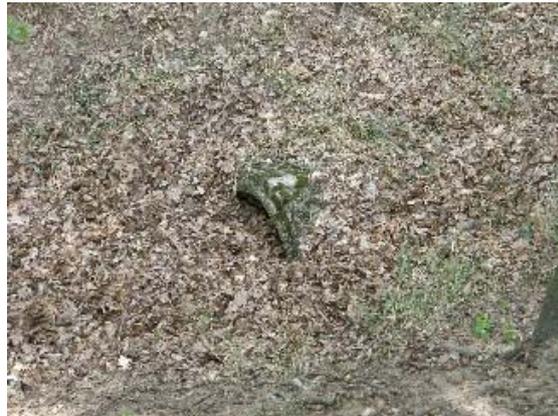
**Bauwerksnummer** 584962\_0\_5965\_BW09

**Beschreibung:** Durchlass fast vollständig zusedimentiert

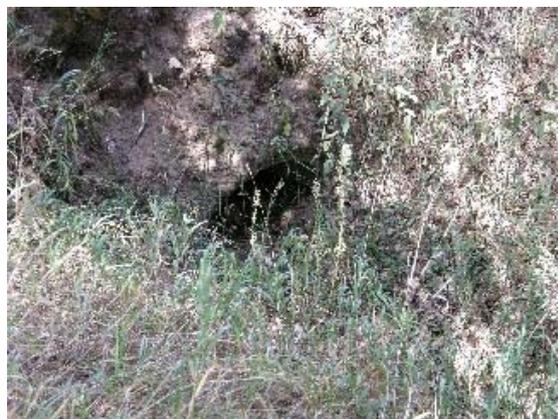
**Bauwerksnummer** 584962\_0\_5965\_BW10

**Bemerkungen** zu 2/3 zugeschüttet mit Erdreich

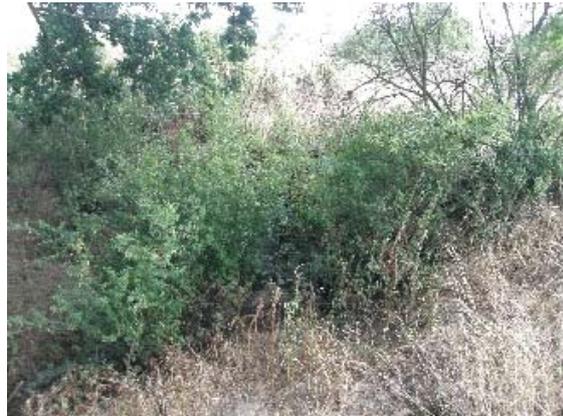
**Bauwerksnummer** 584962\_0\_5965\_BW11

**Beschreibung:** nicht einsehbar, vollständig bewachsen

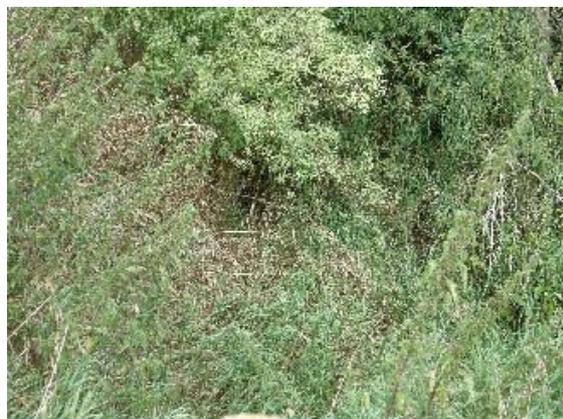
**Bauwerksnummer** 584962\_0\_5965\_BW12

**Beschreibung:** zugewachsen mit Wildrosen

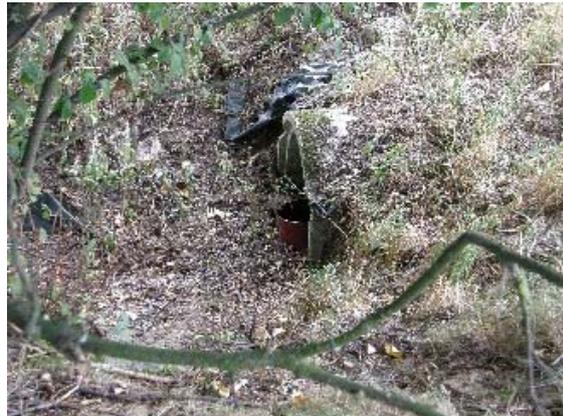
**Bauwerksnummer** 584962\_0\_5965\_BW13

**Beschreibung:** funktionslos

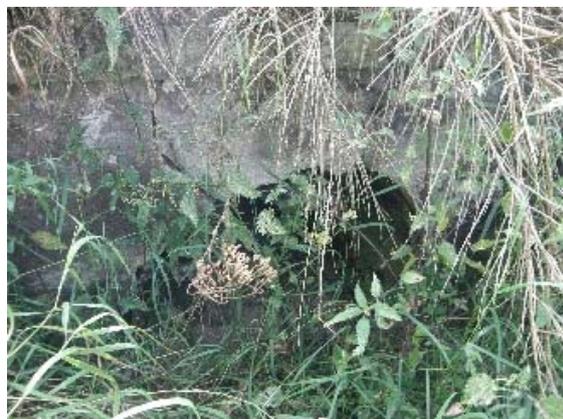
**Bauwerksnummer** 584962\_0\_5965\_BW15

**Mangel** Materialerosion

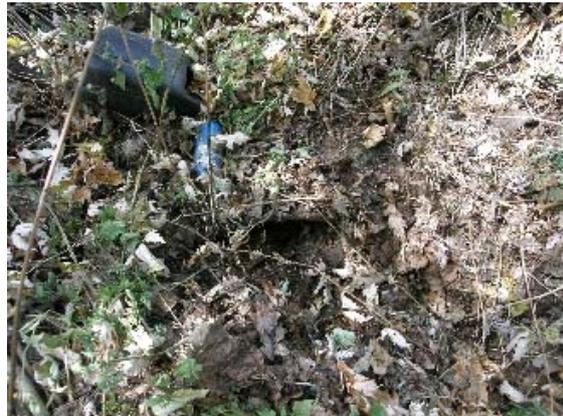
**Bauwerksnummer** 584962\_0\_5965\_BW17

**Bemerkungen** nahezu komplett mit Substrat gefüllt

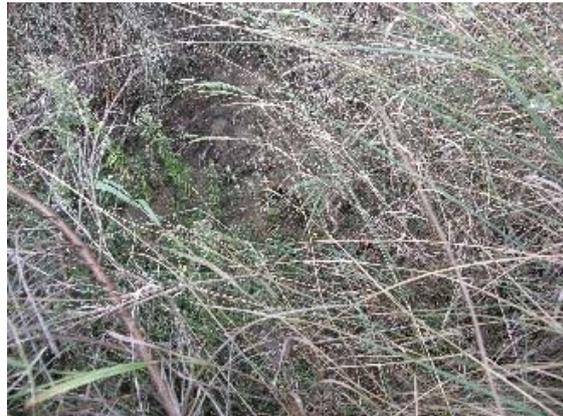
**Bauwerksnummer** 584962\_0\_5965\_BW19

**Bemerkungen** mit Sediment komplett verfüllt

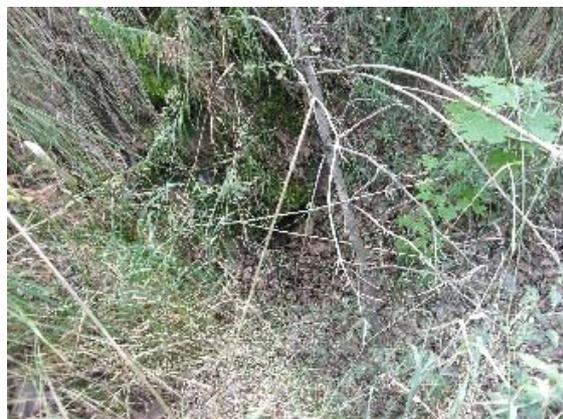
**Bauwerksnummer** 584962\_0\_5965\_BW20

**Bemerkungen** mit Sediment zugesetzt
