Bauwerksnummer 584972_0_5820_BW01

Gewässer: Torfgraben Saarmund

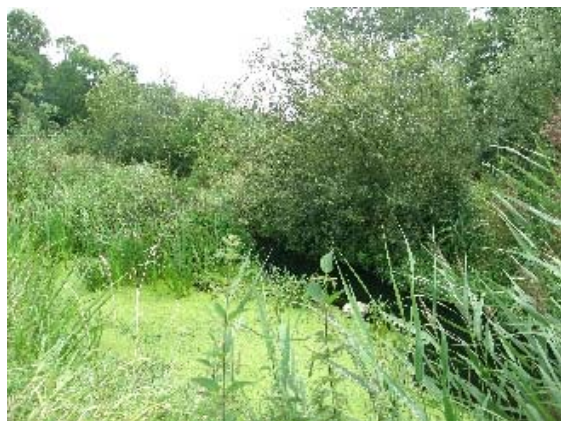
Bauwerksnummer 584972_0_5820_BW02

Beschreibung: große Wassersteine und Blöcke vor Durchlass, Lauf mit Steinen verengt

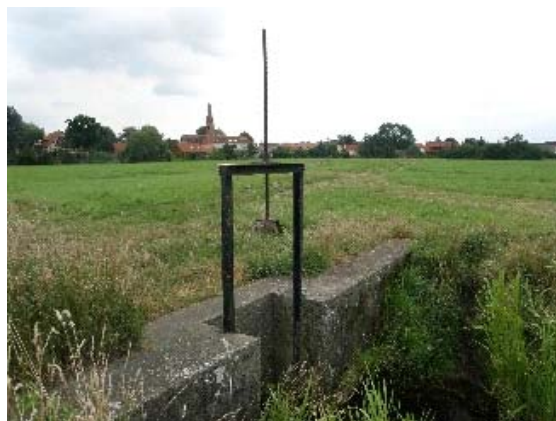
Bauwerksnummer 584972_0_5820_BW04

Beschreibung: Stau mit Holzbohle oberflächlich betrieben, Tafel zur Regulierung fehlt

Maßnahmen-vorschlag Bedarf prüfen

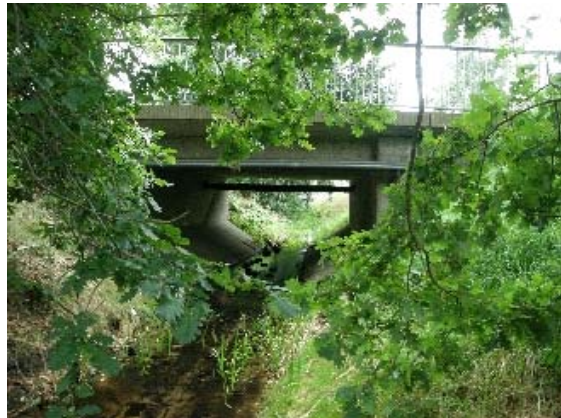
Bauwerksnummer 584972_0_5820_BW05

Mangel Berme fehlt

Maßnahmen-vorschlag Berme einbauen

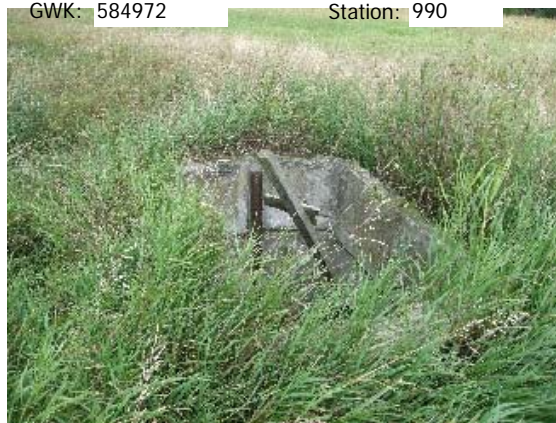
Bauwerksnummer 584972_0_5820_BW08

Beschreibung: Stau mit Durchlässen zum Ein- und Auslauf, ohne Tafel

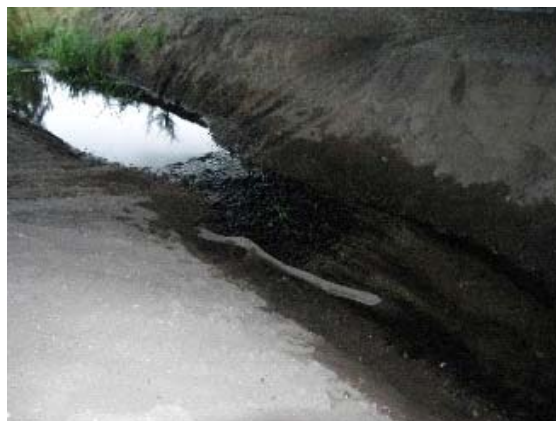
Bauwerksnummer 584972_0_5820_BW11

Mangel Böschung aus losem Sand, der ins Gewässerbett erodiert

Maßnahmen-vorschlag Böschung stabilisieren

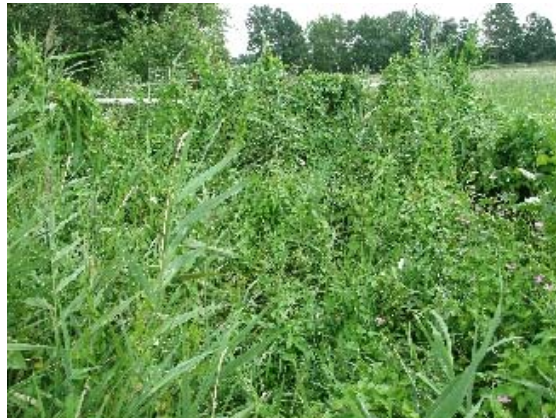
Bauwerksnummer 584972_0_5820_BW14

Beschreibung: total zugewachsen (Ackerwinde / Schilf), Durchmesser nicht einschätzbar

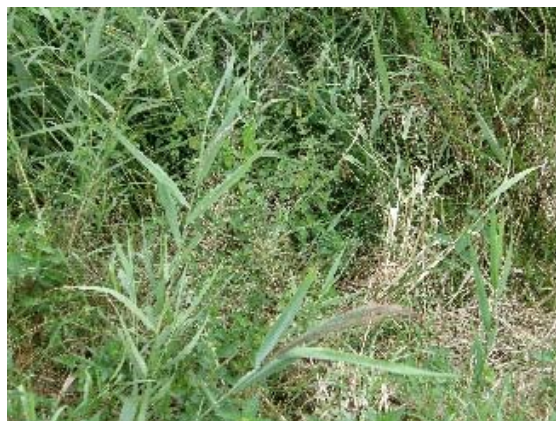
Bauwerksnummer 584972_0_5820_BW15

Beschreibung: komplett mit Schilf zugewachsen, keine Einschätzung des Durchmessers möglich
