Abschnitt: 584_34470_66753_AB01

Gewässer: Nuthe

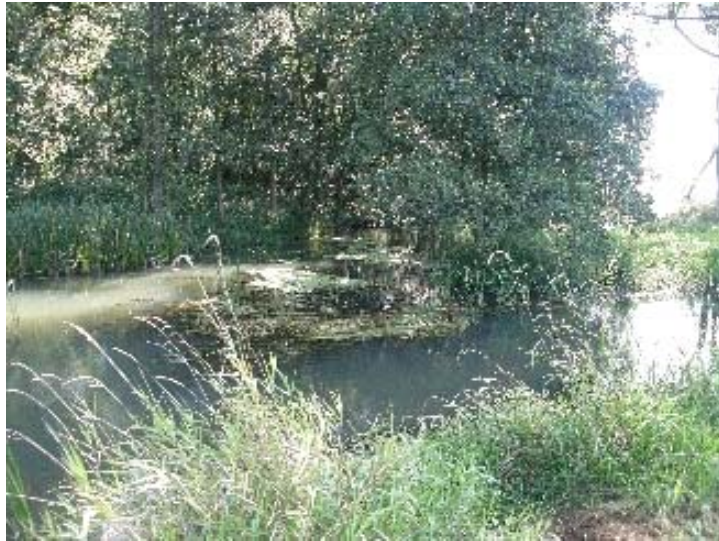
Zusammenfluss Nuthe und
Mühlenfließ

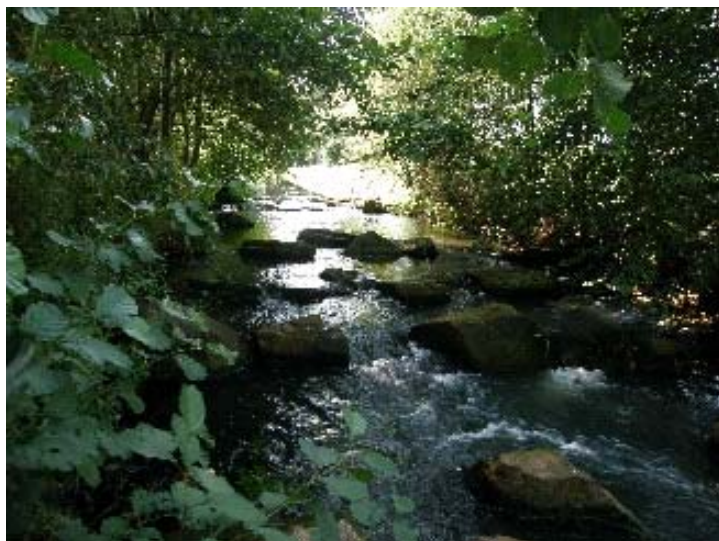
Foto Nummer 40600_02

BW21 - rauhe Rampe mit
Steinriegelversatz

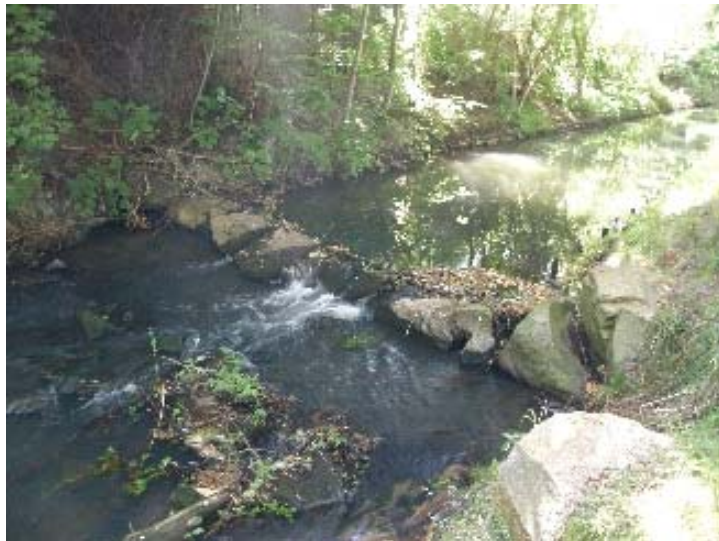
Foto Nummer 41400_03

BW24 - Steinversatz im
Einlaufbereich

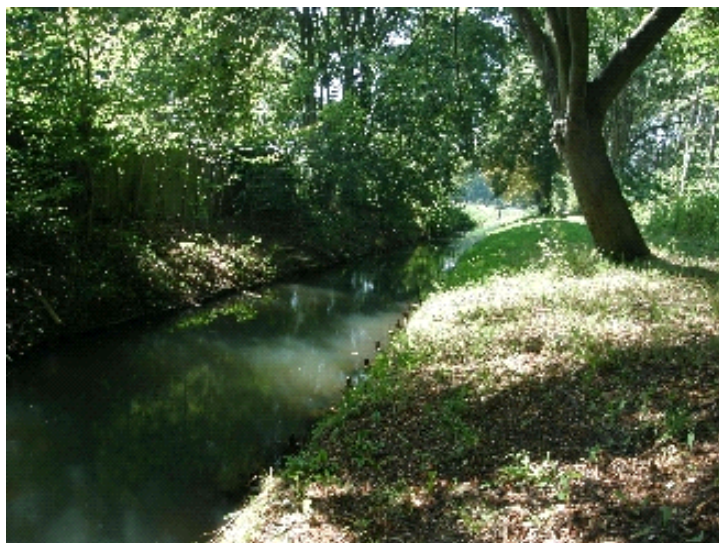
Foto Nummer 41400_04

AB14 KG Bereich / Buschfaschinen
sichtbar

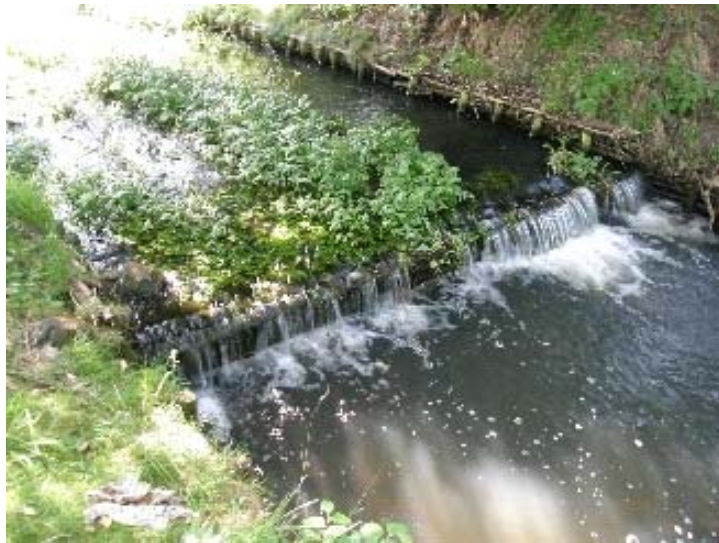
BW30 - Sohlabsturz

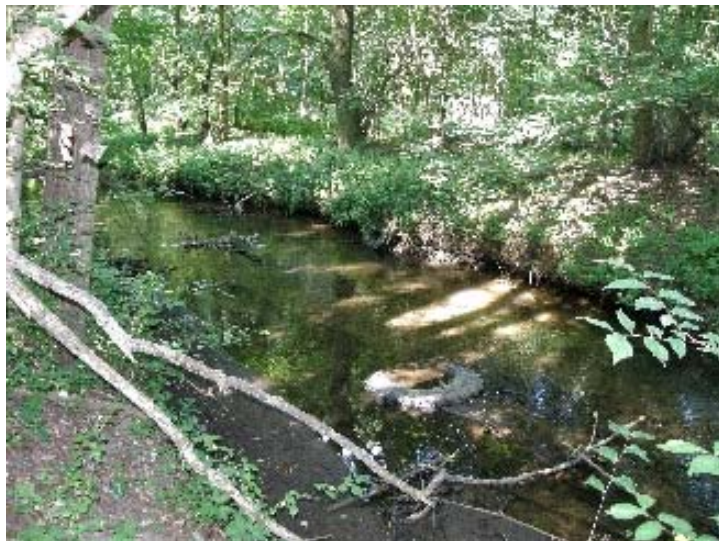
Foto Nummer 46900_01

AB22 mit Reifen auf Sohle

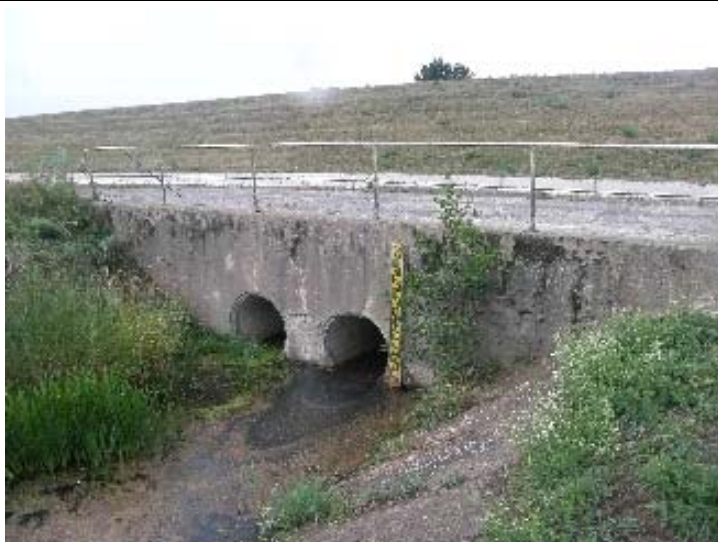
BW70, mit Lattenmesspegel und
Deich hinter Rückhaltebecken
