GEK-Teileinzugsgebiet Nieplitz		Bauwerkskataster					
Durchlass / Verrohrung							
Bauwerksdokumentation	Gewässer : Rietzer Mühlenbach 584814_861.....			Abschnitt - Station von: 0,2km bis: 0,3 km		Blatt 3. 1	
Gewässerbegehung	Abschnitts-Nr: 1						
BW-Nummer	B 1	<i>Skizze mit Anmerkungen</i>					
Bauwerksart	Verrohrung

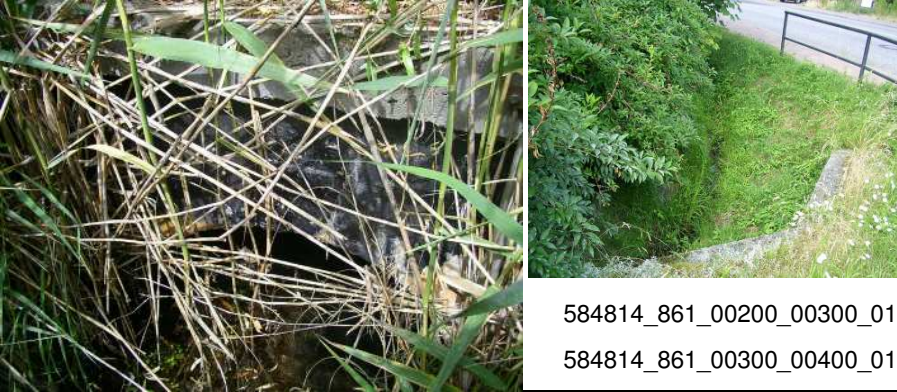
Material	Beton						
Breite [cm]	300						
Länge [cm]	-						
Durchmesser [mm]	1000						
Überdeckung [cm]	60						
Stauhöhe [cm]	-						
Rückstau [ca. m nach oberhalb]	-						
Ökologische Durchgängigkeit	Fische						
Beschreibung	Keine ökologische Durchgängigkeit 60 m Verrohrung unterhalb des Kreisverkehrsplatzes B 102 / B 2 in Treuenbrietzen, Sohle verschlamm						
Mangel / Baulicher Zustand	./.						
Maßnahmenvorschlag	Keine Maßnahme, da keine Verbindung zum Rietzer Mühlenbach oberhalb des Baggersees.						
Brücke							
Bauwerksdokumentation	Gewässer : Rietzer Mühlenbach 584814_861.....			Abschnitt - Station von: 0,3km bis: 0,4 km		Blatt 3. 2

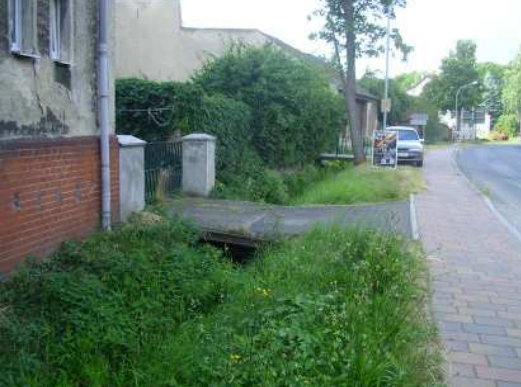
Gewässerbegehung	Abschnitts-Nr: 1						
BW-Nummer	B 2	<i>Skizze mit Anmerkungen</i>					
Bauwerksart	Anliegerüberfahrt

Material	Betonplatte						
Breite [cm]	300						
Länge [cm]	340						
Durchmesser [mm]	200						
Überdeckung [cm]	17-						
Stauhöhe [cm]	-						
Rückstau [ca. m nach oberhalb]	-						
Ökologische Durchgängigkeit	Fische	ja	Wasser-wirbellose	ja	Fischotter	ja	
Beschreibung	Betonplatte in U-Trägern gefasst						
Mangel / Baulicher Zustand	./.						
Maßnahmenvorschlag	Keine Maßnahme, da keine Verbindung zum Rietzer Mühlenbach oberhalb des Baggersees.

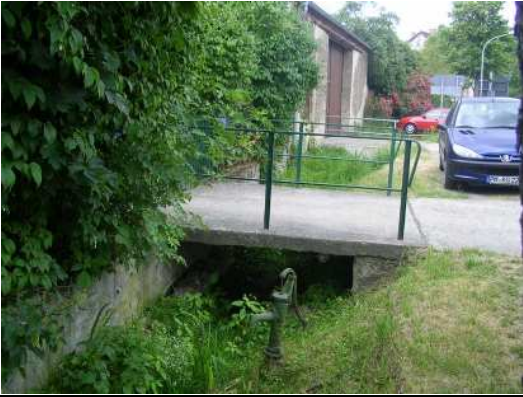
Material	Beton					
Breite [cm]	300					
Länge [cm]	300					
Durchmesser [mm]	1000					
Überdeckung [cm]	13					
Stauhöhe [cm]	-					
Rückstau [ca. m nach oberhalb]	-					
Ökologische Durchgängigkeit	Fische	ja	Wasserwirbellose	ja	Fischotter	Über Land möglich
Beschreibung	Kein Wasser					
Mangel / Baulicher Zustand	./.					
Maßnahmenvorschlag	Keine Maßnahme, da keine Verbindung zum Rietzer Mühlenbach oberhalb des Baggersees.					
Brücke						
Bauwerksdokumentation	Gewässer : Rietzer Mühlenbach 584814_861.....	Abschnitt - Station von: 0,4 km bis: 0,5 km			Blatt 3. 4	
Gewässerbegehung	Abschnitts-Nr: 1

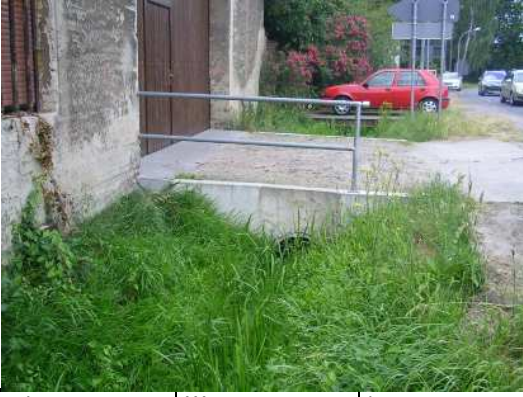
BW-Nummer	B 4	<i>Skizze mit Anmerkungen</i>				
Bauwerksart	Anliegerüberfahrt

Material	Beton					
Breite [cm]	300					
Länge [cm]	520					
Durchmesser [mm]	600					
Überdeckung [cm]	46					
Stauhöhe [cm]	-					
Rückstau [ca. m nach oberhalb]	-					
Ökologische Durchgängigkeit	Fische	nein	Wasserwirbellose	ja	Fischotter	nein
Beschreibung	Keine ökologische Durchgängigkeit Rohrdurchlass					
Mangel / Baulicher Zustand	Neues Bauwerk					
Maßnahmenvorschlag	Keine Maßnahme, da keine Verbindung zum Rietzer Mühlenbach oberhalb des Baggersees.

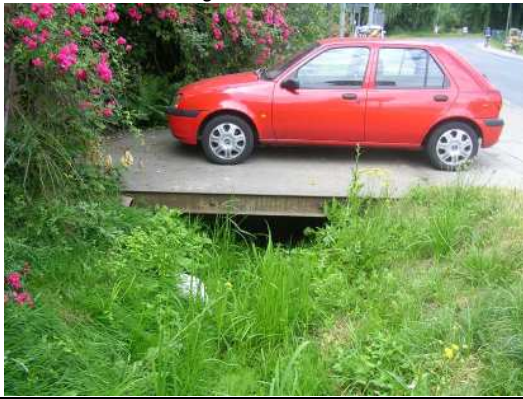
Material	Betonplatte					
Breite [cm]	320					
Länge [cm]	320					
Durchmesser [mm]	2000					
Überdeckung [cm]	18					
Stauhöhe [cm]	-					
Rückstau [ca. m nach oberhalb]	-					
						584814_861_00400_00500_02
Ökologische Durchgängigkeit	Fische	ja	Wasserwirbellose	ja	Fischotter	ja
Beschreibung	Ohne Wasser U-Träger, Betonplatte					
Mangel / Baulicher Zustand	./.					
Maßnahmenvorschlag	Keine Maßnahme, da keine Verbindung zum Rietzer Mühlenbach oberhalb des Baggersees.					
Brücke						
Bauwerksdokumentation	Gewässer : Rietzer Mühlenbach 584814_861.....	Abschnitt - Station von: 0,4 km bis: 0,5 km		Blatt 3. 6

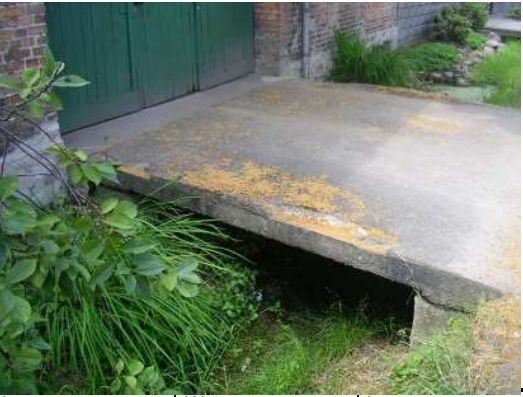
Gewässerbegehung	Abschnitts-Nr: 1					
BW-Nummer	B 6	<i>Skizze mit Anmerkungen</i>				
Bauwerksart	Anliegerüberfahrt

Material	Betonplatte					
Breite [cm]	320					
Länge [cm]	400					
Durchmesser [mm]	2000					
Überdeckung [cm]	18					
Stauhöhe [cm]	-					
Rückstau [ca. m nach oberhalb]	-					
						584814_861_00400_00500_03
Ökologische Durchgängigkeit	Fische	ja	Wasserwirbellose	ja	Fischotter	ja
Beschreibung	Ohne Wasser					
Mangel / Baulicher Zustand						
Maßnahmenvorschlag	Keine Maßnahme, da keine Verbindung zum Rietzer Mühlenbach oberhalb des Baggersees.

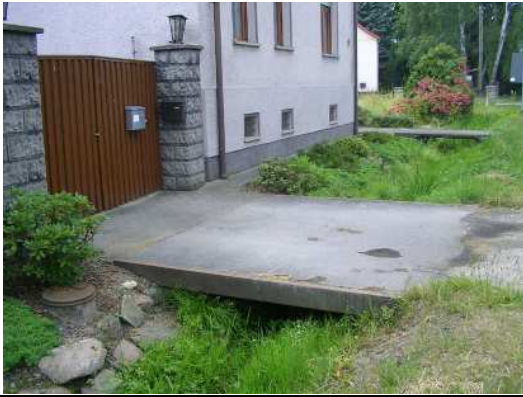
Material	Betonplatte					
Breite [cm]	320					
Länge [cm]	350					
Durchmesser [mm]	1000					
Überdeckung [cm]	20					
Stauhöhe [cm]	-					
Rückstau [ca. m nach oberhalb]	-					
Ökologische Durchgängigkeit	Fische					ja
Beschreibung	Ohne Wasser					
Mangel / Baulicher Zustand	./.					
Maßnahmenvorschlag	Keine Maßnahme, da keine Verbindung zum Rietzer Mühlenbach oberhalb des Baggersees.					
Brücke						
Bauwerksdokumentation Gewässerbegehung	Gewässer : Rietzer Mühlenbach 584814_861..... Abschnitts-Nr: 1	Abschnitt - Station von: 0,4 km bis: 0,5 km		Blatt 3. 8		
BW-Nummer	B 8	<i>Skizze mit Anmerkungen</i>

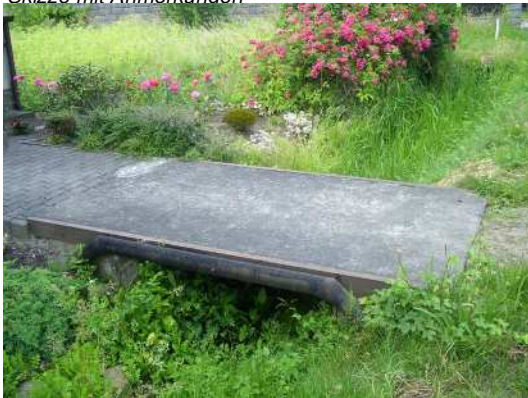
Bauwerksart	Anliegerüberfahrt

Material	Betonplatte					
Breite [cm]	320					
Länge [cm]	170					
Durchmesser [mm]	1000					
Überdeckung [cm]	16					
Stauhöhe [cm]	-					
Rückstau [ca. m nach oberhalb]	-					
Ökologische Durchgängigkeit	Fische					ja
Beschreibung	Ohne Wasser Betonplatte in U-Träger gefasst					
Mangel / Baulicher Zustand	./.					
Maßnahmenvorschlag	Keine Maßnahme, da keine Verbindung zum Rietzer Mühlenbach oberhalb des Baggersees.

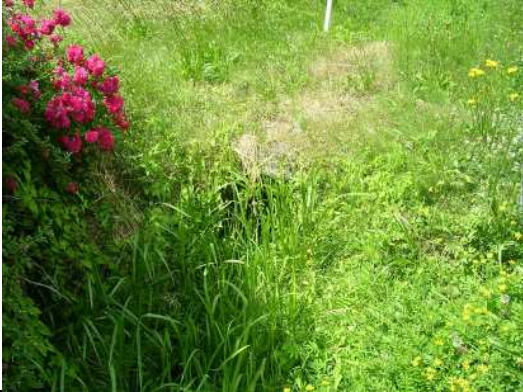
GEK-Teileinzugsgebiet Nieplitz		Bauwerkskataster					
Durchlass							
Bauwerksdokumentation	Gewässer : Rietzer Mühlenbach 584814_861.....			Abschnitt - Station von: 0,4km bis: 0,5 km		Blatt 3. 9	
Gewässerbegehung	Abschnitts-Nr: 1						
BW-Nummer	B 9	Skizze mit Anmerkungen					
Bauwerksart	Durchlass

Material	Betonrohr						
Breite [cm]	200						
Länge [cm]	320						
Durchmesser [mm]	800						
Überdeckung [cm]	15						
Stauhöhe [cm]	-						
Rückstau [ca. m nach oberhalb]	-						
Ökologische Durchgängigkeit	Fische	nein	Wasserwirbellose	ja	Fischotter	nein	
Beschreibung	Keine ökologische Durchgängigkeit Erdanschüttung als Überfahrt						
Mangel / Baulicher Zustand	./.						
Maßnahmenvorschlag	Keine Maßnahme, da keine Verbindung zum Rietzer Mühlenbach oberhalb des Baggersees.						
Brücke							
Bauwerksdokumentation	Gewässer : Rietzer Mühlenbach 584814_861.....			Abschnitt - Station von: 0,4km bis: 0,5 km		Blatt 3. 10

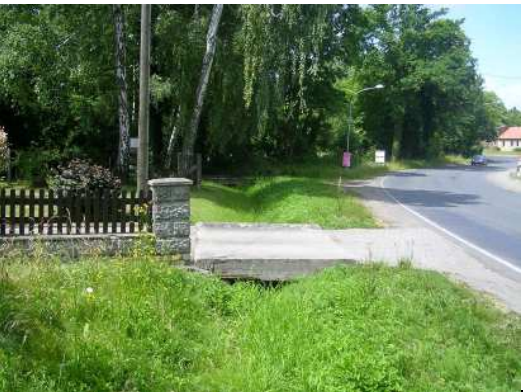
Gewässerbegehung	Abschnitts-Nr: 1						
BW-Nummer	B 10	Skizze mit Anmerkungen					
Bauwerksart	Anliegerüberfahrt

Material	Betonplatte						
Breite [cm]	250						
Länge [cm]	400						
Durchmesser [mm]	900						
Überdeckung [cm]	30						
Stauhöhe [cm]	-						
Rückstau [ca. m nach oberhalb]	-						
Ökologische Durchgängigkeit	Fische	nein	Wasserwirbellose	ja	Fischotter	nein	
Beschreibung	Ohne Wasser						
Mangel / Baulicher Zustand	./.						
Maßnahmenvorschlag	Keine Maßnahme, da keine Verbindung zum Rietzer Mühlenbach oberhalb des Baggersees.

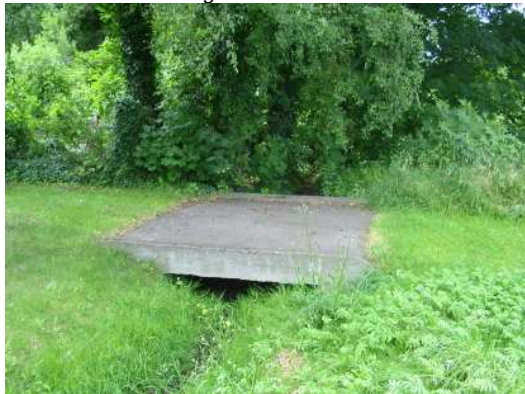
Material	Betonplatte					
Breite [cm]	300					
Länge [cm]	380					
Durchmesser [mm]	1500					
Überdeckung [cm]	30					
Stauhöhe [cm]	-					
Rückstau [ca. m nach oberhalb]	-					
Ökologische Durchgängigkeit	Fische					ja
Beschreibung	Ohne Wasser					
Mangel / Baulicher Zustand	./.					
Maßnahmenvorschlag	Keine Maßnahme, da keine Verbindung zum Rietzer Mühlenbach oberhalb des Baggersees.					
Durchlass mit Stau						
Bauwerksdokumentation	Gewässer : Rietzer Mühlenbach 584814_861.....	Abschnitt - Station von: 0,8km bis: 0,9 km		Blatt 3. 12		
Gewässerbegehung	Abschnitts-Nr: 1					
BW-Nummer	B 12	<i>Skizze mit Anmerkungen</i>

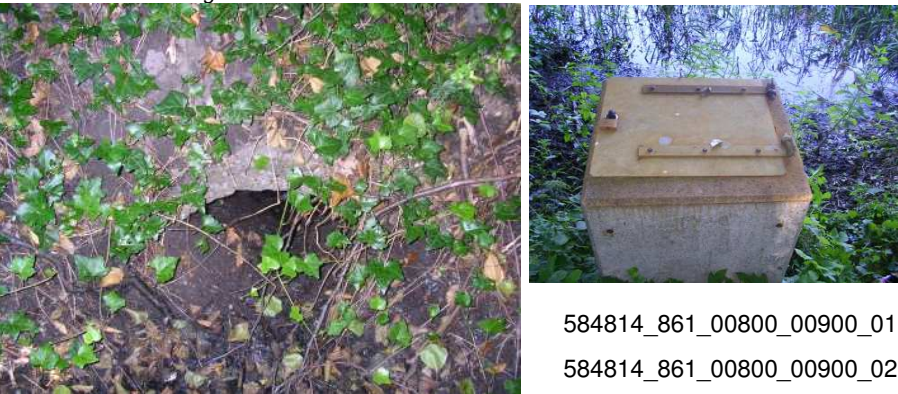
Bauwerksart	Durchlass mit Stau

Material	Beton					
Breite [cm]	800					
Länge [cm]	60					
Durchmesser [mm]	400					
Überdeckung [cm]	120					
Stauhöhe [cm]	-					
Rückstau [ca. m nach oberhalb]	-					
Ökologische Durchgängigkeit	Fische					nein
Beschreibung	Keine Wasserführung Verschlossener Stau (Mönch), Überlauf aus Baggersee nicht gegeben					
Mangel / Baulicher Zustand						
Maßnahmenvorschlag	Bisher keine Maßnahmen, da Baggersee erhalten werden soll.

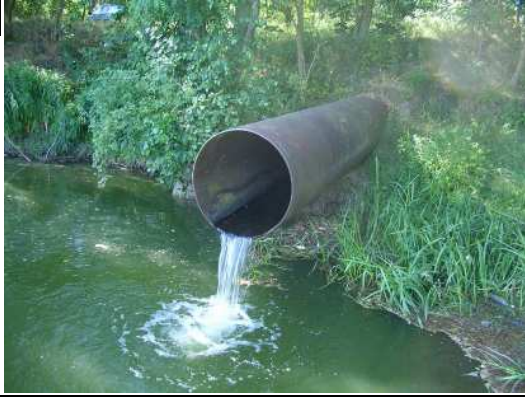
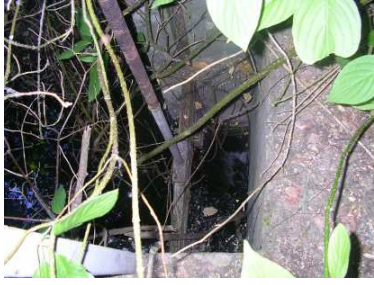
Material	Stahlrohr						
Breite [cm]	90 Rohr; 400 Stau						
Länge [cm]	2000						
Durchmesser [mm]	900						
Überdeckung [cm]	150						
Stauhöhe [cm]	68						
Rückstau [ca. m nach oberhalb]	100						
Ökologische Durchgängigkeit	Fische	nein	Wasserwirbellose	nein	Fischotter	nein	
Beschreibung	Keine ökologische Durchgängigkeit Bohlenstau mit Spindel, z. T. geöffnet						
Mangel / Baulicher Zustand							
Maßnahmenvorschlag	Stauanlage durch raue Rampe ersetzen.						
Brücke für Bahn							
Bauwerksdokumentation	Gewässer : Rietzer Mühlenbach 584814_861.....			Abschnitt - Station von:1,4.....km bis:1,5..... km		Blatt 3. 14

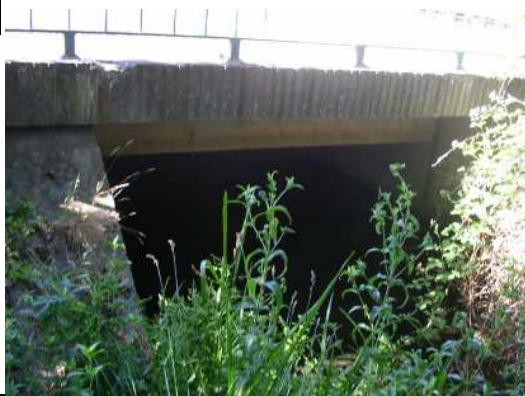
Gewässerbegehung	Abschnitts-Nr: 3						
BW-Nummer	B 14	<i>Skizze mit Anmerkungen</i>					
Bauwerksart	Brücke für Bahn

Material	Beton						
Breite [cm]	760						
Länge [cm]	2300						
Durchmesser [mm]	3600						
Überdeckung [cm]	65						
Stauhöhe [cm]	-						
Rückstau [ca. m nach oberhalb]	-						
Ökologische Durchgängigkeit	Fische	ja	Wasserwirbellose	ja	Fischotter	nein	
Beschreibung	Wasserführend, Brücke für Bahn						
Mangel / Baulicher Zustand	./,						
Maßnahmenvorschlag	Keine Maßnahme, da Durchgängigkeit für Otter über Land möglich.

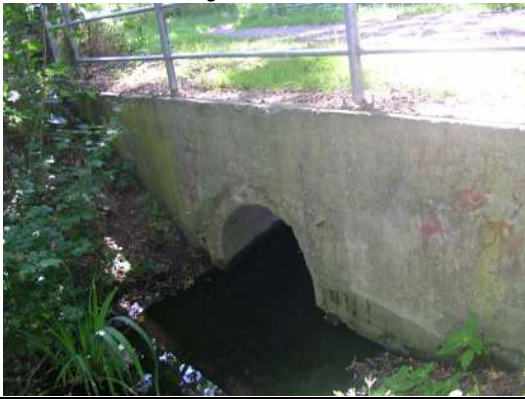
Material	Beton						
Breite [cm]	600						
Länge [cm]	450						
Durchmesser [mm]	900						
Überdeckung [cm]	70						
Stauhöhe [cm]	-						
Rückstau [ca. m nach oberhalb]	-						
Ökologische Durchgängigkeit	Fische	ja	Wasserwirbellose	ja	Fischotter	nein	
Beschreibung	Wegebrücke für Kameruner Weg						
Mangel / Baulicher Zustand	./.						
Maßnahmenvorschlag	Keine Maßnahme, da Durchgängigkeit für Otter über Land möglich.						
Durchlass							
Bauwerksdokumentation Gewässerbegehung	Gewässer : Rietzer Mühlenbach 584814_861..... Abschnitts-Nr: 3	Abschnitt - Station von: 1,7km bis: 1,8 km				Blatt 3. 16

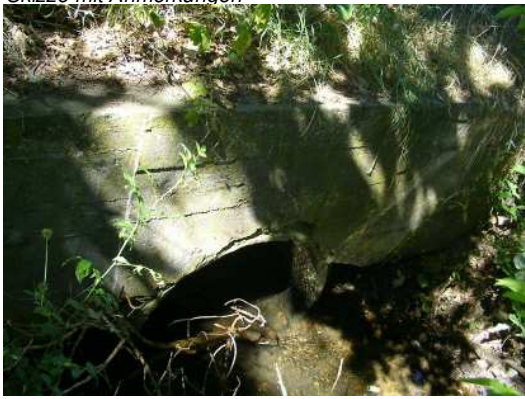
BW-Nummer	B 16	<i>Skizze mit Anmerkungen</i>					
Bauwerksart	Durchlass

Material	Betonrohr						
Breite [cm]	600						
Länge [cm]	1100						
Durchmesser [mm]	800						
Überdeckung [cm]	80						
Stauhöhe [cm]	-						
Rückstau [ca. m nach oberhalb]	-						
Ökologische Durchgängigkeit	Fische	nein	Wasserwirbellose	ja	Fischotter	nein	
Beschreibung	Keine ökologische Durchgängigkeit Durchlass für Lilienthalweg						
Mangel / Baulicher Zustand	Beton im Schwankungsbereich des Wassers stark ausgehöhlt						
Maßnahmenvorschlag	Durchlass rückbauen oder umgestalten.

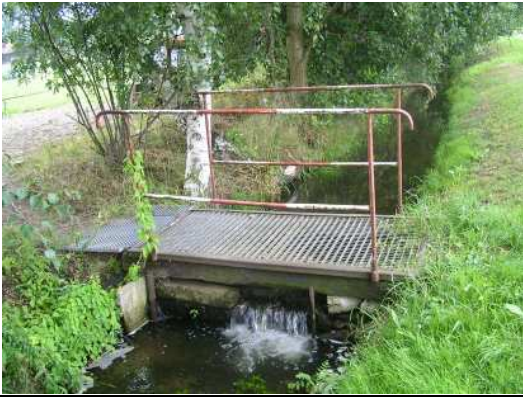
Material	Metall, Holz					
Breite [cm]	180					
Länge [cm]	140					
Durchmesser [mm]	-					
Überdeckung [cm]	20					
Stauhöhe [cm]	12					
Rückstau [ca. m nach oberhalb]	-					
Ökologische Durchgängigkeit	Fische					
Beschreibung	Keine ökologische Durchgängigkeit Eigenbau					
Mangel / Baulicher Zustand	./.					
Maßnahmenvorschlag	Stauanlage durch raue Rampe / Gleite ersetzen.					
Durchlass mit Stau						
Bauwerksdokumentation	Gewässer : Rietzer Mühlenbach 584814_861.....		Abschnitt - Station von:1,8.....km bis:2,0..... km		Blatt 3. 18	
Gewässerbegehung	Abschnitts-Nr: 3					
BW-Nummer	B 18	<i>Skizze mit Anmerkungen</i>

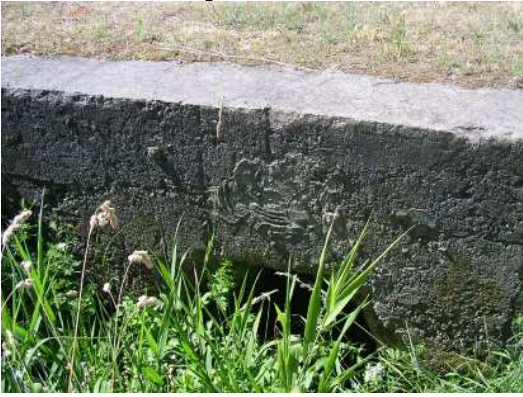
Bauwerksart	Durchlass mit Stau

Material	Beton					
Breite [cm]	520					
Länge [cm]	1150					
Durchmesser [mm]	800					
Überdeckung [cm]	55					
Stauhöhe [cm]	27					
Rückstau [ca. m nach oberhalb]	100					
Ökologische Durchgängigkeit	Fische	nein	Wasserwirbellose	nein	Fischotter	nein
Beschreibung	Keine ökologische Durchgängigkeit, Überfahrt für Zeppelinweg, Treuenbrietzen Bohlen zum Einlegen, Spindelabgebaut, Bach ist angestaut					
Mangel / Baulicher Zustand	Stau verstopft, Beton i.O.					
Maßnahmenvorschlag	Kleinstau durch raue Rampe / Gleite ersetzen und Erneuerung des Durchlasses (Überfahrt)

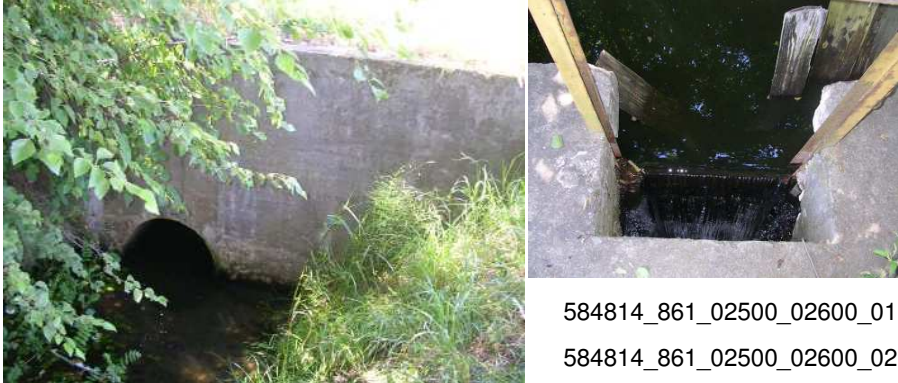
Material	Betonrohr						
Breite [cm]	500						
Länge [cm]	950						
Durchmesser [mm]	600						
Überdeckung [cm]	100						
Stauhöhe [cm]	108						
Rückstau [ca. m nach oberhalb]	100						
Ökologische Durchgängigkeit	Fische						
Beschreibung	Keine ökologische Durchgängigkeit Für Mühlenweg Rietz Ausbau, Bohlenstau						
Mangel / Baulicher Zustand	Beton stark angegriffen						
Maßnahmenvorschlag	Kleinstau durch raue Rampe / Gleite ersetzen und Erneuerung des Durchlasses (Überfahrt)						
Durchlass							
Bauwerksdokumentation	Gewässer : Rietzer Mühlenbach 584814_861.....			Abschnitt - Station von: 2,6km bis: 2,7 km		Blatt 3. 20

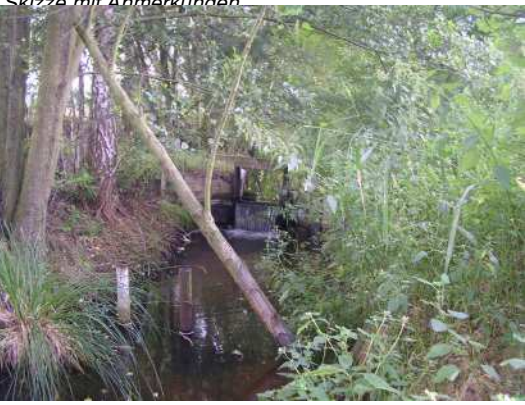
Gewässerbegehung	Abschnitts-Nr: 4						
BW-Nummer	B 20	<i>Skizze mit Anmerkungen</i>					
Bauwerksart	Stau

Material	Holz, Stahl						
Breite [cm]							
Länge [cm]							
Durchmesser [mm]	1000						
Überdeckung [cm]							
Stauhöhe [cm]							
Rückstau [ca. m nach oberhalb]							
Ökologische Durchgängigkeit	Fische	ja	Wasserwirbellose	ja	Fischotter	nein	
Beschreibung	Keine ökologische Durchgängigkeit Eigenbau						
Mangel / Baulicher Zustand	./.						
Maßnahmenvorschlag	Sohlabsturz durch raue Rampe / Gleite ersetzen ersetzen

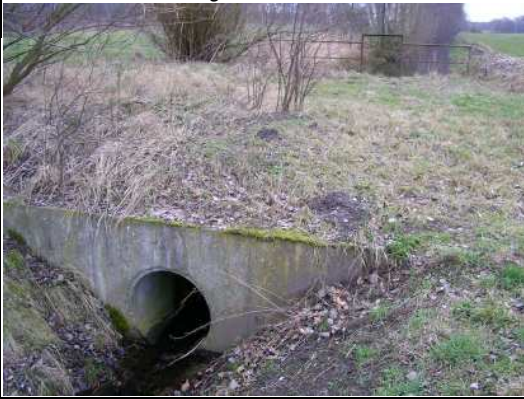
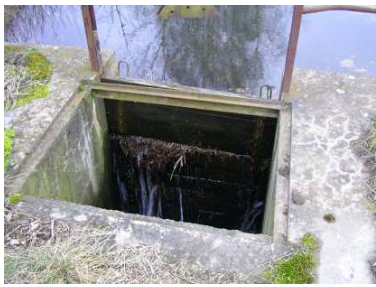
584814_861_02900_03000_02 584814_861_02900_03000_03			
Material	Beton								
Breite [cm]									
Länge [cm]									
Durchmesser [mm]	800								
Überdeckung [cm]									
Stauhöhe [cm]	60								
Rückstau [ca. m nach oberhalb]	100								
Ökologische Durchgängigkeit	Fische							nein	Wasserwirbellose
Beschreibung	Keine ökologische Durchgängigkeit Stautafel nicht bewegbar, Holzbohlen								
Mangel / Baulicher Zustand	Spindel defekt								
Maßnahmenvorschlag	Kleinstau durch raue Rampe / Gleite ersetzen und Erneuerung des Durchlasses (Überfahrt)								
Durchlass mit Stau

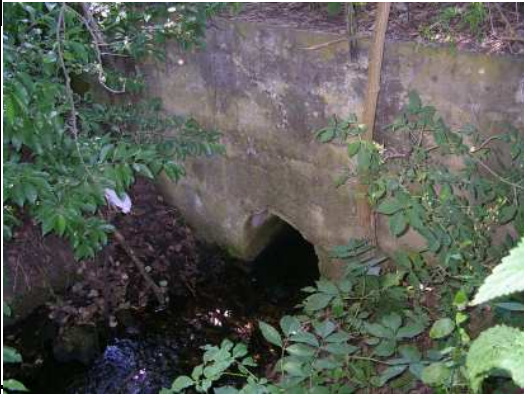
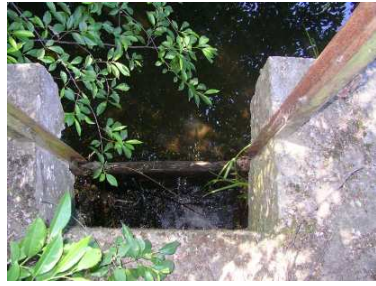
Bauwerksdokumentation	Gewässer : Rietzer Mühlenbach 584814_861.....	Abschnitt - Station			Blatt 3. 22				
Gewässerbegehung	Abschnitts-Nr: 4	von: 3,4km	bis: 3,5 km						
BW-Nummer	B 22	<i>Skizze mit Anmerkungen</i>							
Bauwerksart	Durchlass mit Stau

584814_861_03400_03500_02 584814_861_03400_03500_03			
Material	Beton-/Stahlrohr								
Breite [cm]	600								
Länge [cm]	1200								
Durchmesser [mm]	600								
Überdeckung [cm]	110/90								
Stauhöhe [cm]	74								
Rückstau [ca. m nach oberhalb]	100								
Ökologische Durchgängigkeit	Fische							nein	Wasserwirbellose
Beschreibung	Keine ökologische Durchgängigkeit Ackerüberfahrt, Bohlenstau, Spindel nicht vorhanden, Wasser angestaut								
Mangel / Baulicher Zustand	Beton sehr stark angegriffen, Stautafel durchlässig								
Maßnahmenvorschlag	Kleinstau durch raue Rampe / Gleite ersetzen und Erneuerung des Durchlasses (Überfahrt)

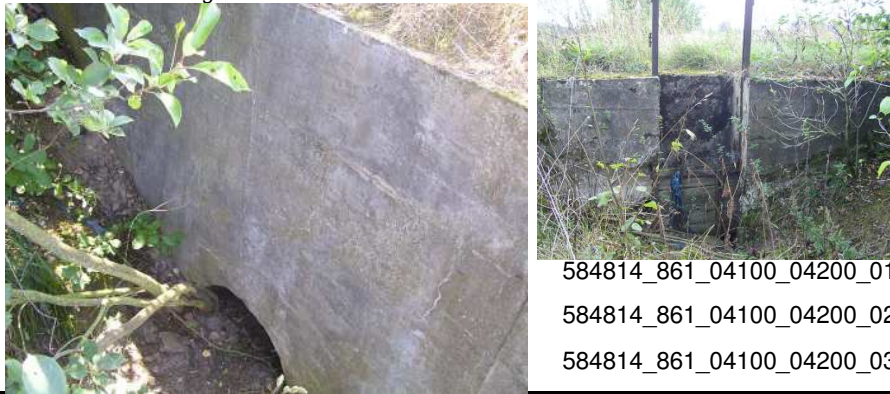
Material	Beton											
Breite [cm]	600											
Länge [cm]	5000											
Durchmesser [mm]	600											
Überdeckung [cm]	110											
Stauhöhe [cm]	-											
Rückstau [ca. m nach oberhalb]	-											
Ökologische Durchgängigkeit	Fische							nein	Wasserwirbellose	nein	Fischotter	nein
Beschreibung	Stau, Überfahrt, Verrohrung auf 46 m Keine Wasserführung, keine ökologische Durchgängigkeit, Überfahrt											
Mangel / Baulicher Zustand	./.											
Maßnahmenvorschlag	Stauanlage ersatzlos rückbauen.											
Durchlass

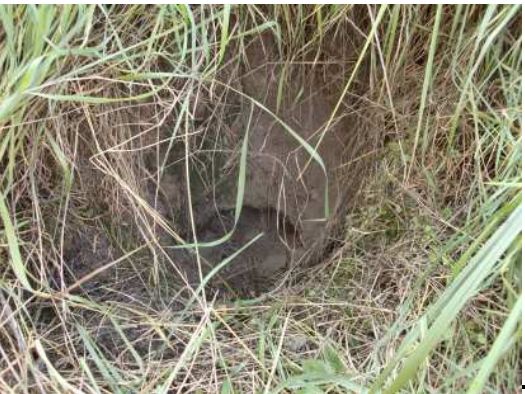
Bauwerksdokumentation	Gewässer : Rietzer Mühlenbach 584814_861.....			Abschnitt - Station von: 4,6km bis: 4,7 km		Blatt 3. 24						
Gewässerbegehung	Abschnitts-Nr: 5											
BW-Nummer	B 24	<i>Skizze mit Anmerkungen</i>										
Bauwerksart	Durchlass

Material	Tonrohr											
Breite [cm]	-											
Länge [cm]	500											
Durchmesser [mm]	250											
Überdeckung [cm]	50											
Stauhöhe [cm]	-											
Rückstau [ca. m nach oberhalb]	-											
Ökologische Durchgängigkeit	Fische	nein	Wasserwirbellose	nein	Fischotter	Über Land möglich						
Beschreibung	Keine Wasserführung, keine ökologische Durchgängigkeit Überfahrt für Landwirtschaft											
Mangel / Baulicher Zustand	./.											
Maßnahmenvorschlag	Durchlass rückbauen und Furt anlegen.

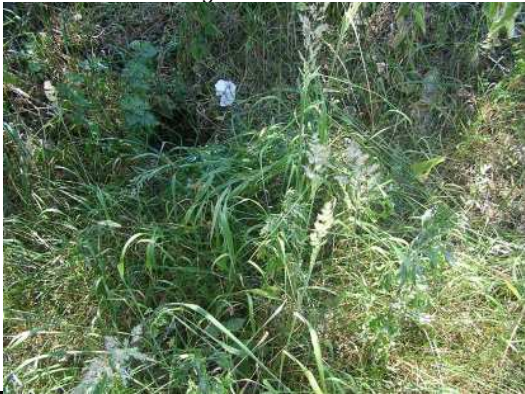
Material	Tonrohr						
Breite [cm]	-						
Länge [cm]	700						
Durchmesser [mm]	250						
Überdeckung [cm]	50						
Stauhöhe [cm]	-						
Rückstau [ca. m nach oberhalb]	-						
Ökologische Durchgängigkeit	Fische						
Beschreibung	Keine Wasserführung, keine ökologische Durchgängigkeit Überfahrt für Landwirtschaft						
Mangel / Baulicher Zustand	./.						
Maßnahmenvorschlag	Durchlass rückbauen und Furt anlegen.						
Durchlass							
Bauwerksdokumentation	Gewässer : Rietzer Mühlenbach 584814_861.....			Abschnitt - Station von: 4,8km bis: 4,9 km		Blatt 3. 26	
Gewässerbegehung	Abschnitts-Nr: 5

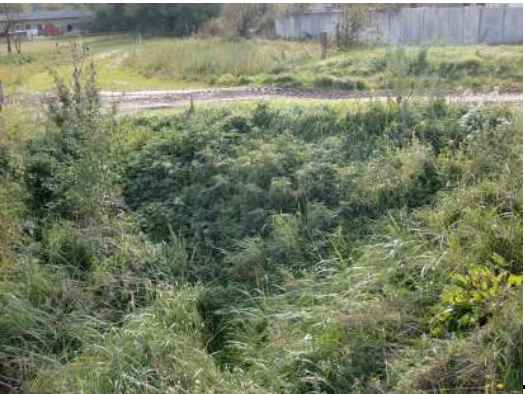
BW-Nummer	B 26	<i>Skizze mit Anmerkungen</i>					
Bauwerksart	Durchlass

Material	Tonrohr						
Breite [cm]	-						
Länge [cm]	1200						
Durchmesser [mm]	300						
Überdeckung [cm]	100						
Stauhöhe [cm]	-						
Rückstau [ca. m nach oberhalb]	-						
Ökologische Durchgängigkeit	Fische						
Beschreibung	Keine Wasserführung, keine ökologische Durchgängigkeit Überfahrt für Landwirtschaft						
Mangel / Baulicher Zustand	./.						
Maßnahmenvorschlag	Durchlass umgestalten.

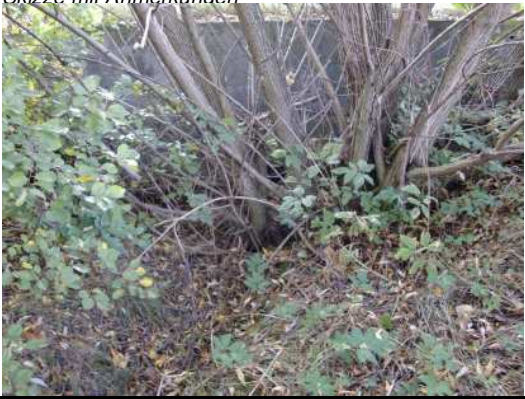
Material	Betonrohr					
Breite [cm]	700					
Länge [cm]	1200					
Durchmesser [mm]	500					
Überdeckung [cm]	110					
Stauhöhe [cm]	-					
Rückstau [ca. m nach oberhalb]	-					
Ökologische Durchgängigkeit	Fische					
Beschreibung	Keine Wasserführung, keine ökologische Durchgängigkeit Überfahrt für Radweg					
Mangel / Baulicher Zustand	Beton von Baumwurzeln angegriffen					
Maßnahmenvorschlag	Durchlass umgestalten.					
Durchlass						
Bauwerksdokumentation	Gewässer : Rietzer Mühlenbach 584814_861.....		Abschnitt - Station von: 4,9km		Blatt 3. 28	
Gewässerbegehung	Abschnitts-Nr: 5		bis: 5,0 km			
BW-Nummer	B 28	<i>Skizze mit Anmerkungen</i>

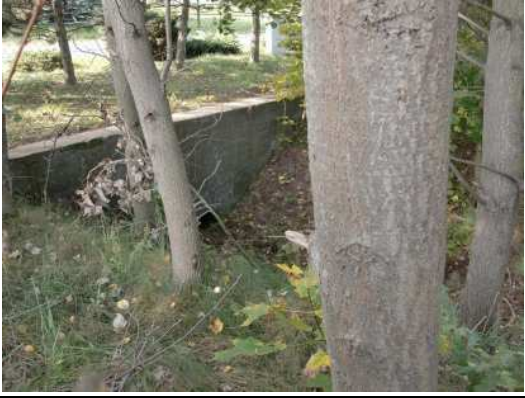
Bauwerksart	Durchlass

Material	Betonrohr					
Breite [cm]	600					
Länge [cm]	4700					
Durchmesser [mm]	500					
Überdeckung [cm]	110					
Stauhöhe [cm]	-					
Rückstau [ca. m nach oberhalb]	-					
Ökologische Durchgängigkeit	Fische					
Beschreibung	Überfahrt für Straße, Verrohrung auf 47 m, Keine Wasserführung, keine ökologische Durchgängigkeit					
Mangel / Baulicher Zustand	./.					
Maßnahmenvorschlag	Durchlass umgestalten

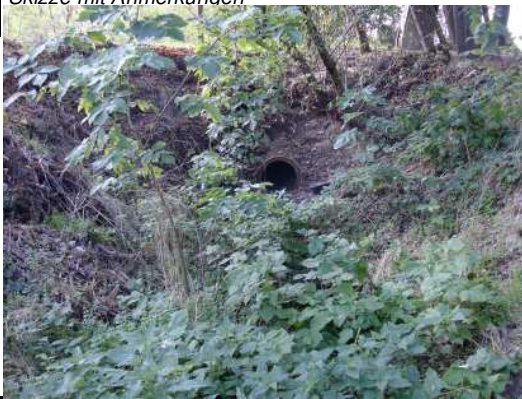
Material	Tonrohr						
Breite [cm]	-						
Länge [cm]	100						
Durchmesser [mm]	400						
Überdeckung [cm]	110						
Stauhöhe [cm]	-						
Rückstau [ca. m nach oberhalb]	-						
Ökologische Durchgängigkeit	Fische						
Beschreibung	Keine Wasserführung, keine ökologische Durchgängigkeit Überfahrt für Grundstück						
Mangel / Baulicher Zustand	./.						
Maßnahmenvorschlag	Durchlass rückbauen und Furt anlegen.						
Durchlass							
Bauwerks-dokumentation	Gewässer : Rietzer Mühlenbach 584814_861.....			Abschnitt - Station von: 5,1km bis: 5,2 km		Blatt 3. 30	
Gewässerbegehung	Abschnitts-Nr: 5

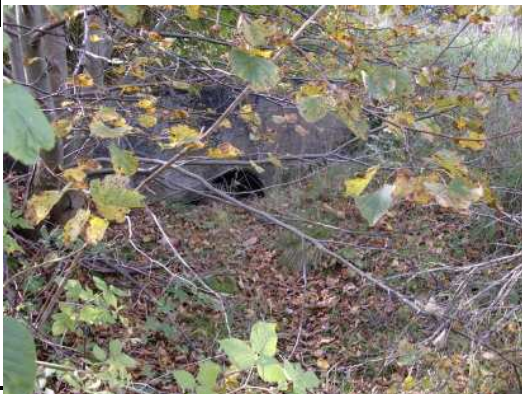
BW-Nummer	B 30	<i>Skizze mit Anmerkungen</i>					
Bauwerksart	Durchlass mit Stau

Material	Betonrohr						
Breite [cm]	600						
Länge [cm]	1200						
Durchmesser [mm]	600						
Überdeckung [cm]	100						
Stauhöhe [cm]	-						
Rückstau [ca. m nach oberhalb]	-						
Ökologische Durchgängigkeit	Fische						
Beschreibung	Keine Wasserführung, keine ökologische Durchgängigkeit Überfahrt, Jalousiestau mit Bohlen						
Mangel / Baulicher Zustand	Stau defekt						
Maßnahmenvorschlag	Durchlass rückbauen und Furt anlegen

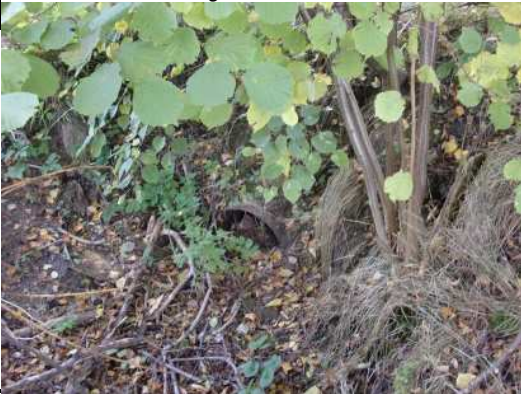
Material	Eisenrohr						
Breite [cm]	-						
Länge [cm]	160						
Durchmesser [mm]	400						
Überdeckung [cm]	70						
Stauhöhe [cm]	-						
Rückstau [ca. m nach oberhalb]	-						
Ökologische Durchgängigkeit	Fische						
Beschreibung	Stau verschlossen (Mönch), Keine Wasserführung, keine ökologische, Keine Überfahrt						
Mangel / Baulicher Zustand	./.						
Maßnahmenvorschlag	Durchlass rückbauen.						
Durchlass							
Bauwerksdokumentation	Gewässer : Rietzer Mühlenbach 584814_861.....			Abschnitt - Station von: 5,1km bis: 5,2 km		Blatt 3. 32	
Gewässerbegehung	Abschnitts-Nr: 5						
BW-Nummer	B 32	<i>Skizze mit Anmerkungen</i>

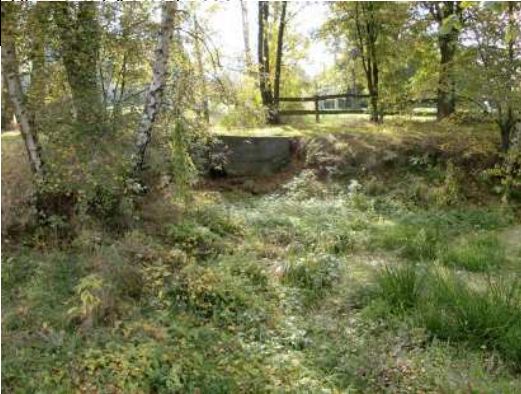
Bauwerksart	Durchlass/Überfahrt

Material	Betonrohr						
Breite [cm]	500						
Länge [cm]	600						
Durchmesser [mm]	500						
Überdeckung [cm]	90						
Stauhöhe [cm]	-						
Rückstau [ca. m nach oberhalb]	-						
Ökologische Durchgängigkeit	Fische						
Beschreibung	Keine Wasserführung, keine ökologische Durchgängigkeit Überfahrt						
Mangel / Baulicher Zustand	./.						
Maßnahmenvorschlag	Durchlass umgestalten.
