GEK-Teileinzugsgebiet Nieplitz		Bauwerkskataster										
<b>Durchlass mit Stau</b>												
<b>Bauwerksdokumentation</b>	Gewässer : <b>Wendewasser 5848244</b> .....	Abschnitt - Station			<b>Blatt 3. 1</b>							
<b>Gewässerbegehung</b>	Abschnitts-Nr: <b>1</b> .....	von: ..... <b>0,2</b> .....km										
		bis: ..... <b>0,3</b> .....km										
<b>BW-Nummer</b>	<b>B 01</b>	<i>Skizze mit Anmerkungen</i>										
<b>Bauwerksart</b>	Durchlass mit Stau

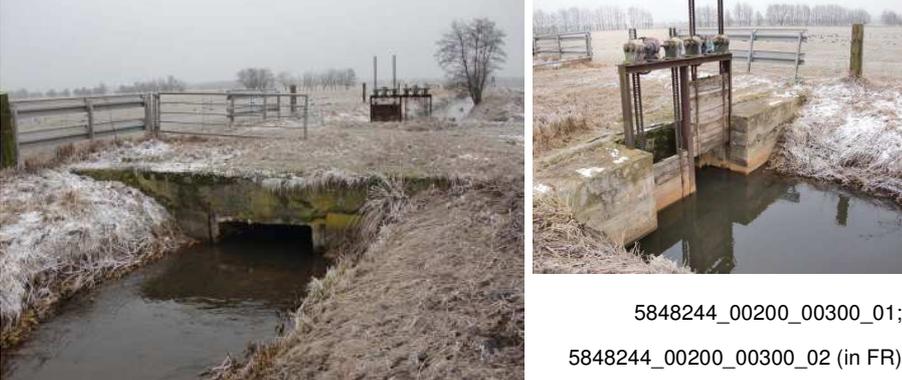
<b>Material</b>	Beton											
<b>Breite [cm]</b>	800											
<b>Länge [cm]</b>	1300											
<b>Durchmesser [mm]</b>	1800											
<b>Überdeckung [cm]</b>	70											
<b>Stauhöhe [cm]</b>	-											
<b>Rückstau [ca. m nach oberhalb]</b>	-											
<b>Ökologische Durchgängigkeit</b>	Fische							nein	Wasserwirbellose	nein	Fischotter	nein
<b>Beschreibung</b>	Zweiteiliger Stau mit zwei Tafeln aus Holz (je 1 m breit), Durchlass in Kastenform Zahnstangengetriebe funktionstüchtig, Kein Absturz ökologische Durchgängigkeit nur bei wenigstens einer gezogenen Stautafel Überfahrt für Landwirtschaft erforderlich

<b>Mangel / Baulicher Zustand</b>	Überfahrt zum Teil eingebrochen											
<b>Maßnahmenvorschlag</b>	Kleinstau durch Sohlgleite ersetzen. Durchlass als Furt herstellen											
<b>Durchlass mit Stau</b>												
<b>Bauwerksdokumentation</b>	Gewässer : <b>Wendewasser 5848244</b> .....	Abschnitt - Station			<b>Blatt 3. 2</b>							
<b>Gewässerbegehung</b>	Abschnitts-Nr: <b>1</b> .....	von: ..... <b>1,0</b> .....km										
		bis: ..... <b>1,1</b> .....km										
<b>BW-Nummer</b>	<b>B 02</b>	<i>Skizze mit Anmerkungen</i>										
<b>Bauwerksart</b>	Durchlass mit Stau

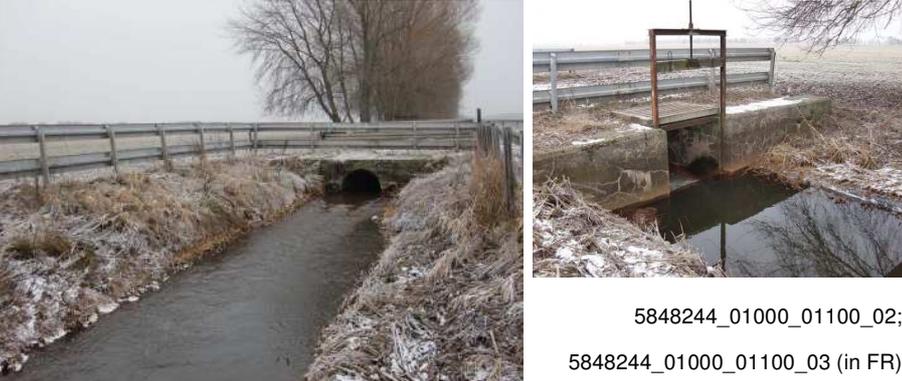
<b>Material</b>	Betonrohr											
<b>Breite [cm]</b>	700											
<b>Länge [cm]</b>	1500											
<b>Durchmesser [mm]</b>	1200											
<b>Überdeckung [cm]</b>	20											
<b>Stauhöhe [cm]</b>	25											
<b>Rückstau [ca. m nach oberhalb]</b>	gering											
<b>Ökologische Durchgängigkeit</b>	Fische							ja	Wasserwirbellose	ja	Fischotter	nein

<b>Beschreibung</b>	Kleinstau ohne Funktion, Stau ehemals mit Spindelauzug und Bohlenstautafel Grundschwelle vorhanden ökologische Durchgängigkeit bedingt gegeben, weil sehr lang, (DN ausreichend) Überfahrt für Landwirtschaft erforderlich											
<b>Mangel / Baulicher Zustand</b>	Stau defekt											
<b>Maßnahmenvorschlag</b>	Kleinstau durch Sohlgleite ersetzen. Durchlass als Furt herstellen

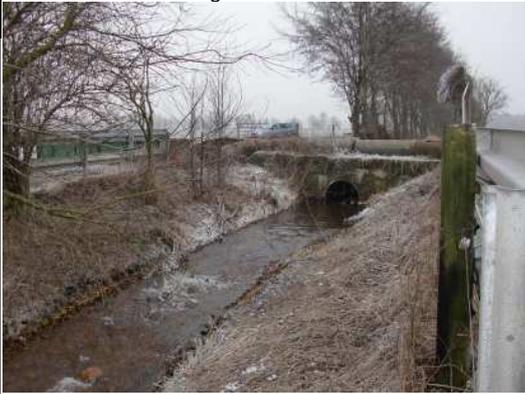
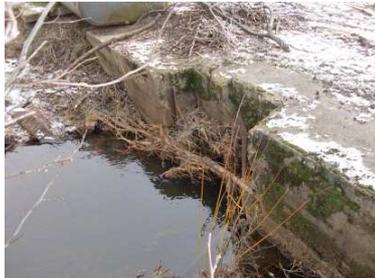
<b>Material</b>	Betonrohr						
<b>Breite [cm]</b>	800						
<b>Länge [cm]</b>	1100						
<b>Durchmesser [mm]</b>	1200						
<b>Überdeckung [cm]</b>	50						
<b>Stauhöhe [cm]</b>	25						
<b>Rückstau [ca. m nach oberhalb]</b>	-						
<b>Ökologische Durchgängigkeit</b>	Fische	nein	Wasser-wirbellose	nein	Fischotter	nein	
<b>Beschreibung</b>	Durchlass Überfahrt, früher mit Stau kombiniert Stau nicht mehr regulierbar, Grundschwelle – Bohle vorhanden ökologische Durchgängigkeit bedingt gegeben, weil sehr lang, DN ausreichend Überfahrt für Landwirtschaft erforderlich

<b>Mangel / Baulicher Zustand</b>	Stau defekt Durchlass Überdeckung gebrochen Durchlass verstopft						
<b>Maßnahmenvorschlag</b>	Kleinstau durch Sohlgleite ersetzen. Durchlass als Furt herstellen						
<b>Durchlass Verbindungsweg durch Budorfsche Heide mit Stau</b>							
<b>Bauwerksdokumentation</b>	Gewässer : <b>Wendewasser 5848244</b> .....	Abschnitt - Station			<b>Blatt 3. 4</b>		
<b>Gewässerbegehung</b>	Abschnitts-Nr: <b>1</b> .....	von: ..... <b>2,6</b> .....km					
		bis: ..... <b>2,7</b> .....km					
<b>BW-Nummer</b>	<b>B 04</b>	<i>Skizze mit Anmerkungen</i>					
<b>Bauwerksart</b>	Durchlass mit Stau

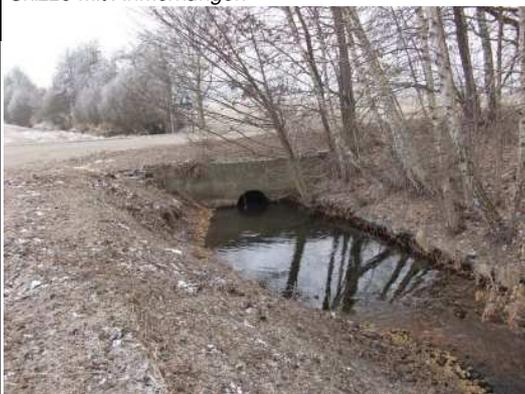
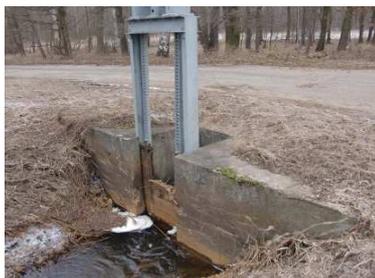
<b>Material</b>	Betonrohr						
<b>Breite [cm]</b>	700						
<b>Länge [cm]</b>	1300						
<b>Durchmesser [mm]</b>	1200						
<b>Überdeckung [cm]</b>	80						
<b>Stauhöhe [cm]</b>	-						
<b>Rückstau [ca. m nach oberhalb]</b>	-						
<b>Ökologische Durchgängigkeit</b>	Fische	nein	Wasser-wirbellose	nein	Fischotter	nein

<b>Beschreibung</b>	Keine ökologische Durchgängigkeit, Durchlass (Überfahrt) mit Bohlenstau, Stau mit Zahnstangenantrieb Stau unterspült, nur noch bedingt funktionstüchtig Überfahrt für Verbindungsstraße, erforderlich						
<b>Mangel / Baulicher Zustand</b>	Holzbohlen rausgesägt Staukopf unterspült Beton teilweise verschlissen						
<b>Maßnahmenvorschlag</b>	Kleinstau durch Sohlgleite ersetzen. Durchlass als Furt herstellen

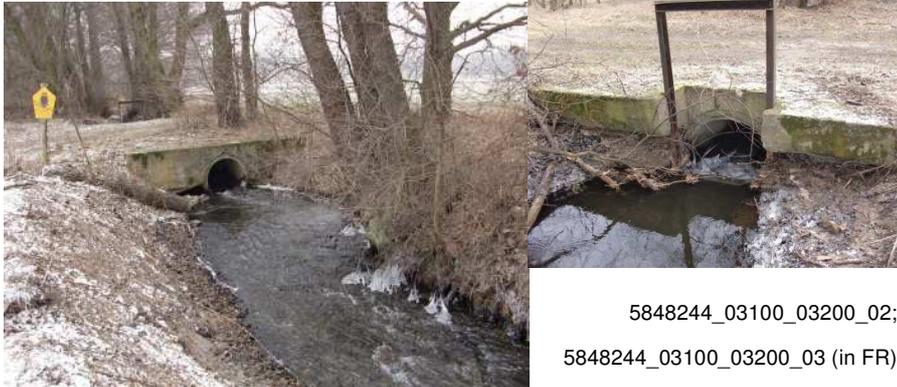
<b>Material</b>	Betonrohr						
<b>Breite [cm]</b>	500						
<b>Länge [cm]</b>	1100						
<b>Durchmesser [mm]</b>	1200						
<b>Überdeckung [cm]</b>	30						
<b>Stauhöhe [cm]</b>	20						
<b>Rückstau [ca. m nach oberhalb]</b>	-						
<b>Ökologische Durchgängigkeit</b>	Fische						
<b>Beschreibung</b>	ökologische Durchgängigkeit bedingt gegeben, da sehr lang (Stauhöhe überwindbar und DN ausreichend) Überfahrt für Wiese (landwirtschaftliche Nutzung) erforderlich Staufeln bis auf Grundschwelle nicht mehr vorhanden

<b>Mangel / Baulicher Zustand</b>	Betonstaukopf stark verschlissen						
<b>Maßnahmenvorschlag</b>	Umgehungsgerinne anlegen und Wehr reparieren oder Sohlabsturz durch raue Rampe ersetzen.						
<b>Durchlass Hauptweg im Naturschutzgebiet „Zahrt“ mit Mönchsbauwerk</b>							
<b>Bauwerksdokumentation</b>	Gewässer : <b>Wendewasser 5848244</b> .....	Abschnitt - Station			<b>Blatt 3. 6</b>		
<b>Gewässerbegehung</b>	Abschnitts-Nr: <b>2</b> .....	von: ..... <b>4,4</b> .....km					
		bis: ..... <b>4,5</b> .....km					
<b>BW-Nummer</b>	<b>B 06</b>	<i>Skizze mit Anmerkungen</i>					
<b>Bauwerksart</b>	Durchlass mit Mönch

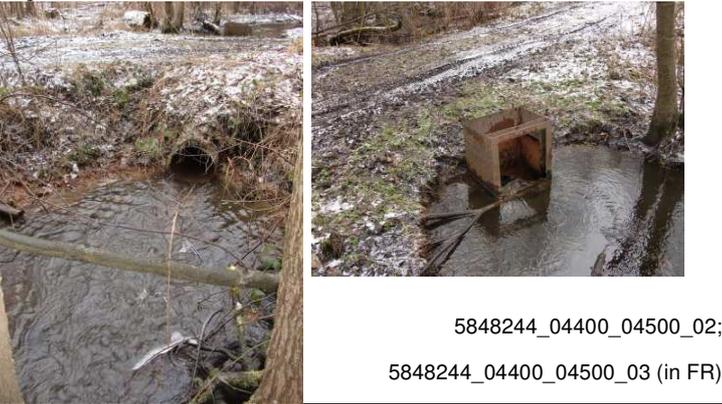
<b>Material</b>	Stahlrohr						
<b>Breite [cm]</b>	-						
<b>Länge [cm]</b>	700						
<b>Durchmesser [mm]</b>	400						
<b>Überdeckung [cm]</b>	-						
<b>Stauhöhe [cm]</b>	45						
<b>Rückstau [ca. m nach oberhalb]</b>	100						
<b>Ökologische Durchgängigkeit</b>	Fische						
<b>Beschreibung</b>	Keine ökologische Durchgängigkeit Einlaufbauwerk aus Stahl, Eingelegte Holzbohlen (50 cm breit) als Grundschwelle Überfahrt für Hauptweg im NSG „Zahrt“

<b>Mangel / Baulicher Zustand</b>	Material rostig Einlauf ohne Abdeckung, d.h. nicht verschleißbar						
<b>Maßnahmenvorschlag</b>	Durchlass rückbauen oder umgestalten.

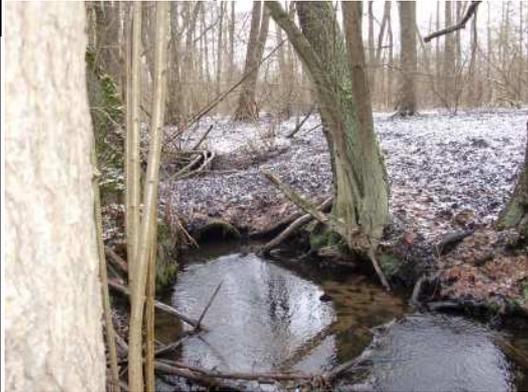
<b>Material</b>	Betonrohr					
<b>Breite [cm]</b>	-					
<b>Länge [cm]</b>	450					
<b>Durchmesser [mm]</b>	600					
<b>Überdeckung [cm]</b>	20					
<b>Stauhöhe [cm]</b>	-					
<b>Rückstau [ca. m nach oberhalb]</b>	-					
<b>Ökologische Durchgängigkeit</b>	Fische	nein	Wasserwirbellose	nein	Fischotter	nein
<b>Beschreibung</b>	Keine ökologische Durchgängigkeit Notwendigkeit der Überfahrt nicht erkennbar					
<b>Mangel / Baulicher Zustand</b>	./.					
<b>Maßnahmenvorschlag</b>	Durchlass rückbauen oder umgestalten.
