GEK-Teileinzugsgebiet Nieplitz		Bauwerkskataster					
Brücke							
Bauwerksdokumentation Gewässerbegehung	Gewässer : Bardenitzer Fließ 584824_863 Abschnitts-Nr: 1.....			Abschnitt - Station von: 0,4km bis: 0,5km		Blatt 3. 1	
BW-Nummer	B 1	<i>Skizze mit Anmerkungen</i>					
Bauwerksart	Straßenbrücke

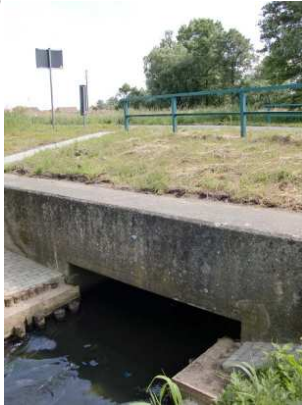
Material	Beton						
Breite [cm]	220						
Länge [cm]	1600						
Durchmesser [mm]	-						
Überdeckung [cm]	185						
Stauhöhe [cm]	-						
Rückstau [ca. m nach oberhalb]	-						
Ökologische Durchgängigkeit	Fische	ja	Wasserwirbellose	ja	Fischotter	nein	
Beschreibung	Ortsverbindungsstraße Niebel-Niebelhorst (B 2 und L 812 bzw. L 80), geringe Verkehrsdichte						
Mangel / Baulicher Zustand	saniert						
Maßnahmenvorschlag	Keine Maßnahme, Durchgängigkeit für Otter über Land möglich						
Brücke							
Bauwerksdokumentation Gewässerbegehung	Gewässer : Bardenitzer Fließ 584824_863 Abschnitts-Nr: 1.....			Abschnitt - Station von: 0,9km bis: 1,0km		Blatt 3. 2

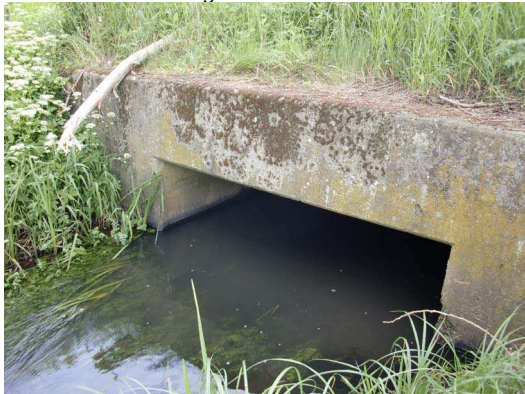
BW-Nummer	B 2	<i>Skizze mit Anmerkungen</i>					
Bauwerksart	Wegbrücke

Material	Beton						
Breite [cm]	600						
Länge [cm]	1600						
Durchmesser [mm]	240						
Überdeckung [cm]	100						
Stauhöhe [cm]	-						
Rückstau [ca. m nach oberhalb]	-						
Ökologische Durchgängigkeit	Fische	ja	Wasserwirbellose	ja	Fischotter	nein	
Beschreibung	Wegbrücke Kastenprofil						
Mangel / Baulicher Zustand	Leichte Schäden am Bauwerksfuß						
Maßnahmenvorschlag	Keine Maßnahme, Durchgängigkeit für Otter über Land möglich.

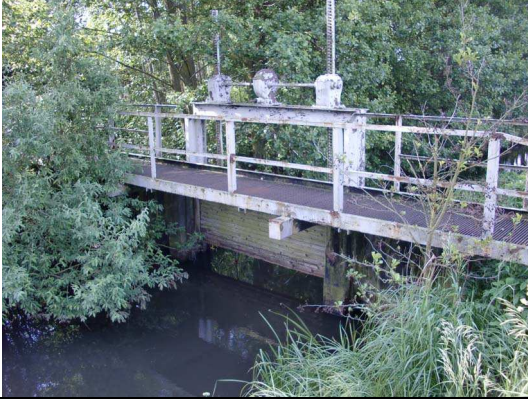
Material	Stahl, Beton						
Breite [cm]	1060						
Länge [cm]	260						
Durchmesser [mm]	3000						
Überdeckung [cm]	100						
Stauhöhe [cm]	-						
Rückstau [ca. m nach oberhalb]	-						
Ökologische Durchgängigkeit	Fische						
Beschreibung	Metallspundwand Bei gezogener Tafel ökologische Durchgängigkeit gegeben, Zahnstangenbetrieb, Steg aus Gitterrosten						
Mangel / Baulicher Zustand	Verrostet, verschlissen						
Maßnahmenvorschlag	Gewährleistung einer Regulierungsmöglichkeit in Hochwassersituation, ansonsten Offenhalten des Wehrfeldes sicherstellen						
Brücke							
Bauwerksdokumentation Gewässerbegehung	Gewässer : Bardenitzer Fließ 584824_863 Abschnitts-Nr: 1			Abschnitt - Station von: 1,7km bis: 1,8km		Blatt 3. 4

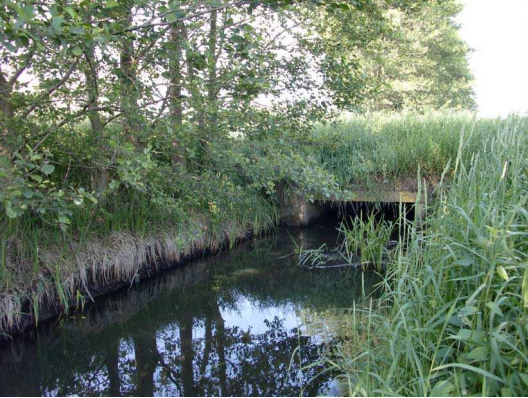
BW-Nummer	B 4	<i>Skizze mit Anmerkungen</i>					
Bauwerksart	Überfahrt

Material	Beton						
Breite [cm]	240						
Länge [cm]	1180						
Durchmesser [mm]	-						
Überdeckung [cm]	120						
Stauhöhe [cm]	-						
Rückstau [ca. m nach oberhalb]	-						
Ökologische Durchgängigkeit	Fische	ja	Wasserwirbellose	ja	Fischotter	nein	
Beschreibung	Kastenprofil						
Mangel / Baulicher Zustand	Nicht feststellbar Fuß ausgespült, Betonfuß mit leichten Verschleierscheinungen						
Maßnahmenvorschlag	Keine Maßnahme, Durchgängigkeit für Otter über Land möglich.

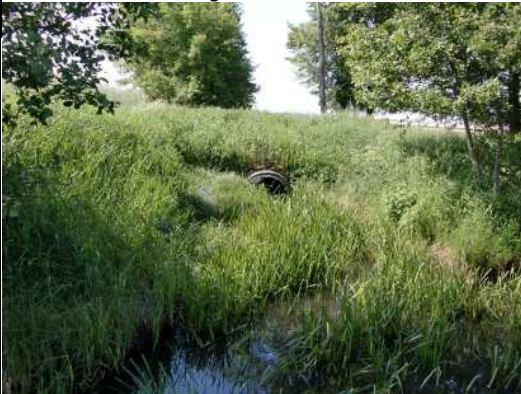
Material	Betonrohr					
Breite [cm]	-					
Länge [cm]	1200					
Durchmesser [mm]	1100					
Überdeckung [cm]	20					
Stauhöhe [cm]	-					
Rückstau [ca. m nach oberhalb]	-					
Ökologische Durchgängigkeit	Fische	ja	Wasserwirbellose	ja	Fischotter	nein
Beschreibung	ökologische Durchgängigkeit weil Durchlass ausreichend groß Überfahrt durch Leitplanke (Kopfeinzäunung) gesperrt					
Mangel / Baulicher Zustand	Nicht befahrbar wegen Ausspülung (und Sperrung)					
Maßnahmenvorschlag	Durchlass rückbauen oder umgestalten.					
Durchlass mit Stau						
Bauwerksdokumentation Gewässerbegehung	Gewässer : Bardenitzer Fließ 584824_863 Abschnitts-Nr: 1.....	Abschnitt - Station von: 2,9km bis: 3,0km			Blatt 3. 6

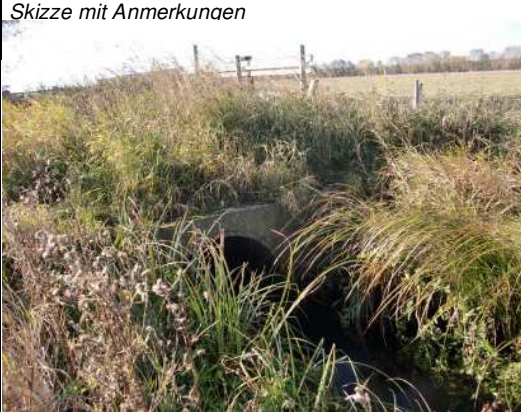
BW-Nummer	B 6	<i>Skizze mit Anmerkungen</i>				
Bauwerksart	Durchlass mit Stau

Material	Betonrohr					
Breite [cm]	200					
Länge [cm]	1500					
Durchmesser [mm]	1000					
Überdeckung [cm]	20					
Stauhöhe [cm]	40					
Rückstau [ca. m nach oberhalb]	100					
Ökologische Durchgängigkeit	Fische	nein	Wasserwirbellose	nein	Fischotter	Über Land möglich
Beschreibung	Keine ökologische Durchgängigkeit Bohlenstau mit Stautafeln aus Stahl, Zahnstangenbetrieb; nicht bewegbar, nicht bewirtschaftet					
Mangel / Baulicher Zustand	Antrieb verrostet, ohne Antrieb, Beton i.O., Überfahrt zum Acker nicht genutzt					
Maßnahmenvorschlag	Stauanlage durch raue Rampe ersetzen, Durchlass entfernen oder umgestalten.

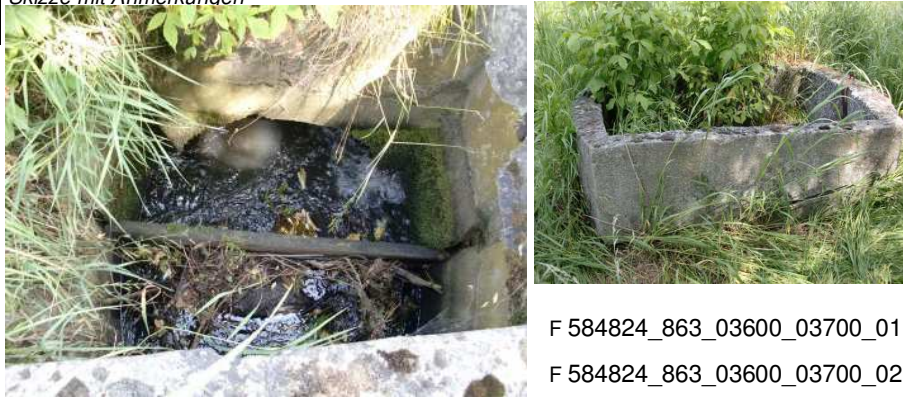
Material	Beton						
Breite [cm]	150						
Länge [cm]	16300						
Durchmesser [mm]	1000						
Überdeckung [cm]	110						
Stauhöhe [cm]	40						
Rückstau [ca. m nach oberhalb]	5						
Ökologische Durchgängigkeit	Fische						
Beschreibung	Keine ökologische Durchgängigkeit, Überfahrt Stautafel mit Holzbohlen nicht mehr regulierbar						
Mangel / Baulicher Zustand	unverschlossen, Beton verschlissen Stautafeln, Jalousietafel kaputt						
Maßnahmenvorschlag	Stauanlage durch raue Rampe ersetzen, Durchlass entfernen oder umgestalten.						
Stau							
Bauwerksdokumentation Gewässerbegehung	Gewässer : Bardenitzer Fließ 584824_863 Abschnitts-Nr: 1			Abschnitt - Station von: 4,3km bis: 4,4km		Blatt 3. 8

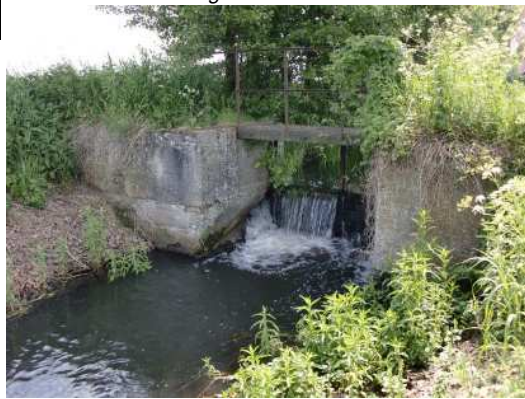
BW-Nummer	B8	<i>Skizze mit Anmerkungen</i>					
Bauwerksart	Stau

Material	Beton						
Breite [cm]	220						
Länge [cm]	100						
Durchmesser [mm]							
Überdeckung [cm]	15						
Stauhöhe [cm]	70						
Rückstau [ca. m nach oberhalb]	15						
Ökologische Durchgängigkeit	Fische						
Beschreibung	Keine ökologische Durchgängigkeit Stau nicht mehr regulierbar						
Mangel / Baulicher Zustand	Betonfüße verschlissen						
Maßnahmenvorschlag	Stauanlage durch raue Rampe ersetzen.

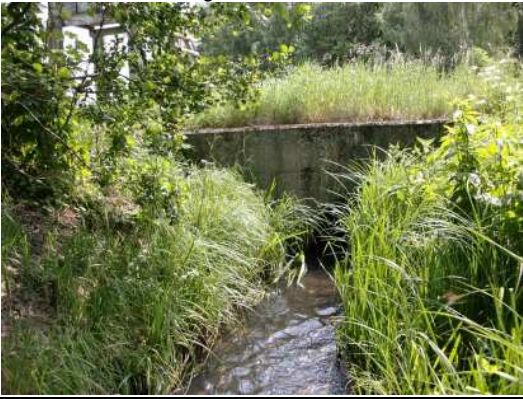
Material	Betonrohr				
Breite [cm]	800				
Länge [cm]	1540				
Durchmesser [mm]	1000				
Überdeckung [cm]	80				
Stauhöhe [cm]	-				
Rückstau [ca. m nach oberhalb]	-				
F 584824_863_05200_05300_01					
Ökologische Durchgängigkeit	Fische	ja	Wasserwirbellose	ja	Fischotter nein
Beschreibung	Überfahrt für Betonweg				
Mangel / Baulicher Zustand	./.				
Maßnahmenvorschlag	Keine Maßnahme, Durchgängigkeit für Otter über Land möglich.				
Durchlass					
Bauwerksdokumentation Gewässerbegehung	Gewässer : Bardenitzer Fließ 584824_863 Abschnitts-Nr: 1.....	Abschnitt - Station von: 6,3km bis: 6,4km		Blatt 3. 10	
BW-Nummer	B10	Skizze mit Anmerkungen

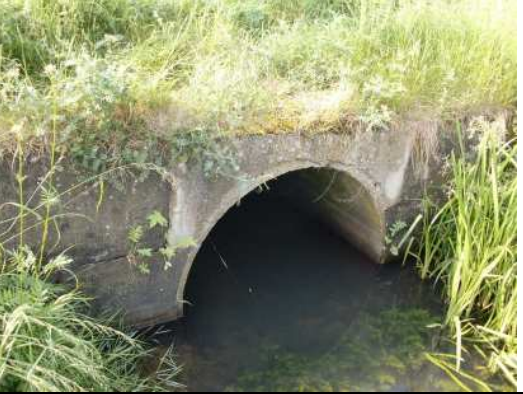
Bauwerksart	Durchlass

Material	Betonrohr				
Breite [cm]	400				
Länge [cm]	1330				
Durchmesser [mm]	1000				
Überdeckung [cm]	80				
Stauhöhe [cm]	-				
Rückstau [ca. m nach oberhalb]	-				
F 584824_863_06300_06400_01					
Ökologische Durchgängigkeit	Fische	ja	Wasserwirbellose	ja	Fischotter nein
Beschreibung	Wegeüberfahrt (Zarhweg)				
Mangel / Baulicher Zustand	./.				
Maßnahmenvorschlag	Durchlass rückbauen oder umgestalten.

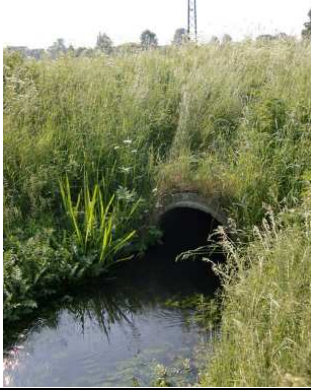
Material	Betonrohr						
Breite [cm]	-						
Länge [cm]	1500						
Durchmesser [mm]	1000						
Überdeckung [cm]	87						
Stauhöhe [cm]	-						
Rückstau [ca. m nach oberhalb]	-						
Ökologische Durchgängigkeit	Fische						
Beschreibung	Überfahrt für Ackerflächen						
Mangel / Baulicher Zustand	./.						
Maßnahmenvorschlag	Durchlass rückbauen oder umgestalten.						
Brücke							
Bauwerksdokumentation Gewässerbegehung	Gewässer : Bardenitzer Fließ 584824_863 Abschnitts-Nr: 2.....			Abschnitt - Station von:7,4.....km bis:7,5.....km		Blatt 3. 12	
BW-Nummer	B12	<i>Skizze mit Anmerkungen</i>

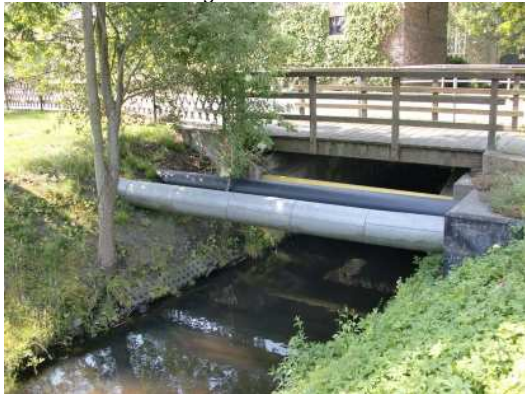
Bauwerksart	Straßenbrücke

Material	Beton / Holz						
Breite [cm]	890						
Länge [cm]	900						
Durchmesser [mm]	-						
Überdeckung [cm]	110						
Stauhöhe [cm]	-						
Rückstau [ca. m nach oberhalb]	-						
Ökologische Durchgängigkeit	Fische						
Beschreibung	Ortsverbindung Bardenitz-Treuenbrietzen Holzbrücke für Gehweg (2,10 m breit) Beton- und Pflasterbelag für Straße (6,80 m) Unterhalb der Brücke drei Versorgungsleitungen DN 400, DN 200						
Mangel / Baulicher Zustand	Verschleiß Betonpfeiler						
Maßnahmenvorschlag	Brücke für Fischotter durchgängig gestalten.

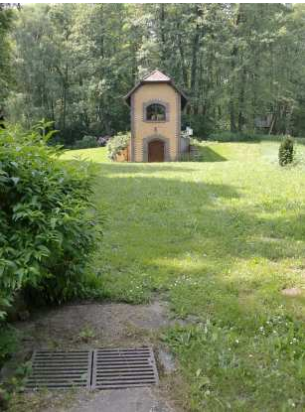
Material	Stein, Beton, Stahl						
Breite [cm]	165						
Länge [cm]	-						
Durchmesser [mm]	-						
Überdeckung [cm]	-						
Stauhöhe [cm]	-						
Rückstau [ca. m nach oberhalb]	Bis zum Ablauf Freigraben						
Ökologische Durchgängigkeit	Fische	nein	Wasserwirbellose	nein	Fischotter	nein	
Beschreibung	Keine ökologische Durchgängigkeit Einlaufbauwerk für Turbine, Bauwerk mit Rechen, Absturz nicht messbar (überbaut) Verrohrung nach Ausgang Turbinenhaus auf 50 m Länge Überdeckung mit Blech, Beton oder Boden Ü-Höhe nicht messbar Wasserrecht: Wb-Ni-Ba-1 (Hebung des Wasserstandes des Bardenitzer Fließes zum Betreiben einer Wasserturbine)

Mangel / Baulicher Zustand	Restauriert, gewartet, in Betrieb						
Maßnahmenvorschlag	Vorhandenes Umgehungsgerinne für Fische durchgängig gestalten / optimieren.						
Durchlass Wanderweg							
Bauwerksdokumentation	Gewässer : Bardenitzer Fließ 584824_863			Abschnitt - Station von: 8,0km bis: 8,1km		Blatt 3. 14	
Gewässerbegehung	Abschnitts-Nr: 3						
BW-Nummer	B14	<i>Skizze mit Anmerkungen</i>					
Bauwerksart	Durchlass

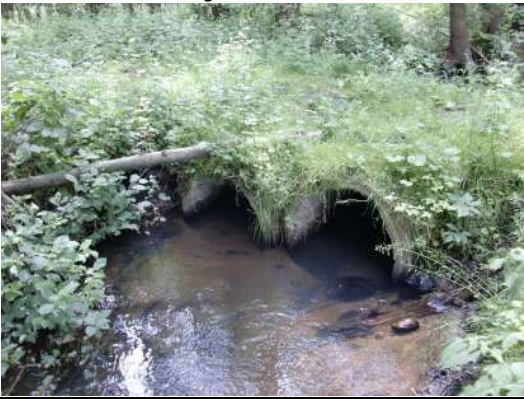
Material	2 Betonrohre						
Breite [cm]	-						
Länge [cm]	300						
Durchmesser [mm]	2 x 800						
Überdeckung [cm]	10						
Stauhöhe [cm]	-						
Rückstau [ca. m nach oberhalb]	-						
Ökologische Durchgängigkeit	Fische	teilweise	Wasserwirbellose	teilweise	Fischotter	nein	
Beschreibung	Durchlass für Wanderweg, zu wenig Wasser bei Bestandsaufnahme ökologische Durchgängigkeit bei Wasserdurchfluss gegeben						
Mangel / Baulicher Zustand	Rohrenden teilweise verschlissen						
Maßnahmenvorschlag	Durchlass rückbauen oder umgestalten.

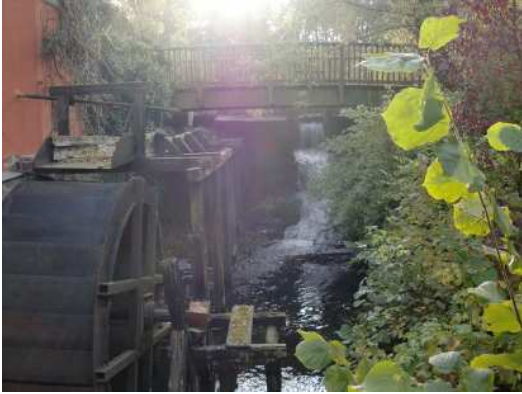
Material	Stein, Beton, Holz						
Breite [cm]	800						
Länge [cm]	400						
Durchmesser [mm]	4x1400						
Überdeckung [cm]	-						
Stauhöhe [cm]	-						
Rückstau [ca. m nach oberhalb]	200						
Ökologische Durchgängigkeit	Fische						
Beschreibung	Keine ökologische Durchgängigkeit Mühlenstau Herrmannsmühle mit Mühlrad, 4 Stauköpfen, 2 regulierbar Auslauf des Mühlenteiches über hohen Absturz Wehr ist über eine Brücke (Wanderweg) passierbar Herrmannsmühle ist ein durch Satzung geschütztes Denkmal

Mangel / Baulicher Zustand	Stauanlagen verschlissen, Mühlrad außer Betrieb						
Maßnahmenvorschlag	Staurecht / Wasserbenutzungsrecht prüfen. Fischpass anlegen

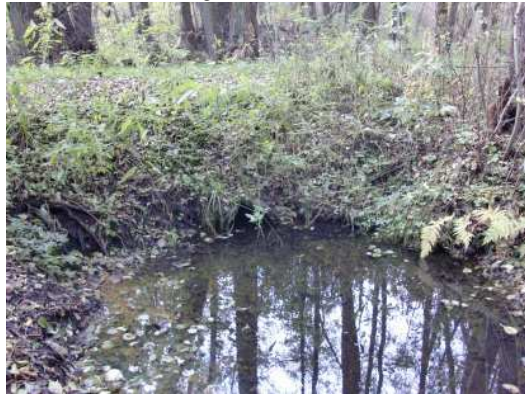
Material	Betonrohr						
Breite [cm]	-						
Länge [cm]	500						
Durchmesser [mm]	400						
Überdeckung [cm]	60						
Stauhöhe [cm]	-						
Rückstau [ca. m nach oberhalb]	-						
Ökologische Durchgängigkeit	Fische	nein	Wasserwirbellose	nein	Fischotter	nein	
Beschreibung	Durchlass für Weg- und Waldfahrzeugüberquerung ökologische Durchgängigkeit bei Wasserdurchfluss gegeben						
Mangel / Baulicher Zustand	Rohrenden teilweise verschlissen, Durchlass teilweise gebrochen						
Maßnahmenvorschlag	Durchlass rückbauen oder umgestalten.
