Bauwerksnummer 5848462_1342_BW01

Gewässer: Rehdenbach

Durchlass

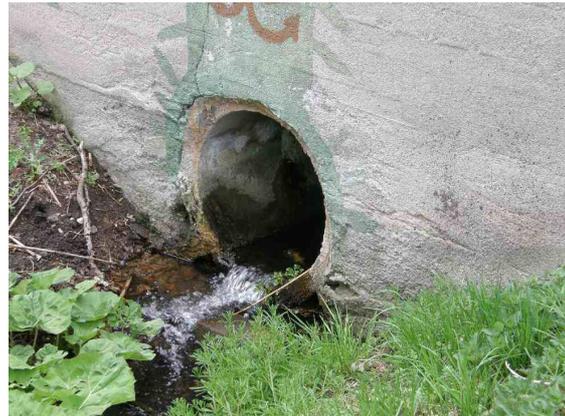
Bauwerksnummer 5848462_1342_BW04

Beschreibung: Durchlass unter Dorfstraße Nichel

Mangel unterhalb keine Sohlanbindung

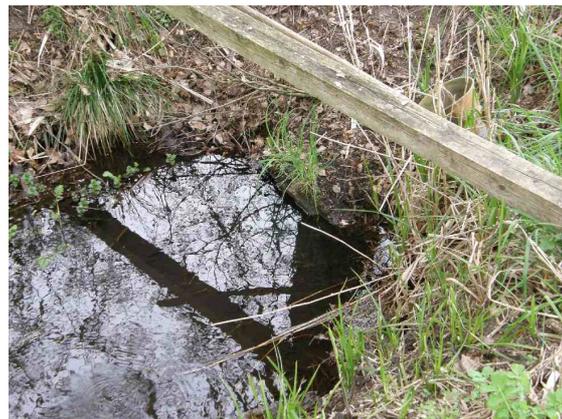
Bauwerksnummer 5848462_1342_BW06

Baulicher Zustand stark zusedimentiert

ökol. Durchgängigkeit: nicht durchgängig

Beschreibung: Durchlass unterhalb Stau, ehemaliger Überweg

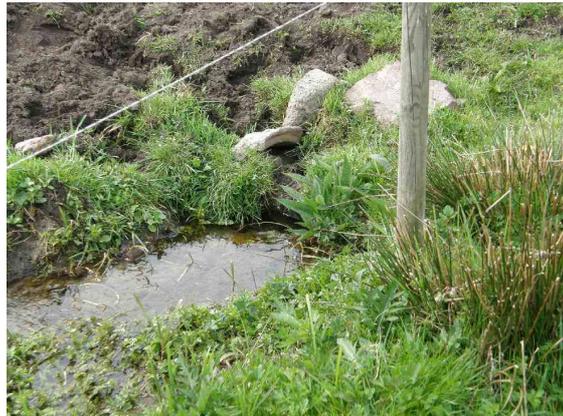
Bauwerksnummer 5848462_1342_BW16

Baulicher Zustand Bruchstück eines Rohres

ökol. Durchgängigkeit: nicht durchgängig

Beschreibung: Rohrteilstück erkennbar, fraglicher Durchlass, Überweg für Viehtrieb

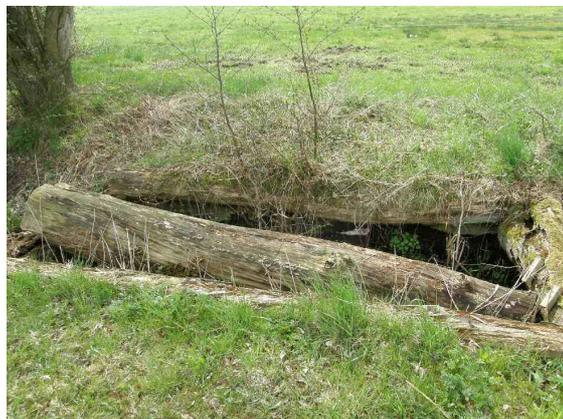
Bauwerksnummer 5848462_1342_BW17

Baulicher Zustand verfallen

Beschreibung: ehemalige Brücke, verfallen
