GEK-Teileinzugsgebiet Nieplitz		Bauwerkskataster					
Durchlass mit Stau							
Bauwerksdokumentation	Gewässer : Salzgraben. 584852_869.....	Abschnitt - Station				Blatt 3. 1	
Gewässerbegehung	Abschnitts-Nr: 1.....	von: 0,0km		bis: 0,1km			
BW-Nummer	B 1	<i>Skizze mit Anmerkungen</i>					
Bauwerksart	Durchlass mit Stau

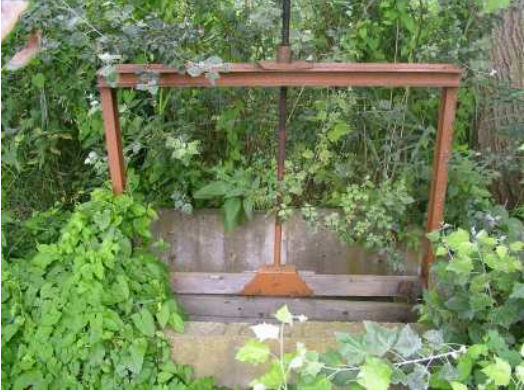
<p style="text-align: right;">F 584852_869_00000_00100_01</p>					
Material	Beton						
Breite [cm]	160						
Länge [cm]	120 (Stau); 1100 (Rohr)						
Durchmesser [mm]	1000						
Überdeckung [cm]	80						
Stauhöhe [cm]	20						
Rückstau [ca. m nach oberhalb]	100						
Ökologische Durchgängigkeit	Fische						
Beschreibung	Keine ökologische Durchgängigkeit						
Mangel / Baulicher Zustand	Holzbohlen am Stau defekt Keine Regulierung möglich						
Maßnahmenvorschlag	Durchlass rückbauen oder umgestalten.						
Durchlass							
Bauwerksdokumentation	Gewässer : Salzgraben. 584852_869.....	Abschnitt - Station				Blatt 3. 2

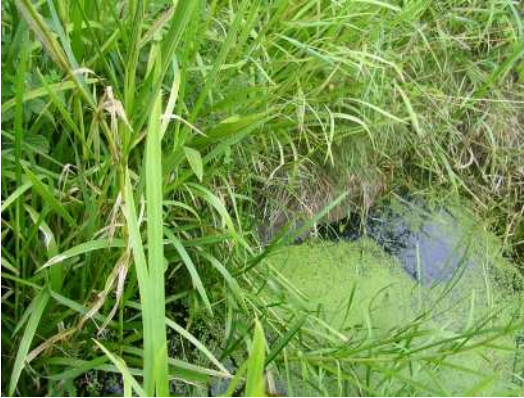
Gewässerbegehung	Abschnitts-Nr: 1.....	von: 0,2km		bis: 0,3km			
BW-Nummer	B 2	<i>Skizze mit Anmerkungen</i>					
Bauwerksart	Durchlass / Überfahrt

<p style="text-align: right;">F 584852_869_00200_00300_02</p>					
Material	Beton						
Breite [cm]	-						
Länge [cm]	1100 (Rohr)						
Durchmesser [mm]	900						
Überdeckung [cm]	10 Erde						
Stauhöhe [cm]	-						
Rückstau [ca. m nach oberhalb]	-						
Ökologische Durchgängigkeit	Fische						
Beschreibung	:/						
Mangel / Baulicher Zustand	./.						
Maßnahmenvorschlag	Durchlass rückbauen oder umgestalten.

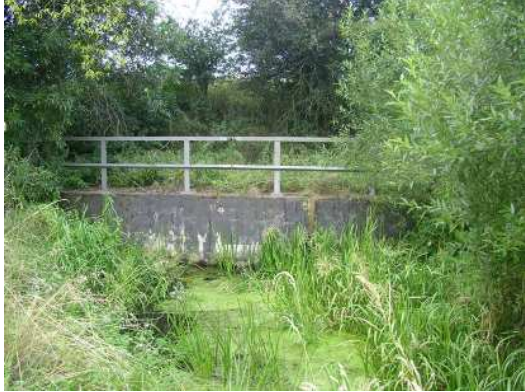
F 584852_869_00300_00400_01

Material	Beton						
Breite [cm]	850						
Länge [cm]	1500						
Durchmesser [mm]	n.e.						
Überdeckung [cm]	200 (Bahndamm)						
Stauhöhe [cm]	-						
Rückstau [ca. m nach oberhalb]	100						
Ökologische Durchgängigkeit	Fische						
Beschreibung	Rohr steht mit Wasser voll, Durchmesser lässt sich nicht ermitteln Keine ökologische Durchgängigkeit						
Mangel / Baulicher Zustand	./.						
Maßnahmenvorschlag	Durchlass rückbauen oder umgestalten.						
Durchlass mit Stau							
Bauwerksdokumentation	Gewässer : Salzgraben. 584852_869.....	Abschnitt - Station			Blatt 3. 4		
Gewässerbegehung	Abschnitts-Nr: 1.....	von: 0,4km

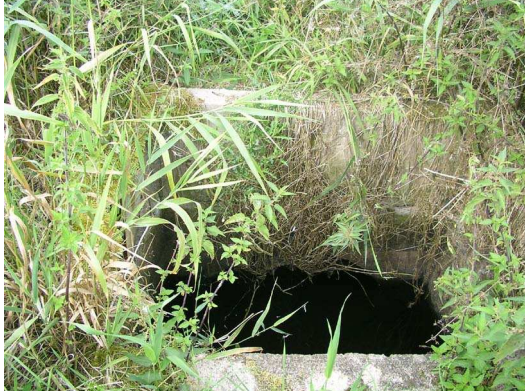
F 584852_869_00400_00500_01

Material	Beton						
Breite [cm]	160 (Stau)						
Länge [cm]	120 (Stau) 1200 (Rohr)						
Durchmesser [mm]	1000						
Überdeckung [cm]	80						
Stauhöhe [cm]	-						
Rückstau [ca. m nach oberhalb]	-						
Ökologische Durchgängigkeit	Fische						
Beschreibung	Stau ohne Tafel, d.h. keine Reguliermöglichkeit						
Mangel / Baulicher Zustand	Ohne Stautafel						
Maßnahmenvorschlag	Durchlass rückbauen oder umgestalten.

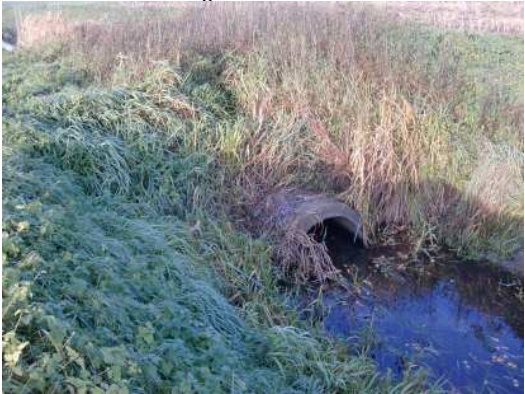
Material	Beton								
Breite [cm]	-								
Länge [cm]	1200 (Rohr)								
Durchmesser [mm]	800								
Überdeckung [cm]	80								
Stauhöhe [cm]	-								
Rückstau [ca. m nach oberhalb]	-								
Ökologische Durchgängigkeit	Fische	nein	Wasserwirbellose	ja	Fischotter	nein	F 58452_869_00800_00900_02		
Beschreibung	Ackerüberfahrt mit Durchlass Überfahrt derzeit nicht genutzt Keine ökologische Durchgängigkeit								
Mangel / Baulicher Zustand	Durchlass eingebrochen und umspült								
Maßnahmenvorschlag	Durchlass rückbauen oder umgestalten.								
Durchlass mit Stau									
Bauwerksdokumentation	Gewässer : Salzgraben. 584852_869.....			Abschnitt - Station		Blatt 3. 6

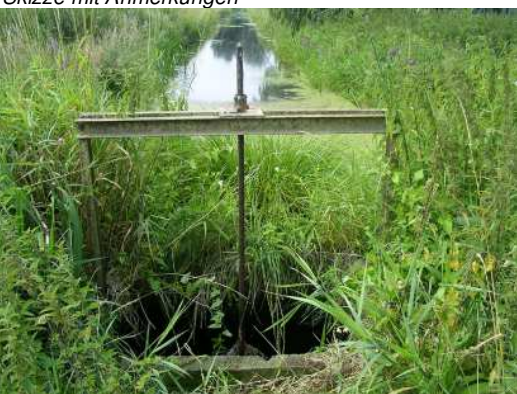
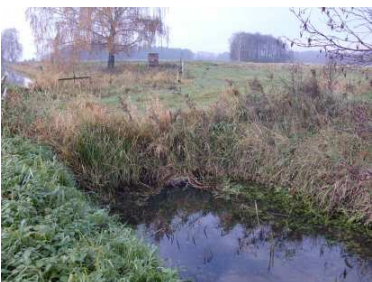
Gewässerbegehung	Abschnitts-Nr: 1.....			von: 1,1km					
				bis: 1,2km					
BW-Nummer	B 6	<i>Skizze mit Anmerkungen</i>							
Bauwerksart	Durchlass mit Stau

Material	Beton								
Breite [cm]	160 (Stau)								
Länge [cm]	120 (Stau); 1200 (Rohr)								
Durchmesser [mm]	1000								
Überdeckung [cm]	80								
Stauhöhe [cm]	20								
Rückstau [ca. m nach oberhalb]	100								
Ökologische Durchgängigkeit	Fische		Wasserwirbellose	ja	Fischotter	nein	F 584852_869_01100_01200_02 F 584852_869_01100_01200_03		
Beschreibung	Spindelstau angestaut								
Mangel / Baulicher Zustand	Spindel i.O. Tafel undicht								
Maßnahmenvorschlag	Durchlass rückbauen oder umgestalten.

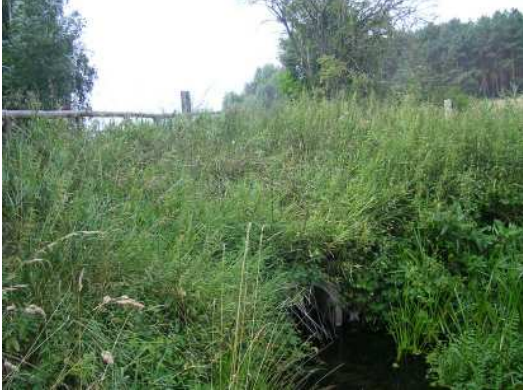
F 584852_869_01500_01600_01

Material	Betonrohr						
Breite [cm]	-						
Länge [cm]	1200 (Rohr)						
Durchmesser [mm]	800						
Überdeckung [cm]	80						
Stauhöhe [cm]	-						
Rückstau [ca. m nach oberhalb]	-						
Ökologische Durchgängigkeit	Fische		Wasserwirbellose		Fischotter	nein	
Beschreibung	Durchlass unter unbefestigtem Weg zum Aussichtsturm am Katzenberg Ökologische Durchgängigkeit nicht gegeben						
Mangel / Baulicher Zustand							
Maßnahmenvorschlag	Durchlass rückbauen oder umgestalten.						
Durchlass							
Bauwerksdokumentation	Gewässer : Salzgraben. 584852_869.....	Abschnitt - Station von: 1,7km			Blatt 3. 8

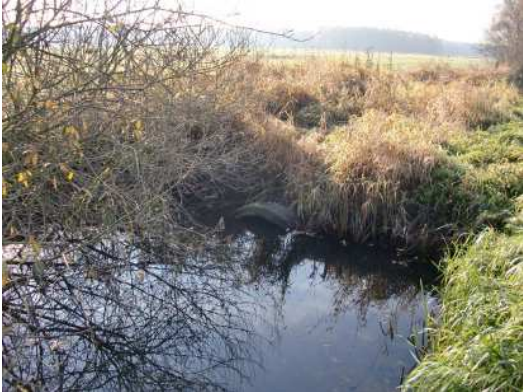
F 584852_869_01700_01800_02

Material	Betonrohr						
Breite [cm]	-						
Länge [cm]	1200 (Rohr)						
Durchmesser [mm]	800						
Überdeckung [cm]	20						
Stauhöhe [cm]	-						
Rückstau [ca. m nach oberhalb]	-						
Ökologische Durchgängigkeit	Fische	nein	Wasserwirbellose	nein	Fischotter	nein	
Beschreibung	Ackerüberfahrt mit Durchlass, Überfahrt nicht genutzt Ökologische Durchgängigkeit nicht gegeben						
Mangel / Baulicher Zustand	Beton teilweise verschlissen Überfahrt mit Einbruch						
Maßnahmenvorschlag	Durchlass rückbauen oder umgestalten.

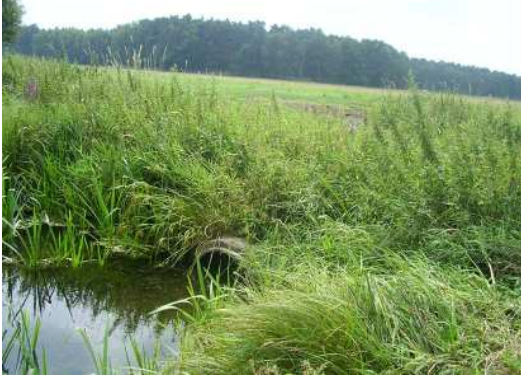
F 584852_869_02000_02100_03

Material	Betonrohr						
Breite [cm]	160						
Länge [cm]	1200 (Rohr)						
Durchmesser [mm]	1000						
Überdeckung [cm]	20						
Stauhöhe [cm]	-						
Rückstau [ca. m nach oberhalb]	-						
Ökologische Durchgängigkeit	Fische	nein	Wasserwirbellose	nein	Fischotter	nein	
Beschreibung							
Mangel / Baulicher Zustand							
Maßnahmenvorschlag	Durchlass rückbauen oder umgestalten.						
Durchlass							
Bauwerksdokumentation	Gewässer : Salzgraben. 584852_869.....	Abschnitt - Station von: 2,3km bis: 2,4km				Blatt 3. 10	
Gewässerbegehung	Abschnitts-Nr: 1						
BW-Nummer	B 10	<i>Skizze mit Anmerkungen</i>

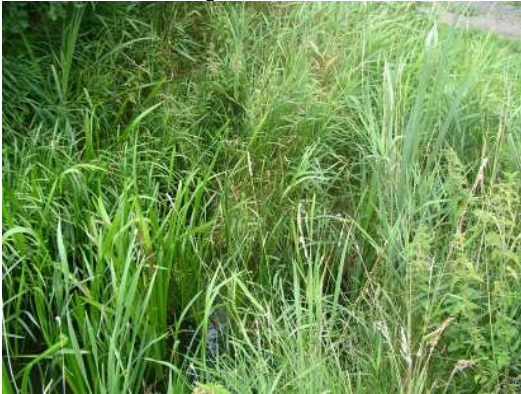
F 584852_869_02300_02400_02

Material	Betonrohr						
Breite [cm]	160						
Länge [cm]	1200 (Rohr)						
Durchmesser [mm]	1000						
Überdeckung [cm]	20						
Stauhöhe [cm]	-						
Rückstau [ca. m nach oberhalb]	-						
Ökologische Durchgängigkeit	Fische		Wasserwirbellose	ja	Fischotter	nein	
Beschreibung	./.						
Mangel / Baulicher Zustand	./.						
Maßnahmenvorschlag	Durchlass rückbauen oder umgestalten.

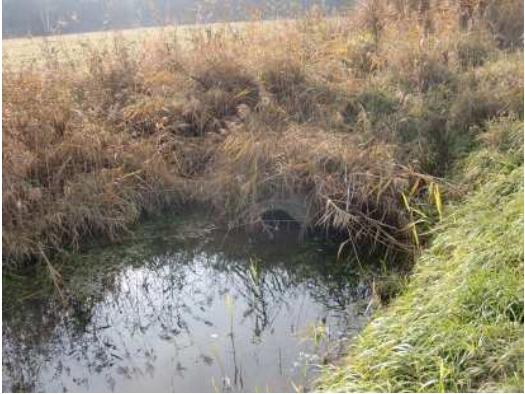
F 584852_869_02600_02700_02

Material	Betonrohr						
Breite [cm]	130 (Stau)						
Länge [cm]	1200 (Rohr)						
Durchmesser [mm]	800						
Überdeckung [cm]	70						
Stauhöhe [cm]	70						
Rückstau [ca. m nach oberhalb]	-						
Ökologische Durchgängigkeit	Fische	nein	Wasserwirbellose	nein	Fischotter	nein	
Beschreibung	Stau mit Holzbohlen, regulierbar durch Einlegen von Bohlen Überfahrt nicht genutzt						
Mangel / Baulicher Zustand	Überfahrt ausgespült, Stau verschlissen						
Maßnahmenvorschlag	Durchlass rückbauen oder umgestalten.						
Durchlass							
Bauwerksdokumentation	Gewässer : Salzgraben. 584852_869.....			Abschnitt - Station von: 2,7km		Blatt 3. 12

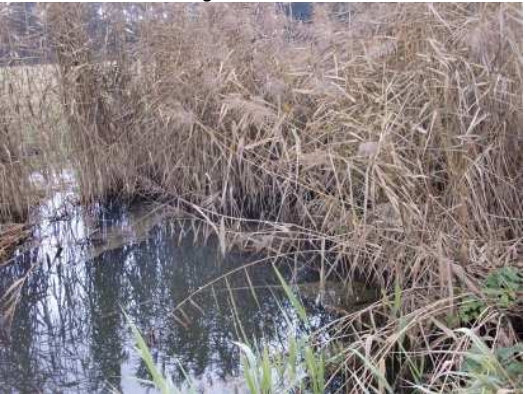
F 584852_869_02700_02800_02

Material	Betonrohr						
Breite [cm]	-						
Länge [cm]	1200 (Rohr)						
Durchmesser [mm]	Nicht feststellbar						
Überdeckung [cm]	-						
Stauhöhe [cm]	-						
Rückstau [ca. m nach oberhalb]	-						
Ökologische Durchgängigkeit	Fische	nein	Wasserwirbellose	nein	Fischotter	nein	
Beschreibung	./. Durchlass überstaut						
Mangel / Baulicher Zustand	./.						
Maßnahmenvorschlag	Durchlass rückbauen oder umgestalten.

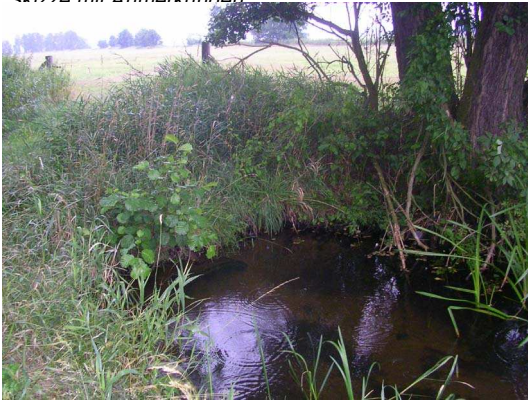
Material	Beton					
Breite [cm]	-					
Länge [cm]	1200 (Rohr)					
Durchmesser [mm]	n.e.					
Überdeckung [cm]	10					
Stauhöhe [cm]	-					
Rückstau [ca. m nach oberhalb]	100					
Ökologische Durchgängigkeit	Fische		Wasserwirbellose	ja	Fischotter	nein
Beschreibung	Erdüberdeckung Rohr im Staukasten überstaut, Bohlen i.O., ohne Spindel					
Mangel / Baulicher Zustand	./.					
Maßnahmenvorschlag	Durchlass rückbauen oder umgestalten.					
Durchlass mit Stau						
Bauwerksdokumentation	Gewässer : Salzgraben. 584852_869.....		Abschnitt - Station von: 3,6km		Blatt 3. 14	
Gewässerbegehung	Abschnitts-Nr: 1		bis: 3,7km

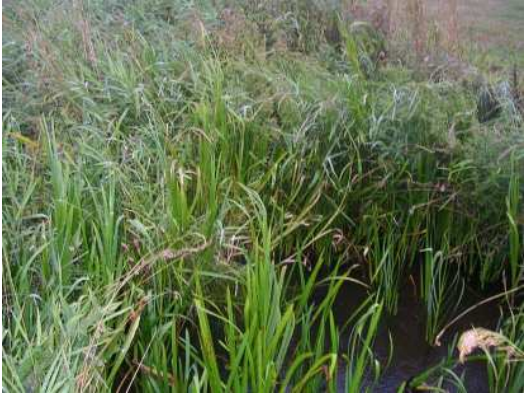
BW-Nummer	B 14	<i>Skizze mit Anmerkungen</i>				
Bauwerksart	Durchlass mit Stau

Material	Beton					
Breite [cm]	-					
Länge [cm]	1200 (Rohr)					
Durchmesser [mm]	n.e.					
Überdeckung [cm]	10 (Erde)					
Stauhöhe [cm]	-					
Rückstau [ca. m nach oberhalb]	700					
Ökologische Durchgängigkeit	Fische	nein	Wasserwirbellose	ja	Fischotter	nein
Beschreibung	Rohr überstaut					
Mangel / Baulicher Zustand	./.					
Maßnahmenvorschlag	Durchlass rückbauen oder umgestalten.

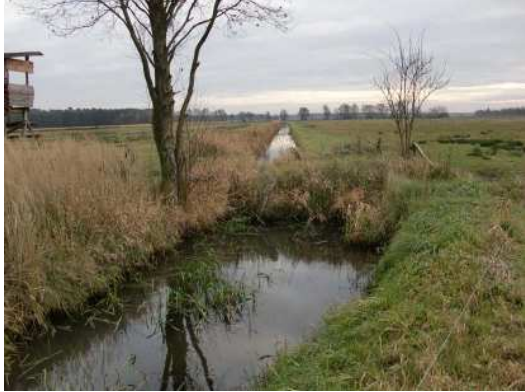
Material	Nicht erkennbar								
Breite [cm]	-								
Länge [cm]	800 (Rohr)								
Durchmesser [mm]	n.e.								
Überdeckung [cm]	-								
Stauhöhe [cm]	-								
Rückstau [ca. m nach oberhalb]	-								
Ökologische Durchgängigkeit	Fische	nein						Wasserwirbellose	nein
Beschreibung	Rohr überstaut, Durchlass nicht sichtbar								
Mangel / Baulicher Zustand	Nicht erkennbar								
Maßnahmenvorschlag	Durchlass rückbauen oder umgestalten.								
Durchlass mit Stau									
Bauwerksdokumentation	Gewässer : Salzgraben. 584852_869.....			Abschnitt - Station		Blatt 3. 16			
Gewässerbegehung	Abschnitts-Nr: 1.....			von: 4,2km

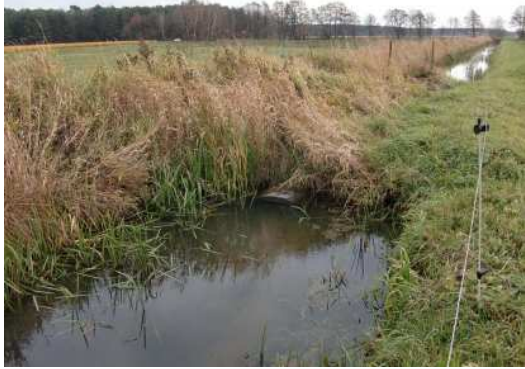
bis: 4,3km					
BW-Nummer	B 16		<i>Skizze mit Anmerkungen</i>						
Bauwerksart	Durchlass mit Stau

Material	Beton								
Breite [cm]	130 (Stau)								
Länge [cm]	1100 (Rohr)								
Durchmesser [mm]	800.								
Überdeckung [cm]	50 (Erde)								
Stauhöhe [cm]	5								
Rückstau [ca. m nach oberhalb]	-								
Ökologische Durchgängigkeit	Fische	nein						Wasserwirbellose	nein
Beschreibung	Überfahrt mit Stau und Durchlass Staukasten mit Bohlen, keine Regulierbarkeit								
Mangel / Baulicher Zustand	Bohlen herausgenommen Beton verschlissen								
Maßnahmenvorschlag	Durchlass rückbauen oder umgestalten.

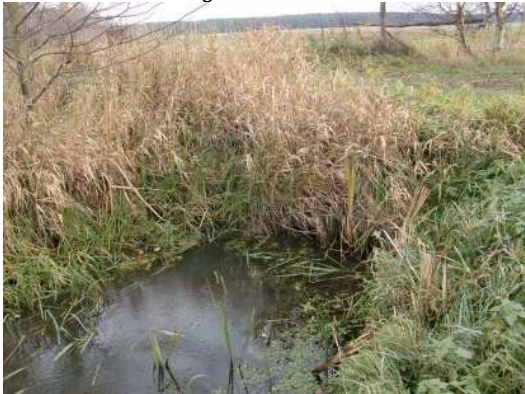
F 584852_869_04400_04500_02

Material	Betonrohr						
Breite [cm]	-						
Länge [cm]	1100 (Rohr)						
Durchmesser [mm]	Nicht erkennbar						
Überdeckung [cm]	20						
Stauhöhe [cm]	-						
Rückstau [ca. m nach oberhalb]	100						
Ökologische Durchgängigkeit	Fische	nein	Wasserwirbellose	nein	Fischotter	nein	
Beschreibung	Rohr überstaut						
Mangel / Baulicher Zustand	:/.						
Maßnahmenvorschlag	Durchlass rückbauen oder umgestalten.						
Durchlass mit Stau							
Bauwerksdokumentation	Gewässer : Salzgraben. 584852_869.....	Abschnitt - Station von: 4,6km				Blatt 3. 18	
Gewässerbegehung	Abschnitts-Nr: 1	bis: 4,7km

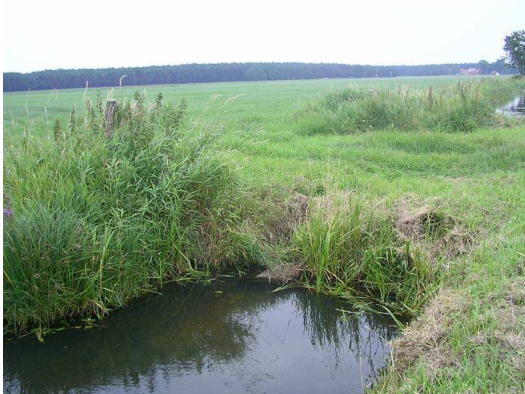
F 584852_869_04600_04700_01

Material	Beton						
Breite [cm]	-						
Länge [cm]	120 (Stau); 1100 (Rohr)						
Durchmesser [mm]	400 (Rohr), 800 (Stau)						
Überdeckung [cm]	20 (Erde)						
Stauhöhe [cm]	30						
Rückstau [ca. m nach oberhalb]	100						
Ökologische Durchgängigkeit	Fische	nein	Wasserwirbellose	nein	Fischotter	nein	
Beschreibung	Spindelstau Rohr überstaut, Bohlen i.O., Spindel fehlt						
Mangel / Baulicher Zustand	Überfahrt sehr ausgefahren Rohrverbindung unterbrochen Stauwand nicht angedeckt						
Maßnahmenvorschlag	Durchlass rückbauen oder umgestalten.

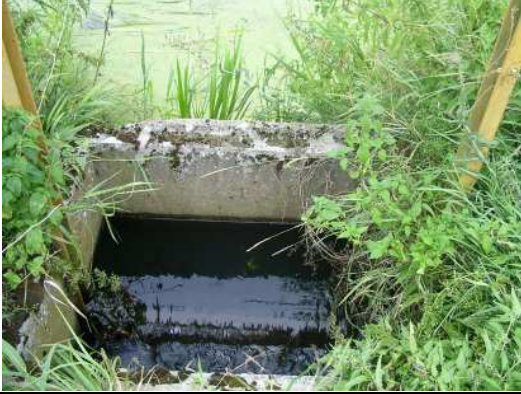
Material	Beton					
Breite [cm]	-					
Länge [cm]	1100 (Rohr)					
Durchmesser [mm]	800 ?					
Überdeckung [cm]	10 (Erde)					
Stauhöhe [cm]	-					
Rückstau [ca. m nach oberhalb]	100					
Ökologische Durchgängigkeit	Fische	nein	Wasserwirbellose	nein	Fischotter	nein
Beschreibung	Stauhöhe nicht ermittelbar, da Wasser stehend, nicht abfließend					
Mangel / Baulicher Zustand	Überfahrt sehr ausgefahren Rohrverbindung unterbrochen, Stauwand nicht angedeckt					
Maßnahmenvorschlag	Durchlass rückbauen oder umgestalten.					
Durchlass						
Bauwerksdokumentation	Gewässer : Salzgraben. 584852_869.....		Abschnitt - Station von: 5,2km		Blatt 3. 20

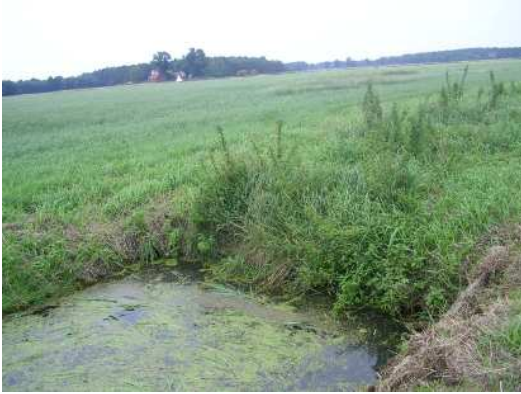
Gewässerbegehung	Abschnitts-Nr: 1		bis: 5,3km			
BW-Nummer	B 20	<i>Skizze mit Anmerkungen</i>				
Bauwerksart	Durchlass /Überfahrt

Material	Betonrohr					
Breite [cm]	-					
Länge [cm]	1100 (Rohr)					
Durchmesser [mm]	800? N.e.					
Überdeckung [cm]	20 (Erde)					
Stauhöhe [cm]						
Rückstau [ca. m nach oberhalb]	100					
Ökologische Durchgängigkeit	Fische	nein	Wasserwirbellose	ja	Fischotter	nein
Beschreibung	Kein Durchfluss gegeben Funktion für Landwirtschaft nicht erkennbar					
Mangel / Baulicher Zustand	./.					
Maßnahmenvorschlag	Durchlass rückbauen oder umgestalten.

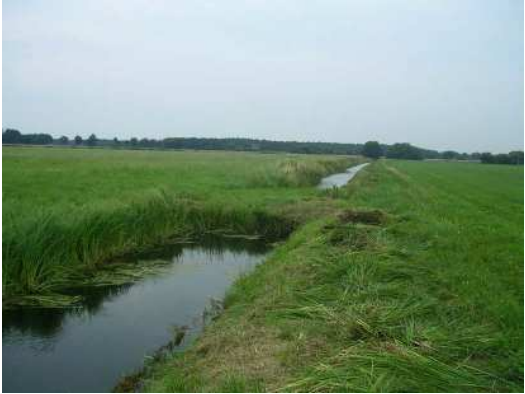
F 584852_869_05400_05500_01

Material	Beton					
Breite [cm]	-					
Länge [cm]	1100 (Rohr)					
Durchmesser [mm]	n.e.					
Überdeckung [cm]	20 (Erde)					
Stauhöhe [cm]	-					
Rückstau [ca. m nach oberhalb]	100					
Ökologische Durchgängigkeit	Fische					
Beschreibung	Kein Durchfluss, da stehend					
Mangel / Baulicher Zustand	./.					
Maßnahmenvorschlag	Durchlass rückbauen oder umgestalten.					
Durchlass						
Bauwerksdokumentation	Gewässer : Salzgraben. 584852_869.....		Abschnitt - Station von: 5,6km		Blatt 3. 22	
Gewässerbegehung	Abschnitts-Nr: 1		bis: 5,7km			
BW-Nummer	B 22	<i>Skizze mit Anmerkungen</i>				
Bauwerksart	Durchlass /Überfahrt

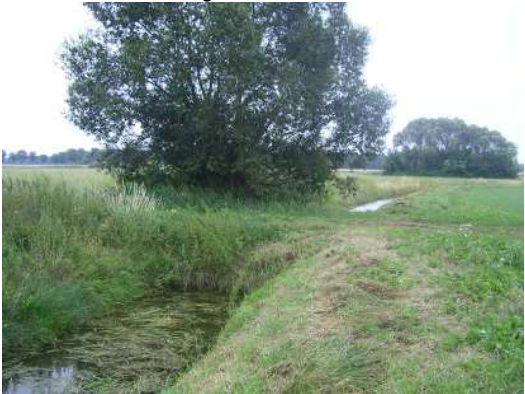
F 584852_869_05600_05700_02

Material	Beton					
Breite [cm]	-					
Länge [cm]	1100 (Rohr)					
Durchmesser [mm]	n.e.					
Überdeckung [cm]	50 (Erde)					
Stauhöhe [cm]	-					
Rückstau [ca. m nach oberhalb]	100					
Ökologische Durchgängigkeit	Fische					
Beschreibung						
Mangel / Baulicher Zustand						
Maßnahmenvorschlag	Durchlass rückbauen oder umgestalten.
