GEK-Teileinzugsgebiet Nieplitz		Bauwerkskataster					
Durchlass mit Stau							
Bauwerksdokumentation	Gewässer : Dobbrikower Seegraben. 584886_871.....			Abschnitt - Station von: 0,5km bis: 0,6km		Blatt 3. 1	
Gewässerbegehung	Abschnitts-Nr: 1						
BW-Nummer	B 1	<i>Skizze mit Anmerkungen</i>					
Bauwerksart	DL/Überfahrt mit Stau

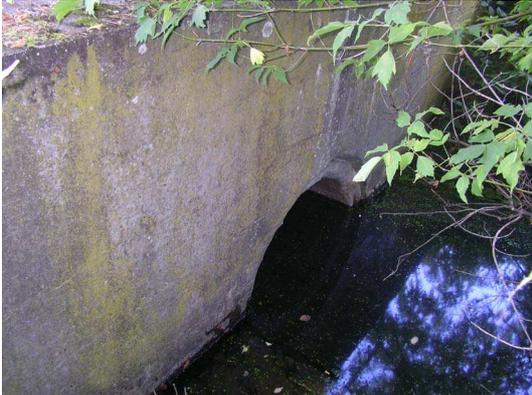
Material	Beton						
Breite [cm]	700						
Länge [cm]	1150						
Durchmesser [mm]	1000						
Überdeckung [cm]	110						
Stauhöhe [cm]	-						
Rückstau [ca. m nach oberhalb]	-						
Ökologische Durchgängigkeit	Fische	ja	Wasser-wirbellose	ja	Fischotter	nein	
Beschreibung	Überfahrt erforderlich						
Mangel / Baulicher Zustand	Stau ohne Stautafel						
Maßnahmenvorschlag	Keine Maßnahme, da Durchgängigkeit für Otter über Land möglich.						
Durchlass							
Bauwerksdokumentation	Gewässer : Dobbrikower Seegraben. 584886_871.....			Abschnitt - Station von: 0,9km bis: 1,0km		Blatt 3. 2

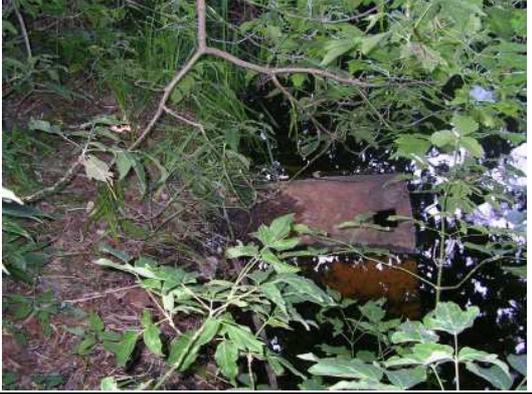
Gewässerbegehung	Abschnitts-Nr: 1						
BW-Nummer	B 2	<i>Skizze mit Anmerkungen</i>					
Bauwerksart	DL/Überfahrt

Material	Eisenrohr						
Breite [cm]	80						
Länge [cm]	900						
Durchmesser [mm]	800						
Überdeckung [cm]	20						
Stauhöhe [cm]	-						
Rückstau [ca. m nach oberhalb]	-						
Ökologische Durchgängigkeit	Fische	nein	Wasser-wirbellose	ja	Fischotter	nein	
Beschreibung	Keine ökologische Durchgängigkeit Wasser bis Rohroberkante, Überfahrt erforderlich						
Mangel / Baulicher Zustand	Rostansatz am Rohr						
Maßnahmenvorschlag	Durchlass umgestalten. (Durchmesser vergrößern)

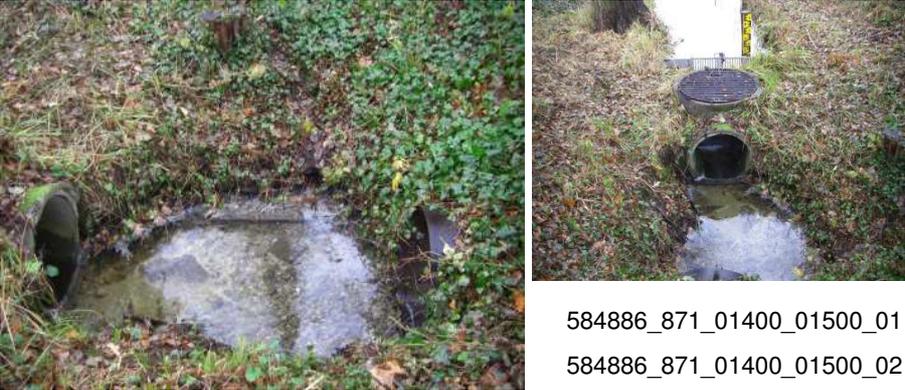
Material	Beton, Metallrohr						
Breite [cm]	300						
Länge [cm]	1200						
Durchmesser [mm]	800						
Überdeckung [cm]	100						
Stauhöhe [cm]	-						
Rückstau [ca. m nach oberhalb]	-						
Ökologische Durchgängigkeit	Fische						
Beschreibung	Keine ökologische Durchgängigkeit Geländer, Einlauf vom Bauernsee mit Extraschleuse im Abstand von 1,50 zum DL, Länge 150 cm, DN 700						
Mangel / Baulicher Zustand	Metall- und Betonrohr i.O.						
Maßnahmenvorschlag	Durchlass umgestalten. (Brücke oder Kasteprofil).						
Durchlass							
Bauwerks-dokumentation Gewässerbegehung	Gewässer : Dobbrikower Seegraben. 584886_871..... Abschnitts-Nr: 3			Abschnitt - Station von: 0,9km bis: 2,0km		Blatt 3. 4

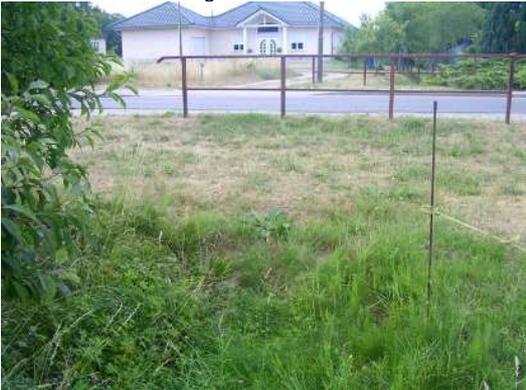
BW-Nummer	B 4	<i>Skizze mit Anmerkungen</i>					
Bauwerksart	DL mit Stau

Material	Betonrohr						
Breite [cm]							
Länge [cm]							
Durchmesser [mm]							
Überdeckung [cm]							
Stauhöhe [cm]							
Rückstau [ca. m nach oberhalb]							
Ökologische Durchgängigkeit	Fische						
Beschreibung	Keine ökologische Durchgängigkeit Durchlass nicht sichtbar, weil verlandet, ohne Wasser im Sommer, Stau mit Vorrichtung für Bohlen, Bohlen n.v.						
Mangel / Baulicher Zustand							
Maßnahmenvorschlag	Durchlass umgestalten. (Durchmesser vergrößern)., Kleinstau entfernen

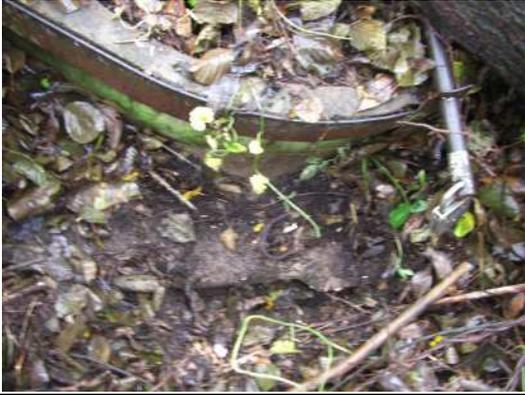
Material	Beton					
Breite [cm]	100					
Länge [cm]	1000					
Durchmesser [mm]	300 (Metallrohr)					
Überdeckung [cm]	-					
Stauhöhe [cm]	20					
Rückstau [ca. m nach oberhalb]	-					
Ökologische Durchgängigkeit	Fische	nein	Wasser- wirbellose	nein	Fischotter	nein
Beschreibung	Keine ökologische Durchgängigkeit Auslaufbauwerk für Vordersee, Abdeckung des Staukopfes aus Holz mit Schloss Stau mit Vorrichtung zum Einlegen von Holzbohlen					
Mangel / Baulicher Zustand	Abdeckung (Holzdeckel) morsch					
Maßnahmenvorschlag	Keine Maßnahme, da Durchgängigkeit für Otter über Land möglich.
