Bauwerksnummer 584888_872_BW01

Gewässer: Strassgraben

GWK: 584888

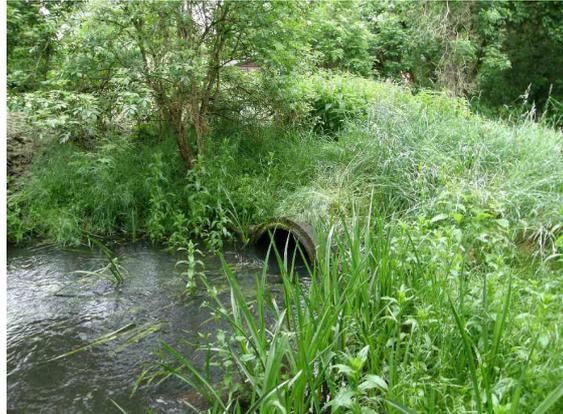
ökol. Durchgängigkeit: durchgängig

Beschreibung: Durchlass für landwirtschaftliche Überfahrt

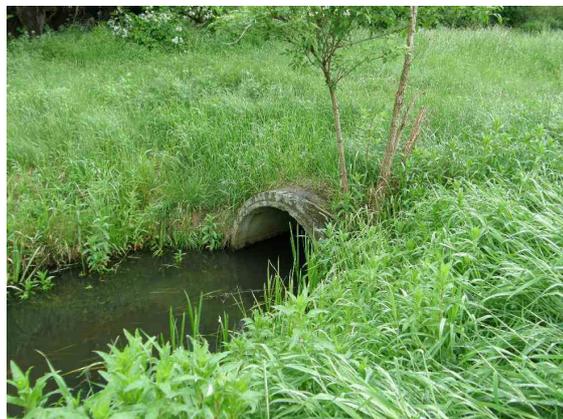
Bauwerksnummer 584888_872_BW02

ökol. Durchgängigkeit: durchgängig

Beschreibung: Durchlass für landwirtschaftliche Überfahrt

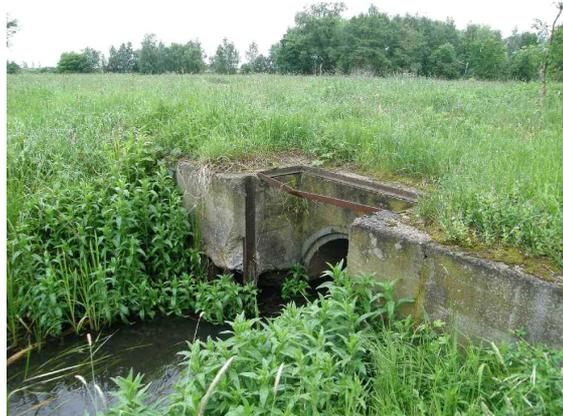
Bauwerksnummer 584888_872_BW03

Baulicher Zustand Einfassung beschädigt und

ökol. Durchgängigkeit: durchgängig

Beschreibung: Stau im Rohrdurchlass integriert, Stautafel fehlt

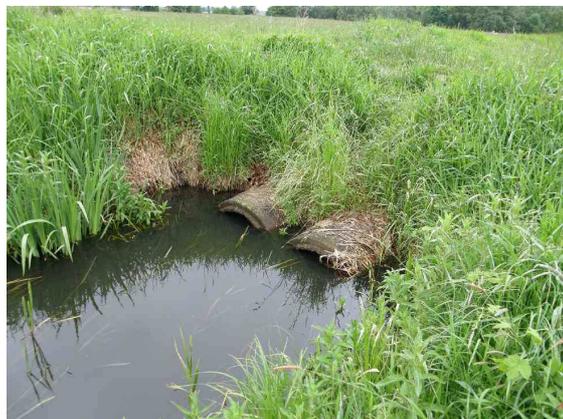
Bauwerksnummer 584888_872_BW04

ökol. Durchgängigkeit: durchgängig

Beschreibung: Zwillingsdfurchlass für Querung Weg

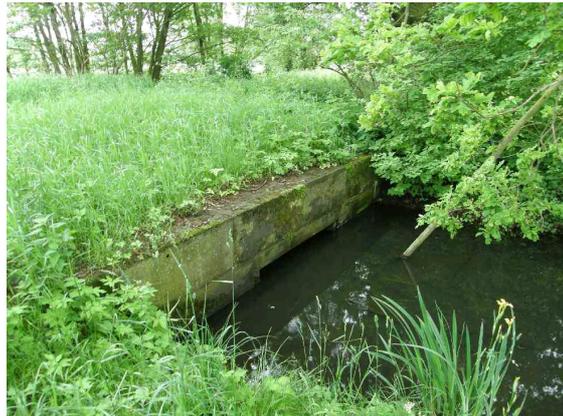
Bauwerksnummer 584888_872_BW05

ökol. Durchgängigkeit: keine Angaben

Beschreibung: Plattendurchlass für Feldweg (gesperrt wegen NSG)

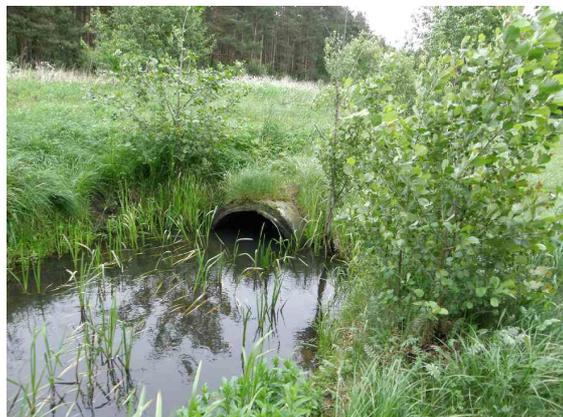
Bauwerksnummer 584888_872_BW06

ökol. Durchgängigkeit: durchgängig

Beschreibung: Durchlass für landwirtschaftliche Überfahrt

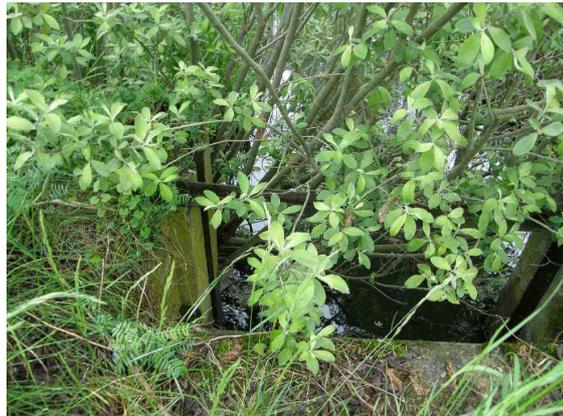
Bauwerksnummer 584888_872_BW07

ökol. Durchgängigkeit: durchgängig

Beschreibung: Stauvorrichtung im Einlaufbereich des Durchlasses ohne Tafel

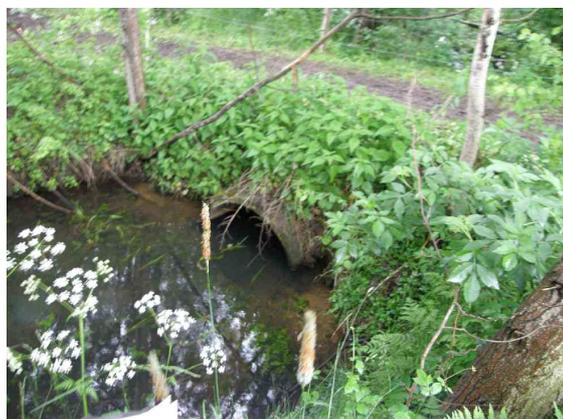
Bauwerksnummer 584888_872_BW08

ökol. Durchgängigkeit: keine Angaben

Beschreibung: Durchlass unter landwirtschaftlicher Überfahrt

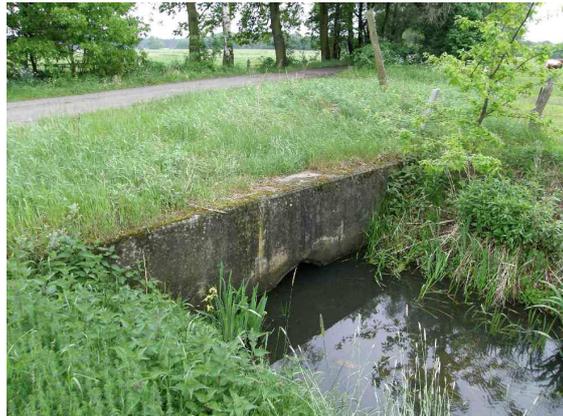
Bauwerksnummer 584888_872_BW09

ökol. Durchgängigkeit: durchgängig

Beschreibung: Durchlass für Querung Feldweg, Auslaufbauwerk für Stau

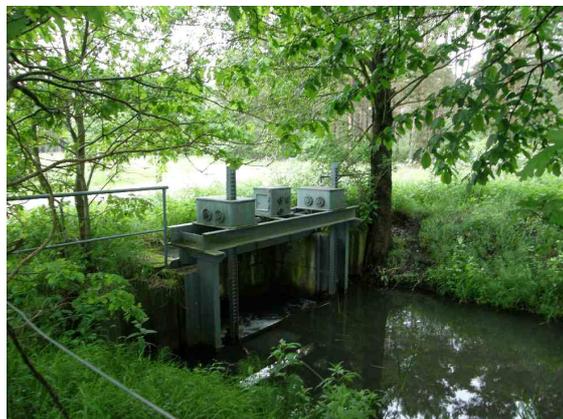
Bauwerksnummer 584888_872_BW10

ökol. Durchgängigkeit: nicht durchgängig

Art des Wehres: oberflächlich, mit Einfachschütz

Beschreibung: Stauanlage mit 250 cm breiter Stautafel, z.Z. Absturzhöhe 30 cm

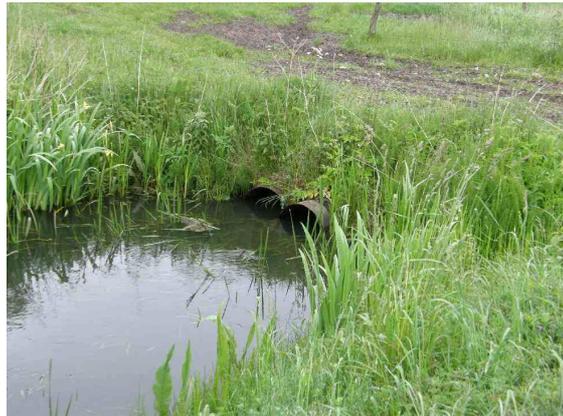
Bauwerksnummer 584888_872_BW11

ökol. Durchgängigkeit: nur für Wirbellose durchgängig

Beschreibung: Zwillingsdurchlass für landwirtschaftliche Überfahrt

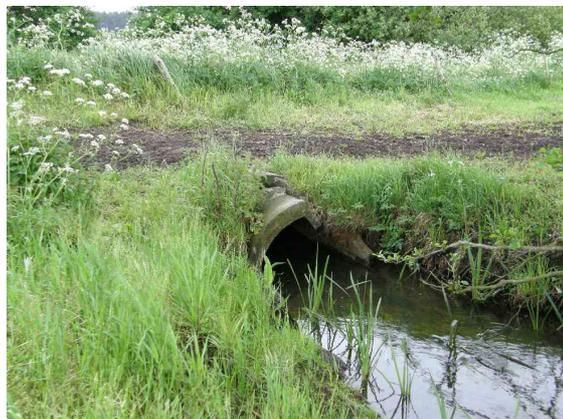
Bauwerksnummer 584888_872_BW12

Baulicher Zustand erstes Segment gebrochen

ökol. Durchgängigkeit: durchgängig

Beschreibung: Durchlass für landwirtschaftliche Überfahrt

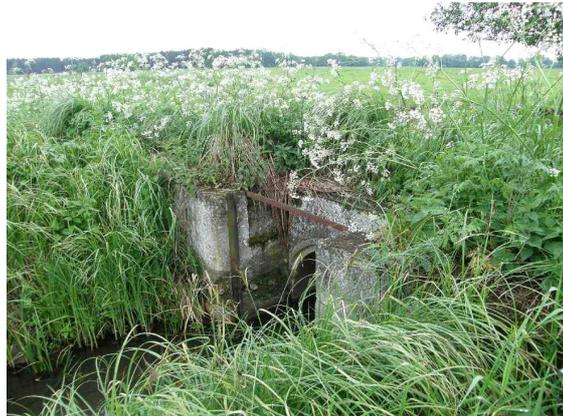
Bauwerksnummer 584888_872_BW13

ökol. Durchgängigkeit: keine Angaben

Beschreibung: Stauvorrichtung am Einlauf des Durchlasses, Stautafel fehlt

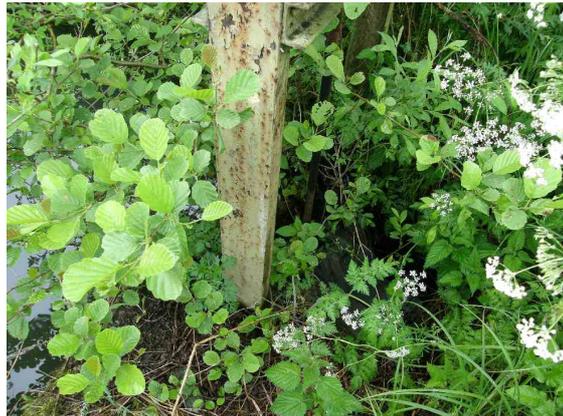
Bauwerksnummer 584888_872_BW14

ökol. Durchgängigkeit: nicht durchgängig

Art des Wehres: oberflächlich, mit Einfachschütz

Beschreibung: Staubauwek, Tafel 120 cm

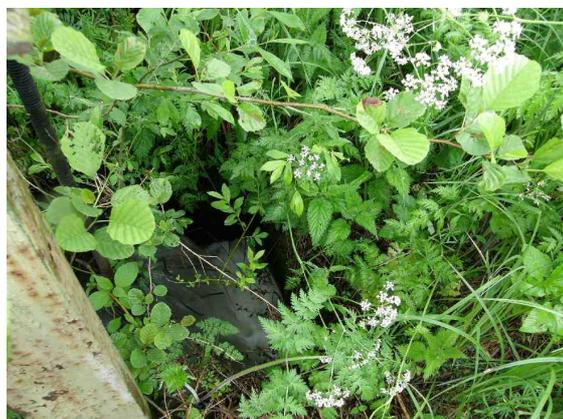
Bauwerksnummer 584888_872_BW15

ökol. Durchgängigkeit: nicht durchgängig

Beschreibung: Durchlass unter Straße

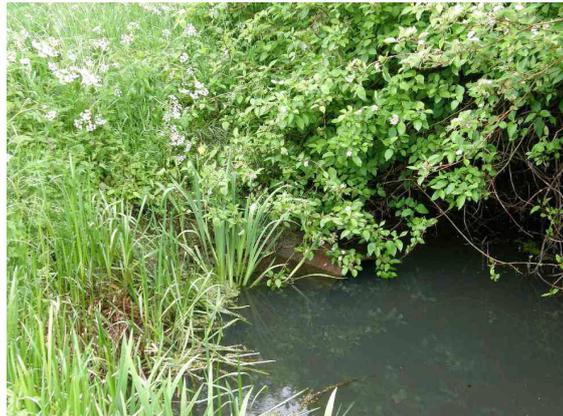
Bauwerksnummer 584888_872_BW16

ökol. Durchgängigkeit: nicht durchgängig

Beschreibung: Durchlass unter landwirtschaftlicher Überfahrt

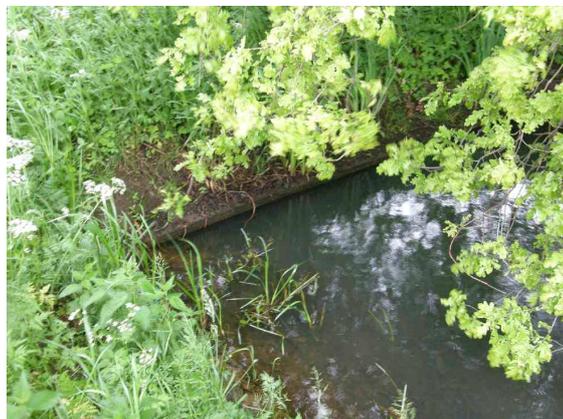
Bauwerksnummer 584888_872_BW17

Beschreibung: Brücke für landwirtschaftliche Überfahrt

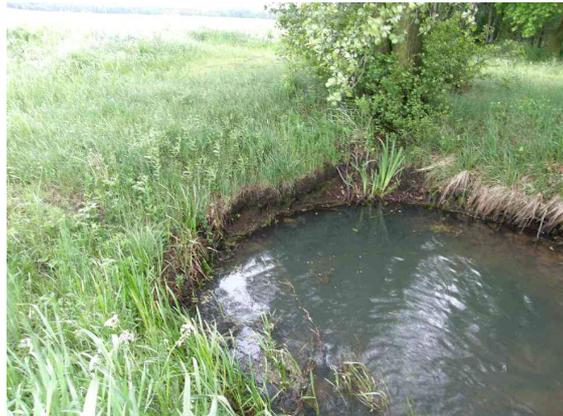
Bauwerksnummer 584888_872_BW18

ökol. Durchgängigkeit: keine Angaben

Beschreibung: überstauter Durchlass für landwirtschaftliche Überfahrt

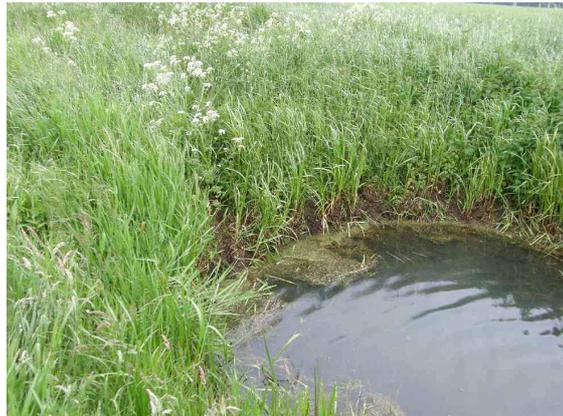
Bauwerksnummer 584888_872_BW19

ökol. Durchgängigkeit: keine Angaben

Beschreibung: Durchlass für landwirtschaftliche Überfahrt, überstaut

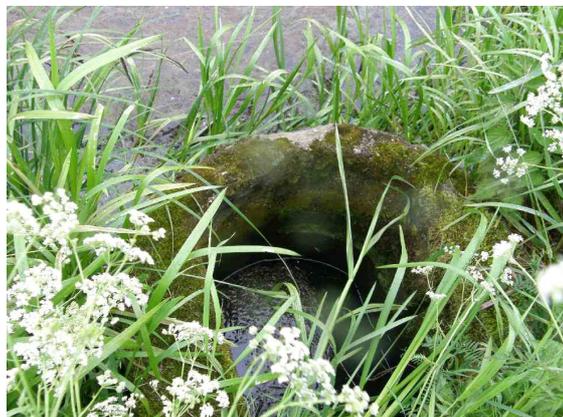
Bauwerksnummer 584888_872_BW20

ökol. Durchgängigkeit: keine Angaben

Beschreibung: Schachtstaubauwerk, es können keine Angaben zur Funktionalität geäußert werden, da überstaut

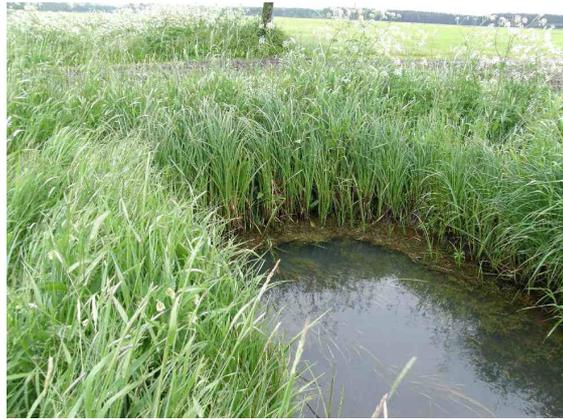
Bauwerksnummer 584888_872_BW21

ökol. Durchgängigkeit: keine Angaben

Beschreibung: Durchlass für landwirtschaftliche Überfahrt, überstaut

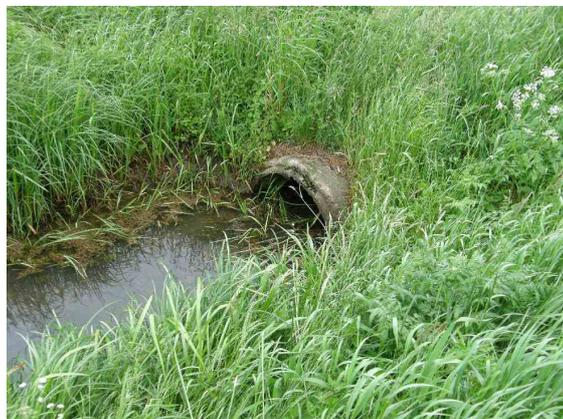
Bauwerksnummer 584888_872_BW22

ökol. Durchgängigkeit: durchgängig

Beschreibung: Durchlass für landwirtschaftliche Überfahrt

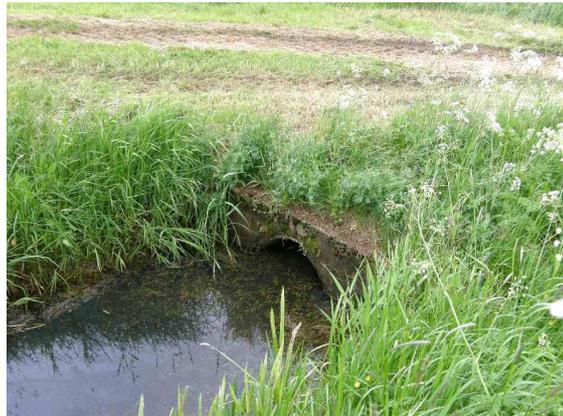
Bauwerksnummer 584888_872_BW23

ökol. Durchgängigkeit: durchgängig

Beschreibung: Durchlass für landwirtschaftliche Überfahrt

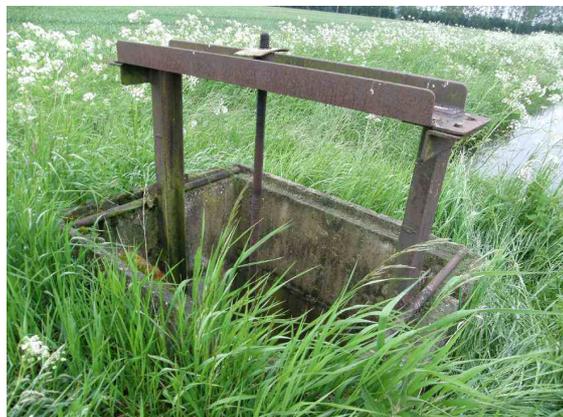
Bauwerksnummer 584888_872_BW24

ökol. Durchgängigkeit: nicht durchgängig

Art des Wehres: oberflächlich, mit Einfachschütz

Beschreibung: Staubauwerk mit Tafel 120 cm

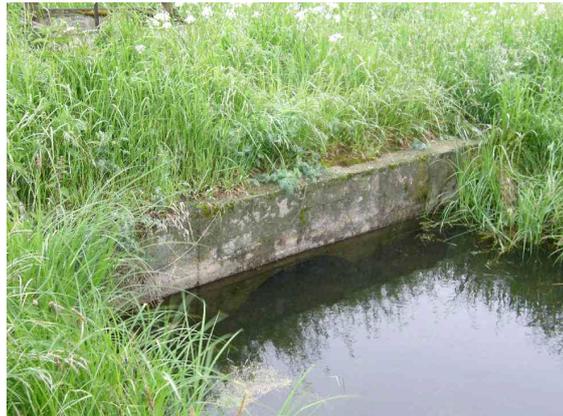
Bauwerksnummer 584888_872_BW25

ökol. Durchgängigkeit: nicht durchgängig

Beschreibung: Durchlass für landwirtschaftliche Überfahrt, Einlauf Staubauwerk, überstaut
