GEK-Teileinzugsgebiet Nieplitz			Bauwerkskataster			
Durchlass						
Bauwerksdokumentation	Gewässer : Pfefferfließ. 58488_419.....		Abschnitt - Station von: 3,5km		Blatt 3. 1	
Gewässerbegehung	Abschnitts-Nr: 2		bis: 3,6km			
BW-Nummer	B 1	<i>Skizze mit Anmerkungen</i>				
Bauwerksart	Brücke

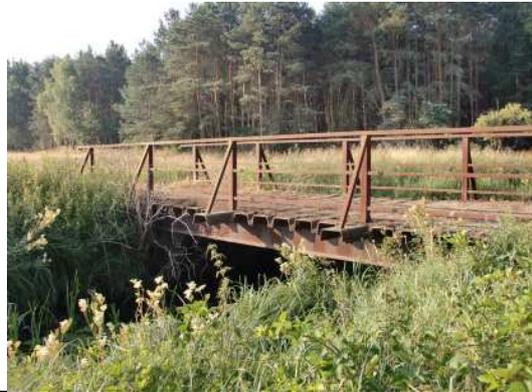
Material	Stahl					
Breite [cm]	1300					
Länge [cm]	350					
Durchmesser [mm]	-					
Überdeckung [cm]	20					
Stauhöhe [cm]	-					
Rückstau [ca. m nach oberhalb]	-					
Ökologische Durchgängigkeit	Fische					
Beschreibung	Zuwegung für landwirtschaftliche Flächen, genutzt					
Mangel / Baulicher Zustand	verrostet					
Maßnahmenvorschlag	./.					
Durchlass						
Bauwerksdokumentation	Gewässer : Pfefferfließ. 58488_419.....		Abschnitt - Station von: 3,7km		Blatt 3. 2	
Gewässerbegehung	Abschnitts-Nr: 2		bis: 3,8km			
BW-Nummer	B 2	<i>Skizze mit Anmerkungen</i>				
Bauwerksart	Brücke

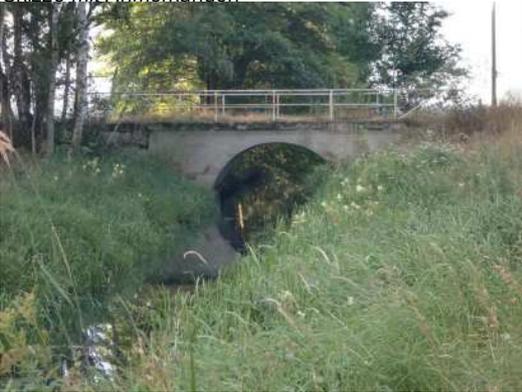
Länge [cm]	600					
Durchmesser [mm]	-					
Überdeckung [cm]	60					
Stauhöhe [cm]	-					
Rückstau [ca. m nach oberhalb]	-					
Ökologische Durchgängigkeit	Fische					
Beschreibung	Brücke für öffentlichen Weg					
Mangel / Baulicher Zustand	Beton verschlissen, Geländer verrostet					
Maßnahmenvorschlag

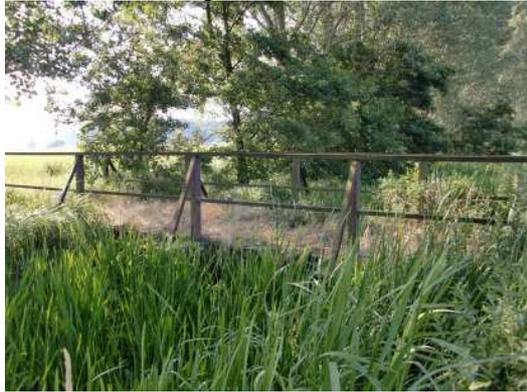
Länge [cm]	250						
Durchmesser [mm]	-						
Überdeckung [cm]	40						
Stauhöhe [cm]	-						
Rückstau [ca. m nach oberhalb]	-						
Ökologische Durchgängigkeit	Fische						
Beschreibung	Stahlkonstruktion mit Holzbohlen						
Mangel / Baulicher Zustand	Holzbohlen fehlen Nicht mehr passierbar						
Maßnahmenvorschlag

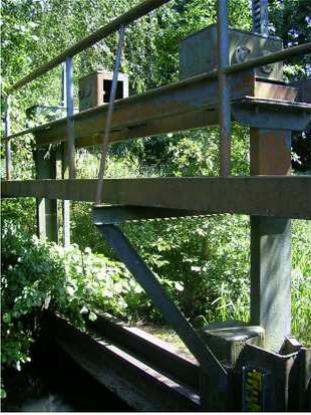
<p style="text-align: right;">F 58488_419_06600_06700_01</p>

Bauwerksart	Stauwehr					
Material	Stahl					
Breite [cm]	1000					
Länge [cm]	100					
Durchmesser [mm]	400					
Überdeckung [cm]	-					
Stauhöhe [cm]	5					
Rückstau [ca. m nach oberhalb]	-					
Ökologische Durchgängigkeit	Fische	nein	Wasserwirbellose	nein	Fischotter	nein
Beschreibung	Bei Staubetrieb keine ökologische Durchgängigkeit, Spundwand aus Stahl (U-Profil längs) 2 Stautafeln aus Stahl, (U-Profil quer), Stau unten, Zahnstangenbetrieb					
Mangel / Baulicher Zustand	Stautafeln nicht funktionsfähig, Zugseil lose Steg defekt					
Maßnahmenvorschlag	Stauanlage mit einem offenen Wehrfeld herrichten

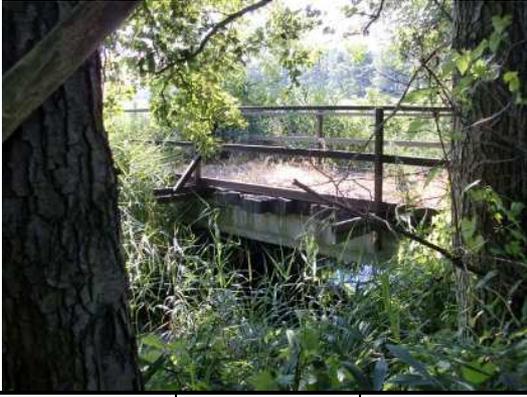
Material	Stahl						
Breite [cm]	1000						
Länge [cm]	300						
Durchmesser [mm]	-						
Überdeckung [cm]	60						
Stauhöhe [cm]	-						
Rückstau [ca. m nach oberhalb]	-						
Ökologische Durchgängigkeit	Fische						
Beschreibung	Stahlkonstruktion mit Holzbohlen auf Betonfundamenten						
Mangel / Baulicher Zustand	Bohlen verschlissen, Geländer lose						
Maßnahmenvorschlag							
Brücke							
Bauwerksdokumentation	Gewässer : Pfefferfließ. 58488_419.....	Abschnitt - Station von: 7,7km bis: 7,8km				Blatt 3. 8	
Gewässerbegehung	Abschnitts-Nr: 2						
BW-Nummer	B 8	<i>Skizze mit Anmerkungen</i>					
Bauwerksart	Stauwehr

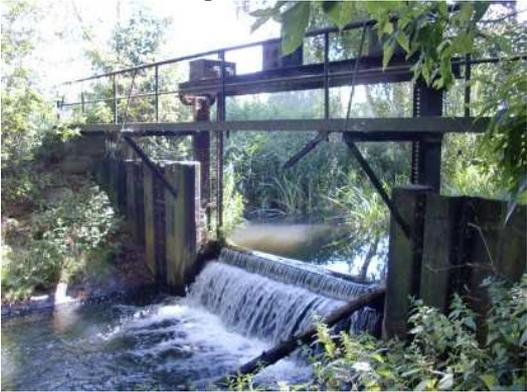
Material	Stahl						
Breite [cm]	1200						
Länge [cm]	100						
Durchmesser [mm]	400						
Überdeckung [cm]	15						
Stauhöhe [cm]	20						
Rückstau [ca. m nach oberhalb]	100						
Ökologische Durchgängigkeit	Fische						
Beschreibung	Keine ökologische Durchgängigkeit, Stahlspundwände U-Profil längs Stautafel aus Stahl, Zahnstangenbetrieb						
Mangel / Baulicher Zustand	Stegbohlen verrottet, morsch Scheinbar nicht betrieben						
Maßnahmenvorschlag	Stauanlage mit einem offenen Wehrfeld herrichten.

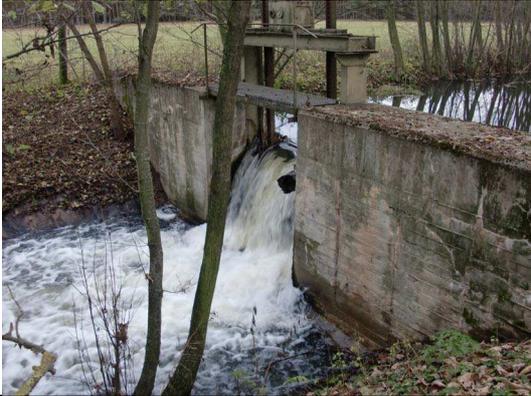
Material	Beton						
Breite [cm]	1200						
Länge [cm]	100						
Durchmesser [mm]	2000						
Überdeckung [cm]	-						
Stauhöhe [cm]	150						
Rückstau [ca. m nach oberhalb]	100						
Ökologische Durchgängigkeit	Fische						
Beschreibung	Keine ökologische Durchgängigkeit Stahlpundwände U-Profil rechts und links des Betonbauwerkes jeweils in der Oberkante Böschung Stautafel aus vermutlich Holz (nicht erkennbar), Zahnstangenbetrieb, nicht gewartet, Tosbecken aus Beton						
Mangel / Baulicher Zustand	Steggitter über dem Durchlass in Ordnung, Risse in Betonwand erkennbar Scheinbar nicht betrieben						
Maßnahmenvorschlag	Stauanlage durch raue Rampe ersetzen.

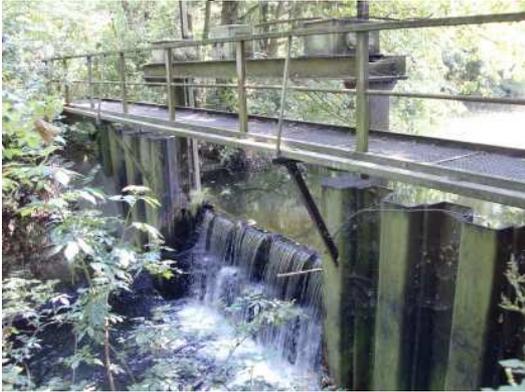
Material							
Breite [cm]							
Länge [cm]							
Durchmesser [mm]							
Überdeckung [cm]							
Stauhöhe [cm]							
Rückstau [ca. m nach oberhalb]							
Ökologische Durchgängigkeit	Fische						
Beschreibung	Stau am Auslauf des Teiches an der Klinkenmühle, Keine ökologische Durchgängigkeit, Stahlpundwände U-Profil längs, Stautafel aus Stahl, Zahnstangenbetrieb, Laufsteg mit Gitterrosten						
Mangel / Baulicher Zustand	/. scheinbar betrieben verrostet						
Maßnahmenvorschlag	Umgehungsgerinne anlegen. Staurecht prüfen.

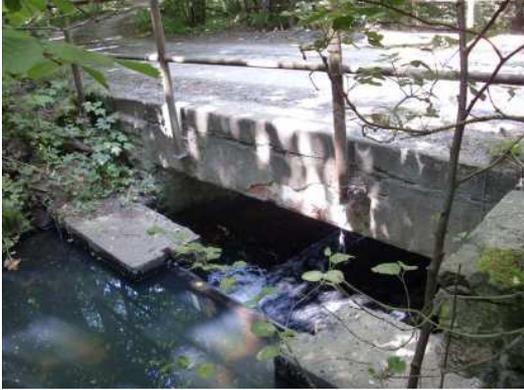
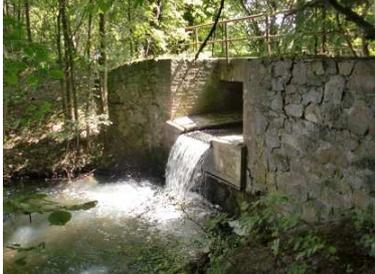
Material	Beton						
Breite [cm]	1000						
Länge [cm]	600						
Durchmesser [mm]	100						
Überdeckung [cm]	55						
Stauhöhe [cm]	50 / 170						
Rückstau [ca. m nach oberhalb]							
Ökologische Durchgängigkeit	Fische						
Beschreibung	Brücke mit Stau und Absturz am Beginn des Teiches an der Klinkenmühle, Keine ökologische Durchgängigkeit Absturz am Auslauf 1,20 m / Gerinne, Fundamente und Seiten aus z.T. Naturstein						
Mangel / Baulicher Zustand	Außenmauern z.T. verschlissen						
Maßnahmenvorschlag	Sohlabsturz durch raue Rampe ersetzen. Staurecht prüfen						
Brücke							
Bauwerksdokumentation	Gewässer : Pfefferfließ. 58488_419.....		Abschnitt - Station			Blatt 3. 12

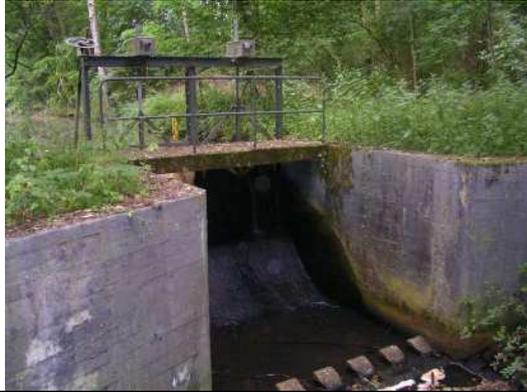
Material	Beton						
Breite [cm]	1000						
Länge [cm]	800						
Durchmesser [mm]	2 x 160						
Überdeckung [cm]	(10)						
Stauhöhe [cm]	200						
Rückstau [ca. m nach oberhalb]	100						
Ökologische Durchgängigkeit	Fische	nein	Wasserwirbellose	nein	Fischotter	nein	
Beschreibung	Keine ökologische Durchgängigkeit, Stau für Betrieb der Obermühle Gottsdorf Stautafel zweigeteilt: Holzbohlen, Stahlschaufel als Überlauf, Zahnstangenbetrieb, Schaufel extra über Spindelrad kippbar; Wasserrecht: Aufstauen von oberirdischem Wasser (Pfefferfließ) zum Betreiben des Wasserrades (Reg.-Nr. Wb-Ni-Gb-01)						
Mangel / Baulicher Zustand	./.

Maßnahmenvorschlag	Umgehungsgerinne anlegen.						
Brücke							
Bauwerksdokumentation	Gewässer : Pfefferfließ. 58488_419.....	Abschnitt - Station			Blatt 3. 14		
Gewässerbegehung	Abschnitts-Nr: 5.....	von: 10,9km					
BW-Nummer	B14	Skizze mit Anmerkungen					
Bauwerksart	Brücke

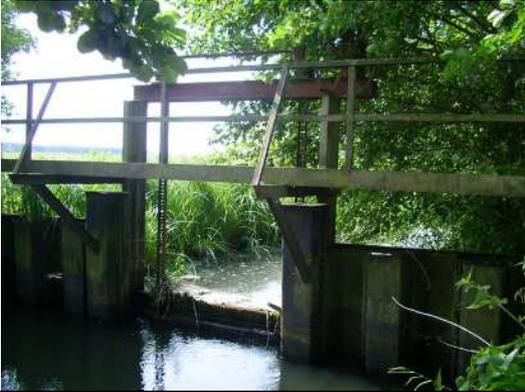
Material	Stahl					
Breite [cm]	1100					
Länge [cm]	50					
Durchmesser [mm]	2500					
Überdeckung [cm]	-					
Stauhöhe [cm]	7					
Rückstau [ca. m nach oberhalb]	-					
Ökologische Durchgängigkeit	Fische	nein	Wasserwirbellose	ja	Fischotter	nein
Beschreibung	Bei geringer Stauhöhe für Fische überwindbar z.Zt geschlossen, funktionstüchtig und scheinbar betrieben					
Mangel / Baulicher Zustand	Beton der Treppe reißt Stahlteile rostig					
Maßnahmenvorschlag	Umgehungsgerinne anlegen.					
Brücke						
Bauwerksdokumentation	Gewässer : Pfefferfließ. 58488_419.....	Abschnitt - Station von: 12,3km			Blatt 3. 16	
Gewässerbegehung	Abschnitts-Nr: 5	bis: 12,4km

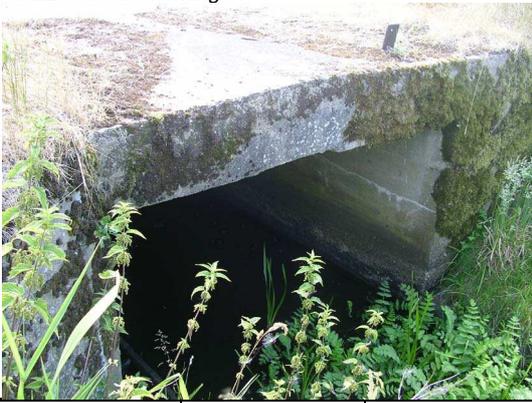
F 58488_419_13800_13900_02

Material	Beton					
Breite [cm]	500					
Länge [cm]	850					
Durchmesser [mm]	1000					
Überdeckung [cm]	35					
Stauhöhe [cm]	-					
Rückstau [ca. m nach oberhalb]	-					
Ökologische Durchgängigkeit	Fische	nein	Wasserwirbellose	ja	Fischotter	ja
Beschreibung	Wegebrücke Kastenprofil					
Mangel / Baulicher Zustand	Ohne Geländer					
Maßnahmenvorschlag
