**ID des OWK** 584814\_861

**Firma:** Idas

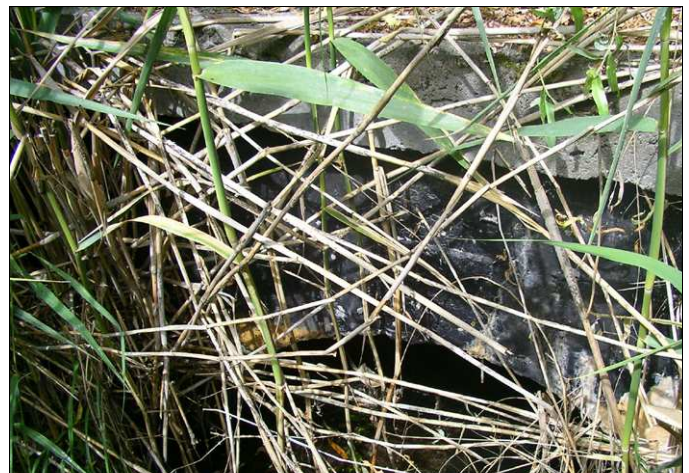
**Bezeichnung Foto:** 584814\_861\_00200\_00300\_01.jpg

**Bemerkung:** Durchlass, Bauwerk B1, Verrohrung (Ende); Rietzer Mühlenbach endet im Baggersee. Unterhalb Baggersee kommt fast kein Wasser mehr an. Graben wird aus

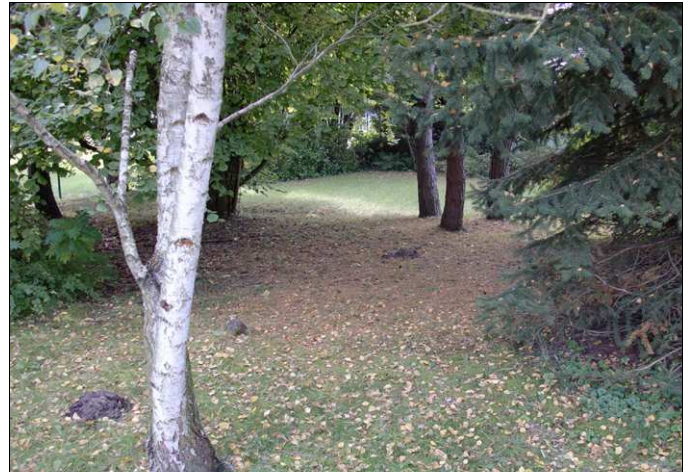
**Bezeichnung Foto:** 584814\_861\_00200\_00300\_02.jpg

**Bemerkung:** Verrohrter Lauf (Bauwerk B1); Rietzer Mühlenbach endet im Baggersee. Unterhalb Baggersee kommt fast kein Wasser mehr an. Graben wird aus Regenwasser des

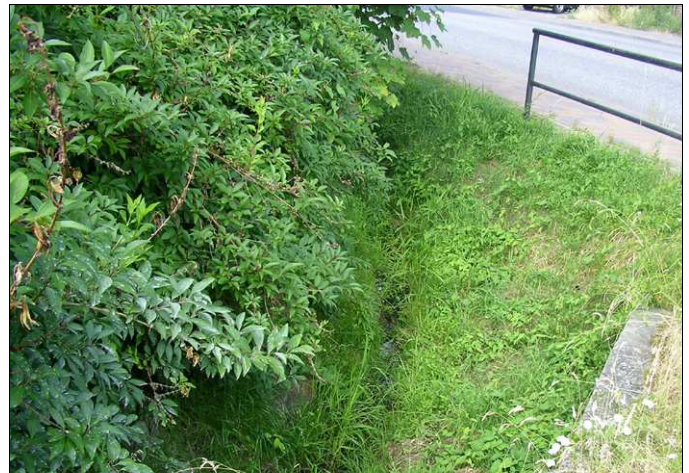
**Bezeichnung Foto:** 584814\_861\_00300\_00400\_01.jpg

**Bemerkung:** Durchlass, Bauwerk B1, Verrohrung (Beginn); Rietzer Mühlenbach endet im Baggersee. Unterhalb Baggersee kommt fast kein Wasser mehr an. Graben wird aus

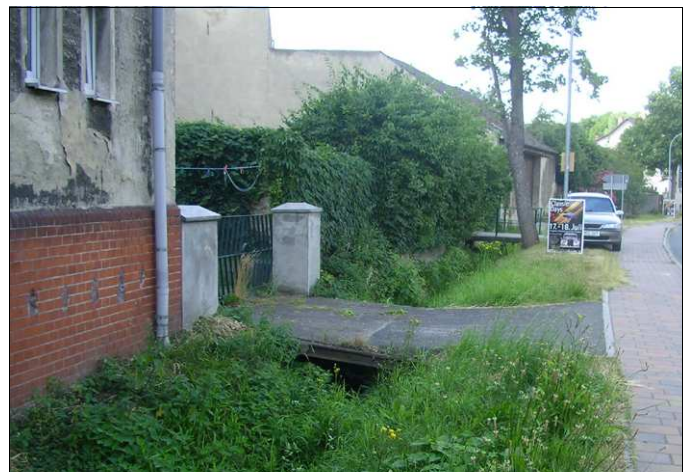
**Bezeichnung Foto:** 584814\_861\_00300\_00400\_02.jpg

**Bemerkung:** Bauwerk B2, Überfahrt Grundstück; Rietzer Mühlenbach endet im Baggersee. Unterhalb Baggersee kommt fast kein Wasser mehr an. Graben wird aus Regenwasser des

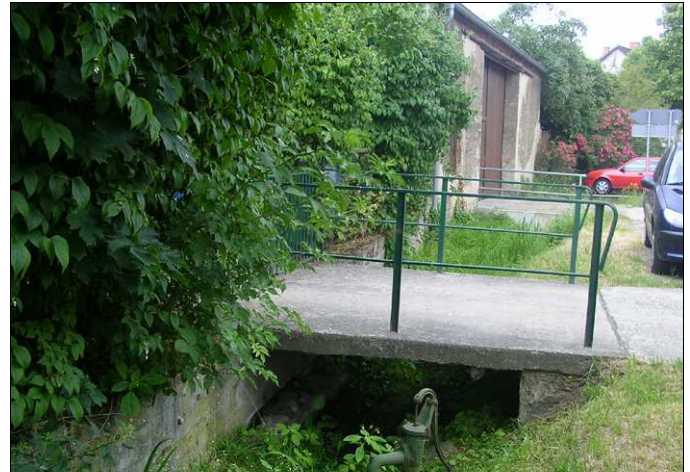
**Bezeichnung Foto:** 584814\_861\_00300\_00400\_03.jpg

**Bemerkung:** Bauwerk B3, Überfahrt Grundstück; Rietzer Mühlenbach endet im Baggersee. Unterhalb Baggersee kommt fast kein Wasser mehr an. Graben wird aus Regenwasser des

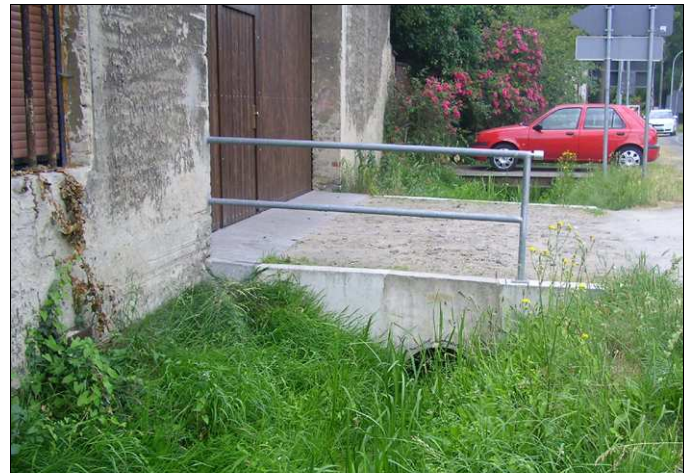
**Bezeichnung Foto:** 584814\_861\_00400\_00500\_01.jpg

**Bemerkung:** Bauwerk B4, Überfahrt Grundstück; Rietzer Mühlenbach endet im Baggersee. Unterhalb Baggersee kommt fast kein Wasser mehr an. Graben wird aus Regenwasser des

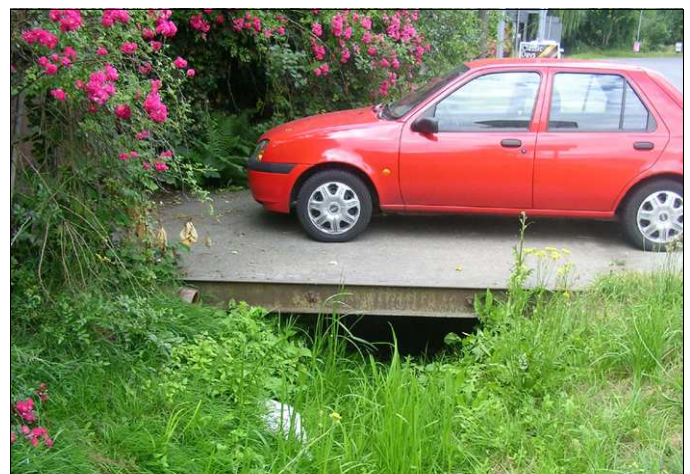
**Bezeichnung Foto:** 584814\_861\_00400\_00500\_02.jpg

**Bemerkung:** Bauwerk B5, Überfahrt Grundstück; Rietzer Mühlenbach endet im Baggersee. Unterhalb Baggersee kommt fast kein Wasser mehr an. Graben wird aus Regenwasser des

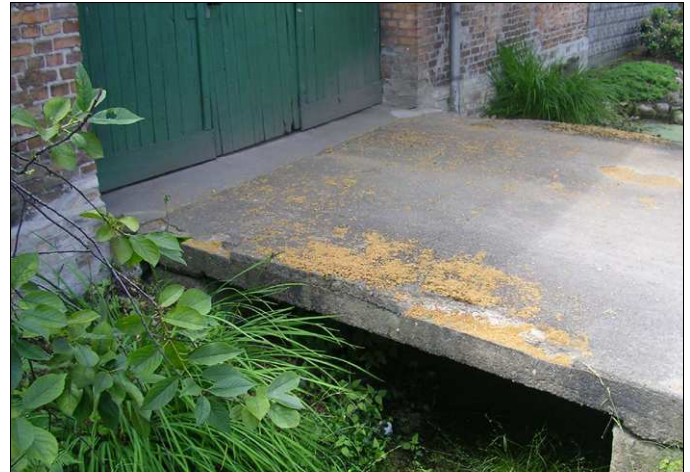
**Bezeichnung Foto:** 584814\_861\_00400\_00500\_03.jpg

**Bemerkung:** Bauwerk B6, Überfahrt Grundstück;  
Rietzer Mühlenbach endet im  
Baggersee. Unterhalb Baggersee  
kommt fast kein Wasser mehr an.  
Graben wird aus Regenwasser des

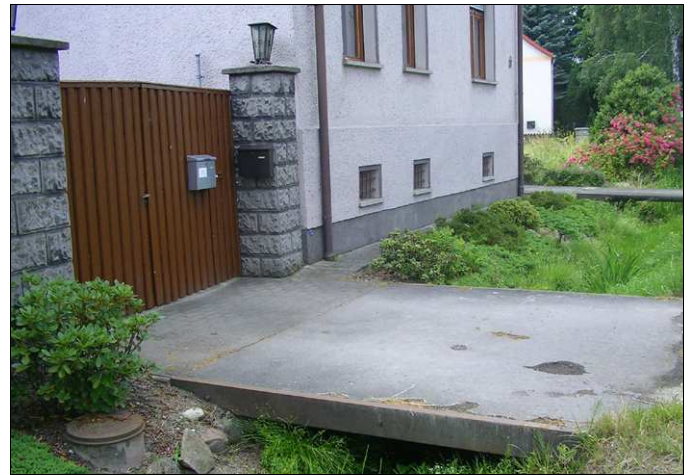
**Bezeichnung Foto:** 584814\_861\_00400\_00500\_04.jpg

**Bemerkung:** Bauwerk B7, Überfahrt Grundstück;  
Rietzer Mühlenbach endet im  
Baggersee. Unterhalb Baggersee  
kommt fast kein Wasser mehr an.  
Graben wird aus Regenwasser des

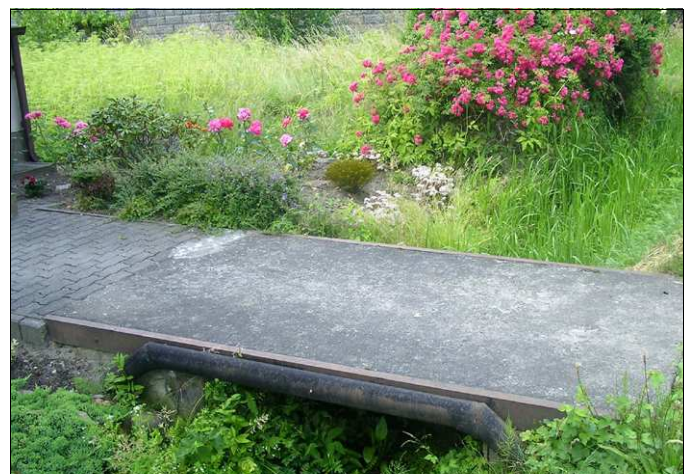
**Bezeichnung Foto:** 584814\_861\_00400\_00500\_05.jpg

**Bemerkung:** Bauwerk B8, Überfahrt Grundstück;  
Rietzer Mühlenbach endet im  
Baggersee. Unterhalb Baggersee  
kommt fast kein Wasser mehr an.  
Graben wird aus Regenwasser des

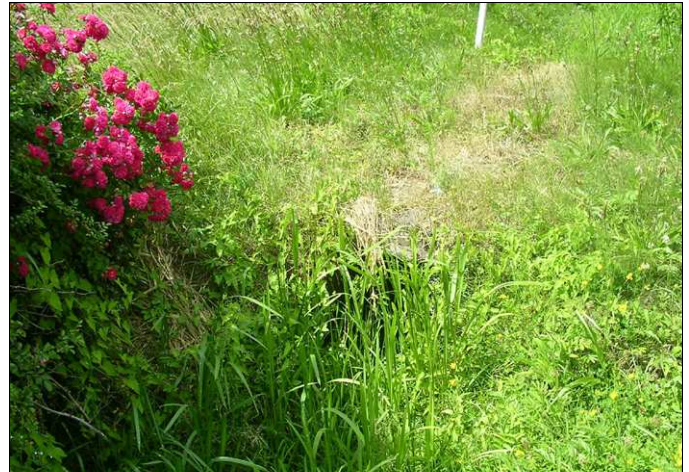
**Bezeichnung Foto:** 584814\_861\_00400\_00500\_06.jpg

**Bemerkung:** Bauwerk B9, Überfahrt Grundstück; Rietzer Mühlenbach endet im Baggersee. Unterhalb Baggersee kommt fast kein Wasser mehr an. Graben wird aus Regenwasser des

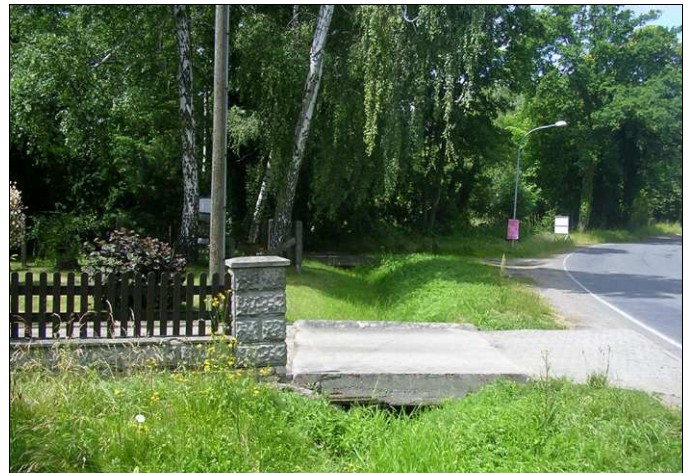
**Bezeichnung Foto:** 584814\_861\_00400\_00500\_07.jpg

**Bemerkung:** Bauwerk B10, Überfahrt Grundstück; Rietzer Mühlenbach endet im Baggersee. Unterhalb Baggersee kommt fast kein Wasser mehr an. Graben wird aus

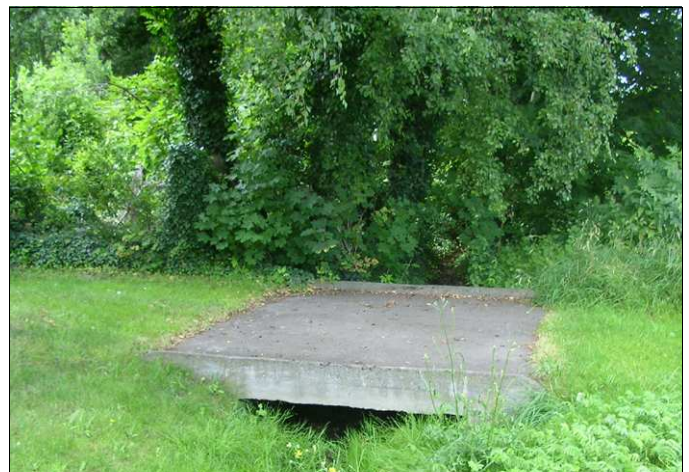
**Bezeichnung Foto:** 584814\_861\_00500\_00600\_01.jpg

**Bemerkung:** Bauwerk B11, Überfahrt Grundstück; Rietzer Mühlenbach endet im Baggersee. Unterhalb Baggersee kommt fast kein Wasser mehr an. Graben wird aus

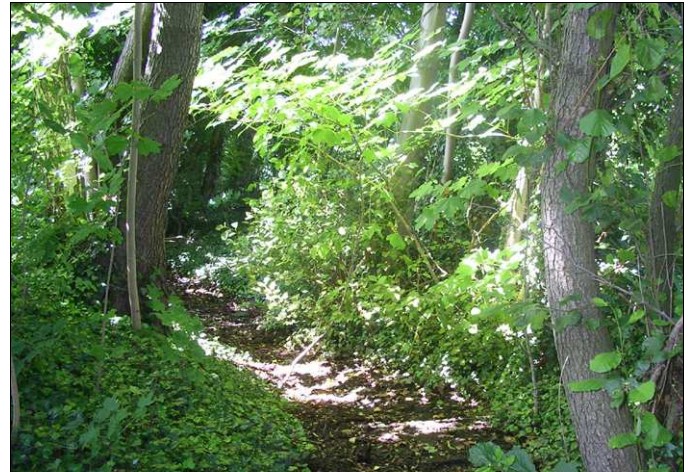
**Bezeichnung Foto:** 584814\_861\_00500\_00600\_02.jpg

**Bemerkung:** Km 0,52; Rietzer Mühlenbach endet im Baggersee. Unterhalb Baggersee kommt fast kein Wasser mehr an. Graben wird aus Regenwasser des

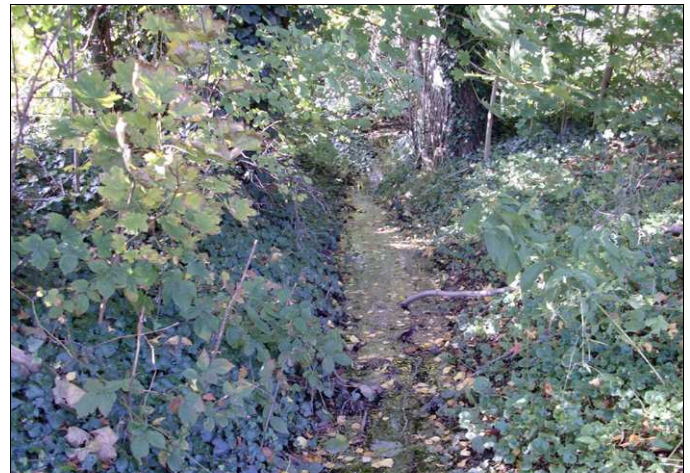
**Bezeichnung Foto:** 584814\_861\_00500\_00600\_03.jpg

**Bemerkung:** Km 0,53; Rietzer Mühlenbach endet im Baggersee. Unterhalb Baggersee kommt fast kein Wasser mehr an. Graben wird aus Regenwasser des

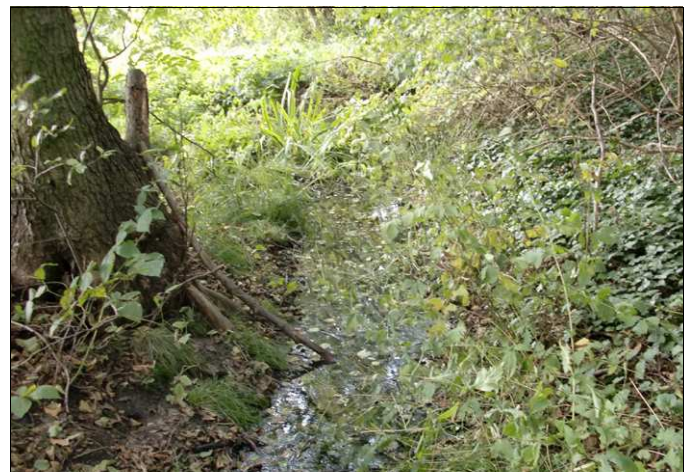
**Bezeichnung Foto:** 584814\_861\_00600\_00700\_01.jpg

**Bemerkung:** Km 0,6; Rietzer Mühlenbach endet im Baggersee. Unterhalb Baggersee kommt fast kein Wasser mehr an. Graben wird aus Regenwasser des

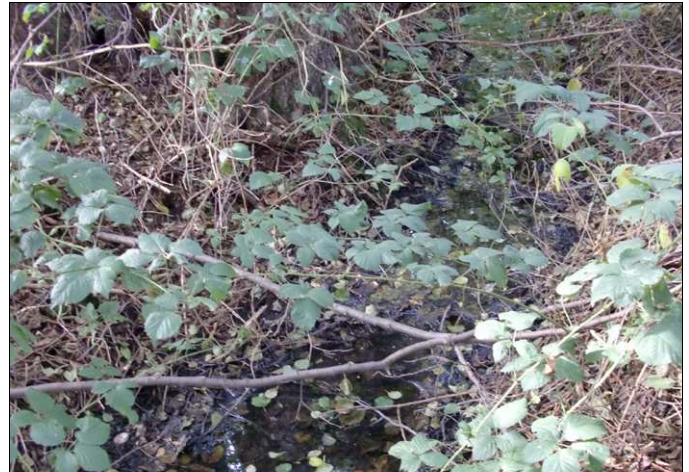
**Bezeichnung Foto:** 584814\_861\_00700\_00800\_01.jpg

**Bemerkung:** Km 0,7; Rietzer Mühlenbach endet im Baggersee. Unterhalb Baggersee kommt fast kein Wasser mehr an. Graben wird aus Regenwasser des

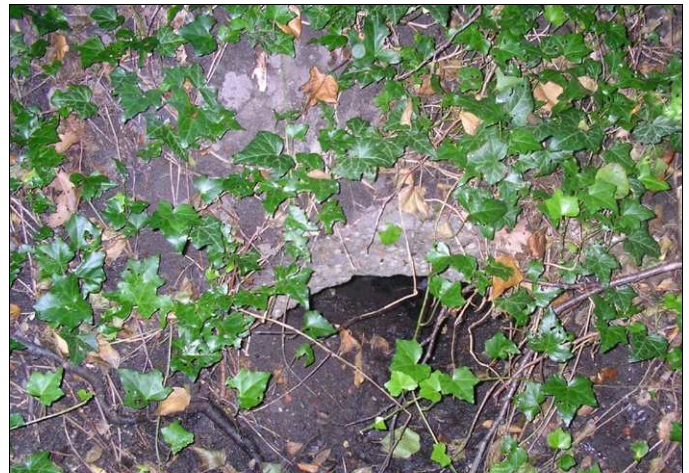
**Bezeichnung Foto:** 584814\_861\_00800\_00900\_01.jpg

**Bemerkung:** Durchlass Bauwerk B12; Rietzer Mühlenbach endet im Baggersee. Unterhalb Baggersee kommt fast kein Wasser mehr an. Graben wird aus Regenwasser des

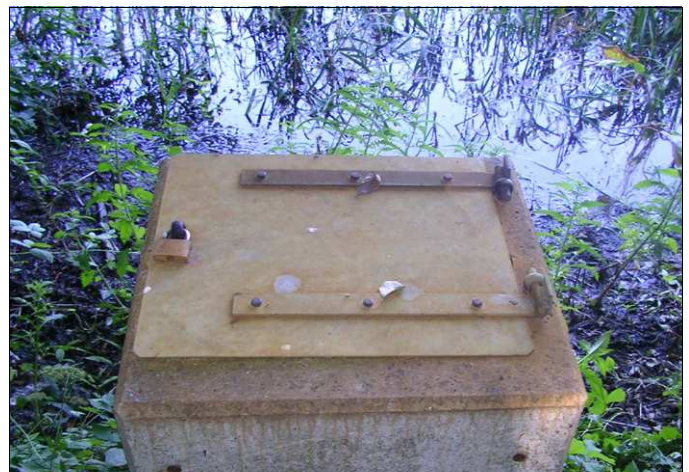
**Bezeichnung Foto:** 584814\_861\_00800\_00900\_02.jpg

**Bemerkung:** Stau (Mönch) Bauwerk B12; Rietzer Mühlenbach endet im Baggersee. Unterhalb Baggersee kommt fast kein Wasser mehr an. Graben wird aus Regenwasser des
