Bezeichnung Foto: 584852_869_00000_00100_01.jpg

Abschnitt: 584852_00000_00100

ID des OWK 584852_869

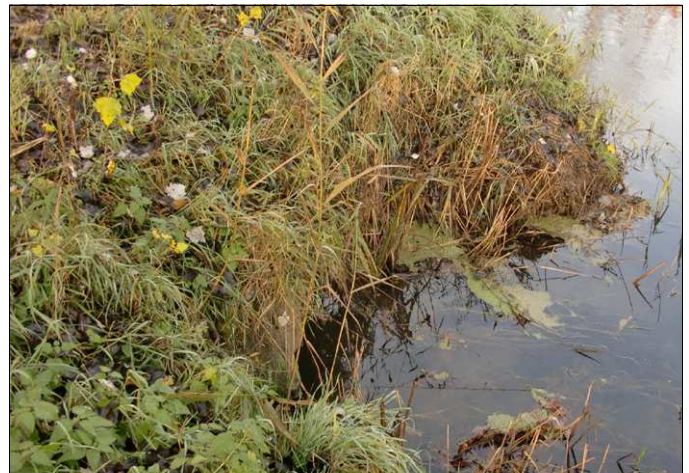
Bemerkung: Auslauf Verrohrung, Mündung in Nieplitz

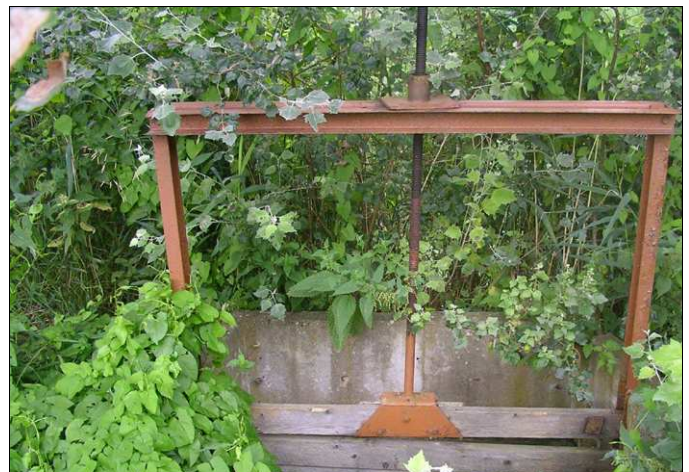
Bezeichnung Foto: 584852_869_00000_00100_02.jpg

Bemerkung: Bauwerk B1, Durchlass mit Bohlenstau.

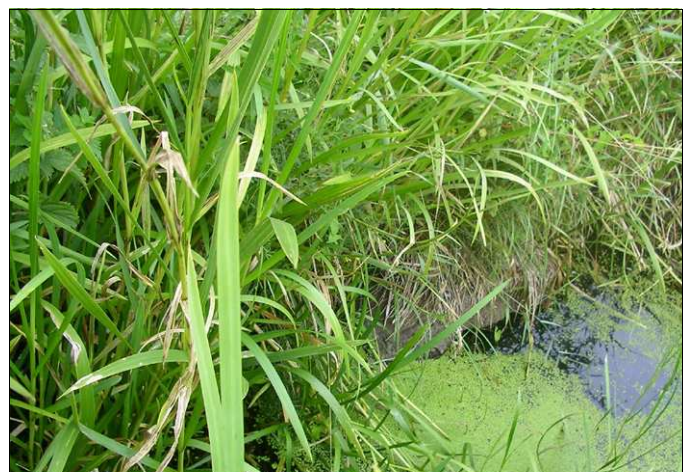
Bezeichnung Foto: 584852_869_00200_00300_03.jpg

Bemerkung: Bauwerk B2, Durchlass/ Überfahrt.

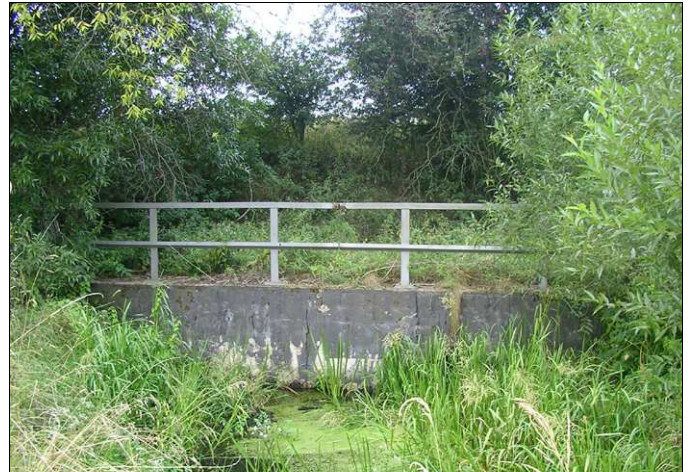
Bezeichnung Foto: 584852_869_00300_00400_01.jpg

Bemerkung: Bauwerk B3, Durchlass unter Bahn.

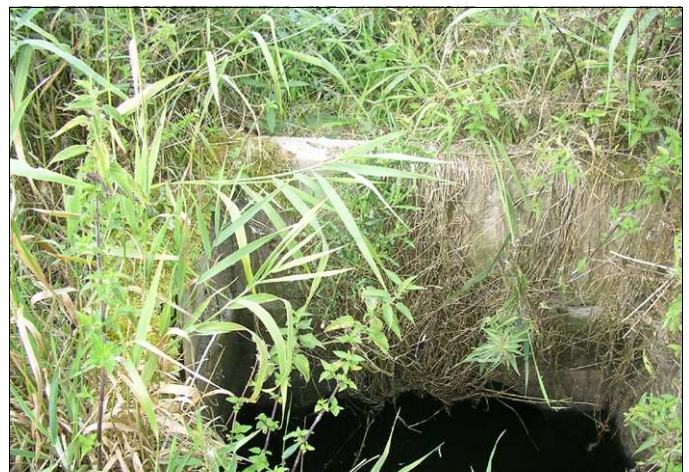
Bezeichnung Foto: 584852_869_00400_00500_01.jpg

Bemerkung: Bauwerk B 4, Durchlass mit Stau

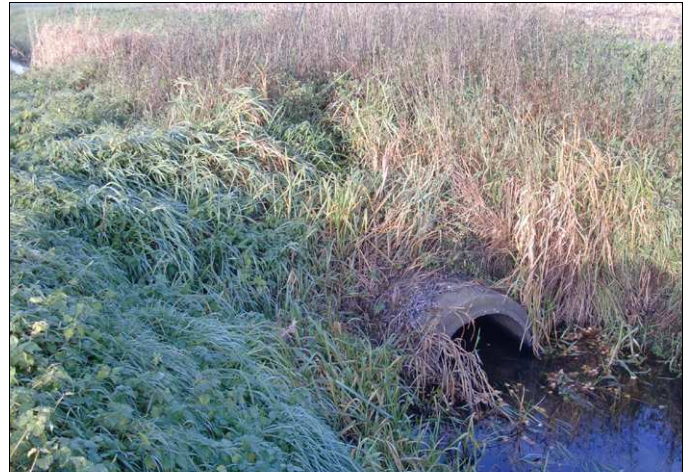
Bezeichnung Foto: 584852_869_00800_00900_02.jpg

Bemerkung: Bauwerk B5, Durchlass/ Überfahrt.

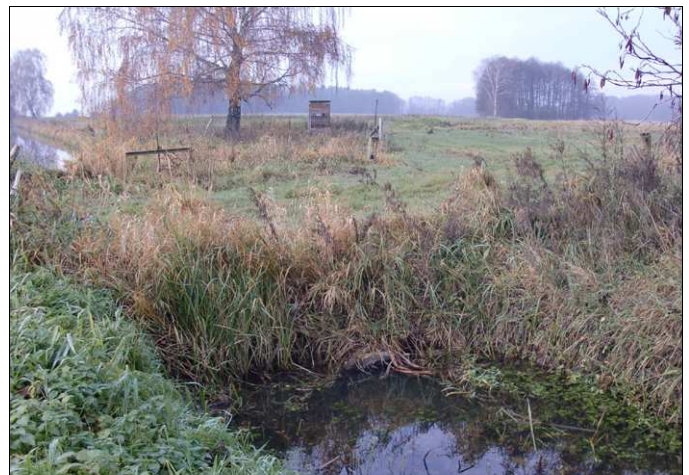
Bezeichnung Foto: 584852_869_01100_01200_02.jpg

Bemerkung: Bauwerk B6, Durchlass mit Stau

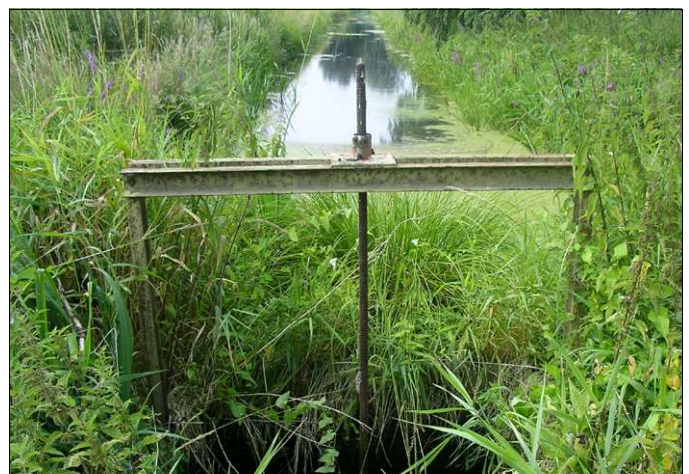
Bezeichnung Foto: 584852_869_01100_01200_03.jpg

Bemerkung: Bauwerk B6, Stau

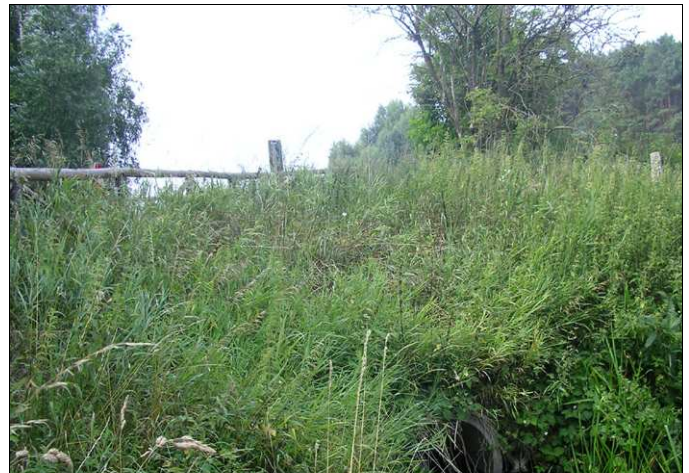
Bezeichnung Foto: 584852_869_01500_01600_01.jpg

Bemerkung: Bauwerk B7, Durchlass/ Überfahrt.

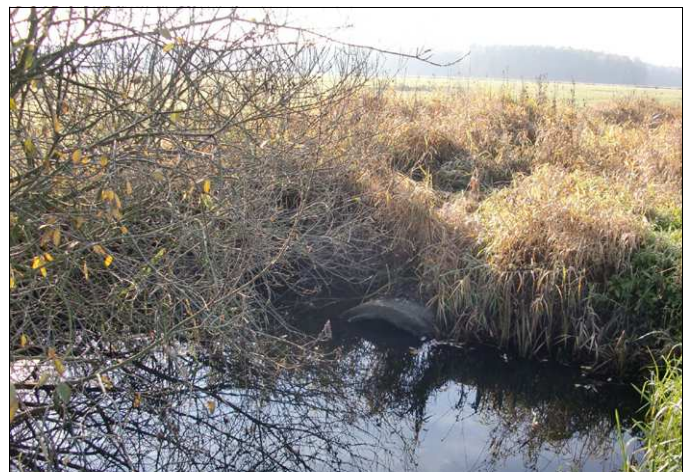
Bezeichnung Foto: 584852_869_01700_01800_02.jpg

Bemerkung: Bauwerk B8, Durchlass/ Überfahrt.

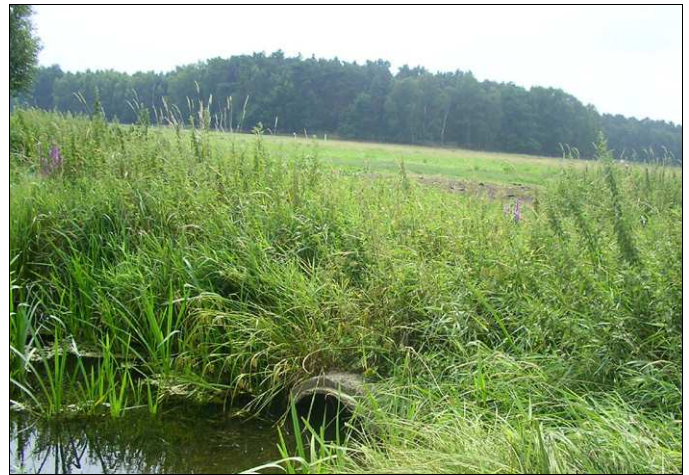
Bezeichnung Foto: 584852_869_02000_02100_03.jpg

Bemerkung: Bauwerk B9, Durchlass/ Überfahrt.

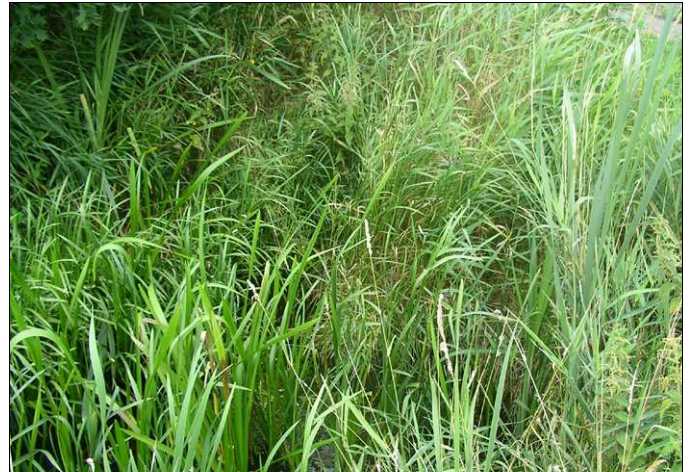
Bezeichnung Foto: 584852_869_02300_02400_02.jpg

Bemerkung: Bauwerk B10, Durchlass/Überfahrt.

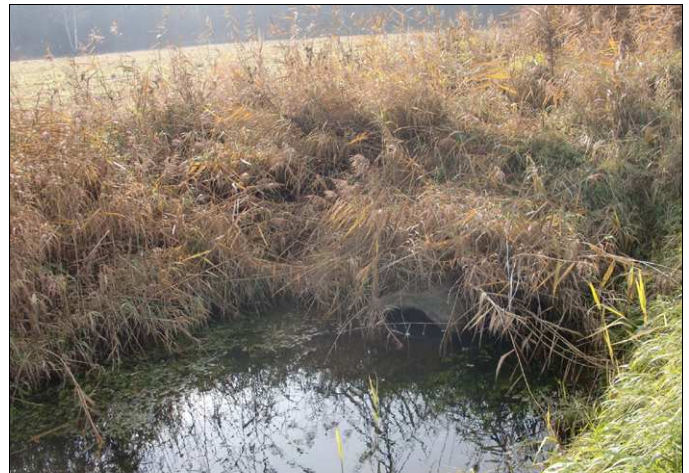
Bezeichnung Foto: 584852_869_02600_02700_02.jpg

Bemerkung: Bauwerk B11, Durchlass mit Stau.

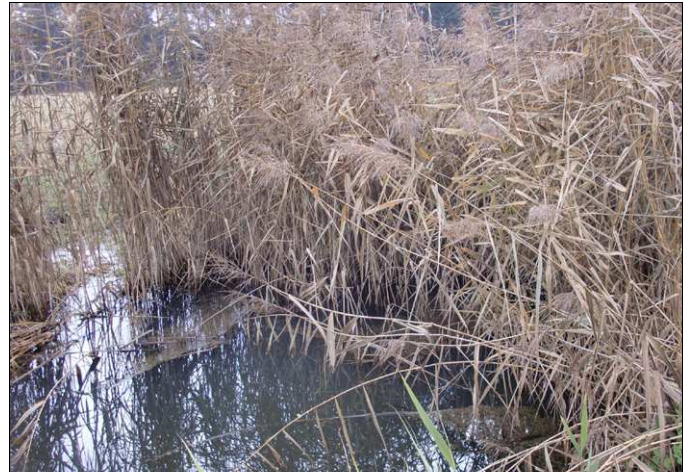
Bezeichnung Foto: 584852_869_02700_02800_02.jpg

Bemerkung: Bauwerk B12, Durchlass mit Stau

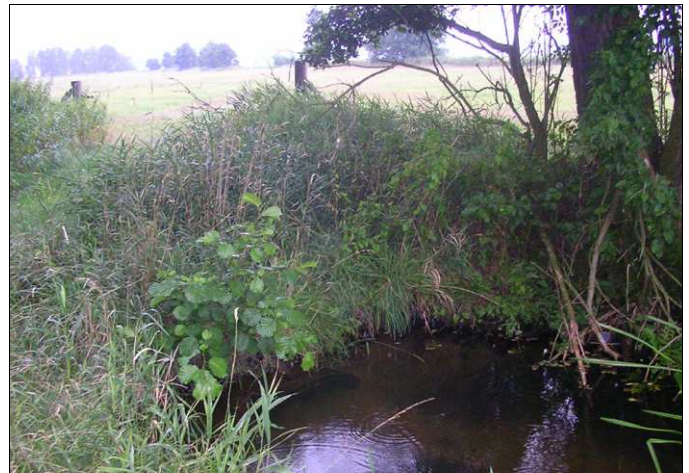
Bezeichnung Foto: 584852_869_03000_03100_02.jpg

Bemerkung: Bauwerk B13, Durchlass mit Stau

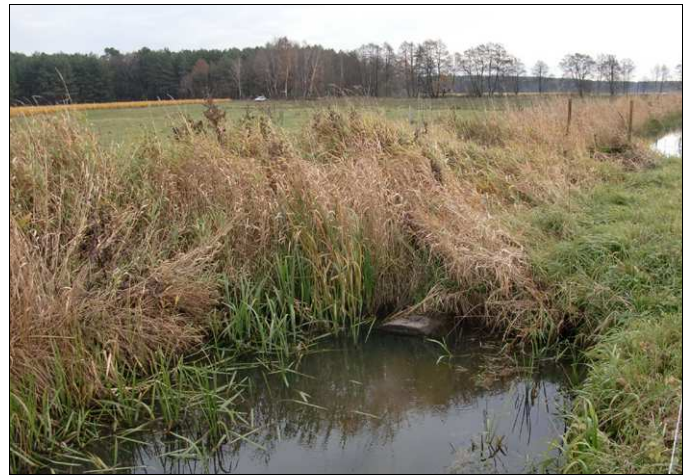
Bezeichnung Foto: 584852_869_04200_04300_02.jpg

Bemerkung: Bauwerk B16, Durchlass.

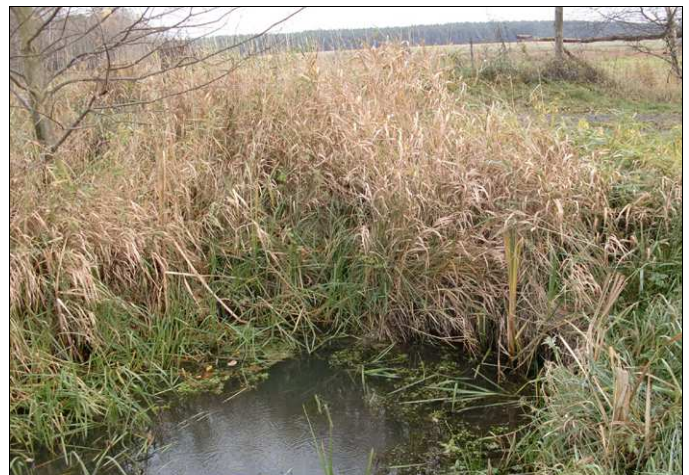
Bezeichnung Foto: 584852_869_04400_04500_02.jpg

Bemerkung: Bauwerk B17, Durchlass.

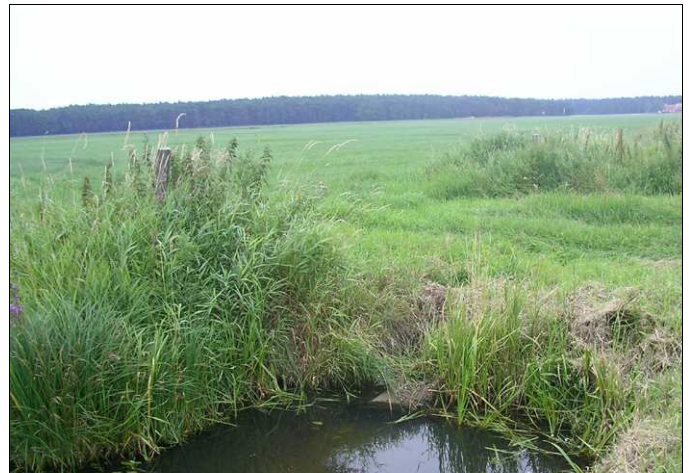
Bemerkung: Bauwerk B18, Durchlass mit Stau.

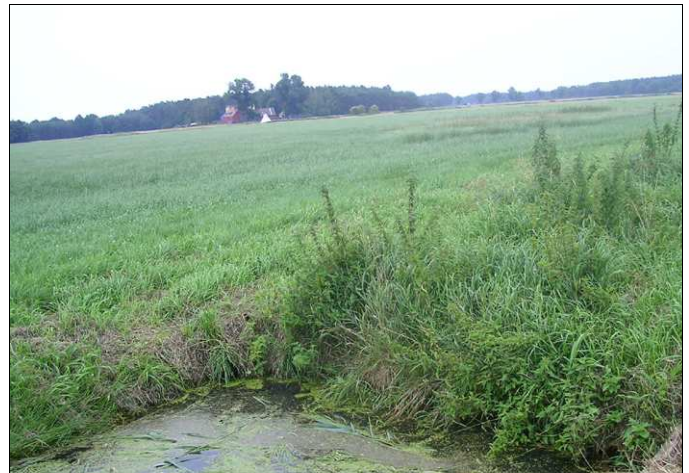
Bemerkung: Bauwerk B20, Durchlass/ Überfahrt ohne Stau.

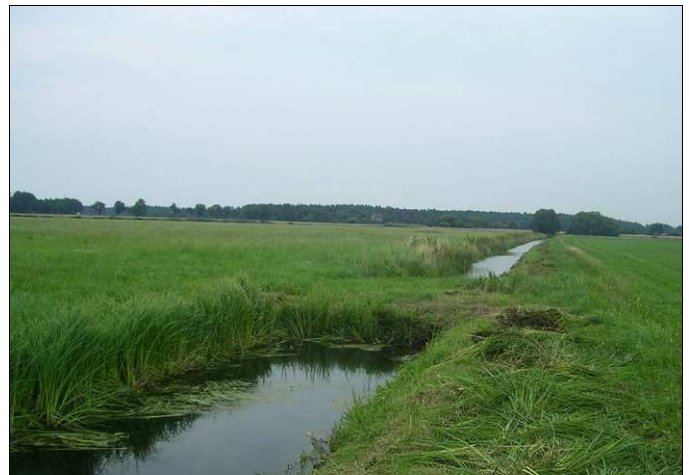
Bemerkung: Bauwerk B21, Durchlass/ Überfahrt.

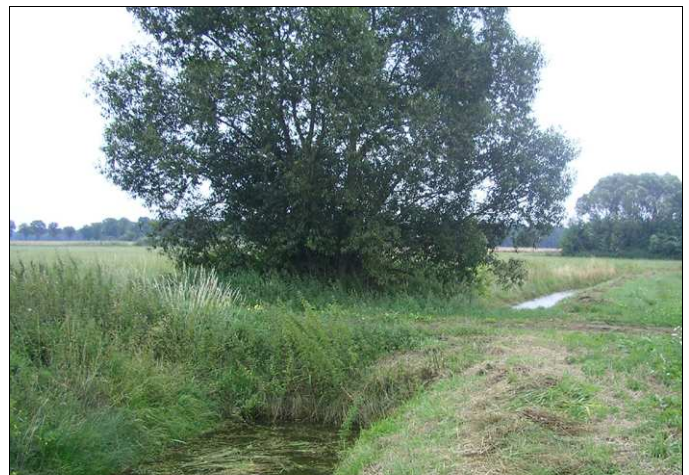
Bemerkung: Bauwerk B22, Durchlass/Überfahrt.
