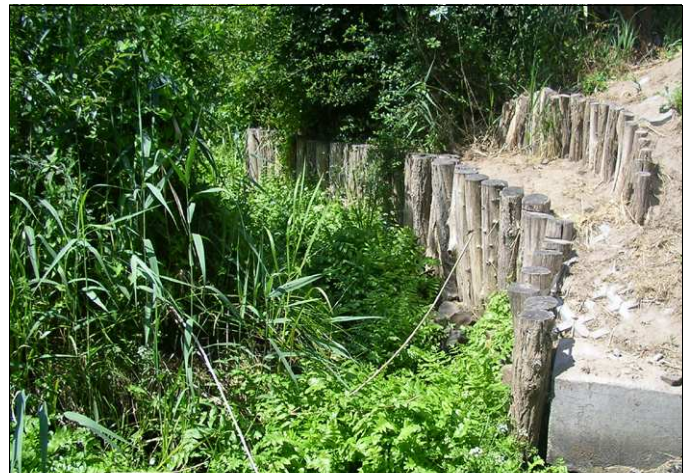
Bezeichnung Foto: 584886_871_00000_00100_01.jpg

Bemerkung: Renaturierter Unterlauf des Dobbrikower Seegrabens, neuer Verlauf nördlich der alten Mündung

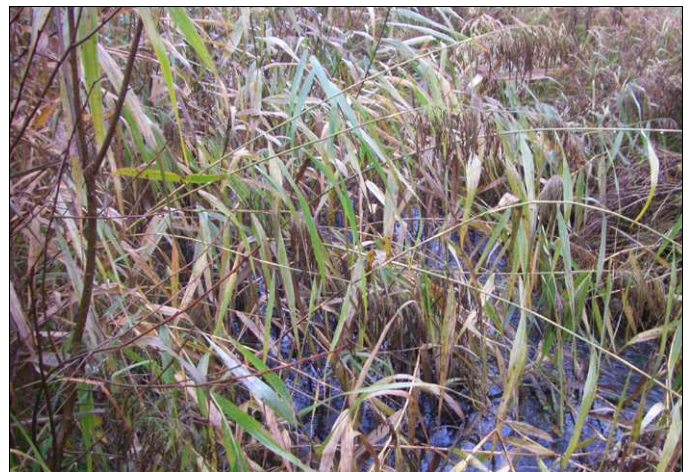
Bezeichnung Foto: 584886_871_00000_00100_02.jpg

Bemerkung: Renaturierter Unterlauf des Dobbrikower Seegrabens, neuer Verlauf nördlich der alten Mündung

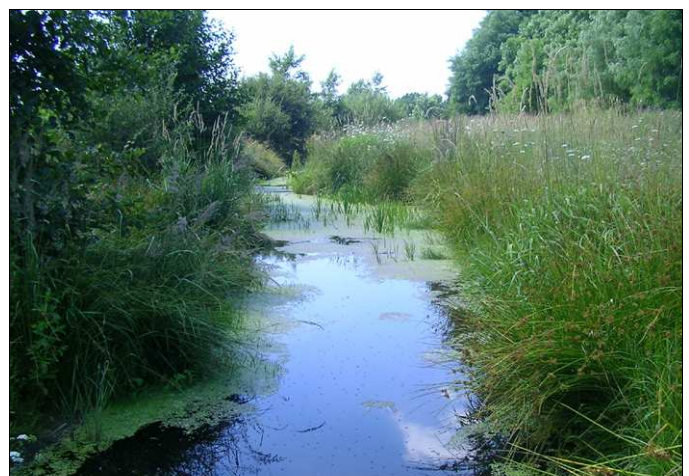
Bezeichnung Foto: 584886_871_00100_00200_01.jpg

Bemerkung: Renaturierter Unterlauf des Dobbrikower Seegrabens, neuer Verlauf nördlich der alten Mündung

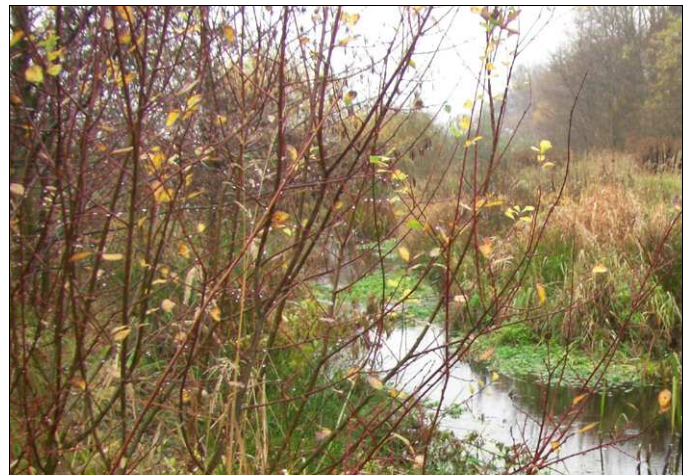
Bezeichnung Foto: 584886_871_00100_00200_02

Bemerkung: Renaturierter Unterlauf des
Dobbrikower Seegrabens, neuer
Verlauf nördlich der alten Mündung

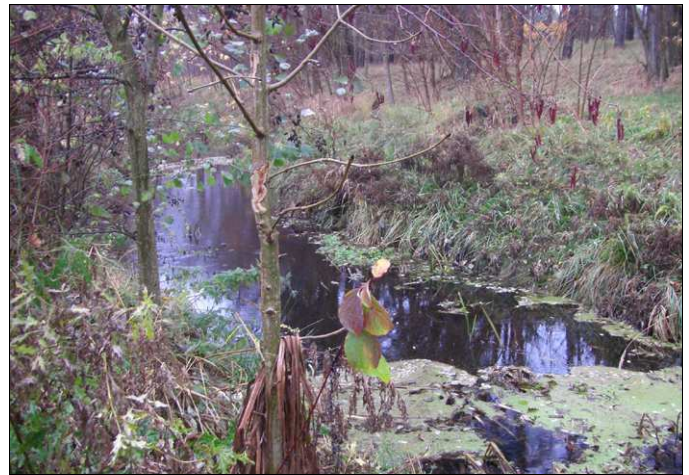
Bezeichnung Foto: 584886_871_00200_00300_01.jpg

Bemerkung: Renaturierter Unterlauf des
Dobbrikower Seegrabens, neuer
Verlauf nördlich der alten Mündung

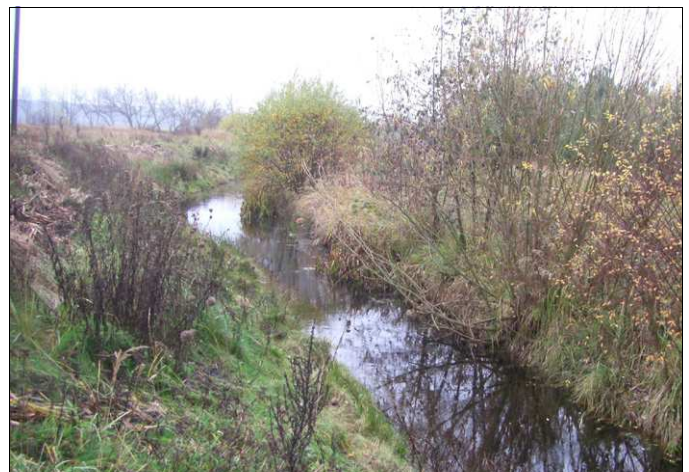
Bezeichnung Foto: 584886_871_00200_00300_02.jpg

Bemerkung: Renaturierter Unterlauf des
Dobbrikower Seegrabens, neuer
Verlauf nördlich der alten Mündung

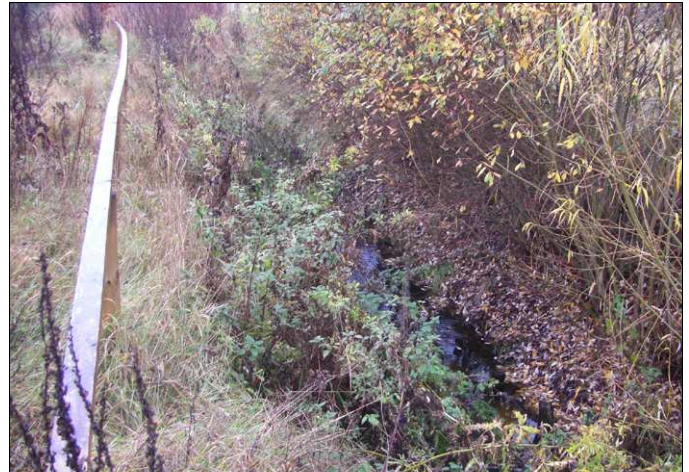
Bezeichnung Foto: 584886_871_00200_00300_03.jpg

Bemerkung: Renaturierter Unterlauf des
Dobbrikower Seegrabens, neuer
Verlauf nördlich der alten Mündung

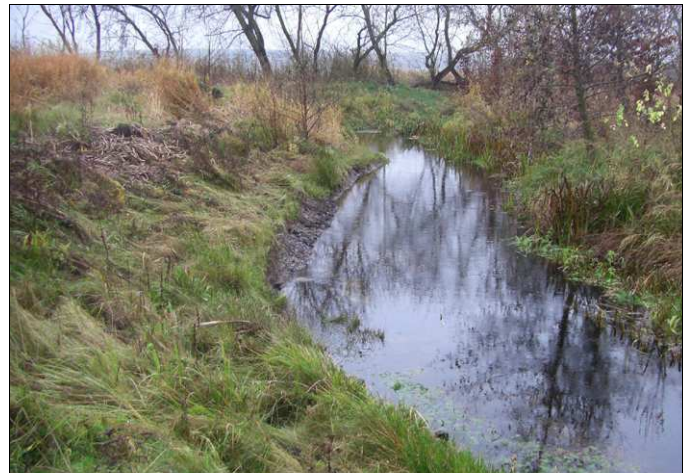
Bezeichnung Foto: 584886_871_00300_00400_01.jpg

Bemerkung: Renaturierter Unterlauf des
Dobbrikower Seegrabens, neuer
Verlauf nördlich der alten Mündung

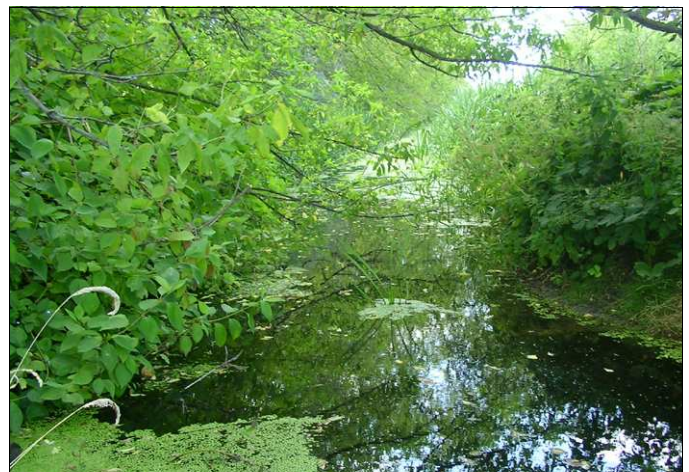
Bezeichnung Foto: 584886_871_00300_00400_02.jpg

Bemerkung: Renaturierter Unterlauf des
Dobbrikower Seegrabens, neuer
Verlauf nördlich der alten Mündung

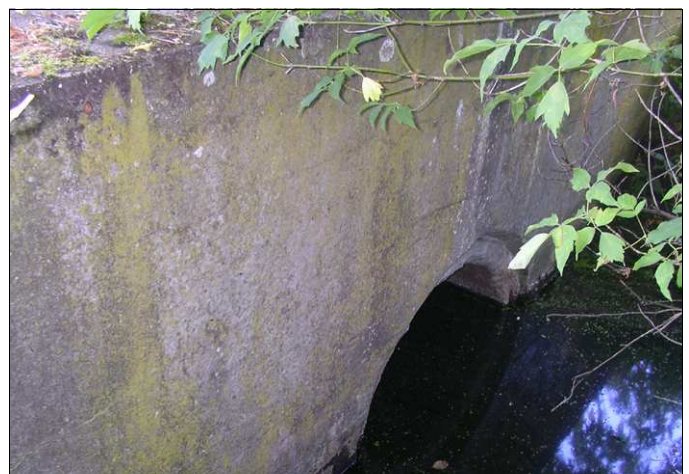
Bezeichnung Foto: 584886_871_00500_00600_01.jpg

Bemerkung: Bauwerk B1, Durchlass/Überfahrt mit Stau.

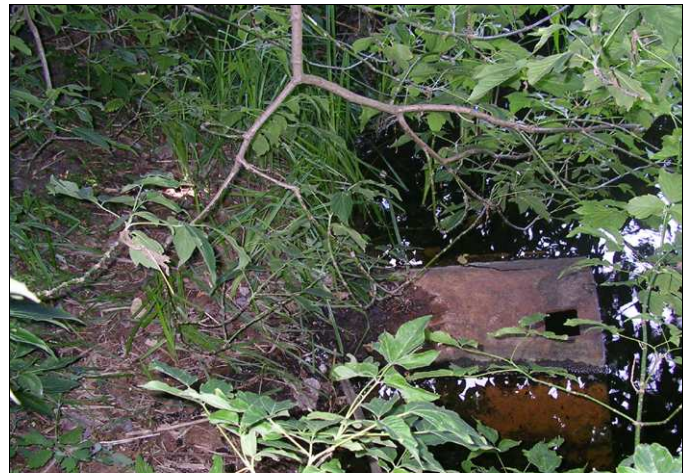
Bezeichnung Foto: 584886_871_00900_01000_01.jpg

Bemerkung: Bauwerk B2, Durchlass/Überfahrt.

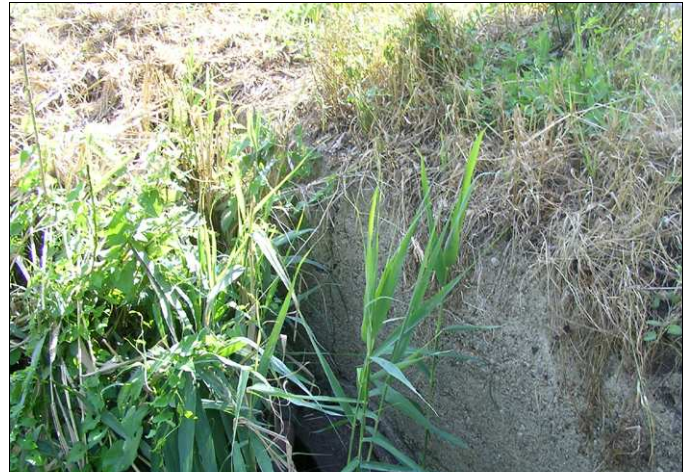
Bezeichnung Foto: 584886_871_01300_01400_04.jpg

Bemerkung: Bauwerk B3, Durchlass Straße.

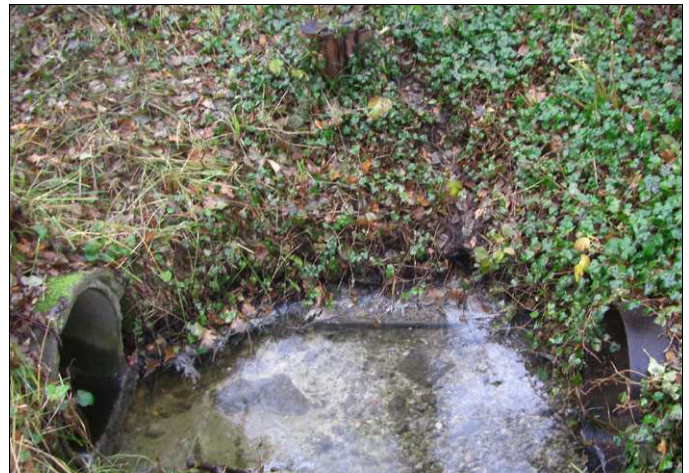
Bezeichnung Foto: 584886_871_01400_01500_01.jpg

Bemerkung: Bauwerk B3, Offener Lauf zwischen Auslaufbauwerk und Durchlass.

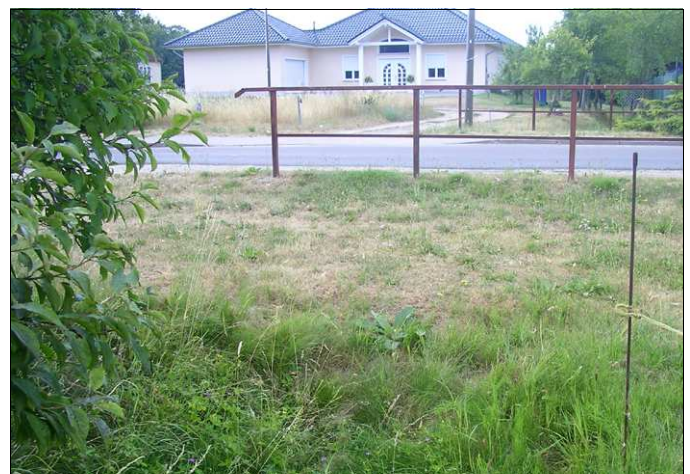
Bezeichnung Foto: 584886_871_01900_02000_02.jpg

Bemerkung: Bauwerk B4, Durchlass mit Stau.

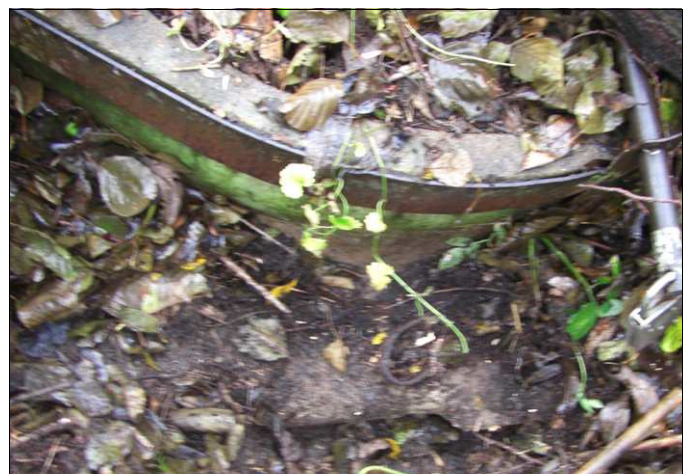
Bezeichnung Foto: 584886_871_02000_02100_02

Bemerkung: Bauwerk B5, Auslaufbauwerk Vordersee.

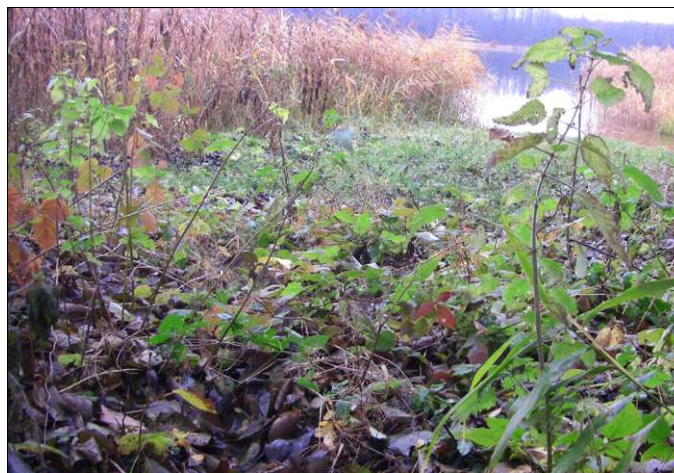
Bezeichnung Foto: 584886_871_02000_02100_03.jpg

Bemerkung: Km 2,0, verrohrter Abschnitt
