**Abschnitt:** 58488\_13800\_13900

**ID des OWK:** 58488\_420

**Firma:** Idas

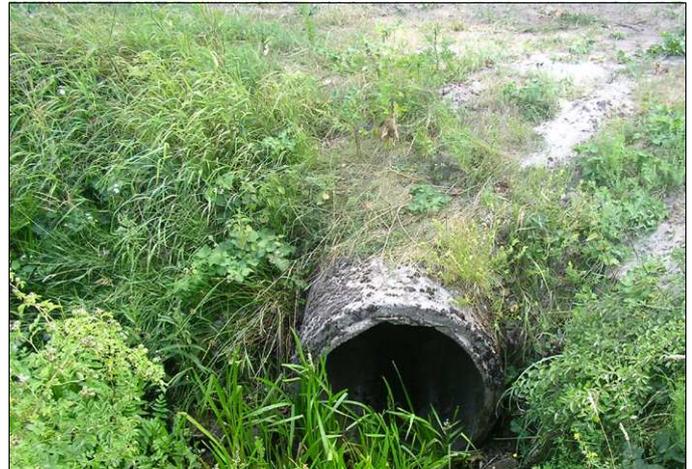
**Bezeichnung Foto:** 58488\_420\_13800\_13900\_02.jpg

**Bemerkung:** Bauwerk B1, Durchlass für Feldweg.

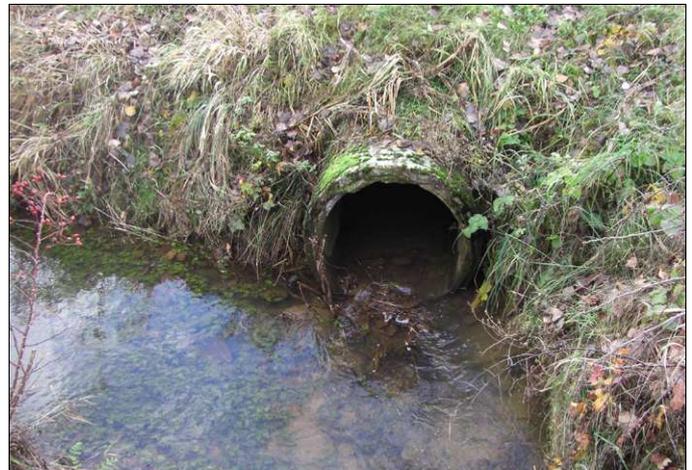
**Bezeichnung Foto:** 58488\_420\_13800\_13900\_02.jpg

**Bemerkung:** Bauwerk B1, Durchlass für Feldweg.

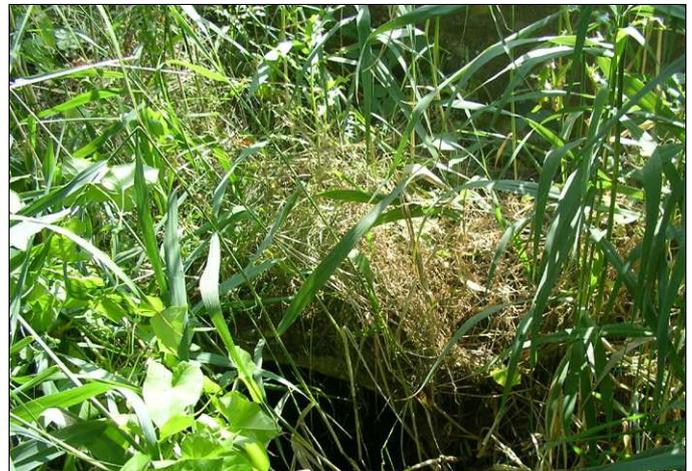
**Bezeichnung Foto:** 58488\_420\_14500\_14600\_02.jpg

**Bemerkung:** Bauwerk B2, Durchlass für L 80.

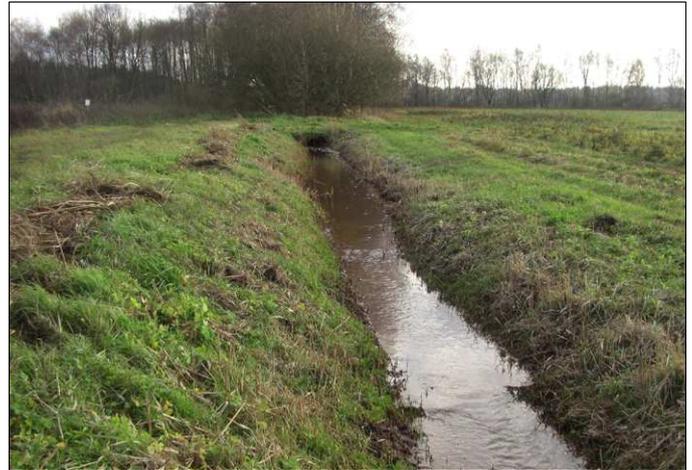
**Bezeichnung Foto:** 58488\_420\_14900\_15000\_01.jpg

**Bemerkung:** Bauwerk B3, Durchlass.

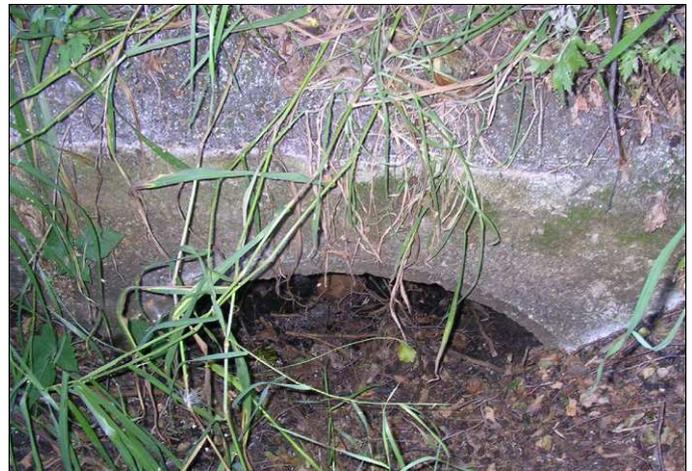
**Bezeichnung Foto:** 58488\_420\_15200\_15300\_01.jpg

**Bemerkung:** Bauwerk B4, Durchlass/ Überfahrt.

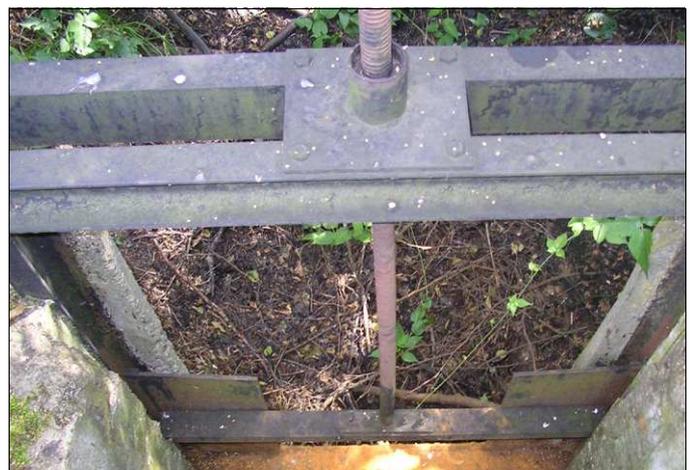
**Bezeichnung Foto:** 58488\_420\_15200\_15300\_02.jpg

**Bemerkung:** Bauwerk B4, Stau.

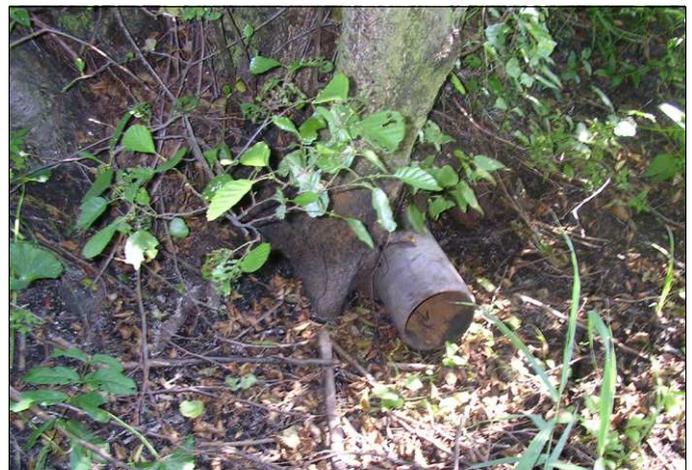
**Bezeichnung Foto:** 58488\_420\_15400\_15500\_02.jpg

**Bemerkung:** Bauwerk B5, Durchlass/ Überfahrt.

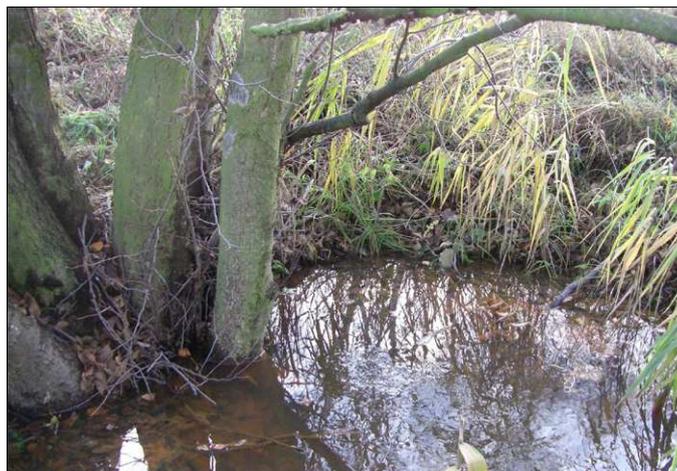
**Bezeichnung Foto:** 58488\_420\_15400\_15500\_03.jpg

**Bemerkung:** Bauwerk B5, Durchlass/ Überfahrt.

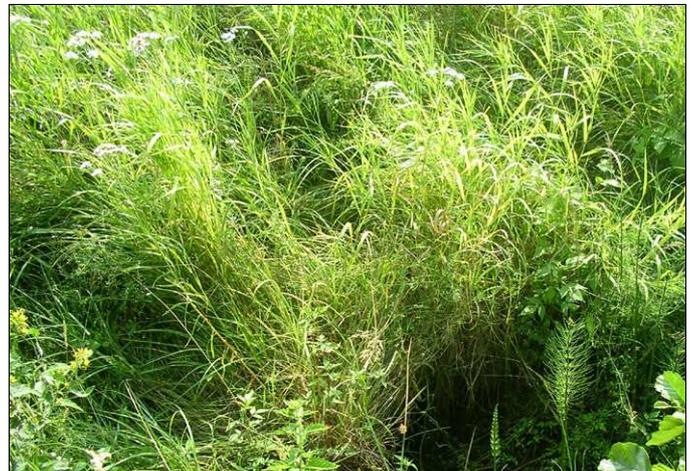
**Bezeichnung Foto:** 58488\_420\_15700\_15800\_01.jpg

**Bemerkung:** Bauwerk B6, Durchlass/ Überfahrt.

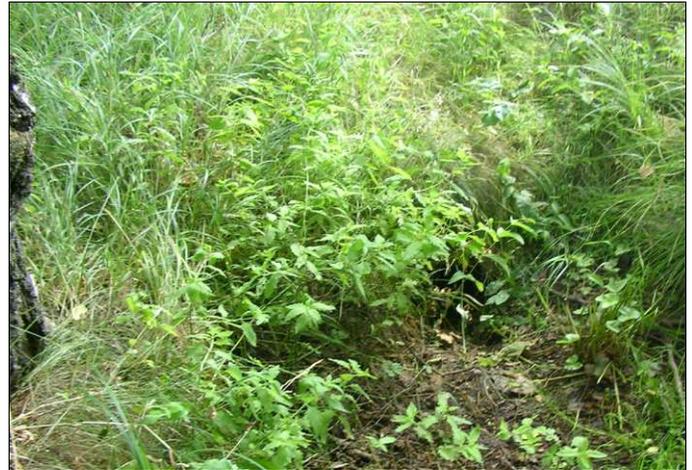
**Bezeichnung Foto:** 58488\_420\_15800\_15900\_01.jpg

**Bemerkung:** Bauwerk B7, Durchlass mit Stau.

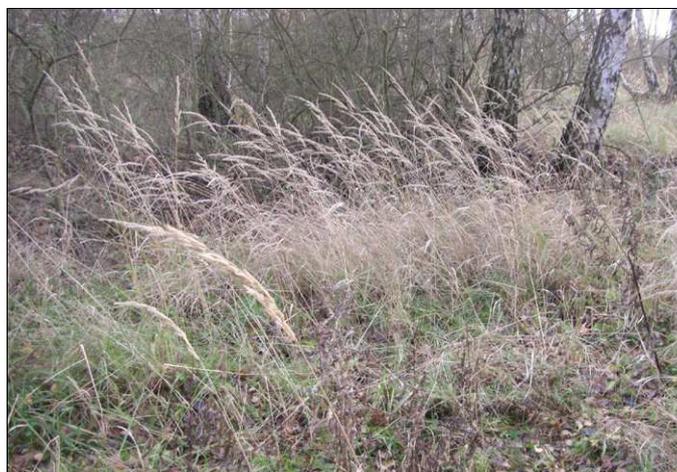
**Bezeichnung Foto:** 58488\_420\_16000\_16100\_02.jpg

**Bemerkung:** Furt zugewachsen, da NSG.
