Bauwerksdokumentation Gewässerbegehung	Gewässer : Abzugsgraben Grabow		Station H-Wert 5908414 R-Wert 3308658			Stepenitz Blatt 3.
	Abschnittsnr.: 0,1		bei km 0,029			
Bauwerksname						
BW-Nummer	591424_B01

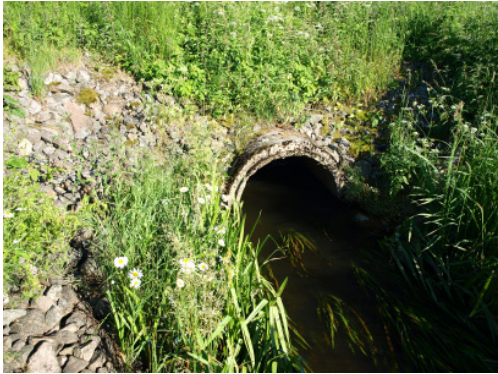
591424_00001_02.JPG			
Bauwerksart	Durchlass					
Material	Beton					
Breite [cm]	0					
Länge [cm]	1500					
Durchmesser [mm]	900					
Überdeckung [cm]	100					
Stauhöhe [cm]	0					
Rückstau [ca. m nach oberhalb]	0					
Ökologische Durchgängigkeit	Fische	zeitweise				
Fischaufstiegsanlage						
Beschreibung	Rohrdurchlass (landwirtschaftlicher Überweg)					
Mangel / Baulicher Zustand						
Maßnahmenvor-schlag	Kieseintrag und Wehrentfernung/ Öffnung

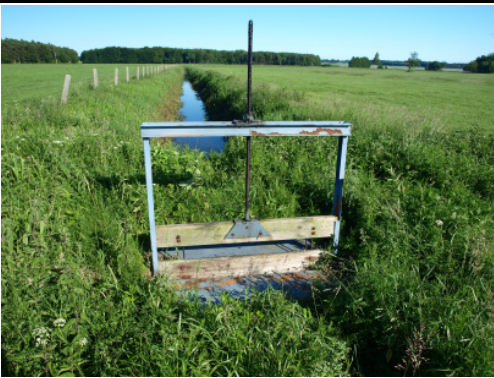
591424_00001_04.JPG						
Ökologische Durch- gängigkeit	Fische	nicht durchgängig	Wasser-wirbellose	nicht durchgängig	Fischotter	durchgängig (Ufer)
Fischaufstiegsanlage						
Beschreibung	Stau NW 1000/ Jalousiwehr					
Mangel / Baulicher Zustand						
Maßnahmenvor-schlag	je nach Erfordernis Rückbau/ Umbau Sohlgleite

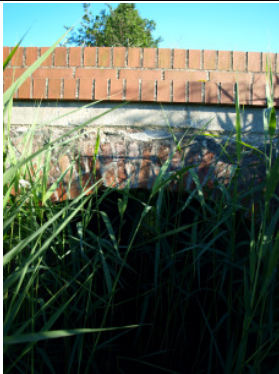
Bauwerksdokumentation Gewässerbegehung	Gewässer : Abzugsgraben Grabow		Station H-Wert 5907954 R-Wert 3308928		Stepenitz Blatt 3.	
	Abschnittsnr.: 0,6		bei km 0,595			
Bauwerksname						
BW-Nummer	591424_B03

591424_00006_05.JPG			
Bauwerksart	Durchlass					
Material	Klinker, Beton					
Breite [cm]	600					
Länge [cm]	1000					
Durchmesser [mm]	0					
Überdeckung [cm]	0					
Stauhöhe [cm]	0					
Rückstau [ca. m nach oberhalb]	0					
Ökologische Durchgängigkeit	Fische	durchgängig				
Fischaufstiegsanlage						
Beschreibung	Gewölbedurchlass (Straße L13)					
Mangel / Baulicher Zustand						
Maßnahmenvor-schlag

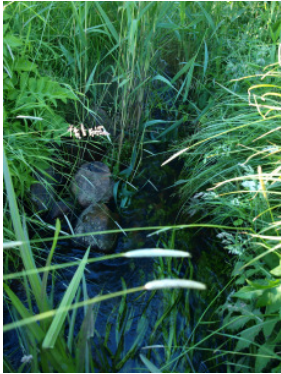
Bauwerks-dokumentation Gewässerbegehung	Gewässer : Abzugsgraben Grabow		Station H-Wert 5907784 R-Wert 3308951		Stepenitz Blatt 3.	
	Abschnittsnr.: 0,8		bei km 0,767			
Bauwerksname						
BW-Nummer	591424_B04

<small>591424_00008_04.JPG</small>			
Bauwerksart	Andere					
Material						
Breite [cm]	0					
Länge [cm]	1100					
Durchmesser [mm]	0					
Überdeckung [cm]	0					
Stauhöhe [cm]	10					
Rückstau [ca. m nach oberhalb]	0					
Ökologische Durchgängigkeit	Fische	zeitweise	Wasser-wirbellose	durchgängig	Fischotter	durchgängig
Fischaufstiegsanlage						
Beschreibung	Sohlgleite unterhalb Rohrdurchlass					
Mangel / Baulicher Zustand						
Maßnahmenvor-schlag

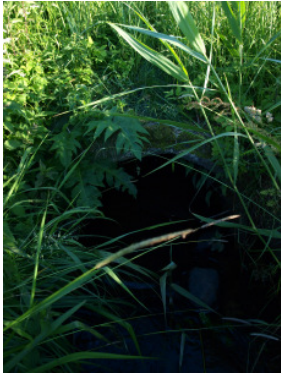
Bauwerksdokumentation Gewässerbegehung	Gewässer : Abzugsgraben Grabow		Station H-Wert 5907775 R-Wert 3308952		Stepenitz Blatt 3.	
	Abschnittsnr.: 0,8		bei km 0,776			
Bauwerksname						
BW-Nummer	591424_B05

<small>591424_00008_03.JPG</small>			
Bauwerksart	Durchlass					
Material	Beton					
Breite [cm]	0					
Länge [cm]	1100					
Durchmesser [mm]	900					
Überdeckung [cm]	40					
Stauhöhe [cm]	0					
Rückstau [ca. m nach oberhalb]	0					
Ökologische Durchgängigkeit	Fische	nicht durchgängig				
Fischaufstiegsanlage						
Beschreibung	Rohrdurchlass (landwirtschaftlicher Überweg), mit Wehr kombiniert					
Mangel / Baulicher Zustand						
Maßnahmenvor-schlag

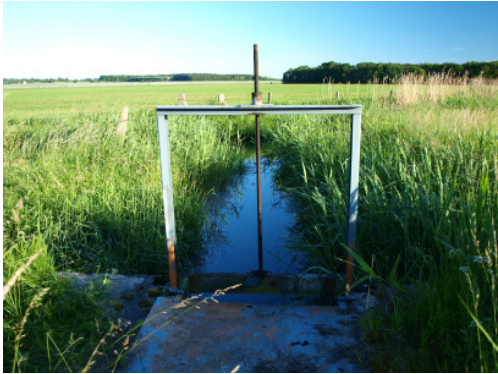
Bauwerksdokumentation Gewässerbegehung	Gewässer : Abzugsgraben Grabow		Station H-Wert 5907770 R-Wert 3308952		Stepenitz Blatt 3.	
	Abschnittsnr.: 0,8		bei km 0,781			
Bauwerksname						
BW-Nummer	591424_B06

591424_00008_06.JPG			
Bauwerksart	Stau					
Material	Beton, Stahl, Holz					
Breite [cm]	200					
Länge [cm]	180					
Durchmesser [mm]	0					
Überdeckung [cm]	0					
Stauhöhe [cm]	80					
Rückstau [ca. m nach oberhalb]	300					
Ökologische Durchgängigkeit	Fische	nicht durchgängig				
Fischaufstiegsanlage						
Beschreibung	Jalousiewehr					
Mangel / Baulicher Zustand						
Maßnahmenvor-schlag	Rückbau

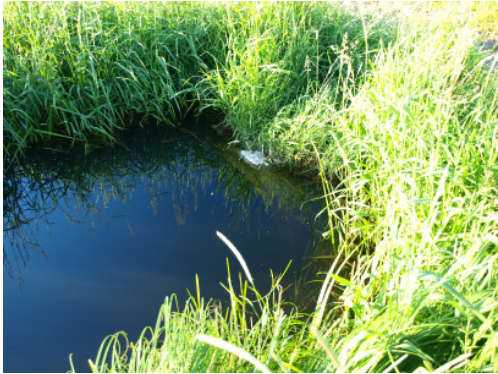
Bauwerksdokumentation Gewässerbegehung	Gewässer : Abzugsgraben Grabow		Station H-Wert 5907756 R-Wert 3308976			Stepenitz Blatt 3.
	Abschnittsnr.: 0,9		bei km 0,816			
Bauwerksname						
BW-Nummer	591424_B07

591424_00009_02.JPG			
Bauwerksart	Durchlass					
Material						
Breite [cm]	0					
Länge [cm]	1000					
Durchmesser [mm]	1250					
Überdeckung [cm]	40					
Stauhöhe [cm]	0					
Rückstau [ca. m nach oberhalb]	0					
Ökologische Durchgängigkeit	Fische	durchgängig				
Fischaufstiegsanlage						
Beschreibung	Rohrdurchlass (landwirtschaftlicher Überweg)					
Mangel / Baulicher Zustand						
Maßnahmenvor-schlag

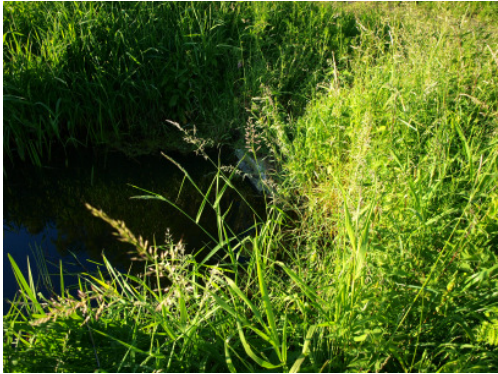
Bauwerksdokumentation Gewässerbegehung	Gewässer : Abzugsgraben Grabow		Station H-Wert 5907775 R-Wert 3309095		Stepenitz Blatt 3.	
	Abschnittsnr.: 0,7		bei km 0,937			
Bauwerksname						
BW-Nummer	591424_B08

591424_00010_02.JPG			
Bauwerksart	Durchlass					
Material	Beton					
Breite [cm]	0					
Länge [cm]	1000					
Durchmesser [mm]	800					
Überdeckung [cm]	40					
Stauhöhe [cm]	0					
Rückstau [ca. m nach oberhalb]	0					
Ökologische Durchgängigkeit	Fische	durchgängig				
Fischaufstiegsanlage						
Beschreibung	Rohrdurchlass (landwirtschaftlicher Überweg)					
Mangel / Baulicher Zustand						
Maßnahmenvor-schlag

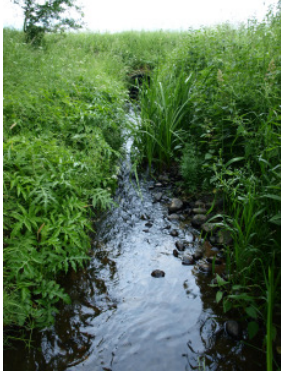
Bauwerksdokumentation Gewässerbegehung	Gewässer : Abzugsgraben Grabow		Station H-Wert 5907499 R-Wert 3309308		Stepenitz Blatt 3.	
	Abschnittsnr.: 1,4		bei km 1,311			
Bauwerksname						
BW-Nummer	591424_B09

<small>591424_00014_02.JPG</small>			
Bauwerksart	Andere					
Material	Feld-, Bruchsteine					
Breite [cm]	150					
Länge [cm]	700					
Durchmesser [mm]	0					
Überdeckung [cm]	0					
Stauhöhe [cm]	10					
Rückstau [ca. m nach oberhalb]	0					
Ökologische Durchgängigkeit	Fische	zeitweise				
Fischaufstiegsanlage						
Beschreibung	Sohlgleite unterhalb Rohrdurchlass					
Mangel / Baulicher Zustand						
Maßnahmenvor-schlag

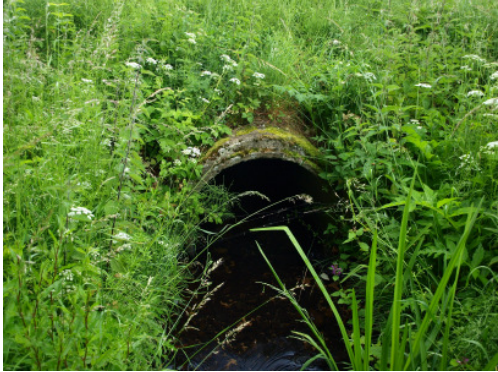
Bauwerksdokumentation Gewässerbegehung	Gewässer : Abzugsgraben Grabow Abschnittsnr.: 1,4	Station H-Wert 5907486 R-Wert 3309309 bei km 1,323	Stepenitz Blatt 3.			
Bauwerksname						
BW-Nummer	591424_B10

<small>591424_00014_03.JPG</small>				
Bauwerksart	Durchlass					
Material	Beton					
Breite [cm]	0					
Länge [cm]	1100					
Durchmesser [mm]	1000					
Überdeckung [cm]	100					
Stauhöhe [cm]	0					
Rückstau [ca. m nach oberhalb]	0					
Ökologische Durchgängigkeit	Fische	durchgängig	Wasser-wirbellose	nicht durchgängig	Fischotter	durchgängig (Ufer)
Fischaufstiegsanlage						
Beschreibung	Rohrdurchlass (landwirtschaftlicher Überweg), mit Wehr kombiniert					
Mangel / Baulicher Zustand	Strömung so schnell, dass am Auslauf nur geringe Sedimentschicht mit Sand, Steinen vorlag					
Maßnahmenvor-schlag

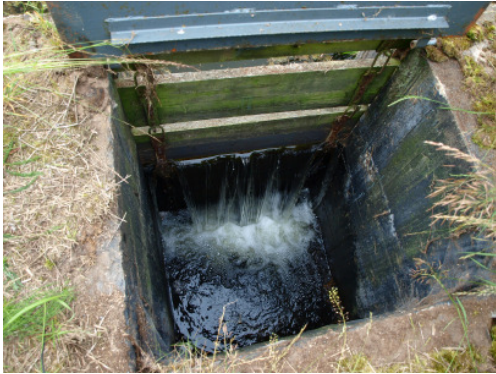
Bauwerksdokumentation Gewässerbegehung	Gewässer : Abzugsgraben Grabow		Station H-Wert 5907480 R-Wert 3309308		Stepenitz Blatt 3.	
	Abschnittsnr.: 1,4		bei km 1,329			
Bauwerksname						
BW-Nummer	591424_B11

591424_00014_05.JPG			
Bauwerksart	Stau					
Material	Beton, Stahl, Holz					
Breite [cm]	700					
Länge [cm]	130					
Durchmesser [mm]	0					
Überdeckung [cm]	0					
Stauhöhe [cm]	80					
Rückstau [ca. m nach oberhalb]	600					
Ökologische Durchgängigkeit	Fische	nicht durchgängig				
Fischaufstiegsanlage						
Beschreibung	Stau NW 1000					
Mangel / Baulicher Zustand						
Maßnahmenvor-schlag	Rückbau

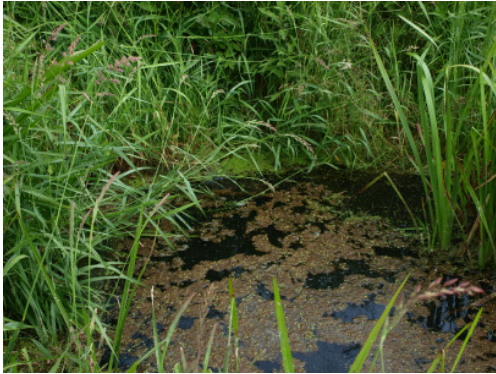
Bauwerksdokumentation Gewässerbegehung	Gewässer : Abzugsgraben Grabow		Station H-Wert 5907340 R-Wert 3309172		Stepenitz Blatt 3.	
	Abschnittsnr.: 1,6		bei km 1,536			
Bauwerksname						
BW-Nummer	591424_B12

591424_00016_05.JPG			
Bauwerksart	Durchlass					
Material	Beton					
Breite [cm]	0					
Länge [cm]	1000					
Durchmesser [mm]	600					
Überdeckung [cm]	60					
Stauhöhe [cm]	0					
Rückstau [ca. m nach oberhalb]	0					
Ökologische Durchgängigkeit	Fische	durchgängig				
Fischaufstiegsanlage						
Beschreibung	Rohrdurchlass (landwirtschaftlicher Überweg)					
Mangel / Baulicher Zustand						
Maßnahmenvor-schlag

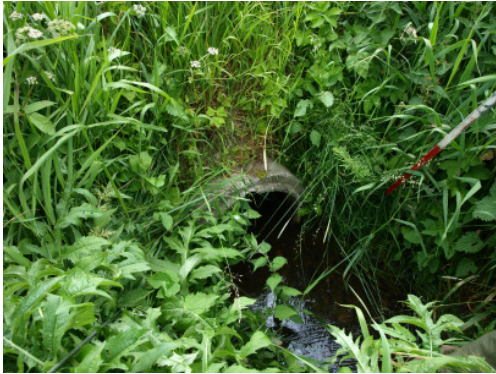
Bauwerksdokumentation Gewässerbegehung	Gewässer : Abzugsgraben Grabow		Station H-Wert 5907169 R-Wert 3309571		Stepenitz Blatt 3.	
	Abschnittsnr.: 2		bei km 1,97			
Bauwerksname						
BW-Nummer	591424_B13

<small>591424_00020_03.JPG</small>			
Bauwerksart	Durchlass					
Material	Beton					
Breite [cm]	0					
Länge [cm]	1500					
Durchmesser [mm]	600					
Überdeckung [cm]	100					
Stauhöhe [cm]	0					
Rückstau [ca. m nach oberhalb]	0					
Ökologische Durchgängigkeit	Fische	zeitweise				
Fischaufstiegsanlage						
Beschreibung	Rohrdurchlass (landwirtschaftlicher Überweg)					
Mangel / Baulicher Zustand						
Maßnahmenvor-schlag	Störsteineeinbringen, Strömung reduzieren

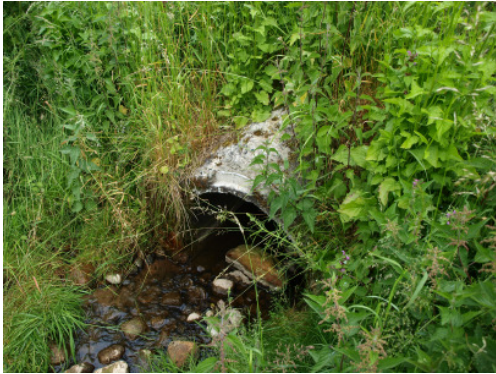
Bauwerksdokumentation Gewässerbegehung	Gewässer : Abzugsgraben Grabow		Station H-Wert 5907168 R-Wert 3309619		Stepenitz Blatt 3.	
	Abschnittsnr.: 2,1		bei km 2,021			
Bauwerksname						
BW-Nummer	591424_B14

<small>591424_00021_04.JPG</small>			
Bauwerksart	Durchlass					
Material	Beton					
Breite [cm]	0					
Länge [cm]	1000					
Durchmesser [mm]	500					
Überdeckung [cm]	150					
Stauhöhe [cm]	0					
Rückstau [ca. m nach oberhalb]	0					
Ökologische Durchgängigkeit	Fische	durchgängig				
Fischaufstiegsanlage						
Beschreibung	Rohrdurchlass in Kombination mit Wehr, unterhalb zum Landwirtschaftlichen Speicher angestaut					
Mangel / Baulicher Zustand						
Maßnahmenvor-schlag

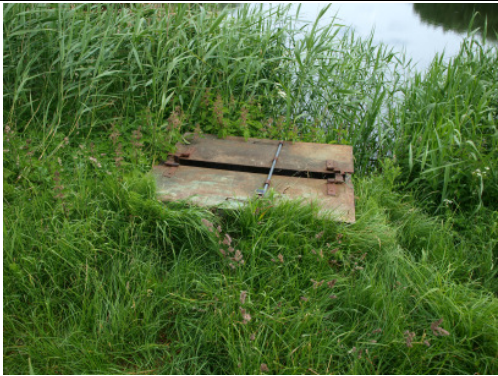
Bauwerksdokumentation Gewässerbegehung	Gewässer : Abzugsgraben Grabow		Station H-Wert 5907172 R-Wert 3309626		Stepenitz Blatt 3.	
	Abschnittsnr.: 2,2		bei km 2,029			
Bauwerksname						
BW-Nummer	591424_B15

<small>591424_00021_10.JPG</small>			
Bauwerksart	Stau					
Material	Holz, Beton, Stahl					
Breite [cm]	140					
Länge [cm]	110					
Durchmesser [mm]	0					
Überdeckung [cm]	0					
Stauhöhe [cm]	200					
Rückstau [ca. m nach oberhalb]	500					
Ökologische Durchgängigkeit	Fische	nicht durchgängig				
Fischaufstiegsanlage						
Beschreibung	Wehr zur Stauseeregulierung					
Mangel / Baulicher Zustand						
Maßnahmenvor-schlag	Rückbau

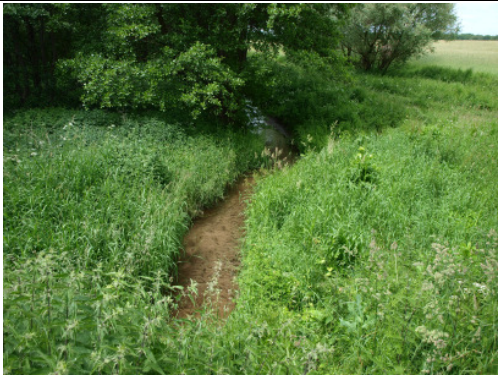
Bauwerksdokumentation Gewässerbegehung	Gewässer : Abzugsgraben Grabow		Station H-Wert 5907354 R-Wert 3310175			Stepenitz Blatt 3.
	Abschnittsnr.: 2,7		bei km 2,61			
Bauwerksname						
BW-Nummer	591424_B16

<small>591424_00027_03.JPG</small>			
Bauwerksart	Durchlass					
Material	Beton					
Breite [cm]	0					
Länge [cm]	1400					
Durchmesser [mm]	950					
Überdeckung [cm]	190					
Stauhöhe [cm]	0					
Rückstau [ca. m nach oberhalb]	0					
Ökologische Durchgängigkeit	Fische	durchgängig				
Fischaufstiegsanlage						
Beschreibung	Rohrdurchlass (Straße)					
Mangel / Baulicher Zustand						
Maßnahmenvor-schlag

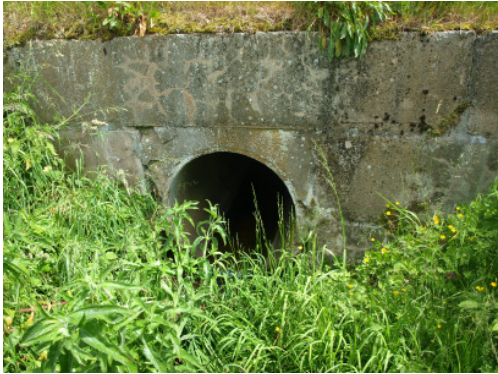
Bauwerksdokumentation Gewässerbegehung	Gewässer : Abzugsgraben Grabow		Station H-Wert 5906985 R-Wert 3310850		Stepenitz Blatt 3.	
	Abschnittsnr.: 3,5		bei km 3,415			
Bauwerksname						
BW-Nummer	591424_B17

<small>591424_00035_02.JPG</small>			
Bauwerksart	Durchlass					
Material	Beton					
Breite [cm]	400					
Länge [cm]	1000					
Durchmesser [mm]	800					
Überdeckung [cm]	90					
Stauhöhe [cm]	0					
Rückstau [ca. m nach oberhalb]	0					
Ökologische Durchgängigkeit	Fische	nicht durchgängig				
Fischaufstiegsanlage						
Beschreibung	Rohrdurchlass (landwirtschaftlicher Überweg)					
Mangel / Baulicher Zustand						
Maßnahmenvor-schlag	Steine, Störsteineeinbringen

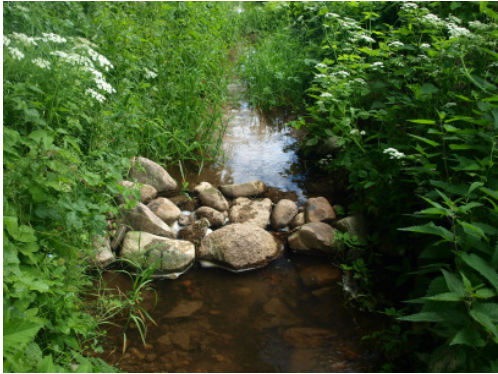
Bauwerksdokumentation Gewässerbegehung	Gewässer : Abzugsgraben Grabow		Station H-Wert 5906628 R-Wert 3311210			Stepenitz Blatt 3.
	Abschnittsnr.: 4		bei km 3,956			
Bauwerksname						
BW-Nummer	591424_B18

<small>591424_00040_04.JPG</small>			
Bauwerksart	Sohlrampe					
Material	Feld-, Bruchsteine					
Breite [cm]	120					
Länge [cm]	40					
Durchmesser [mm]	0					
Überdeckung [cm]	0					
Stauhöhe [cm]	15					
Rückstau [ca. m nach oberhalb]	0					
Ökologische Durchgängigkeit	Fische	zeitweise				
Fischaufstiegsanlage						
Beschreibung	Steinrampe					
Mangel / Baulicher Zustand						
Maßnahmenvor-schlag

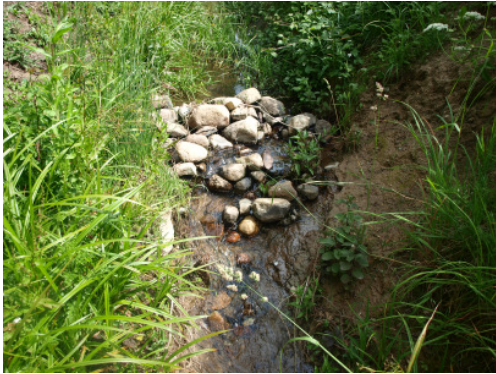
Bauwerksdokumentation Gewässerbegehung	Gewässer : Abzugsgraben Grabow		Station H-Wert 5906529 R-Wert 3311265		Stepenitz Blatt 3.	
	Abschnittsnr.: 4,1		bei km 4,071			
Bauwerksname						
BW-Nummer	591424_B19

591424_00041_04.JPG			
Bauwerksart	Sohlrampe					
Material	Feldsteine					
Breite [cm]	130					
Länge [cm]	1500					
Durchmesser [mm]	0					
Überdeckung [cm]	0					
Stauhöhe [cm]	0					
Rückstau [ca. m nach oberhalb]	0					
Ökologische Durchgängigkeit	Fische	zeitweise				
Fischaufstiegsanlage						
Beschreibung	zwei Steinrampen oberhalb/unterhalb Zulauf					
Mangel / Baulicher Zustand	erster Steinriegel am Rand geöffnet bzw. Abbruch oberhalb Riegel schlammig- steinig (Uferabbruch mit Nisthöhle)					
Maßnahmenvor-schlag	Riegel mind. bis zur Hälfte öffnen/ entfernen

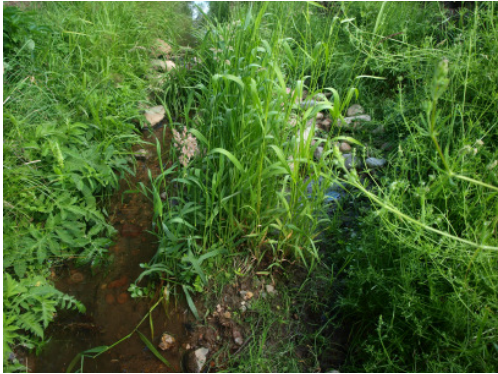
Bauwerksdokumentation Gewässerbegehung	Gewässer : Abzugsgraben Grabow		Station H-Wert 5906303 R-Wert 3311686			Stepenitz Blatt 3.
	Abschnittsnr.: 4,6		bei km 4,55			
Bauwerksname						
BW-Nummer	591424_B20

<small>591424_00046_03.JPG</small>			
Bauwerksart	Sohlrampe					
Material	Feldsteine					
Breite [cm]	150					
Länge [cm]	1500					
Durchmesser [mm]	0					
Überdeckung [cm]	0					
Stauhöhe [cm]	25					
Rückstau [ca. m nach oberhalb]	0					
Ökologische Durchgängigkeit	Fische	zeitweise				
Fischaufstiegsanlage						
Beschreibung	Steinrampe					
Mangel / Baulicher Zustand						
Maßnahmenvor-schlag

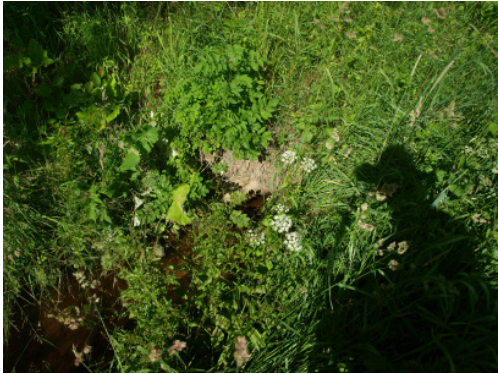
Bauwerksdokumentation Gewässerbegehung	Gewässer : Abzugsgraben Grabow		Station H-Wert 5906219 R-Wert 3312001			Stepenitz Blatt 3.
	Abschnittsnr.: 4,9		bei km 4,881			
Bauwerksname						
BW-Nummer	591424_B21

<small>591424_00049_03.JPG</small>			
Bauwerksart	Durchlass					
Material	Beton					
Breite [cm]	0					
Länge [cm]	600					
Durchmesser [mm]	600					
Überdeckung [cm]	100					
Stauhöhe [cm]	0					
Rückstau [ca. m nach oberhalb]	0					
Ökologische Durchgängigkeit	Fische	zeitweise				
Fischaufstiegsanlage						
Beschreibung	Rohrdurchlass (landwirtschaftlicher Überweg)					
Mangel / Baulicher Zustand						
Maßnahmenvor-schlag

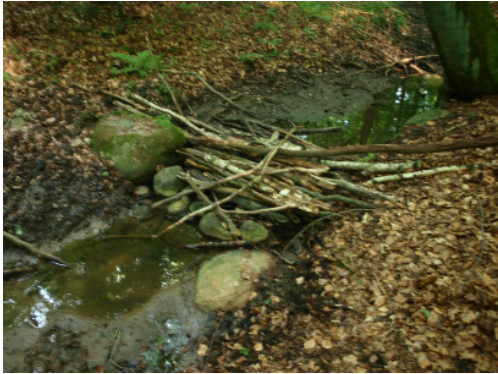
Bauwerksdokumentation Gewässerbegehung	Gewässer : Abzugsgraben Grabow		Station H-Wert 5905720 R-Wert 3313175		Stepenitz Blatt 3.	
	Abschnittsnr.: 6,3		bei km 6,224			
Bauwerksname						
BW-Nummer	591424_B23

591424_00063_06.JPG			
Bauwerksart	Sohlrampe					
Material	Feldblöcke; Äste					
Breite [cm]	100					
Länge [cm]	2000					
Durchmesser [mm]	0					
Überdeckung [cm]	0					
Stauhöhe [cm]	35					
Rückstau [ca. m nach oberhalb]	0					
Ökologische Durchgängigkeit	Fische	nicht durchgängig				
Fischaufstiegsanlage						
Beschreibung	Sohlrampe aus Feldblöcken/ —sten					
Mangel / Baulicher Zustand						
Maßnahmenvor-schlag

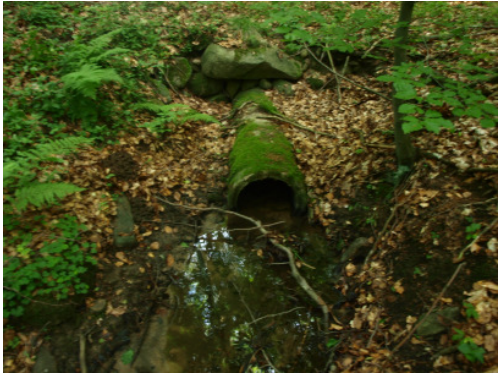
Bauwerksdokumentation Gewässerbegehung	Gewässer : Abzugsgraben Grabow		Station H-Wert 5905692 R-Wert 3313202		Stepenitz Blatt 3.	
	Abschnittsnr.: 6,3		bei km 6,262			
Bauwerksname						
BW-Nummer	591424_B24

<small>591424_00063_07.JPG</small>			
Bauwerksart	Durchlass					
Material	Beton					
Breite [cm]	0					
Länge [cm]	750					
Durchmesser [mm]	400					
Überdeckung [cm]	50					
Stauhöhe [cm]	0					
Rückstau [ca. m nach oberhalb]	0					
Ökologische Durchgängigkeit	Fische	nicht durchgängig				
Fischaufstiegsanlage						
Beschreibung	Rohrdurchlass (Waldweg)					
Mangel / Baulicher Zustand						
Maßnahmenvor-schlag	Umbau Furt
