Bauwerksdokumentation Gewässerbegehung	Gewässer : Baeck		Station H-Wert 5907579 R-Wert 3306764			Stepenitz Blatt 3.
	Abschnittsnr.: 0,2		bei km 0,121			
Bauwerksname						
BW-Nummer	591426_B01

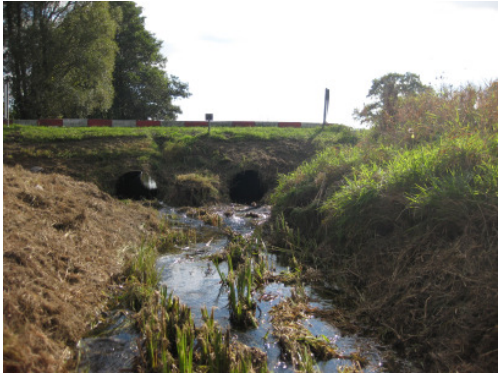
Bauwerksdokumentation	Gewässer : Baeck		Station H-Wert 5907514 R-Wert 3306870		Stepenitz Blatt 3.	
Gewässerbegehung	Abschnittsnr.: 0,3		bei km 0,245			
Bauwerksname						
BW-Nummer	591426_B02

591426_00003_04.jpg			
Bauwerksart	Sohlgleite					
Material	Bruchsteine, Kies					
Breite [cm]	380					
Länge [cm]	1200					
Durchmesser [mm]	0					
Überdeckung [cm]	0					
Stauhöhe [cm]	25					
Rückstau [ca. m nach oberhalb]	0					
Ökologische Durchgängigkeit	Fische	zeitweise				
Fischaufstiegsanlage						
Beschreibung	Sohlgleite unterhalb Durchlass Meyenburger Chausse, östlich Telschow					
Mangel / Baulicher Zustand	zum Teil scharfkantige Steine					
Maßnahmenvor-schlag

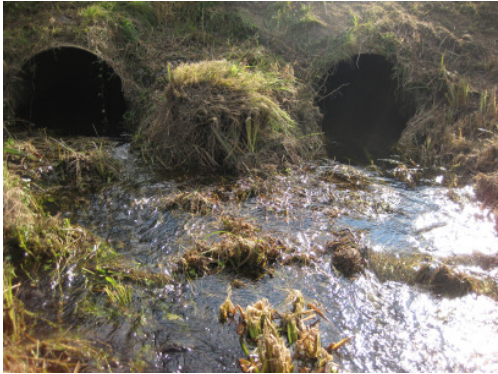
Bauwerksdokumentation Gewässerbegehung	Gewässer : Baeck		Station H-Wert 5907463 R-Wert 3306885			Stepenitz Blatt 3.	
	Abschnittsnr.: 0,3		bei km 0,298				
Bauwerksname							
BW-Nummer	591426_B03

591426_00003_06.jpg				
Bauwerksart	Durchlass						
Material	Eisen, Stahl						
Breite [cm]	350						
Länge [cm]	1350						
Durchmesser [mm]	1000						
Überdeckung [cm]	95						
Stauhöhe [cm]	0						
Rückstau [ca. m nach oberhalb]	0						
Ökologische Durchgängigkeit	Fische	zeitweise					
Fischaufstiegsanlage							
Beschreibung	Doppelrohrdurchlass Meyenburger Chausse, östlich Telschow						
Mangel / Baulicher Zustand	wenig Sediment im Einlauf, durch Treibholz verstopft; im Rohr kein Sediment						
Maßnahmenvor-schlag	bei Straßenbauarbeiten als Hamco-Profil umbauen

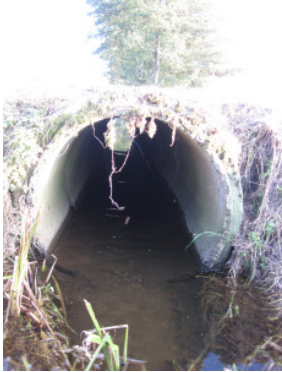
Bauwerksdokumentation Gewässerbegehung	Gewässer : Baeck		Station H-Wert 5907027 R-Wert 3307174		Stepenitz Blatt 3.	
	Abschnittsnr.: 0,9		bei km 0,826			
Bauwerksname						
BW-Nummer	591426_B04

<small>591426_00009_03.jpg</small>			
Bauwerksart	Durchlass					
Material	Beton					
Breite [cm]	0					
Länge [cm]	1400					
Durchmesser [mm]	1000					
Überdeckung [cm]	8					
Stauhöhe [cm]	0					
Rückstau [ca. m nach oberhalb]	0					
Ökologische Durchgängigkeit	Fische	zeitweise				
Fischaufstiegsanlage						
Beschreibung	Rohrdurchlass (landwirtschaftlicher Überweg)					
Mangel / Baulicher Zustand	kaum Sediment					
Maßnahmenvor-schlag

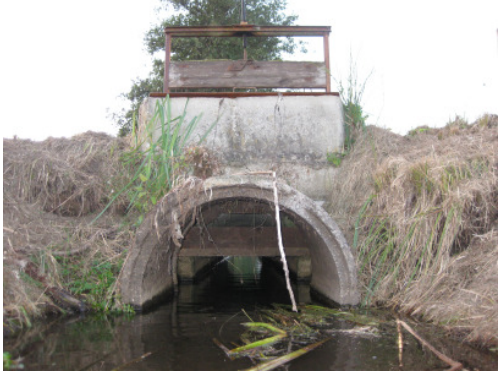
Bauwerksdokumentation Gewässerbegehung	Gewässer : Baeck		Station H-Wert 5906879 R-Wert 3307325			Stepenitz Blatt 3.
	Abschnittsnr.: 1,1		bei km 1,037			
Bauwerksname						
BW-Nummer	591426_B06

591426_00011_03.jpg			
Bauwerksart	Stau					
Material	Stahl, Holz, Beton					
Breite [cm]	145					
Länge [cm]	125					
Durchmesser [mm]	0					
Überdeckung [cm]	0					
Stauhöhe [cm]	0					
Rückstau [ca. m nach oberhalb]	0					
Ökologische Durchgängigkeit	Fische	zeitweise				
Fischaufstiegsanlage						
Beschreibung	Stau NW 1000/ Jalousiewehr					
Mangel / Baulicher Zustand	war im Sommer geschlossen - keine Durchlässigkeit					
Maßnahmenvor-schlag	Rückbau

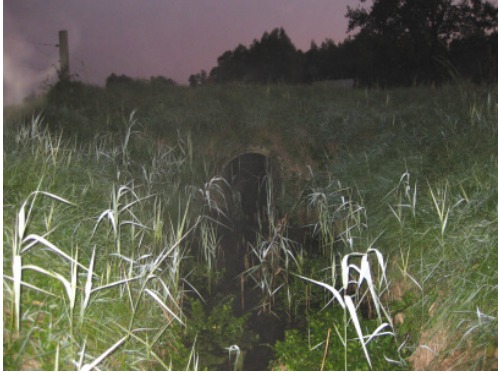
Bauwerksdokumentation Gewässerbegehung	Gewässer : Baeck		Station H-Wert 5906404 R-Wert 3307539		Stepenitz Blatt 3.	
	Abschnittsnr.: 1,6		bei km 1,567			
Bauwerksname						
BW-Nummer	591426_B07

<small>591426_00016_02.jpg</small>			
Bauwerksart	Durchlass					
Material	Beton					
Breite [cm]	0					
Länge [cm]	1100					
Durchmesser [mm]	1000					
Überdeckung [cm]	45					
Stauhöhe [cm]	0					
Rückstau [ca. m nach oberhalb]	0					
Ökologische Durchgängigkeit	Fische	zeitweise				
Fischaufstiegsanlage						
Beschreibung	Rohrdurchlass (landwirtschaftlicher Überweg)					
Mangel / Baulicher Zustand	kein Sediment					
Maßnahmenvor-schlag

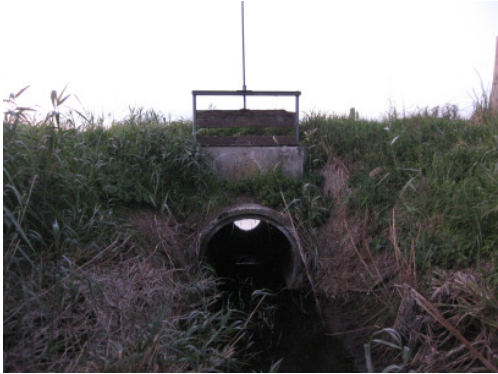
Bauwerksdokumentation Gewässerbegehung	Gewässer : Baek	Station H-Wert 5906399 R-Wert 3307541				Stepenitz Blatt 3.
	Abschnittsnr.: 1,6	bei km 1,572				
Bauwerksname						
BW-Nummer	591426_B08

591426_00016_03.jpg				
Bauwerksart	Stau					
Material	Stahl, Holz, Beton					
Breite [cm]	150					
Länge [cm]	1215					
Durchmesser [mm]	0					
Überdeckung [cm]	0					
Stauhöhe [cm]	0					
Rückstau [ca. m nach oberhalb]	0					
Ökologische Durchgängigkeit	Fische					
Fischaufstiegsanlage						
Beschreibung	Stau NW 1000/ Jalousiewehr					
Mangel / Baulicher Zustand						
Maßnahmenvor-schlag	Rückbau

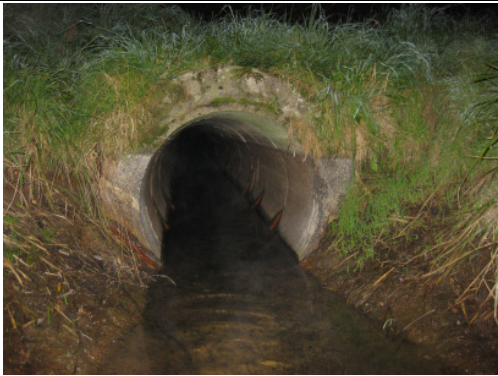
Bauwerksdokumentation Gewässerbegehung	Gewässer : Baeck	Station H-Wert 5906294 R-Wert 3307583				Stepenitz Blatt 3.	
	Abschnittsnr.: 1,7	bei km 1,694					
Bauwerksname							
BW-Nummer	591426_B09

<small>591426_00017_03.jpg</small>					
Bauwerksart	Durchlass						
Material	Beton						
Breite [cm]	0						
Länge [cm]	6000						
Durchmesser [mm]	1200						
Überdeckung [cm]	0						
Stauhöhe [cm]	0						
Rückstau [ca. m nach oberhalb]	0						
Ökologische Durchgängigkeit	Fische						
Fischaufstiegsanlage							
Beschreibung	Rohrdurchlass (Autobahn)						
Mangel / Baulicher Zustand	überwiegend kein Sediment						
Maßnahmenvor-schlag	Sedimenteintrag, Anlage von Trockenröhre für Fischotter mit Leitgehölzen sowie Auszäungung

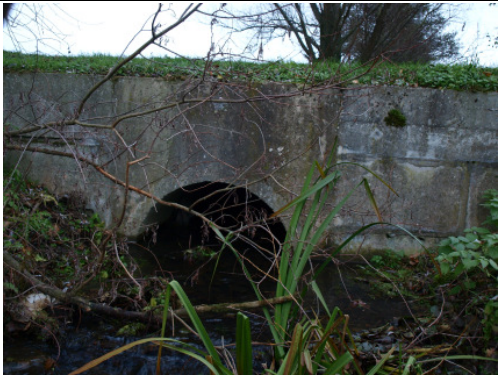
Bauwerksdokumentation Gewässerbegehung	Gewässer : Baeck		Station H-Wert 5905847 R-Wert 3307147			Stepenitz Blatt 3.
	Abschnittsnr.: 2,5		bei km 2,479			
Bauwerksname						
BW-Nummer	591426_B10

<small>591426_00025_02.jpg</small>			
Bauwerksart	Durchlass					
Material	Beton, Wasserbau					
Breite [cm]	0					
Länge [cm]	1700					
Durchmesser [mm]	1200					
Überdeckung [cm]	30					
Stauhöhe [cm]	0					
Rückstau [ca. m nach oberhalb]	0					
Ökologische Durchgängigkeit	Fische	zeitweise				
Fischaufstiegsanlage						
Beschreibung	Rohrdurchlass (Landstraße)					
Mangel / Baulicher Zustand						
Maßnahmenvor-schlag	Brückenneubau für Otterdurchgängigkeit

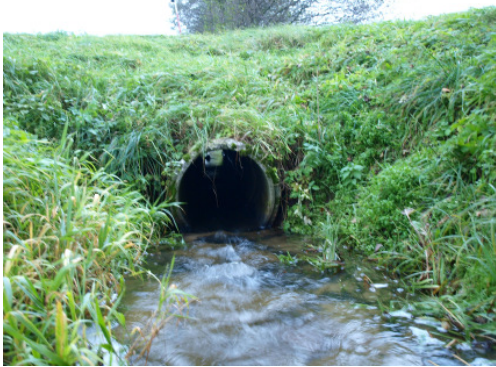
Bauwerksdokumentation Gewässerbegehung	Gewässer : Baeck		Station H-Wert 5905147 R-Wert 3307219			Stepenitz Blatt 3.	
	Abschnittsnr.: 3,3		bei km 3,245				
Bauwerksname							
BW-Nummer	591426_B11

591426_00033_02.jpg				
Bauwerksart	Durchlass						
Material	Beton						
Breite [cm]	0						
Länge [cm]	1100						
Durchmesser [mm]	500						
Überdeckung [cm]	150						
Stauhöhe [cm]	0						
Rückstau [ca. m nach oberhalb]	0						
Ökologische Durchgängigkeit	Fische	durchgängig					
Fischaufstiegsanlage							
Beschreibung	Rohrdurchlass (landwirtschaftlicher Überweg)						
Mangel / Baulicher Zustand							
Maßnahmenvor-schlag	ökologische Durchgängigkeit

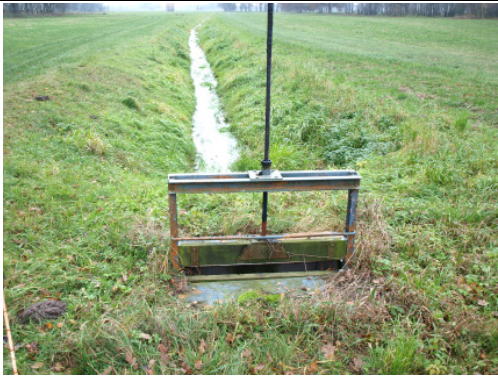
Bauwerksdokumentation Gewässerbegehung	Gewässer : Baek		Station H-Wert 5904363 R-Wert 3307595		Stepenitz Blatt 3.	
	Abschnittsnr.: 4,2		bei km 4,14			
Bauwerksname						
BW-Nummer	591426_B15

591426_00042_05.jpg			
Bauwerksart	Stau					
Material	Beton, Stahl, Holz					
Breite [cm]	120					
Länge [cm]	120					
Durchmesser [mm]	0					
Überdeckung [cm]	0					
Stauhöhe [cm]	0					
Rückstau [ca. m nach oberhalb]	0					
Ökologische Durchgängigkeit	Fische	zeitweise	Wasser-wirbellose	nicht durchgängig	Fischotter	durchgängig (Ufer)
Fischaufstiegsanlage						
Beschreibung	Jalousiewehr					
Mangel / Baulicher Zustand						
Maßnahmenvor-schlag	Rückbau

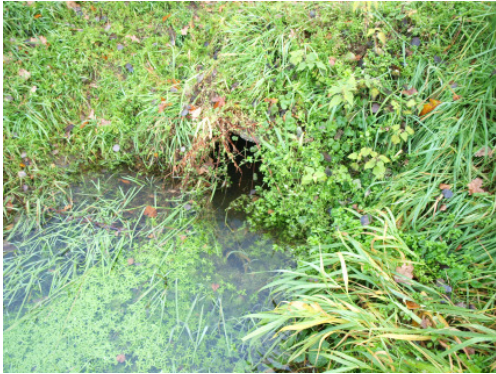
Bauwerksdokumentation Gewässerbegehung	Gewässer : Baeck		Station H-Wert 5903954 R-Wert 3307630		Stepenitz Blatt 3.	
	Abschnittsnr.: 4,6		bei km 4,555			
Bauwerksname						
BW-Nummer	591426_B16

<small>591426_00046_02.jpg</small>			
Bauwerksart	Durchlass					
Material	Beton					
Breite [cm]	0					
Länge [cm]	1200					
Durchmesser [mm]	600					
Überdeckung [cm]	100					
Stauhöhe [cm]	0					
Rückstau [ca. m nach oberhalb]	0					
Ökologische Durchgängigkeit	Fische	durchgängig				
Fischaufstiegsanlage						
Beschreibung	Rohrdurchlass (landwirtschaftlicher Überweg)					
Mangel / Baulicher Zustand	kein Sediment					
Maßnahmenvor-schlag

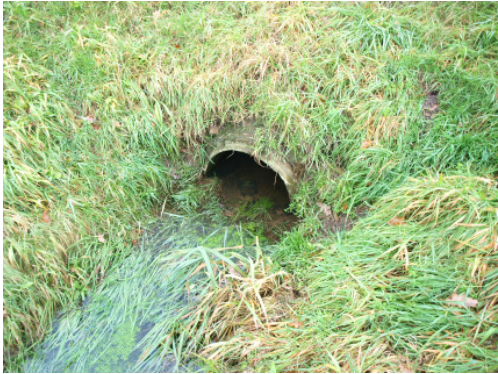
Bauwerksdokumentation	Gewässer : Baeck		Station H-Wert 5903764 R-Wert 3307632		Stepenitz Blatt 3.	
Gewässerbegehung	Abschnittsnr.: 4,8		bei km 4,746			
Bauwerksname						
BW-Nummer	591426_B17

<small>591426_00048_02.jpg</small>			
Bauwerksart	Durchlass					
Material	Beton					
Breite [cm]	0					
Länge [cm]	1300					
Durchmesser [mm]	1000					
Überdeckung [cm]	10					
Stauhöhe [cm]	0					
Rückstau [ca. m nach oberhalb]	0					
Ökologische Durchgängigkeit	Fische	durchgängig				
Fischaufstiegsanlage						
Beschreibung	Rohrdurchlass (landwirtschaftlicher Überweg)					
Mangel / Baulicher Zustand	Sedimenttiefe nur 5cm					
Maßnahmenvor-schlag

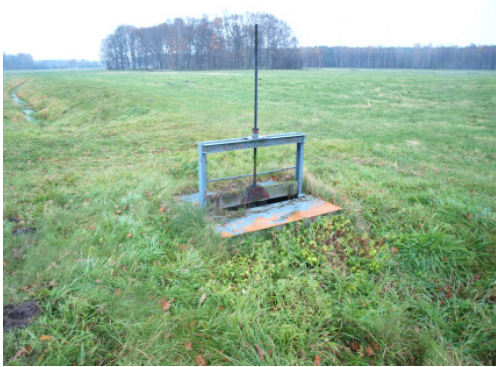
Bauwerksdokumentation Gewässerbegehung	Gewässer : Baeck	Station H-Wert 5903758 R-Wert 3307631				Stepenitz Blatt 3.	
	Abschnittsnr.: 4,8	bei km 4,753					
Bauwerksname							
BW-Nummer	591426_B18

591426_00048_04.jpg					
Bauwerksart	Stau						
Material	Beton, Stahl, Holz						
Breite [cm]	120						
Länge [cm]	120						
Durchmesser [mm]	0						
Überdeckung [cm]	0						
Stauhöhe [cm]	15						
Rückstau [ca. m nach oberhalb]	0						
Ökologische Durchgängigkeit	Fische	zeitweise	Wasser-wirbellose	zeitweise	Fischotter	durchgängig (Ufer)	
Fischaufstiegsanlage							
Beschreibung	Stau NW 800/ Jalousiewehr						
Mangel / Baulicher Zustand	Eisenkorrosion						
Maßnahmenvor-schlag	Rückbau

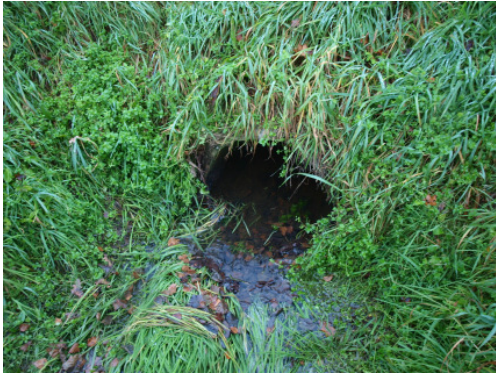
Bauwerksdokumentation Gewässerbegehung	Gewässer : Baeck		Station H-Wert 5903722 R-Wert 3307628		Stepenitz Blatt 3.	
	Abschnittsnr.: 4,8		bei km 4,788			
Bauwerksname						
BW-Nummer	591426_B20

591426_00048_07.jpg			
Bauwerksart	Durchlass					
Material						
Breite [cm]	0					
Länge [cm]	1100					
Durchmesser [mm]	60					
Überdeckung [cm]	130					
Stauhöhe [cm]	0					
Rückstau [ca. m nach oberhalb]	0					
Ökologische Durchgängigkeit	Fische	durchgängig				
Fischaufstiegsanlage						
Beschreibung	Rohrdurchlass (landwirtschaftlicher Überweg)					
Mangel / Baulicher Zustand						
Maßnahmenvor-schlag	Sedimenteintrag
