Bauwerksdokumentation Gewässerbegehung	Gewässer : Krumbach	Station H-Wert 5906891 R-Wert 3303426				Stepenitz Blatt 3.	
	Abschnittsnr.: 0,2	bei km 0,136					
Bauwerksname							
BW-Nummer	5914332_B01

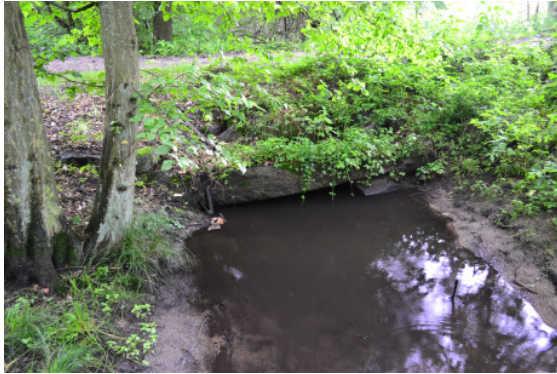
5914332_00002_02.jpg					
Bauwerksart	Durchlass						
Material	Granitplatten						
Breite [cm]	140						
Länge [cm]	800						
Durchmesser [mm]	0						
Überdeckung [cm]	50						
Stauhöhe [cm]	0						
Rückstau [ca. m nach oberhalb]	0						
Ökologische Durchgängigkeit	Fische						
Fischaufstiegsanlage							
Beschreibung	Durchlass aus Granitplatten über Waldweg						
Mangel / Baulicher Zustand							
Maßnahmenvor-schlag	Treibgut und Detritus oberhalb und in Durchlass entfernen

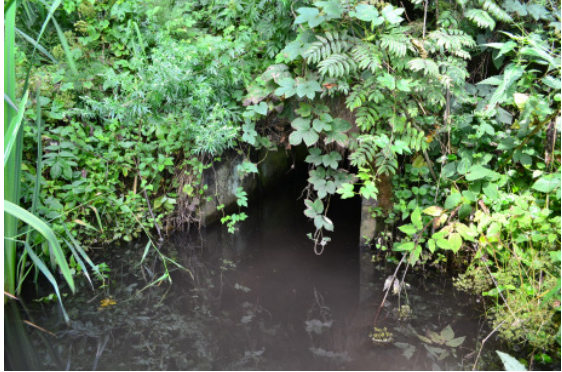
<small>5914332_00008_03.jpg</small>					
Bauwerksart	Durchlass						
Material	Beton						
Breite [cm]	0						
Länge [cm]	1200						
Durchmesser [mm]	100						
Überdeckung [cm]	40						
Stauhöhe [cm]	0						
Rückstau [ca. m nach oberhalb]	0						
Ökologische Durchgängigkeit	Fische						
Fischaufstiegsanlage							
Beschreibung	Durchlass ehemaliger Bahndamm südwestlich Nettelbeck						
Mangel / Baulicher Zustand							
Maßnahmenvor-schlag

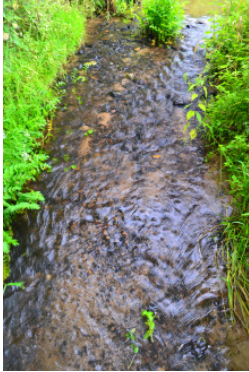
<small>5914332_00012_03.jpg</small>			
Bauwerksart	Sohlgleite					
Material	Feldsteine					
Breite [cm]	200					
Länge [cm]	1200					
Durchmesser [mm]	0					
Überdeckung [cm]	60					
Stauhöhe [cm]	0					
Rückstau [ca. m nach oberhalb]	0					
Ökologische Durchgängigkeit	Fische	durchgängig				
Fischaufstiegsanlage						
Beschreibung	Sohlgleite					
Mangel / Baulicher Zustand						
Maßnahmenvor-schlag

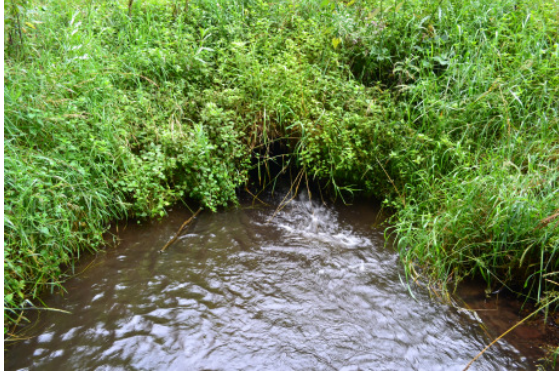
<small>5914332_00012_06.jpg</small>					
Bauwerksart	Durchlass						
Material	Beton						
Breite [cm]	0						
Länge [cm]	600						
Durchmesser [mm]	800						
Überdeckung [cm]	40						
Stauhöhe [cm]	0						
Rückstau [ca. m nach oberhalb]	0						
Ökologische Durchgängigkeit	Fische						
Fischaufstiegsanlage							
Beschreibung	Rohrdurchlass						
Mangel / Baulicher Zustand							
Maßnahmenvor-schlag	Sediment einbringen, Gefälle reduzieren

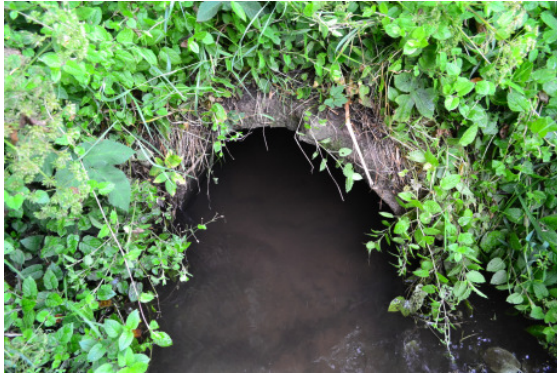
5914332_00013_02.jpg					
Bauwerksart	Durchlass						
Material	Beton						
Breite [cm]	0						
Länge [cm]	1000						
Durchmesser [mm]	500						
Überdeckung [cm]	0						
Stauhöhe [cm]	0						
Rückstau [ca. m nach oberhalb]	0						
Ökologische Durchgängigkeit	Fische						
Fischaufstiegsanlage							
Beschreibung	Rohrdurchlass						
Mangel / Baulicher Zustand							
Maßnahmenvor-schlag

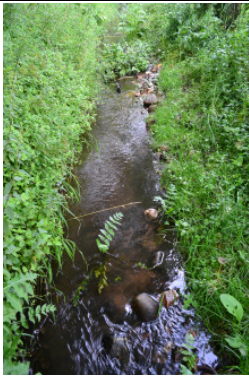
<small>5914332_00017_02.jpg</small>			
Bauwerksart	Sohlgleite					
Material	Feldsteine					
Breite [cm]	120					
Länge [cm]	2000					
Durchmesser [mm]	0					
Überdeckung [cm]	0					
Stauhöhe [cm]	0					
Rückstau [ca. m nach oberhalb]	0					
Ökologische Durchgängigkeit	Fische	zeitweise				
Fischaufstiegsanlage						
Beschreibung	Sohlgleite					
Mangel / Baulicher Zustand						
Maßnahmenvor-schlag

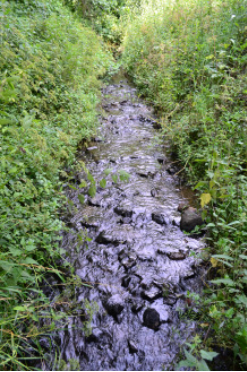
<small>5914332_00018_04.jpg</small>			
Bauwerksart	Sohlgleite					
Material	Feldsteine					
Breite [cm]	120					
Länge [cm]	2500					
Durchmesser [mm]	0					
Überdeckung [cm]	0					
Stauhöhe [cm]	0					
Rückstau [ca. m nach oberhalb]	0					
Ökologische Durchgängigkeit	Fische	zeitweise				
Fischaufstiegsanlage						
Beschreibung	Sohlgleite zur Gefällereduzierung unterhalb Rohrdurchlass					
Mangel / Baulicher Zustand	zu geringe Wassertiefen bei NW					
Maßnahmenvor-schlag	Entfernen, Rohrdurchlass als Hamco-Profil mit durchgängiger Sohle

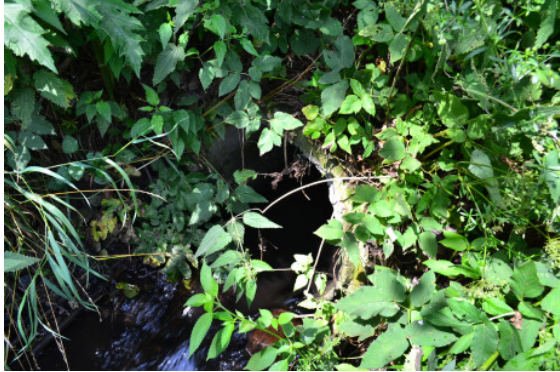
<small>5914332_00018_05.jpg</small>				
Bauwerksart	Durchlass					
Material	Beton					
Breite [cm]	0					
Länge [cm]	1000					
Durchmesser [mm]	600					
Überdeckung [cm]	110					
Stauhöhe [cm]	0					
Rückstau [ca. m nach oberhalb]	0					
Ökologische Durchgängigkeit	Fische					
Fischaufstiegsanlage						
Beschreibung	Rohrdurchlass Straße südwestlich Nettelbeck					
Mangel / Baulicher Zustand	Sedimenthöhe < 10 cm (Steine)					
Maßnahmenvor-schlag	Entfernen, Rohrdurchlass als Hamco-Profil mit durchgängiger Sohle

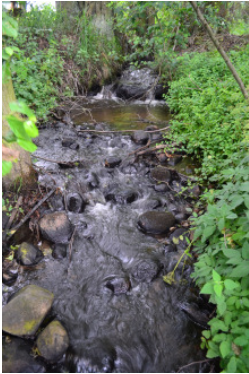
<small>5914332_00018_06.jpg</small>			
Bauwerksart	Sohlgleite					
Material	Feldsteine/ Findlin					
Breite [cm]	200					
Länge [cm]	1000					
Durchmesser [mm]	0					
Überdeckung [cm]	0					
Stauhöhe [cm]	0					
Rückstau [ca. m nach oberhalb]	0					
Ökologische Durch- gängigkeit	Fische	nicht durchgängig	Wasser-wirbellose	durchgängig	Fischotter	durchgängig
Fischaufstiegsanlage						
Beschreibung	Sohlgleite oh Rohrdurchlass zur Gefällereduzierung					
Mangel / Baulicher Zustand						
Maßnahmenvor-schlag	Entfernen, Rohrdurchlass als Hamco-Profil mit durchgängiger Sohle

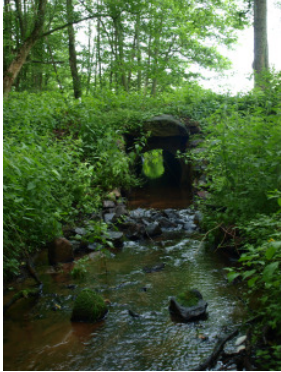
<p style="text-align: center;">5914332_00032_02.jpg</p>				
Bauwerksart	Durchlass					
Material	Beton/ Feldsteine					
Breite [cm]	0					
Länge [cm]	1000					
Durchmesser [mm]	1000					
Überdeckung [cm]	85					
Stauhöhe [cm]	0					
Rückstau [ca. m nach oberhalb]	0					
Ökologische Durchgängigkeit	Fische	zeitweise	Wasser-wirbellose	durchgängig	Fischotter	durchgängig (Ufer)
Fischaufstiegsanlage						
Beschreibung	Rohrdurchlass					
Mangel / Baulicher Zustand	Wasserstand bei NW 4 cm im Rohr, oh und uh 10 cm					
Maßnahmenvor-schlag	Umbau Hamco-Profil

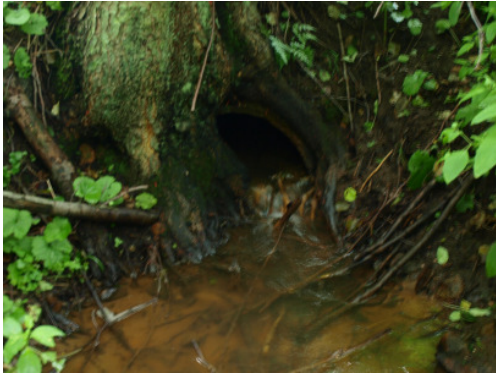
<small>5914332_00033_05.jpg</small>				
Bauwerksart	Durchlass					
Material	Beton					
Breite [cm]	0					
Länge [cm]	1100					
Durchmesser [mm]	400					
Überdeckung [cm]	100					
Stauhöhe [cm]	0					
Rückstau [ca. m nach oberhalb]	0					
Ökologische Durchgängigkeit	Fische nicht durchgängig					Wasser-wirbellose nicht durchgängig
Fischaufstiegsanlage						
Beschreibung	Rohrdurchlass					
Mangel / Baulicher Zustand						
Maßnahmenvor-schlag	Durchlass entfernen

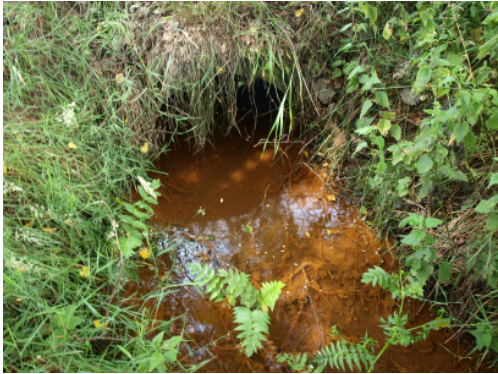
<small>5914332_00036_02.jpg</small>					
Bauwerksart	Durchlass						
Material	Beton						
Breite [cm]	0						
Länge [cm]	1100						
Durchmesser [mm]	600						
Überdeckung [cm]	100						
Stauhöhe [cm]	0						
Rückstau [ca. m nach oberhalb]	0						
Ökologische Durchgängigkeit	Fische						
Fischaufstiegsanlage							
Beschreibung	Rohrdurchlass						
Mangel / Baulicher Zustand							
Maßnahmenvor-schlag	Rückbau, wenn noch notwendig, dann als Furt
