Bauwerksdokumentation Gewässerbegehung	Gewässer : Rotbach	Station H-Wert 5903300 R-Wert 3301800				Stepenitz Blatt 3.	
	Abschnittsnr.: 0,1	bei km 0,078					
Bauwerksname							
BW-Nummer	591434_B01

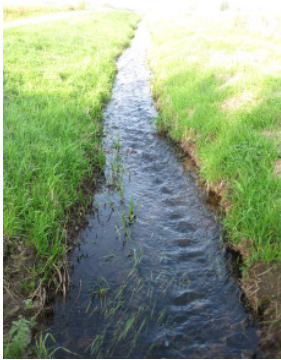
Bauwerksdokumentation Gewässerbegehung	Gewässer : Rotbach		Station H-Wert 5903261 R-Wert 3301243			Stepenitz Blatt 3.	
	Abschnittsnr.: 0,8		bei km 0,771				
Bauwerksname							
BW-Nummer	591434_B06

<small>591434_00008_06.jpg</small>				
Bauwerksart	Andere						
Material							
Breite [cm]	200						
Länge [cm]	3000						
Durchmesser [mm]	0						
Überdeckung [cm]	0						
Stauhöhe [cm]	0						
Rückstau [ca. m nach oberhalb]	0						
Ökologische Durchgängigkeit	Fische	zeitweise	Wasser-wirbellose	zeitweise	Fischotter	durchgängig (Ufer)	
Fischaufstiegsanlage							
Beschreibung	Steinschüttung Schotter/ Moränenmaterial						
Mangel / Baulicher Zustand	Geschwindigkeit relativ hoch (kein Sediment im Rohr)						
Maßnahmenvor-schlag	entfernen; Störsteine und Niedrigwasserrinne

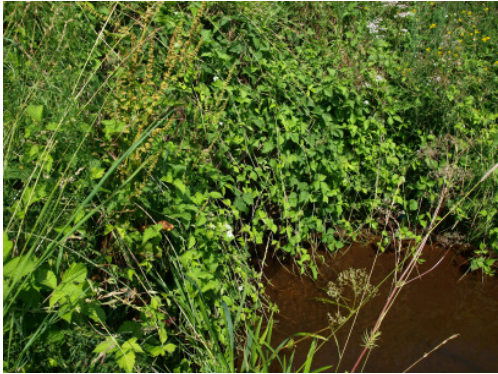
Bauwerksdokumentation Gewässerbegehung	Gewässer : Rotbach	Station H-Wert 5903483 R-Wert 3300837				Stepenitz Blatt 3.	
	Abschnittsnr.: 1,3	bei km 1,235					
Bauwerksname							
BW-Nummer	591434_B07

<small>591434_00013_03.jpg</small>					
Bauwerksart	Durchlass						
Material	Beton						
Breite [cm]	0						
Länge [cm]	1500						
Durchmesser [mm]	1000						
Überdeckung [cm]	60						
Stauhöhe [cm]	0						
Rückstau [ca. m nach oberhalb]	0						
Ökologische Durchgängigkeit	Fische						
Fischaufstiegsanlage							
Beschreibung	Rohrdurchlass (landwirtschaftlicher Überweg)						
Mangel / Baulicher Zustand	zum Teil verfallen						
Maßnahmenvor-schlag

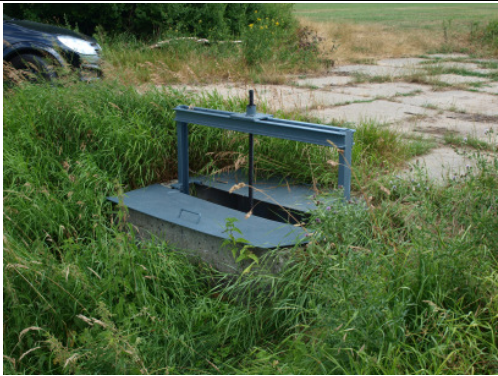
Bauwerksdokumentation Gewässerbegehung	Gewässer : Rotbach Abschnittsnr.: 2	Station H-Wert 5904052 R-Wert 3300443 bei km 1,983	Stepenitz Blatt 3.			
Bauwerksname						
BW-Nummer	591434_B09

<p style="text-align: center;">591434_00020_06.jpg</p>				
Bauwerksart	Stau					
Material						
Breite [cm]	140					
Länge [cm]	100					
Durchmesser [mm]	0					
Überdeckung [cm]	0					
Stauhöhe [cm]	99					
Rückstau [ca. m nach oberhalb]	22					
Ökologische Durchgängigkeit	Fische	nicht durchgängig	Wasser-wirbellose	nicht durchgängig	Fischotter	durchgängig (Ufer)
Fischaufstiegsanlage						
Beschreibung	Stau NW 1000/ Jalousiewehr					
Mangel / Baulicher Zustand						
Maßnahmenvor-schlag	Rückbau

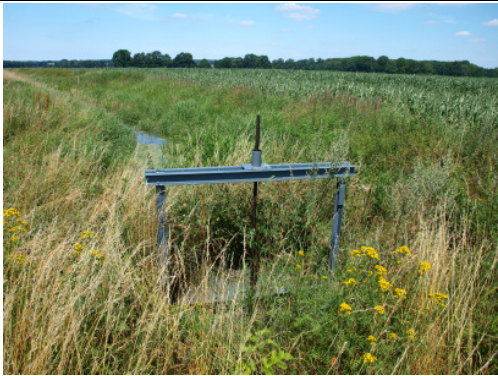
Bauwerksdokumentation Gewässerbegehung	Gewässer : Rotbach		Station H-Wert 5904642 R-Wert 3300027		Stepenitz Blatt 3.	
	Abschnittsnr.: 2,8		bei km 2,705			
Bauwerksname						
BW-Nummer	591434_B13

591434_00028_02.jpg			
Bauwerksart	Stau					
Material	Beton, Stahl, Holz					
Breite [cm]	145					
Länge [cm]	100					
Durchmesser [mm]	0					
Überdeckung [cm]	0					
Stauhöhe [cm]	78					
Rückstau [ca. m nach oberhalb]	500					
Ökologische Durchgängigkeit	Fische	nicht durchgängig				
Fischaufstiegsanlage						
Beschreibung	Stau NW 1000/ Jalousiewehr					
Mangel / Baulicher Zustand						
Maßnahmenvor-schlag	Rückbau

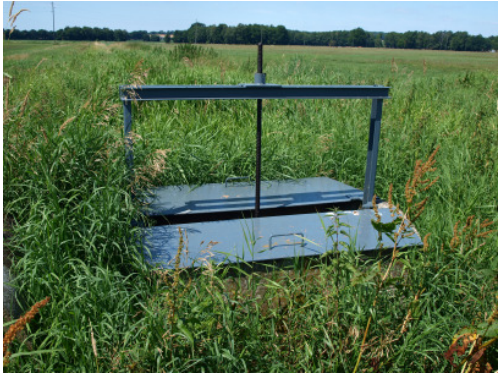
Bauwerksdokumentation Gewässerbegehung	Gewässer : Rotbach		Station H-Wert 5904964 R-Wert 3299606		Stepenitz Blatt 3.	
	Abschnittsnr.: 3,3		bei km 3,236			
Bauwerksname						
BW-Nummer	591434_B15

591434_00033_03.jpg			
Bauwerksart	Stau					
Material	Beton, Stahl, Holz					
Breite [cm]	145					
Länge [cm]	100					
Durchmesser [mm]	0					
Überdeckung [cm]	0					
Stauhöhe [cm]	78					
Rückstau [ca. m nach oberhalb]	300					
Ökologische Durchgängigkeit	Fische	nicht durchgängig				
Fischaufstiegsanlage						
Beschreibung	Stau NW 1000/ Jalousiewehr					
Mangel / Baulicher Zustand						
Maßnahmenvor-schlag	Rückbau

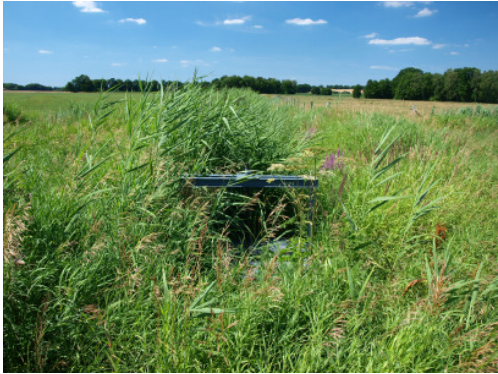
Bauwerksdokumentation Gewässerbegehung	Gewässer : Rotbach		Station H-Wert 5905159 R-Wert 3299364		Stepenitz Blatt 3.	
	Abschnittsnr.: 3,6		bei km 3,546			
Bauwerksname						
BW-Nummer	591434_B17

<small>591434_00036_03.jpg</small>			
Bauwerksart	Stau					
Material	Beton, Stahl, Holz					
Breite [cm]	130					
Länge [cm]	100					
Durchmesser [mm]	0					
Überdeckung [cm]	0					
Stauhöhe [cm]	43					
Rückstau [ca. m nach oberhalb]	300					
Ökologische Durchgängigkeit	Fische	nicht durchgängig				
Fischaufstiegsanlage						
Beschreibung	Stau NW 1000/ Jalousiewehr					
Mangel / Baulicher Zustand						
Maßnahmenvor-schlag	Rückbau

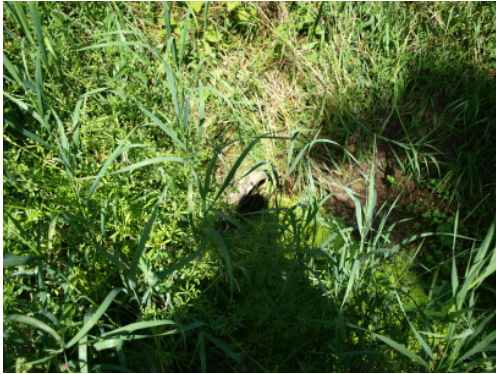
Bauwerksdokumentation Gewässerbegehung	Gewässer : Rotbach		Station H-Wert 5905604 R-Wert 3299186		Stepenitz Blatt 3.	
	Abschnittsnr.: 4,1		bei km 4,106			
Bauwerksname						
BW-Nummer	591434_B19

<small>591434_00041_06.jpg</small>			
Bauwerksart	Andere					
Material						
Breite [cm]	0					
Länge [cm]	0					
Durchmesser [mm]	300					
Überdeckung [cm]	170					
Stauhöhe [cm]	0					
Rückstau [ca. m nach oberhalb]	0					
Ökologische Durchgängigkeit	Fische	nicht durchgängig	Wasser-wirbellose	nicht durchgängig	Fischotter	nicht durchgängig
Fischaufstiegsanlage						
Beschreibung	Verrohrung, Länge nicht erkennbar					
Mangel / Baulicher Zustand						
Maßnahmenvor-schlag
