Bauwerksdokumentation Gewässerbegehung	Gewässer : Buchholzer Abzugsgraben		Station H-Wert 5892652 R-Wert 3313074		Dömnitz Blatt 3.	
	Abschnittsnr.: 0,1		bei km 0,042			
Bauwerksname						
BW-Nummer	5914448_B01

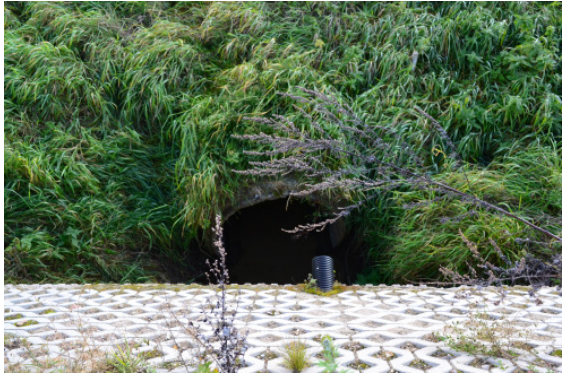
Bauwerksdokumentation Gewässerbegehung	Gewässer : Buchholzer Abzugsgaben		Station H-Wert 5892319 R-Wert 3313120			Dömnitz Blatt 3.
	Abschnittsnr.: 0,4		bei km 0,392			
Bauwerksname						
BW-Nummer	5914448_B05

5914448_00004_06.jpg			
Bauwerksart	Durchlass					
Material	Beton					
Breite [cm]	0					
Länge [cm]	1000					
Durchmesser [mm]	1200					
Überdeckung [cm]	30					
Stauhöhe [cm]	0					
Rückstau [ca. m nach oberhalb]	0					
Ökologische Durchgängigkeit	Fische	durchgängig				
Fischaufstiegsanlage						
Beschreibung	Rohrdurchlass (landwirtschaftlicher Überweg)					
Mangel / Baulicher Zustand	ein Rohrelement gebrochen					
Maßnahmenvor-schlag

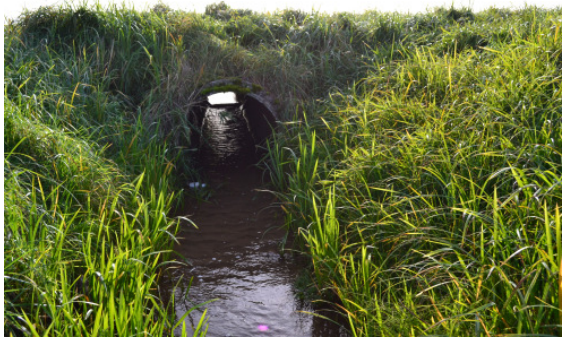
Bauwerksdokumentation Gewässerbegehung	Gewässer : Buchholzer Abzugsgaben	Station H-Wert 5891991 R-Wert 3313042				Dömnitz Blatt 3.	
	Abschnittsnr.: 0,8	bei km 0,748					
Bauwerksname							
BW-Nummer	5914448_B06

<small>5914448_00008_02.jpg</small>					
Bauwerksart	Durchlass						
Material	Beton						
Breite [cm]	0						
Länge [cm]	1000						
Durchmesser [mm]	1200						
Überdeckung [cm]	45						
Stauhöhe [cm]	0						
Rückstau [ca. m nach oberhalb]	0						
Ökologische Durchgängigkeit	Fische	durchgängig	Wasser-wirbellose	nicht durchgängig	Fischotter	durchgängig (Ufer)	
Fischaufstiegsanlage							
Beschreibung	Rohrdurchlass Mitte (landwirtschaftlicher Überweg)						
Mangel / Baulicher Zustand	Rohrelement gebrochen, dadurch Absturz und von oben Loch						
Maßnahmenvor-schlag

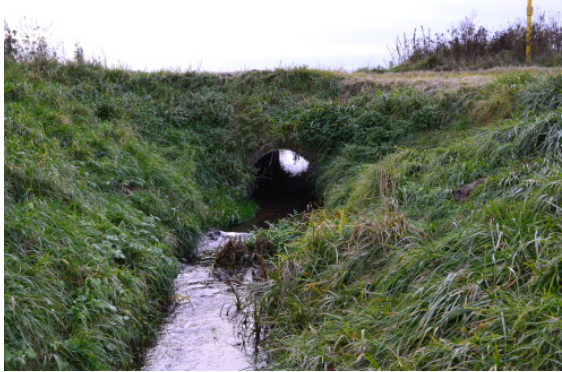
Bauwerksdokumentation Gewässerbegehung	Gewässer : Buchholzer Abzugsgraben		Station H-Wert 5891642 R-Wert 3312596		Dömnitz Blatt 3.	
	Abschnittsnr.: 1,4		bei km 1,323			
Bauwerksname						
BW-Nummer	5914448_B08

5914448_00014_03.jpg			
Bauwerksart	Durchlass					
Material	Beton					
Breite [cm]	0					
Länge [cm]	900					
Durchmesser [mm]	1200					
Überdeckung [cm]	60					
Stauhöhe [cm]	0					
Rückstau [ca. m nach oberhalb]	0					
Ökologische Durchgängigkeit	Fische	zeitweise				
Fischaufstiegsanlage						
Beschreibung	Rohrdurchlass Mitte (landwirtschaftlicher Überweg)					
Mangel / Baulicher Zustand	am Einlauf liegt ein Rundholz quer (10 cm Durchmesser) => erzeugt Rückstau, Kolk; zusätzlich verstopft Grasschnitt den Wasserkörper					
Maßnahmenvor-schlag

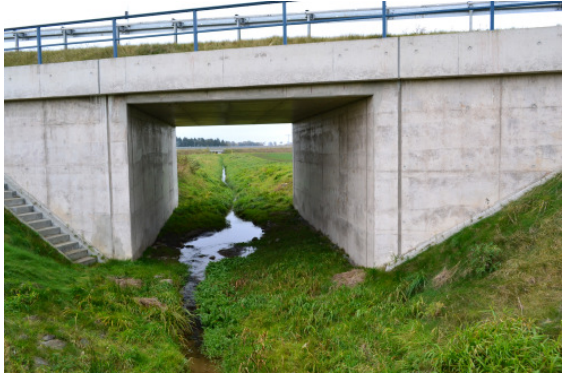
Bauwerksdokumentation Gewässerbegehung	Gewässer : Buchholzer Abzugsgaben	Station H-Wert 5891463 R-Wert 3312074				Dömnitz Blatt 3.
	Abschnittsnr.: 2	bei km 1,908				
Bauwerksname						
BW-Nummer	5914448_B12

<small>5914448_00020_02.jpg</small>				
Bauwerksart	Brücke					
Material	Beton					
Breite [cm]	2500					
Länge [cm]	1350					
Durchmesser [mm]	0					
Überdeckung [cm]	130					
Stauhöhe [cm]	0					
Rückstau [ca. m nach oberhalb]	0					
Ökologische Durchgängigkeit	Fische					
Fischaufstiegsanlage						
Beschreibung	Straßenbrücke					
Mangel / Baulicher Zustand	Uferbereich Mängelfrei, nur in der Sohle wurden auch Bruchsteine verwendet (besser Feldsteine)					
Maßnahmenvor-schlag

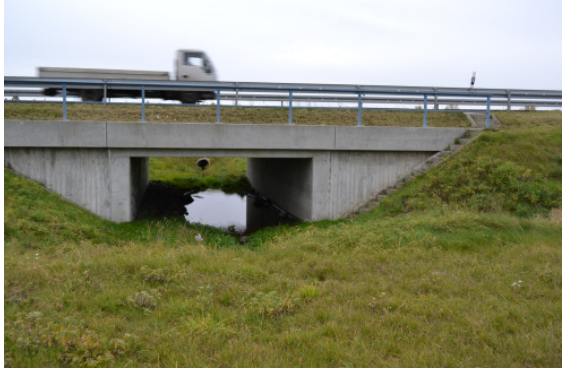
Bauwerksdokumentation Gewässerbegehung	Gewässer : Buchholzer Abzugsgaben		Station H-Wert 5891279 R-Wert 3311940		Dömnitz Blatt 3.	
	Abschnittsnr.: 2,2		bei km 2,135			
Bauwerksname						
BW-Nummer	5914448_B14

5914448_00022_05.jpg			
Bauwerksart	Brücke					
Material	Beton					
Breite [cm]	2000					
Länge [cm]	1450					
Durchmesser [mm]	0					
Überdeckung [cm]	140					
Stauhöhe [cm]	0					
Rückstau [ca. m nach oberhalb]	0					
Ökologische Durchgängigkeit	Fische	durchgängig				
Fischaufstiegsanlage						
Beschreibung	Straßenbrücke, B189					
Mangel / Baulicher Zustand	Graffiti					
Maßnahmenvor-schlag

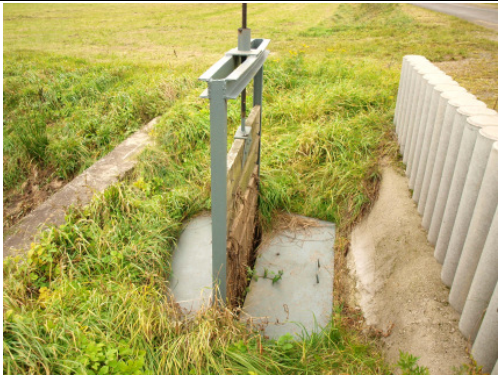
Bauwerksdokumentation Gewässerbegehung	Gewässer : Buchholzer Abzugsgaben		Station H-Wert 5889033 R-Wert 3312201		Dömnitz Blatt 3.	
	Abschnittsnr.: 4,7		bei km 4,654			
Bauwerksname						
BW-Nummer	5914448_B22

5914448_00047_05.jpg			
Bauwerksart	Stau					
Material	Stahl / Beton / Holz					
Breite [cm]	130					
Länge [cm]	140					
Durchmesser [mm]	0					
Überdeckung [cm]	0					
Stauhöhe [cm]	0					
Rückstau [ca. m nach oberhalb]	0					
Ökologische Durchgängigkeit	Fische	zeitweise				
Fischaufstiegsanlage						
Beschreibung	Tafelwehr in Kombination Rohr-und Mauldurchlass					
Mangel / Baulicher Zustand						
Maßnahmenvor-schlag	Rückbau

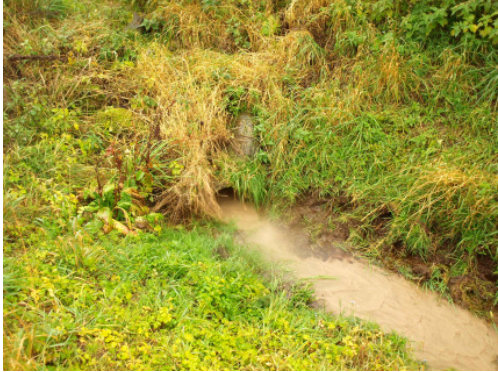
Bauwerksdokumentation Gewässerbegehung	Gewässer : Buchholzer Abzugsgraben		Station H-Wert 5888406 R-Wert 3313082		Dömnitz Blatt 3.	
	Abschnittsnr.: 5,9		bei km 5,899			
Bauwerksname						
BW-Nummer	5914448_B25

5914448_00059_02.jpg			
Bauwerksart	Verrohrung					
Material	Beton					
Breite [cm]	0					
Länge [cm]	26100					
Durchmesser [mm]	600					
Überdeckung [cm]	160					
Stauhöhe [cm]	0					
Rückstau [ca. m nach oberhalb]	0					
Ökologische Durchgängigkeit	Fische	nicht durchgängig				
Fischaufstiegsanlage						
Beschreibung	Beginn der Verrohrung des Quellbereichs des Buchholzer Abzugsgrabens, südöstlich Buchholz, unter Acker					
Mangel / Baulicher Zustand						
Maßnahmenvor-schlag	Entrohren oder Sandfang
