Bauwerksdokumentation	Gewässer : Kemnitzbach		Station H-Wert 5893554 R-Wert 3312304		Dömnitz Blatt 3.	
Gewässerbegehung	Abschnittsnr.: 0,2	bei km 0,136				
Bauwerksname						
BW-Nummer	591444_B01

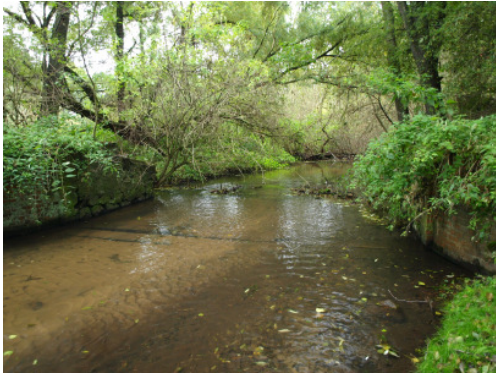
591444_00002_05.JPG				
Bauwerksart	Andere					
Material	Beton / Feldsteine					
Breite [cm]	800					
Länge [cm]	450					
Durchmesser [mm]	0					
Überdeckung [cm]	0					
Stauhöhe [cm]	0					
Rückstau [ca. m nach oberhalb]	0					
Ökologische Durchgängigkeit	Fische	durchgängig	Wasser-wirbellose	zeitweise	Fischotter	durchgängig (Ufer)
Fischaufstiegsanlage						
Beschreibung	ehemaliges Bauwerk, Sohlverbau					
Mangel / Baulicher Zustand	Betonplatten als Sohle, mit Stellenweise < 1 cm Sediment					
Maßnahmenvor-schlag	Platten entfernen

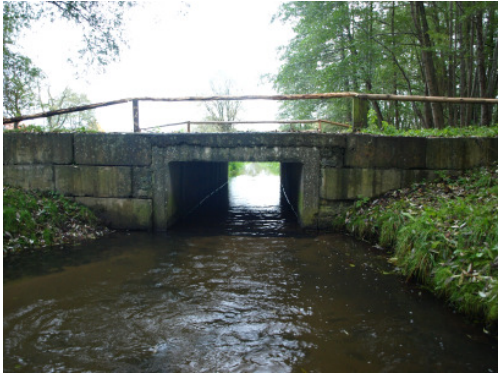
<p style="text-align: center;">591444_00003_04.JPG</p>					
Bauwerksart	Durchlass						
Material	Beton						
Breite [cm]	1000						
Länge [cm]	1000						
Durchmesser [mm]	0						
Überdeckung [cm]	42						
Stauhöhe [cm]	0						
Rückstau [ca. m nach oberhalb]	0						
Ökologische Durchgängigkeit	Fische						
Fischaufstiegsanlage							
Beschreibung	Rechteckdurchlass (Straßenbrücke) Hainholzweg östlich Pritzwalk						
Mangel / Baulicher Zustand							
Maßnahmenvor-schlag

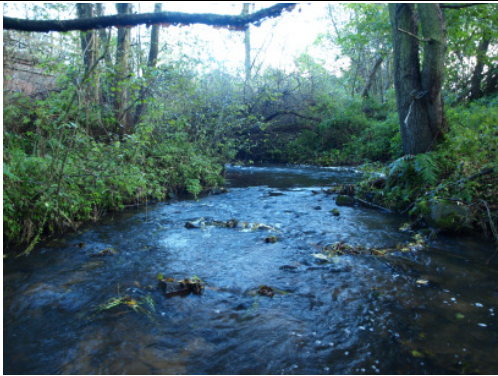
591444_00011_02.JPG				
Bauwerksart	Andere					
Material	Schotter / Feldst. /					
Breite [cm]	500					
Länge [cm]	2500					
Durchmesser [mm]	0					
Überdeckung [cm]	0					
Stauhöhe [cm]	0					
Rückstau [ca. m nach oberhalb]	100					
Ökologische Durch- gängigkeit	Fische	zeitweise	Wasser-wirbellose	zeitweise	Fischotter	durchgängig
Fischaufstiegsanlage						
Beschreibung	Steinschüttung Schotter/ Feldstein unterhalb Bahndurchlass Bennisberge östlich Pritzwalk					
Mangel / Baulicher Zustand	Strömung sehr hoch ca 1 m/s; Kolkbildung am Auslauf => Höhendifferenz 55 cm					
Maßnahmenvor-schlag	Funktionskontrolle

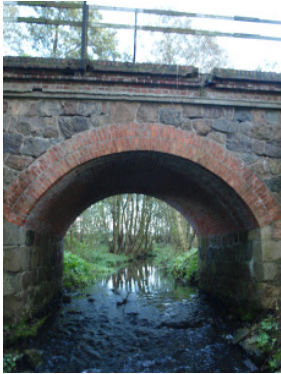
591444_00011_05.JPG				
Bauwerksart	Durchlass					
Material	Feldsteine / Ziegel					
Breite [cm]	3800					
Länge [cm]	1000					
Durchmesser [mm]	0					
Überdeckung [cm]	200					
Stauhöhe [cm]	0					
Rückstau [ca. m nach oberhalb]	0					
Ökologische Durchgängigkeit	Fische					
Fischaufstiegsanlage						
Beschreibung	Gewölbedurchlass Eisenbahn, östlich Pritzwalk					
Mangel / Baulicher Zustand						
Maßnahmenvor-schlag	Berme für Otter einbauen

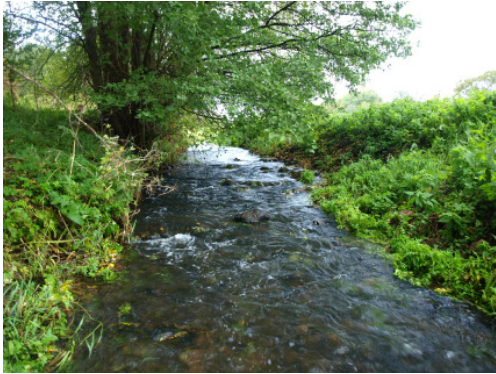
<small>591444_00017_03.JPG</small>			
Bauwerksart	Andere					
Material	Feldsteine					
Breite [cm]	340					
Länge [cm]	3400					
Durchmesser [mm]	0					
Überdeckung [cm]	0					
Stauhöhe [cm]	0					
Rückstau [ca. m nach oberhalb]	0					
Ökologische Durchgängigkeit	Fische	zeitweise	Wasser-wirbellose	zeitweise	Fischotter	durchgängig
Fischaufstiegsanlage						
Beschreibung	Steinschüttung Feldstein/ runde Steine, östlich Pritzwalk					
Mangel / Baulicher Zustand						
Maßnahmenvor-schlag	Kieseintrag (Laichplatz)

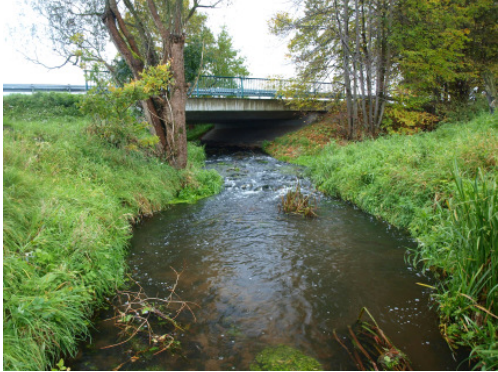
591444_00022_02.JPG			
Bauwerksart	Sohlgleite					
Material	Felstein / Bruchstein					
Breite [cm]	300					
Länge [cm]	1200					
Durchmesser [mm]	0					
Überdeckung [cm]	0					
Stauhöhe [cm]	0					
Rückstau [ca. m nach oberhalb]	50					
Ökologische Durchgängigkeit	Fische	zeitweise	Wasser-wirbellose	zeitweise	Fischotter	durchgängig
Fischaufstiegsanlage						
Beschreibung	Steinschüttung Bruchstein/ Feldstein unterhalb Straße An der Wegemühle, östlich Pritzwalk					
Mangel / Baulicher Zustand	Fließgeschw. zu hoch -auch am Rand; keine Ruhezonen; Kolkbildung oberhalb					
Maßnahmenvor-schlag	Störsteine/ Funktionskontrolle

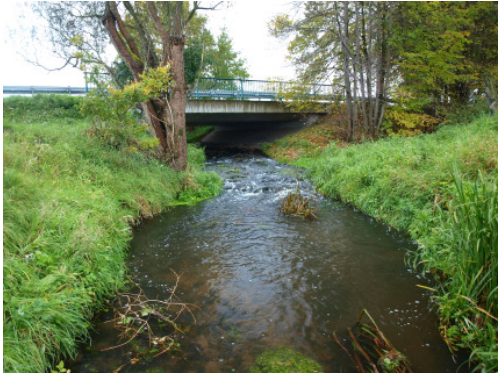
591444_00022_02.JPG				
Bauwerksart	Brücke					
Material	Beton / Pflasterstei					
Breite [cm]	1300					
Länge [cm]	1200					
Durchmesser [mm]	0					
Überdeckung [cm]	100					
Stauhöhe [cm]	0					
Rückstau [ca. m nach oberhalb]	0					
Ökologische Durchgängigkeit	Fische					
Fischaufstiegsanlage						
Beschreibung	Straßenbrücke An der Wegemühle, östlich Pritzwalk					
Mangel / Baulicher Zustand	Sohle unterhalb der Brücke stellenweise betoniert - z.T. mit Sediment/Steinen überdeckt					
Maßnahmenvor-schlag

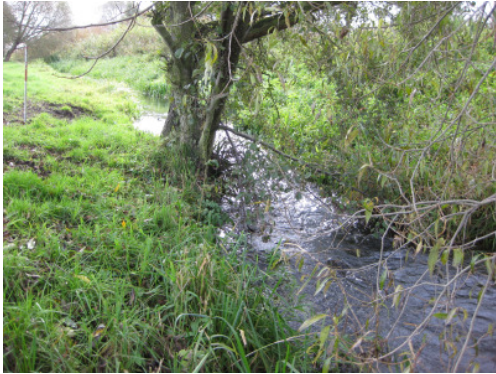
<small>591444_00023_04.JPG</small>			
Bauwerksart	Sohlgleite					
Material	Findlinge					
Breite [cm]	350					
Länge [cm]	1300					
Durchmesser [mm]	0					
Überdeckung [cm]	0					
Stauhöhe [cm]	25					
Rückstau [ca. m nach oberhalb]	3					
Ökologische Durchgängigkeit	Fische	zeitweise				
Fischaufstiegsanlage						
Beschreibung	Sohlgleite aus Findlingen, östlich Pritzwalk					
Mangel / Baulicher Zustand	am rechten Ufer Viehtritt					
Maßnahmenvor-schlag	prüfen ob notwendig

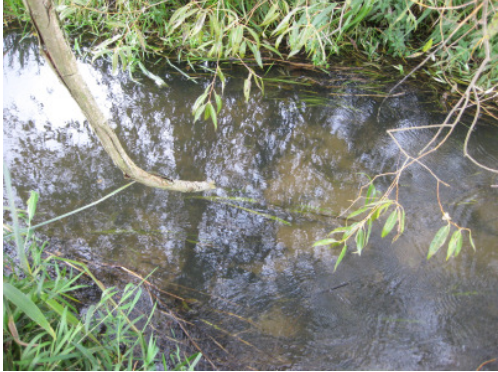
591444_00023_05.JPG				
Bauwerksart	Andere					
Material	Holz / Kunststoff					
Breite [cm]	450					
Länge [cm]	100					
Durchmesser [mm]	0					
Überdeckung [cm]	0					
Stauhöhe [cm]	0					
Rückstau [ca. m nach oberhalb]	0					
Ökologische Durchgängigkeit	Fische	durchgängig	Wasser-wirbellose	zeitweise	Fischotter	durchgängig
Fischaufstiegsanlage						
Beschreibung	Sohlschwelle aus einer Holzstange quer über gesamte Breite, Sandablagerung					
Mangel / Baulicher Zustand	je nach Sedimentablagerung Barriere für Wasserwirbellose					
Maßnahmenvor-schlag	durch Feldsteine ersetzen oder mit Steinen so ergänzen, das für Wasserwirbellose durchgängig

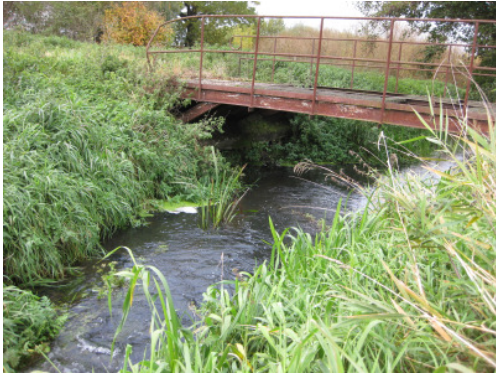
591444_00024_05.JPG			
Bauwerksart	Brücke					
Material	Beton / Stahl / Holz					
Breite [cm]	1700					
Länge [cm]	480					
Durchmesser [mm]	0					
Überdeckung [cm]	32					
Stauhöhe [cm]	0					
Rückstau [ca. m nach oberhalb]	0					
Ökologische Durchgängigkeit	Fische	durchgängig				
Fischaufstiegsanlage						
Beschreibung	Holzbrücke					
Mangel / Baulicher Zustand	baufällig: Beton z.T. freigespült, Holzbretter morsch und unvollständig					
Maßnahmenvor-schlag

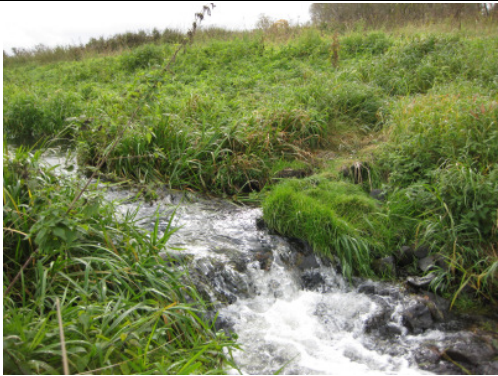
<small>591444_00024_06.JPG</small>				
Bauwerksart	Andere					
Material	Steinbruch					
Breite [cm]	700					
Länge [cm]	1700					
Durchmesser [mm]	0					
Überdeckung [cm]	5					
Stauhöhe [cm]	53					
Rückstau [ca. m nach oberhalb]	0					
Ökologische Durchgängigkeit	Fische					nicht durchgängig
Fischaufstiegsanlage						
Beschreibung	Steinschüttung Bruchstein					
Mangel / Baulicher Zustand						
Maßnahmenvor-schlag	großen Absturz entfernen

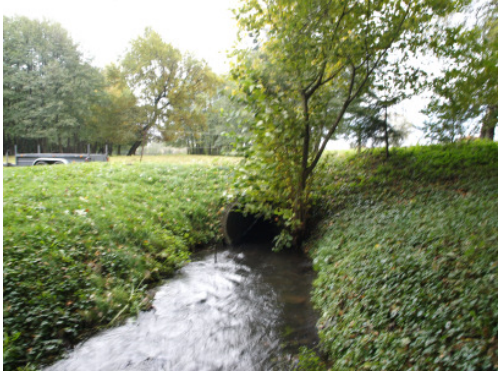
591444_00031_03.JPG				
Bauwerksart	Durchlass					
Material	Beton					
Breite [cm]	0					
Länge [cm]	800					
Durchmesser [mm]	1300					
Überdeckung [cm]	40					
Stauhöhe [cm]	0					
Rückstau [ca. m nach oberhalb]	0					
Ökologische Durchgängigkeit	Fische					
Fischaufstiegsanlage						
Beschreibung	neuer Verlauf mit Rohrdurchlass					
Mangel / Baulicher Zustand						
Maßnahmenvor-schlag	alten Verlauf und Gewölbedurchlass (B13) nutzen

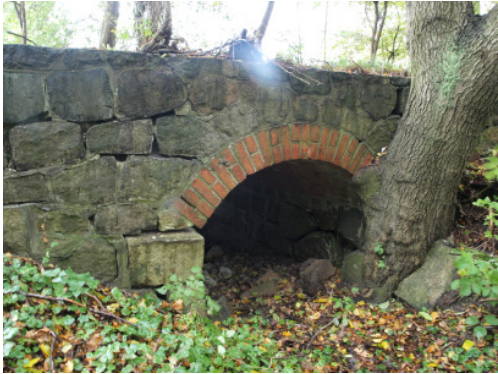
591444_00031_02.JPG				
Bauwerksart	Durchlass					
Material	Findlinge / Klinker					
Breite [cm]	350					
Länge [cm]	800					
Durchmesser [mm]	0					
Überdeckung [cm]	0					
Stauhöhe [cm]	0					
Rückstau [ca. m nach oberhalb]	0					
Ökologische Durchgängigkeit	Fische					nicht durchgängig
Fischaufstiegsanlage						
Beschreibung	alter Verlauf mit Gewölbedurchlass					
Mangel / Baulicher Zustand	weitestgehend intakt, einige Fugen nicht mehr verfugt, 2 Findlinge locker					
Maßnahmenvor-schlag	alten Verlauf mit diesem Gewölbedurchlass nutzen

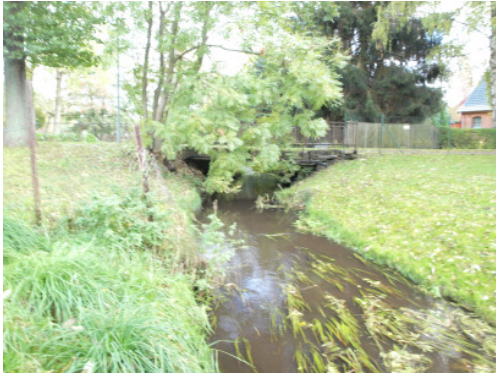
591444_00036_04.JPG					
Bauwerksart	Brücke						
Material	Steine / Beton / St						
Breite [cm]	800						
Länge [cm]	340						
Durchmesser [mm]	0						
Überdeckung [cm]	34						
Stauhöhe [cm]	0						
Rückstau [ca. m nach oberhalb]	0						
Ökologische Durchgängigkeit	Fische						
Fischaufstiegsanlage							
Beschreibung	Straßenbrücke						
Mangel / Baulicher Zustand	Gartenzäune versperren auf der linken Seite den Weg für Fischotter						
Maßnahmenvor-schlag

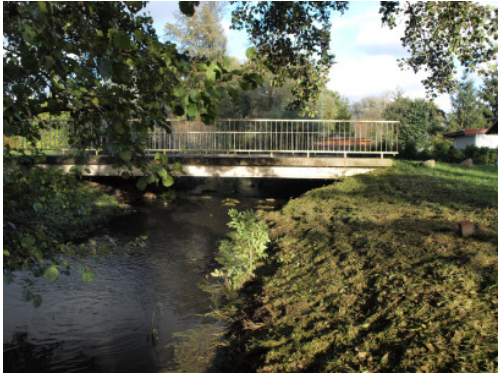
591444_00037_03.JPG			
Bauwerksart	Brücke					
Material	Beton / Stahl / Asp					
Breite [cm]	1400					
Länge [cm]	1040					
Durchmesser [mm]	0					
Überdeckung [cm]	50					
Stauhöhe [cm]	0					
Rückstau [ca. m nach oberhalb]	0					
Ökologische Durchgängigkeit	Fische	durchgängig	Wasser-wirbellose	durchgängig	Fischotter	durchgängig
Fischaufstiegsanlage						
Beschreibung	Straßenbrücke					
Mangel / Baulicher Zustand						
Maßnahmenvor-schlag	im Rahmen Brückensanierung Berme, Feldsteine für Otterdurchgängigkeit

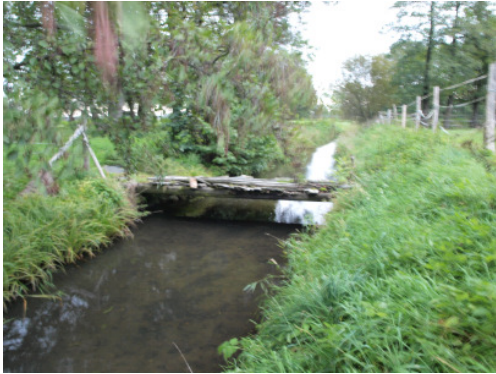
591444_00038_05.JPG				
Bauwerksart	Brücke					
Material	Teerpappe / Holz					
Breite [cm]	800					
Länge [cm]	200					
Durchmesser [mm]	0					
Überdeckung [cm]	20					
Stauhöhe [cm]	0					
Rückstau [ca. m nach oberhalb]	0					
Ökologische Durchgängigkeit	Fische					durchgängig
Fischaufstiegsanlage						
Beschreibung	Fußgängerbrücke, kaputt					
Mangel / Baulicher Zustand						
Maßnahmenvor-schlag

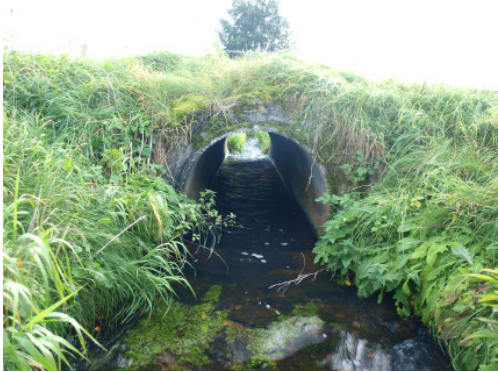
591444_00042_04.JPG					
Bauwerksart	Durchlass						
Material	Beton						
Breite [cm]	0						
Länge [cm]	800						
Durchmesser [mm]	1150						
Überdeckung [cm]	50						
Stauhöhe [cm]	0						
Rückstau [ca. m nach oberhalb]	0						
Ökologische Durchgängigkeit	Fische						
Fischaufstiegsanlage							
Beschreibung	Rohrdurchlass (landwirtschaftlicher Überweg) südöstlich Beveringen						
Mangel / Baulicher Zustand							
Maßnahmenvor-schlag	Rückbau oder Einbau Hamco-Profil / Furt

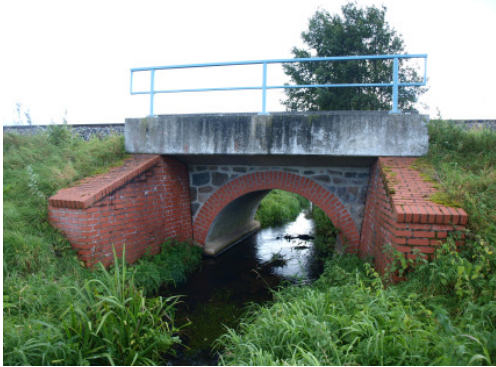
<p>591444_00042_06.JPG</p>					
Bauwerksart	Durchlass						
Material	Ziegel / Feldstein /						
Breite [cm]	520						
Länge [cm]	1000						
Durchmesser [mm]	0						
Überdeckung [cm]	0						
Stauhöhe [cm]	0						
Rückstau [ca. m nach oberhalb]	0						
Ökologische Durchgängigkeit	Fische						
Fischaufstiegsanlage							
Beschreibung	Gewölbedurchlass (Eisenbahn) südöstlich Beveringen						
Mangel / Baulicher Zustand	Berme für Fischotter fehlt, mind. noch Feldsteine einbringen						
Maßnahmenvor-schlag	Schotter gegen runde Materialien austauschen; Berme für Otter: Steinblöcke unter der Brücke einbringen -kommt auch dem niedrigen Wasserstand zu gute!

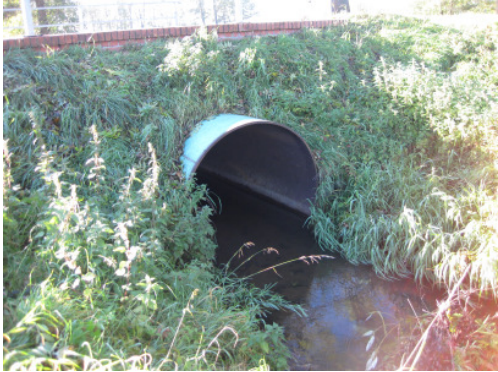
<small>591444_00050_03.JPG</small>			
Bauwerksart	Durchlass					
Material	Ziegel / Beton / Sta					
Breite [cm]	500					
Länge [cm]	1000					
Durchmesser [mm]	1500					
Überdeckung [cm]	90					
Stauhöhe [cm]	0					
Rückstau [ca. m nach oberhalb]	0					
Ökologische Durchgängigkeit	Fische	durchgängig				
Fischaufstiegsanlage						
Beschreibung	Rohrdurchlass (Straße)					
Mangel / Baulicher Zustand						
Maßnahmenvor-schlag	Rückbau und Ersatz durch Hamco-Profil mit Fischottersteg/-Berme

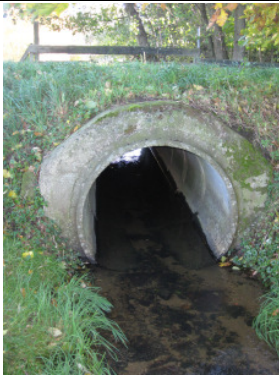
591444_00055_02.JPG						
Ökologische Durch- gängigkeit	Fische	durchgängig	Wasser-wirbellose	nicht durchgängig	Fischotter	durchgängig (Ufer)
Fischaufstiegsanlage						
Beschreibung	Rohrdurchlass (privater/landwirtschaftlicher Überweg)					
Mangel / Baulicher Zustand						
Maßnahmenvor-schlag	Rückbau?

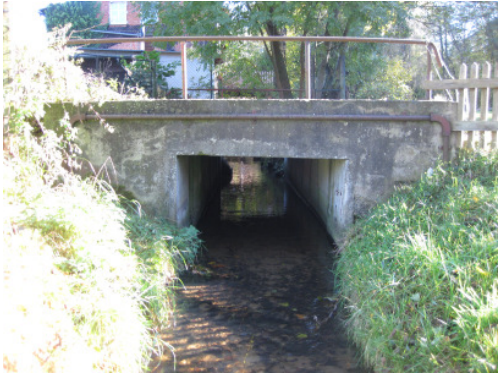
591444_00056_02.JPG				
Bauwerksart	Durchlass					
Material	Beton					
Breite [cm]	160					
Länge [cm]	700					
Durchmesser [mm]	0					
Überdeckung [cm]	50					
Stauhöhe [cm]	0					
Rückstau [ca. m nach oberhalb]	0					
Ökologische Durchgängigkeit	Fische					
Fischaufstiegsanlage						
Beschreibung	Rechteckdurchlass (dörflicher/privater Überweg)					
Mangel / Baulicher Zustand						
Maßnahmenvor-schlag	einseitige Berme für Fischotter / Amphibien; Sediment MZB

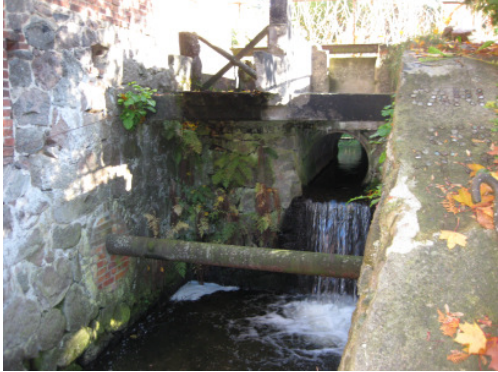
591444_00056_07.JPG				
Bauwerksart	Durchlass					
Material	Beton					
Breite [cm]	0					
Länge [cm]	1200					
Durchmesser [mm]	1000					
Überdeckung [cm]	100					
Stauhöhe [cm]	0					
Rückstau [ca. m nach oberhalb]	0					
Ökologische Durchgängigkeit	Fische					
Fischaufstiegsanlage						
Beschreibung	Rohrdurchlass + Absturz bei Mühle					
Mangel / Baulicher Zustand						
Maßnahmenvor-schlag	Umlegung durch Wald, bzw. das Bauwerk entfernen (Mühle ungenutzt); Anschluss an Teiche schließen

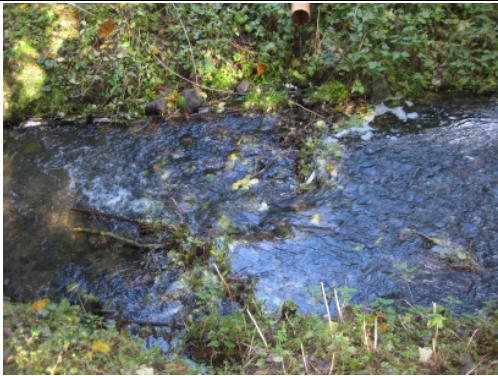
591444_00057_02.JPG				
Bauwerksart	Andere					
Material	Gesteinsbruch					
Breite [cm]	200					
Länge [cm]	700					
Durchmesser [mm]	0					
Überdeckung [cm]	0					
Stauhöhe [cm]	0					
Rückstau [ca. m nach oberhalb]	0					
Ökologische Durchgängigkeit	Fische					
Fischaufstiegsanlage						
Beschreibung	Steinschüttung Bruchstein					
Mangel / Baulicher Zustand	Überfall < 20 cm; Fließgeschwindigkeit < 1 m/s					
Maßnahmenvor-schlag	Material austauschen

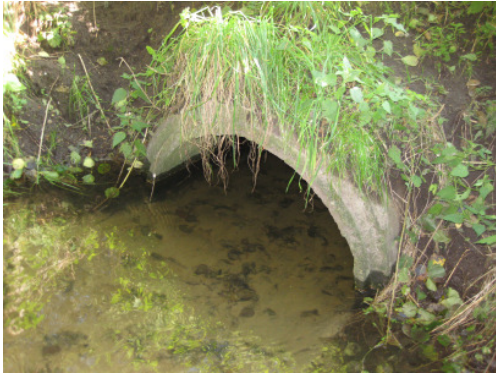
<small>591444_00058_03.JPG</small>				
Bauwerksart	Durchlass					
Material	Beton					
Breite [cm]	0					
Länge [cm]	1300					
Durchmesser [mm]	1200					
Überdeckung [cm]	120					
Stauhöhe [cm]	0					
Rückstau [ca. m nach oberhalb]	0					
Ökologische Durchgängigkeit	Fische					
Fischaufstiegsanlage						
Beschreibung	Rohrdurchlass					
Mangel / Baulicher Zustand	starke Übersandung					
Maßnahmenvor-schlag

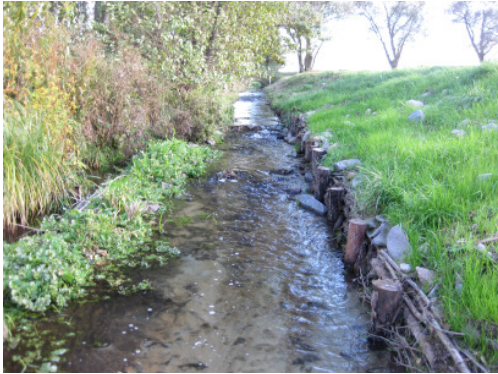
591444_00060_03.JPG			
Bauwerksart	Andere					
Material	Gesteinsbruch					
Breite [cm]	150					
Länge [cm]	6000					
Durchmesser [mm]	0					
Überdeckung [cm]	0					
Stauhöhe [cm]	0					
Rückstau [ca. m nach oberhalb]	0					
Ökologische Durchgängigkeit	Fische	durchgängig				
Fischaufstiegsanlage						
Beschreibung	Steinschüttung Bruchstein					
Mangel / Baulicher Zustand						
Maßnahmenvor-schlag	Rundkörniges Material einbringen

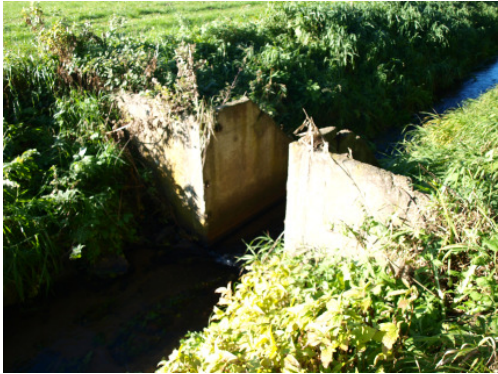
<small>591444_00068_02.JPG</small>				
Bauwerksart	Andere					
Material	Beton					
Breite [cm]	150					
Länge [cm]	200					
Durchmesser [mm]	0					
Überdeckung [cm]	0					
Stauhöhe [cm]	0					
Rückstau [ca. m nach oberhalb]	0					
Ökologische Durchgängigkeit	Fische					
Fischaufstiegsanlage						
Beschreibung	ehemaliges Wehr					
Mangel / Baulicher Zustand						
Maßnahmenvor-schlag	Bauwerke entfernen (Wehr unbrauchbar), ggf. durch Schüttung ersetzen

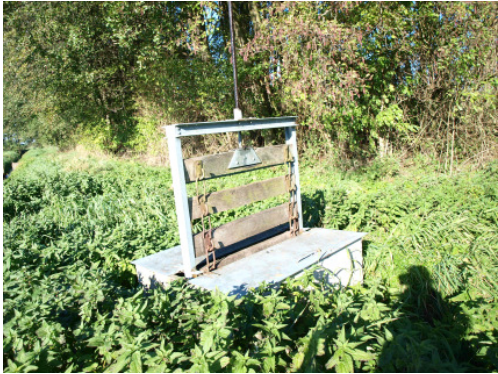
591444_00069_05.JPG			
Bauwerksart	Stau					
Material	Beton / Eisen / Hol					
Breite [cm]	140					
Länge [cm]	115					
Durchmesser [mm]	0					
Überdeckung [cm]	0					
Stauhöhe [cm]	0					
Rückstau [ca. m nach oberhalb]	0					
Ökologische Durchgängigkeit	Fische	zeitweise				
Fischaufstiegsanlage						
Beschreibung	Jalousiewehr (landwirtschaftlicher Graben)					
Mangel / Baulicher Zustand						
Maßnahmenvor-schlag	Prüfen ob notwendig, sonst Rückbau; Eintrag gewässertypischer Sedimente

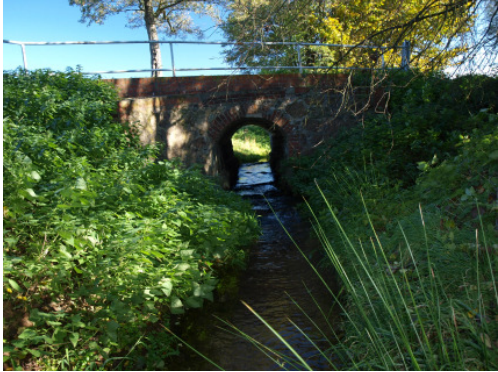
<small>591444_00075_03.JPG</small>			
Bauwerksart	Durchlass					
Material	Feld- und Ziegelste					
Breite [cm]	1000					
Länge [cm]	900					
Durchmesser [mm]	0					
Überdeckung [cm]	77					
Stauhöhe [cm]	23					
Rückstau [ca. m nach oberhalb]	2					
Ökologische Durchgängigkeit	Fische	zeitweise				
Fischaufstiegsanlage						
Beschreibung	Gewölbedurchlass (Straße)					
Mangel / Baulicher Zustand						
Maßnahmenvor-schlag	am ganzen Gewässer die Sohle anheben; Hier: Steinsatz entnehmen, Kies einbringen; Berme für Fischotter

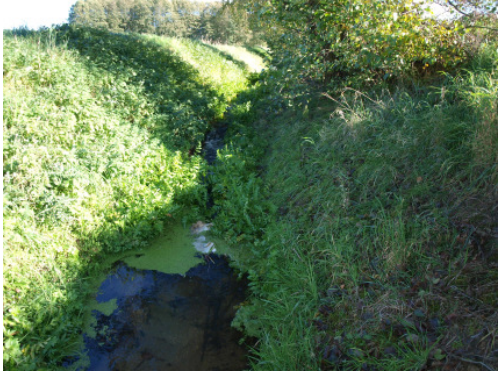
<small>591444_00076_03.JPG</small>			
Bauwerksart	Andere					
Material	Stein					
Breite [cm]	160					
Länge [cm]	1000					
Durchmesser [mm]	0					
Überdeckung [cm]	0					
Stauhöhe [cm]	35					
Rückstau [ca. m nach oberhalb]	0					
Ökologische Durchgängigkeit	Fische	zeitweise				
Fischaufstiegsanlage						
Beschreibung	Steinschüttung					
Mangel / Baulicher Zustand						
Maßnahmenvor-schlag	Funktionskontrolle; Kieseintrag

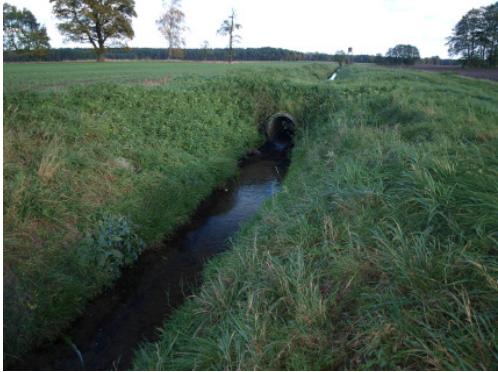
<small>591444_00082_04.JPG</small>			
Bauwerksart	Durchlass					
Material	Beton					
Breite [cm]	0					
Länge [cm]	800					
Durchmesser [mm]	1000					
Überdeckung [cm]	36					
Stauhöhe [cm]	0					
Rückstau [ca. m nach oberhalb]	0					
Ökologische Durchgängigkeit	Fische	zeitweise				
Fischaufstiegsanlage						
Beschreibung	Rohrdurchlass (landwirtschaftlicher Überweg)					
Mangel / Baulicher Zustand						
Maßnahmenvor-schlag	Kieseintrag; falls möglich Rückbau; gesamtes Gewässer: Sohle anheben

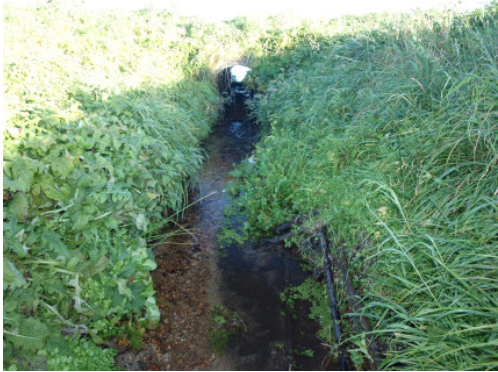
<p style="text-align: center;">591444_00086_02.JPG</p>					
Bauwerksart	Durchlass						
Material	Beton						
Breite [cm]	0						
Länge [cm]	800						
Durchmesser [mm]	1000						
Überdeckung [cm]	42						
Stauhöhe [cm]	0						
Rückstau [ca. m nach oberhalb]	12						
Ökologische Durchgängigkeit	Fische						
Fischaufstiegsanlage							
Beschreibung	Rohrdurchlass (landwirtschaftlicher Überweg)						
Mangel / Baulicher Zustand							
Maßnahmenvor-schlag	Falls möglich Rückbau; Furt möglich?

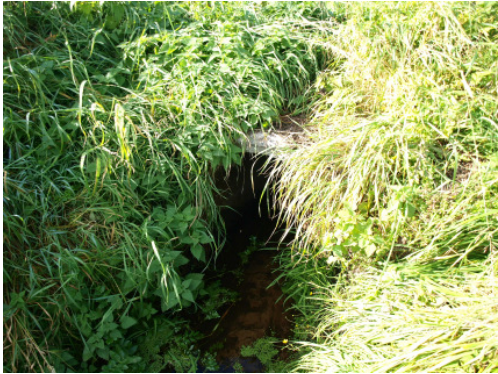
<small>591444_00089_05.JPG</small>			
Bauwerksart	Durchlass					
Material	Beton					
Breite [cm]	0					
Länge [cm]	700					
Durchmesser [mm]	1000					
Überdeckung [cm]	40					
Stauhöhe [cm]	0					
Rückstau [ca. m nach oberhalb]	0					
Ökologische Durchgängigkeit	Fische	durchgängig				
Fischaufstiegsanlage						
Beschreibung	Rohrdurchlass (landwirtschaftlicher Überweg)					
Mangel / Baulicher Zustand						
Maßnahmenvor-schlag	Hamco-Profil, oder falls möglich Rückbau

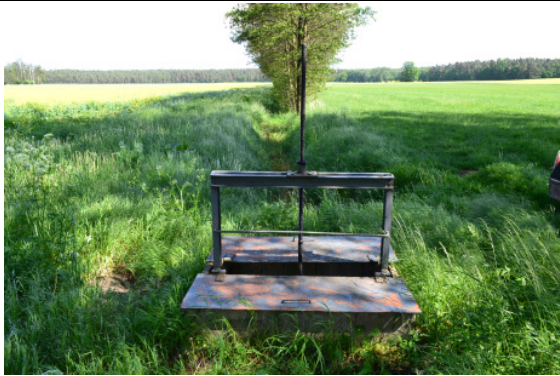
591444_00094_04.JPG			
Bauwerksart	Stau					
Material	Beton / Stahl / Holz					
Breite [cm]	140					
Länge [cm]	114					
Durchmesser [mm]	0					
Überdeckung [cm]	0					
Stauhöhe [cm]	0					
Rückstau [ca. m nach oberhalb]	0					
Ökologische Durchgängigkeit	Fische	zeitweise	Wasser-wirbellose	zeitweise	Fischotter	durchgängig (Ufer)
Fischaufstiegsanlage						
Beschreibung	Stau NW 600/Pöyry					
Mangel / Baulicher Zustand						
Maßnahmenvor-schlag	Rückbau

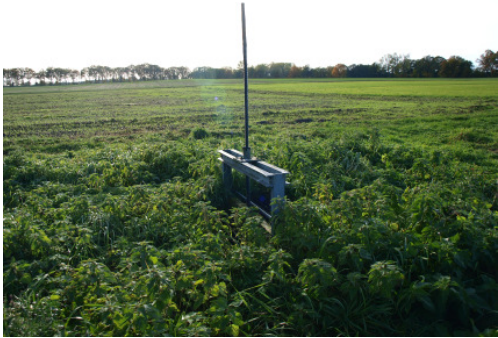
<small>591444_00097_06.JPG</small>				
Bauwerksart	Stau					
Material	Holz / Stahl / Beton					
Breite [cm]	140					
Länge [cm]	110					
Durchmesser [mm]	0					
Überdeckung [cm]	0					
Stauhöhe [cm]	0					
Rückstau [ca. m nach oberhalb]	0					
Ökologische Durchgängigkeit	Fische					
Fischaufstiegsanlage						
Beschreibung	Stau NW 600					
Mangel / Baulicher Zustand						
Maßnahmenvor-schlag	Rückbau
