Bauwerksdokumentation Gewässerbegehung	Gewässer : Roddanebach Abschnittsnr.: 0,1	Station H-Wert 5892864 R-Wert 3310903 bei km 12,697	Dömnitz Blatt 3.			
Bauwerksname						
BW-Nummer	591446_B01					
Bauwerksart	Andere					
Material	Holz					
Breite [cm]	200					
Länge [cm]	30					
Durchmesser [mm]	0					
Überdeckung [cm]	0					
Stauhöhe [cm]	21					
Rückstau [ca. m nach oberhalb]	0	591446_00001_02.JPG				
Ökologische Durchgängigkeit	Fische	nicht durchgängig	Wasser-wirbellose	nicht durchgängig	Fischotter	durchgängig
Fischaufstiegsanlage						
Beschreibung	kleiner Absturz					
Mangel / Baulicher Zustand						
Maßnahmenvor-schlag	wenn mögl. Querriegel entfernen

Bauwerksdokumentation	Gewässer : Roddanebach		Station H-Wert 5892840 R-Wert 3310922		Dömnitz Blatt 3.	
Gewässerbegehung	Abschnittsnr.: 0,1		bei km 0,031			
Bauwerksname						
BW-Nummer	591446_B02

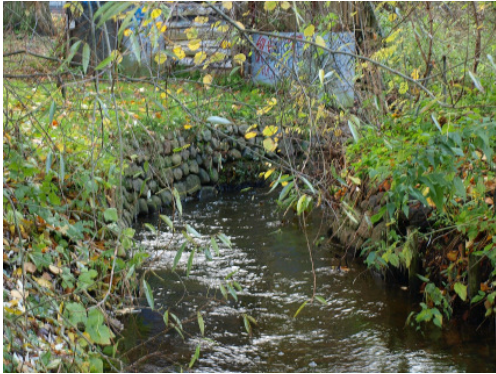
591446_00001_07.jpg			
Bauwerksart	Andere					
Material	Feldstein					
Breite [cm]	200					
Länge [cm]	5					
Durchmesser [mm]	0					
Überdeckung [cm]	0					
Stauhöhe [cm]	21					
Rückstau [ca. m nach oberhalb]	0					
Ökologische Durchgängigkeit	Fische	nicht durchgängig				
Fischaufstiegsanlage						
Beschreibung	Absturz aus Holzbohle					
Mangel / Baulicher Zustand						
Maßnahmenvor-schlag

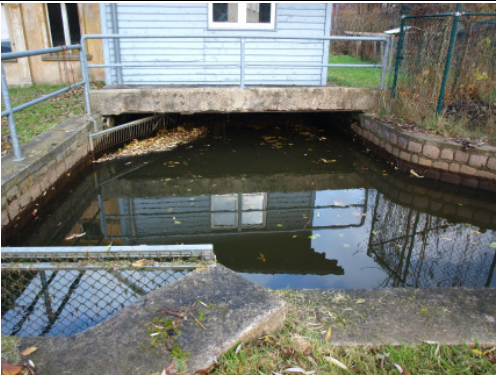
591446_00005_09.jpg						
Ökologische Durch- gängigkeit	Fische	nicht durchgängig	Wasser-wirbellose	nicht durchgängig	Fischotter	nicht durchgängig
Fischaufstiegsanlage						
Beschreibung	Wehr Fa. Kampf					
Mangel / Baulicher Zustand						
Maßnahmenvor-schlag	Rückbau

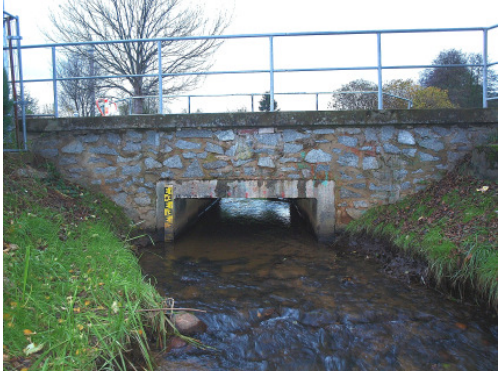
Bauwerksdokumentation	Gewässer : Roddanebach	Station H-Wert 5892340 R-Wert 3310828				Dömnitz Blatt 3.	
Gewässerbegehung	Abschnittsnr.: 0,7	bei km 0,65					
Bauwerksname							
BW-Nummer	591446_B07

591446_00007_05.jpg					
Bauwerksart	Brücke						
Material	Beton / Stein						
Breite [cm]	500						
Länge [cm]	600						
Durchmesser [mm]	0						
Überdeckung [cm]	115						
Stauhöhe [cm]	0						
Rückstau [ca. m nach oberhalb]	0						
Ökologische Durchgängigkeit	Fische						
Fischaufstiegsanlage							
Beschreibung	Fussgängerbrücke						
Mangel / Baulicher Zustand	Otter kann nur über die Brücke						
Maßnahmenvor-schlag

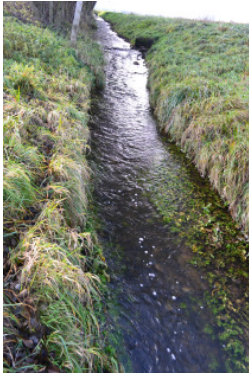
Bauwerksdokumentation Gewässerbegehung	Gewässer : Roddanebach		Station H-Wert 5891717 R-Wert 3310525		Dömnitz Blatt 3.	
	Abschnittsnr.: 1,5		bei km 1,4			
Bauwerksname						
BW-Nummer	591446_B10

<small>591446_00015_02.jpg</small>			
Bauwerksart	Andere					
Material	Bruch / Schotter					
Breite [cm]	230					
Länge [cm]	7000					
Durchmesser [mm]	0					
Überdeckung [cm]	0					
Stauhöhe [cm]	0					
Rückstau [ca. m nach oberhalb]	0					
Ökologische Durchgängigkeit	Fische	zeitweise				
Fischaufstiegsanlage						
Beschreibung	Steinschüttung Bruch und Schotter					
Mangel / Baulicher Zustand						
Maßnahmenvor-schlag	Material Umtausch

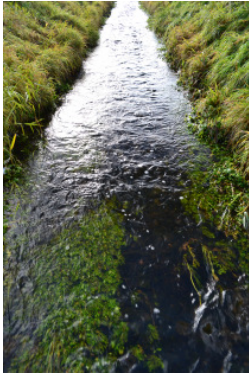
Bauwerksdokumentation Gewässerbegehung	Gewässer : Roddanebach		Station H-Wert 5891557 R-Wert 3310502		Dömnitz Blatt 3.	
	Abschnittsnr.: 1,6		bei km 1,562			
Bauwerksname						
BW-Nummer	591446_B12

<small>591446_00016_03.jpg</small>			
Bauwerksart	Andere					
Material	Bruch / Schotter					
Breite [cm]	150					
Länge [cm]	8000					
Durchmesser [mm]	0					
Überdeckung [cm]	0					
Stauhöhe [cm]	0					
Rückstau [ca. m nach oberhalb]	0					
Ökologische Durchgängigkeit	Fische	durchgängig				
Fischaufstiegsanlage						
Beschreibung	Steinschüttung					
Mangel / Baulicher Zustand						
Maßnahmenvor-schlag	Materialaustausch

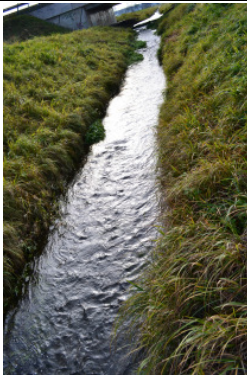
Bauwerksdokumentation Gewässerbegehung	Gewässer : Roddanebach		Station H-Wert 5891334 R-Wert 3310450		Dömnitz Blatt 3.	
	Abschnittsnr.: 1,8		bei km 1,794			
Bauwerksname						
BW-Nummer	591446_B13

<small>591446_00018_08.jpg</small>			
Bauwerksart	Sohlgleite					
Material	Bruchsteine, Schot					
Breite [cm]	200					
Länge [cm]	4000					
Durchmesser [mm]	0					
Überdeckung [cm]	0					
Stauhöhe [cm]	0					
Rückstau [ca. m nach oberhalb]	10					
Ökologische Durchgängigkeit	Fische	durchgängig	Wasser-wirbellose	durchgängig	Fischotter	durchgängig (Ufer)
Fischaufstiegsanlage						
Beschreibung	Sohlgleite aus Bruchsteinen und Schotter					
Mangel / Baulicher Zustand	stellenweise scharfkantige Steine					
Maßnahmenvor-schlag	Material austauschen/ergänzen durch rundkörnige Steine

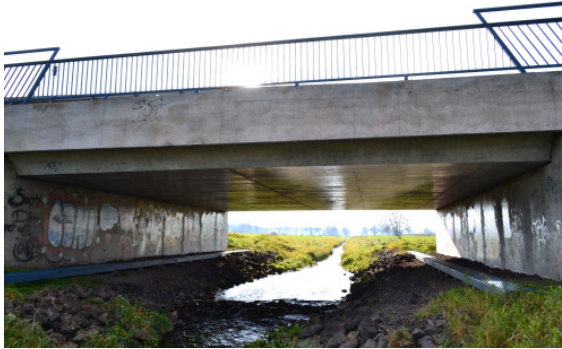
591446_00019_04.jpg						
Ökologische Durchgängigkeit	Fische	durchgängig	Wasser-wirbellose	durchgängig	Fischotter	durchgängig
Fischaufstiegsanlage						
Beschreibung	Straßenbrücke					
Mangel / Baulicher Zustand						
Maßnahmenvor-schlag	Materialaustausch

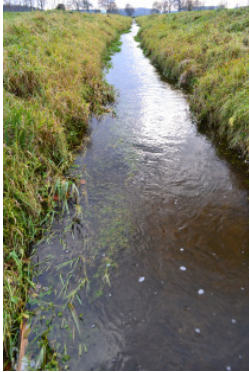
Bauwerksdokumentation	Gewässer : Roddanebach		Station H-Wert 5891112 R-Wert 3310338		Dömnitz Blatt 3.	
Gewässerbegehung	Abschnittsnr.: 2,1		bei km 2,043			
Bauwerksname						
BW-Nummer	591446_B15

<small>591446_00021_03.jpg</small>			
Bauwerksart	Andere					
Material	Bruchsteine / Scho					
Breite [cm]	120					
Länge [cm]	6000					
Durchmesser [mm]	0					
Überdeckung [cm]	0					
Stauhöhe [cm]	0					
Rückstau [ca. m nach oberhalb]	0					
Ökologische Durchgängigkeit	Fische	durchgängig	Wasser-wirbellose	durchgängig	Fischotter	durchgängig
Fischaufstiegsanlage						
Beschreibung	Beginn Steinschüttung					
Mangel / Baulicher Zustand						
Maßnahmenvor-schlag	Materialaustausch

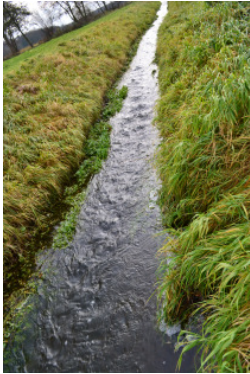
591446_00023_06.jpg						
Ökologische Durch- gängigkeit	Fische	durchgängig	Wasser-wirbellose	durchgängig	Fischotter	durchgängig (Ufer)
Fischaufstiegsanlage						
Beschreibung	Steinschüttung					
Mangel / Baulicher Zustand						
Maßnahmenvor-schlag	Materialaustausch

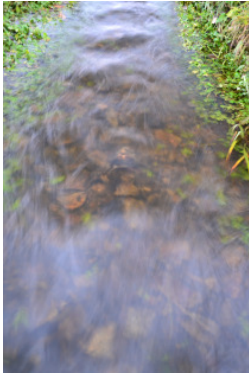
Bauwerksdokumentation Gewässerbegehung	Gewässer : Roddanebach		Station H-Wert 5890759 R-Wert 3310162		Dömnitz Blatt 3.	
	Abschnittsnr.: 2,5		bei km 2,437			
Bauwerksname						
BW-Nummer	591446_B18

<small>591446_00025_04.jpg</small>			
Bauwerksart	Andere					
Material	Bruchstein / Feldst					
Breite [cm]	150					
Länge [cm]	7500					
Durchmesser [mm]	0					
Überdeckung [cm]	0					
Stauhöhe [cm]	0					
Rückstau [ca. m nach oberhalb]	0					
Ökologische Durchgängigkeit	Fische	durchgängig				
Fischaufstiegsanlage						
Beschreibung	Beginn Steinschüttung					
Mangel / Baulicher Zustand						
Maßnahmenvor-schlag	Material überprüfen

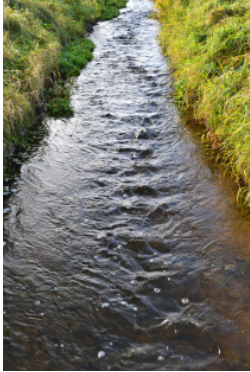
Bauwerksdokumentation Gewässerbegehung	Gewässer : Roddanebach		Station H-Wert 5890499 R-Wert 3310038		Dömnitz Blatt 3.	
	Abschnittsnr.: 2,8		bei km 2,725			
Bauwerksname						
BW-Nummer	591446_B20

<small>591446_00028_02.jpg</small>			
Bauwerksart	Andere					
Material	Schotter / Bruchste					
Breite [cm]	140					
Länge [cm]	6000					
Durchmesser [mm]	0					
Überdeckung [cm]	0					
Stauhöhe [cm]	0					
Rückstau [ca. m nach oberhalb]	0					
Ökologische Durchgängigkeit	Fische	zeitweise	Wasser-wirbellose	durchgängig	Fischotter	durchgängig
Fischaufstiegsanlage						
Beschreibung	Beginn Steinschüttung mit kleinen Abstürzen					
Mangel / Baulicher Zustand						
Maßnahmenvor-schlag	Materialaustausch

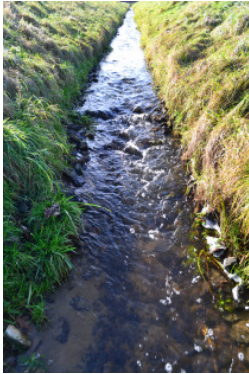
Bauwerksdokumentation Gewässerbegehung	Gewässer : Roddanebach		Station H-Wert 5890260 R-Wert 3309922		Dömnitz Blatt 3.	
	Abschnittsnr.: 3		bei km 2,991			
Bauwerksname						
BW-Nummer	591446_B21

<small>591446_00030_06.JPG</small>			
Bauwerksart	Andere					
Material	Schotter / Bruchste					
Breite [cm]	120					
Länge [cm]	3000					
Durchmesser [mm]	0					
Überdeckung [cm]	0					
Stauhöhe [cm]	0					
Rückstau [ca. m nach oberhalb]	0					
Ökologische Durchgängigkeit	Fische	durchgängig				
Fischaufstiegsanlage						
Beschreibung	Beginn Steinschüttung					
Mangel / Baulicher Zustand						
Maßnahmenvor-schlag	Materialaustausch

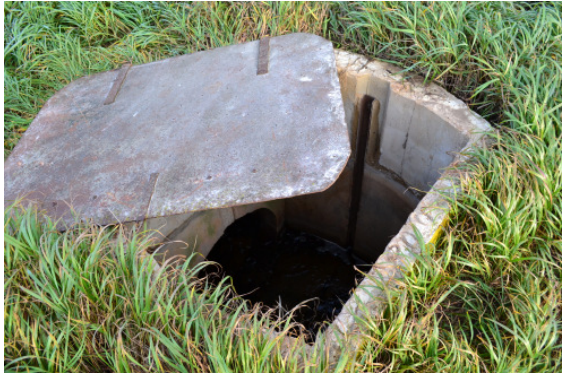
Bauwerksdokumentation Gewässerbegehung	Gewässer : Roddanebach		Station H-Wert 5889480 R-Wert 3309731		Dömnitz Blatt 3.	
	Abschnittsnr.: 3,9		bei km 3,836			
Bauwerksname						
BW-Nummer	591446_B23

<p>591446_00039_06.JPG</p>			
Bauwerksart	Stau					
Material	Beton					
Breite [cm]	120					
Länge [cm]	100					
Durchmesser [mm]	0					
Überdeckung [cm]	0					
Stauhöhe [cm]	0					
Rückstau [ca. m nach oberhalb]	0					
Ökologische Durchgängigkeit	Fische	zeitweise				
Fischaufstiegsanlage						
Beschreibung	Wehr Giesensdorf					
Mangel / Baulicher Zustand						
Maßnahmenvor-schlag	Rückbau

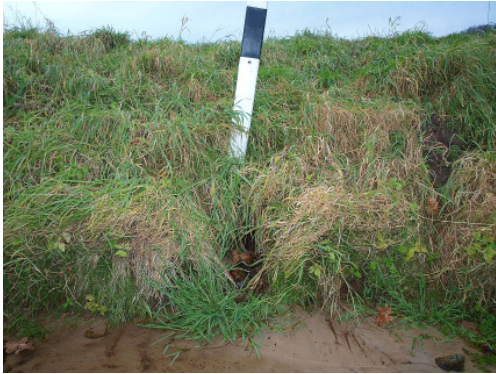
Bauwerksdokumentation Gewässerbegehung	Gewässer : Roddanebach		Station H-Wert 5888657 R-Wert 3308986		SKL_Dömnitz Blatt 3.	
	Abschnittsnr.: 5		bei km 4,971			
Bauwerksname						
BW-Nummer	591446_B25

591446_00050_02.jpg			
Bauwerksart	Verrohrung					
Material	Beton					
Breite [cm]	0					
Länge [cm]	91000					
Durchmesser [mm]	600					
Überdeckung [cm]	120					
Stauhöhe [cm]	0					
Rückstau [ca. m nach oberhalb]	0					
Ökologische Durchgängigkeit	Fische	nicht durchgängig				
Fischaufstiegsanlage						
Beschreibung	Beginn Verrohrung des Quellbereichs unter Acker und südlich Eggersdorf					
Mangel / Baulicher Zustand						
Maßnahmenvor-schlag	Entrohren und Gewässerrandstreifen anlegen oder Sandfang vor Einleitung in Roddanebach
