Bauwerksdokumentation Gewässerbegehung	Gewässer : Kümmernitz Abschnittsnr.: 1,4	Station H-Wert 5894849 R-Wert 3302431 bei km 1,201	Dömnitz Blatt 3.			
Bauwerksname						
BW-Nummer	591448_B01

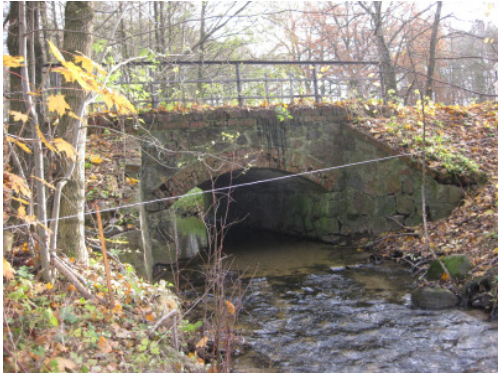
591448_00127_06.jpg			
Bauwerksart	Brücke					
Material	Feldstein / Ziegel /					
Breite [cm]	600					
Länge [cm]	800					
Durchmesser [mm]	0					
Überdeckung [cm]	150					
Stauhöhe [cm]	0					
Rückstau [ca. m nach oberhalb]	0					
Ökologische Durchgängigkeit	Fische	durchgängig				
Fischaufstiegsanlage						
Beschreibung	Straßenbrücke (Gewölbedurchlass)					
Mangel / Baulicher Zustand	nicht für Otter geeignet					
Maßnahmenvor-schlag

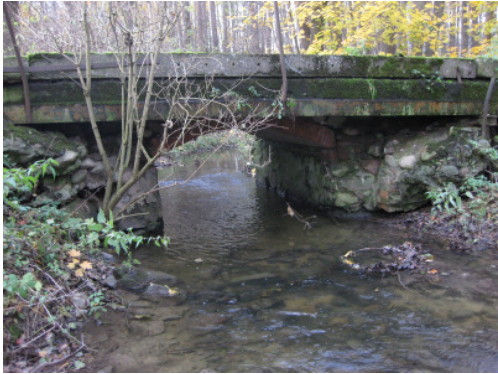
591448_00131_06.jpg				
Bauwerksart	Durchlass					
Material	Feldstein / Ziegel /					
Breite [cm]	700					
Länge [cm]	600					
Durchmesser [mm]	0					
Überdeckung [cm]	0					
Stauhöhe [cm]	0					
Rückstau [ca. m nach oberhalb]	0					
Ökologische Durchgängigkeit	Fische					
Fischaufstiegsanlage						
Beschreibung	Feldwegbrücke, Gewölbedurchlass					
Mangel / Baulicher Zustand	Feldsteine bröckeln aus Mörtel heraus					
Maßnahmenvor-schlag

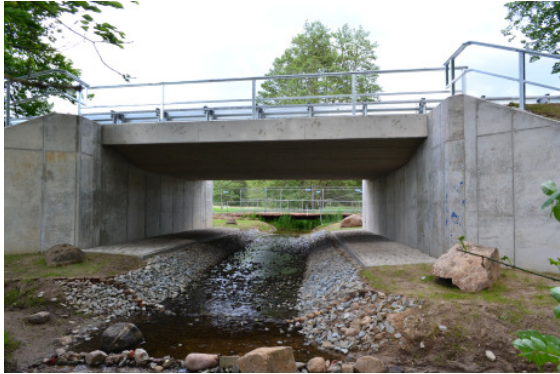
591448_00157_02.jpg				
Bauwerksart	Brücke					
Material	Beton/Stahl					
Breite [cm]	1800					
Länge [cm]	2700					
Durchmesser [mm]	0					
Überdeckung [cm]	50					
Stauhöhe [cm]	0					
Rückstau [ca. m nach oberhalb]	0					
Ökologische Durchgängigkeit	Fische	zeitweise	Wasser-wirbellose	durchgängig	Fischotter	durchgängig
Fischaufstiegsanlage						
Beschreibung	Straßenbrücke zwischen Preddöhl und Buckow					
Mangel / Baulicher Zustand	Bau 2010 / 2011, Wassertiefe für Fischdurchgängigkeit zu gering					
Maßnahmenvor-schlag	Mindestwasserführung anpassen

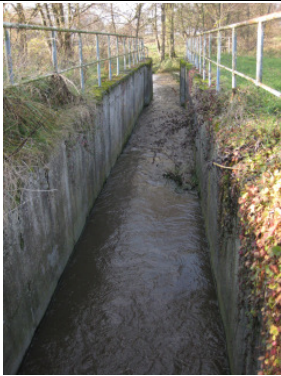
591448_00160_03.jpg					
Bauwerksart	Andere						
Material	Beton						
Breite [cm]	150						
Länge [cm]	1700						
Durchmesser [mm]	0						
Überdeckung [cm]	0						
Stauhöhe [cm]	0						
Rückstau [ca. m nach oberhalb]	0						
Ökologische Durchgängigkeit	Fische						
Fischaufstiegsanlage							
Beschreibung	Kastenprofil mit zwei Abstürzen						
Mangel / Baulicher Zustand							
Maßnahmenvor-schlag	Rückbau

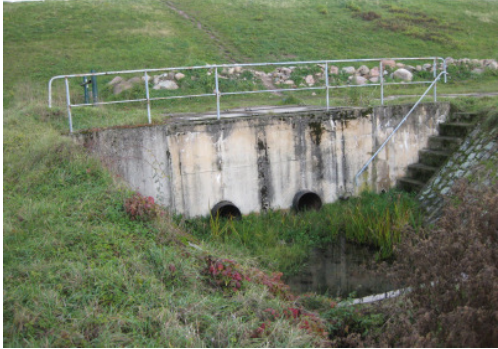
591448_00161_08.jpg				
Bauwerksart	Stau mit Umgehun					
Material	Stahl /Beton /Erde					
Breite [cm]	20000					
Länge [cm]	3500					
Durchmesser [mm]	0					
Überdeckung [cm]	0					
Stauhöhe [cm]	300					
Rückstau [ca. m nach oberhalb]	2300					
Ökologische Durchgängigkeit	Fische					
Fischaufstiegsanlage						
Beschreibung	Staudamm Preddöhler Stausee mit Umgehungsfließ					
Mangel / Baulicher Zustand						
Maßnahmenvor-schlag	berichtspflichtigen Verlauf auf den Umgehungsfließ legen, naturnahe -durchgängige Gestaltung des Umgehungsfließes

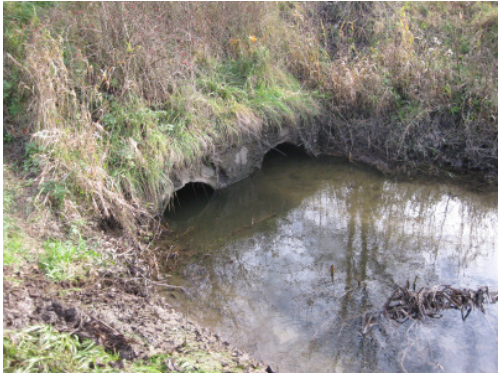
<p style="text-align: center;">591448_00187_02.jpg</p>				
Bauwerksart	Stau					
Material	Stahl / Beton					
Breite [cm]	450					
Länge [cm]	300					
Durchmesser [mm]	0					
Überdeckung [cm]	0					
Stauhöhe [cm]	0					
Rückstau [ca. m nach oberhalb]	330					
Ökologische Durchgängigkeit	Fische	nicht durchgängig	Wasser-wirbellose	nicht durchgängig	Fischotter	durchgängig (Ufer)
Fischaufstiegsanlage						
Beschreibung	Wehr Preddöhl, U					
Mangel / Baulicher Zustand						
Maßnahmenvor-schlag	Rückbau

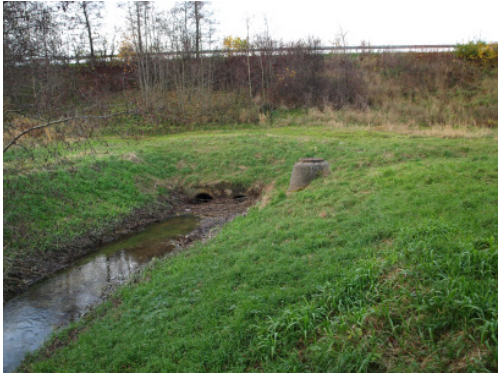
<small>591448_00188_02.jpg</small>					
Bauwerksart	Durchlass						
Material	Beton						
Breite [cm]	340						
Länge [cm]	9000						
Durchmesser [mm]	1000						
Überdeckung [cm]	160						
Stauhöhe [cm]	0						
Rückstau [ca. m nach oberhalb]	5						
Ökologische Durchgängigkeit	Fische						
Fischaufstiegsanlage							
Beschreibung	Doppelrohrdurchlass (Autobahn)						
Mangel / Baulicher Zustand							
Maßnahmenvor-schlag	Im Rahmen Sanierung artgerecht gestalten

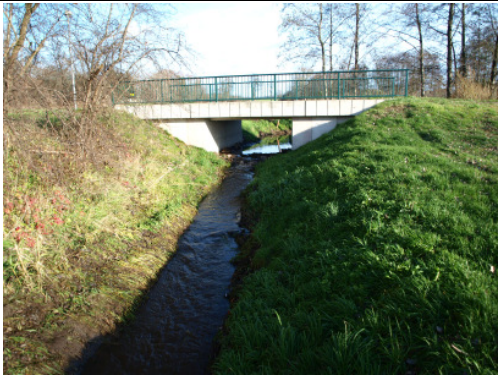
<small>591448_00194_02.jpg</small>				
Bauwerksart	Brücke					
Material	Beton / Stahl / Wa					
Breite [cm]	1150					
Länge [cm]	600					
Durchmesser [mm]	0					
Überdeckung [cm]	75					
Stauhöhe [cm]	25					
Rückstau [ca. m nach oberhalb]	10					
Ökologische Durchgängigkeit	Fische					
Fischaufstiegsanlage						
Beschreibung	Straßenbrücke Burgstraße Gerdshagen					
Mangel / Baulicher Zustand	Baujahr 2005, Uferbereich für Otter unvollständig, Wasserbausteine wahrscheinlich zu Stau verlagert					
Maßnahmenvor-schlag	Wasserbausteine durch Findlinge/Feldsteine ersetzen und Uferbereich wieder herstellen, Stau abflachen

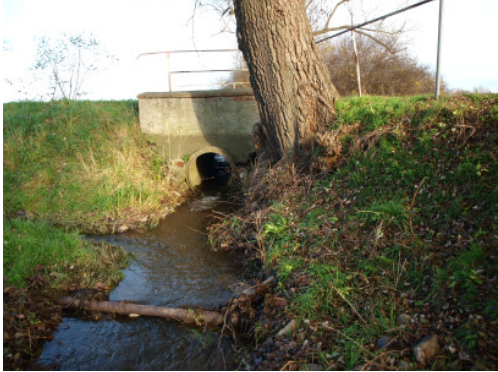
591448_00197_01.jpg				
Bauwerksart	Durchlass					
Material	Beton, Steine, Sta					
Breite [cm]	370					
Länge [cm]	1100					
Durchmesser [mm]	1200					
Überdeckung [cm]	150					
Stauhöhe [cm]	40					
Rückstau [ca. m nach oberhalb]	15					
Ökologische Durchgängigkeit	Fische					nicht durchgängig
Fischaufstiegsanlage						
Beschreibung	Rohrdurchlass (Straße)					
Mangel / Baulicher Zustand	Baujahr 1970, verrutschte Rohrelemente, schlechter Zustand, am Anfang umspült					
Maßnahmenvor-schlag	Durchlass erneuern

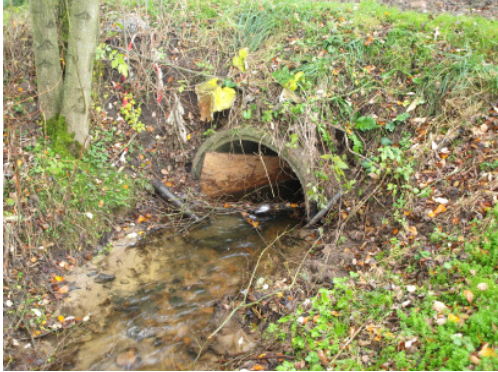
<small>591448_00210_06.jpg</small>			
Bauwerksart	Durchlass					
Material	Beton					
Breite [cm]	0					
Länge [cm]	1000					
Durchmesser [mm]	1000					
Überdeckung [cm]	80					
Stauhöhe [cm]	0					
Rückstau [ca. m nach oberhalb]	0					
Ökologische Durchgängigkeit	Fische	durchgängig				
Fischaufstiegsanlage						
Beschreibung	Rohrdurchlass (landwirtschaftlicher Überweg)					
Mangel / Baulicher Zustand	- im Rohrdurchmesser oberhalb verkantete Pressholzplatte und Zeigansammlungen					
Maßnahmenvor-schlag
