Bauwerksdokumentation Gewässerbegehung	Gewässer : Dömnitz		Station H-Wert 5893950 R-Wert 3301207			Dömnitz Blatt 3.	
	Abschnittsnr.: 0,2		bei km 0,164				
Bauwerksname							
BW-Nummer	59144_B01

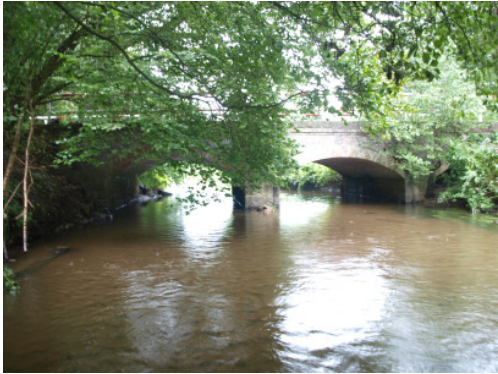
59144_00002_05.JPG				
Bauwerksart	Brücke						
Material	Ziegel-, Feldsteine,						
Breite [cm]	1700						
Länge [cm]	600						
Durchmesser [mm]	0						
Überdeckung [cm]	110						
Stauhöhe [cm]	0						
Rückstau [ca. m nach oberhalb]	0						
Ökologische Durchgängigkeit	Fische	durchgängig					
Fischaufstiegsanlage							
Beschreibung	Straßenbrücke (Gewölbedurchlass)						
Mangel / Baulicher Zustand	Ziegel bröckeln stellenweise						
Maßnahmenvor-schlag	einseitige Berme (links)

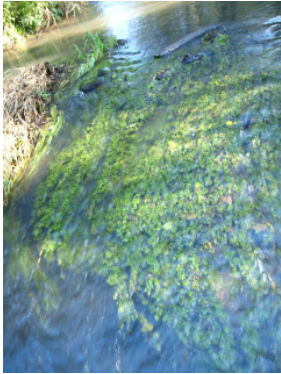
<small>59144_00048_05.JPG</small>				
Bauwerksart	Andere					
Material						
Breite [cm]	700					
Länge [cm]	2000					
Durchmesser [mm]	30					
Überdeckung [cm]	0					
Stauhöhe [cm]	0					
Rückstau [ca. m nach oberhalb]	0					
Ökologische Durchgängigkeit	Fische					
Fischaufstiegsanlage						
Beschreibung	Steinschüttung, Feldstein					
Mangel / Baulicher Zustand	für Fische eventuell zu schnell					
Maßnahmenvor-schlag	Ruhebereiche müssen hergestellt werden

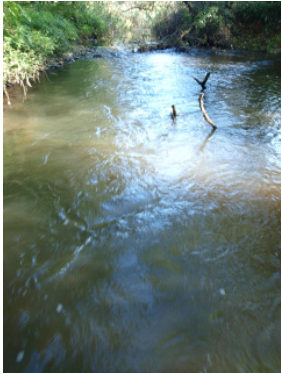
<small>59144_00048_08.JPG</small>				
Bauwerksart	Andere					
Material	Feldsteine					
Breite [cm]	700					
Länge [cm]	1000					
Durchmesser [mm]	0					
Überdeckung [cm]	0					
Stauhöhe [cm]	0					
Rückstau [ca. m nach oberhalb]	0					
Ökologische Durchgängigkeit	Fische					
Fischaufstiegsanlage						
Beschreibung	Steinschüttung, ein Teil stark übersandet					
Mangel / Baulicher Zustand	Übersandung					
Maßnahmenvor-schlag

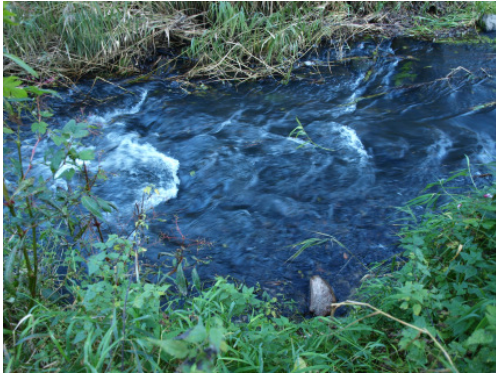
59144_00050_06.JPG			
Bauwerksart	Andere					
Material	Feldstein					
Breite [cm]	6000					
Länge [cm]	1500					
Durchmesser [mm]	40					
Überdeckung [cm]	0					
Stauhöhe [cm]	0					
Rückstau [ca. m nach oberhalb]	0					
Ökologische Durchgängigkeit	Fische	durchgängig				
Fischaufstiegsanlage						
Beschreibung	Steinschüttung, Feldstein					
Mangel / Baulicher Zustand						
Maßnahmenvor-schlag	Ruhebereich herstellen

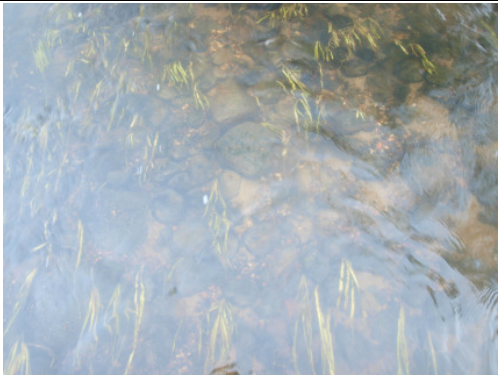
<small>59144_00064_02.JPG</small>			
Bauwerksart	Andere					
Material	Feldstein					
Breite [cm]	600					
Länge [cm]	600					
Durchmesser [mm]	0					
Überdeckung [cm]	0					
Stauhöhe [cm]	0					
Rückstau [ca. m nach oberhalb]	0					
Ökologische Durchgängigkeit	Fische	durchgängig				
Fischaufstiegsanlage						
Beschreibung	Steinschüttung Feldstein					
Mangel / Baulicher Zustand	verfallen					
Maßnahmenvor-schlag	trotzdem Ruhebereiche einrichten; eventuell Austausch

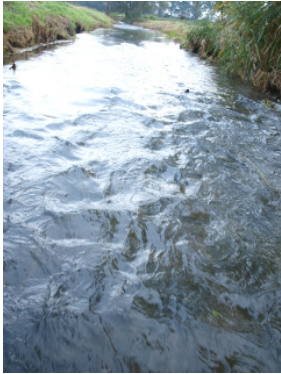
<small>59144_00064_05.JPG</small>			
Bauwerksart	Andere					
Material	Feldstein					
Breite [cm]	600					
Länge [cm]	600					
Durchmesser [mm]	0					
Überdeckung [cm]	0					
Stauhöhe [cm]	0					
Rückstau [ca. m nach oberhalb]	0					
Ökologische Durchgängigkeit	Fische	durchgängig	Wasser-wirbellose	durchgängig	Fischotter	durchgängig
Fischaufstiegsanlage						
Beschreibung	Steinschüttung Feldstein					
Mangel / Baulicher Zustand	verfallen					
Maßnahmenvor-schlag	trotzdem Ruhebereiche einrichten

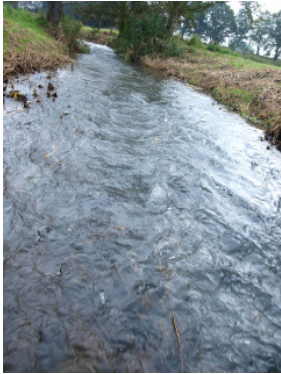
<small>59144_00064_08.JPG</small>				
Bauwerksart	Andere						
Material	Feldstein, Bruchste						
Breite [cm]	600						
Länge [cm]	1000						
Durchmesser [mm]	50						
Überdeckung [cm]	0						
Stauhöhe [cm]	0						
Rückstau [ca. m nach oberhalb]	0						
Ökologische Durchgängigkeit	Fische	zeitweise	Wasser-wirbellose	nicht durchgängig	Fischotter	durchgängig	
Fischaufstiegsanlage							
Beschreibung	Steinschüttung Bruchstein/ Feldstein						
Mangel / Baulicher Zustand	Fließgeschwindigkeit zu schnell; zeitweise zu wenig Wasser						
Maßnahmenvor-schlag	Ruhebereiche einrichten; scharfe Steine austauschen

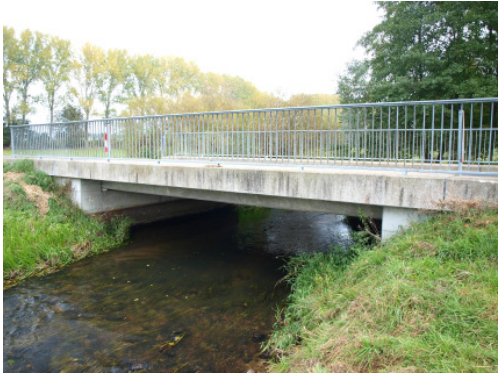
<p style="text-align: center;">59144_00066_07.JPG</p>				
Bauwerksart	Durchlass					
Material	Beton; Stahl					
Breite [cm]	1600					
Länge [cm]	800					
Durchmesser [mm]	0					
Überdeckung [cm]	100					
Stauhöhe [cm]	0					
Rückstau [ca. m nach oberhalb]	0					
Ökologische Durchgängigkeit	Fische	durchgängig	Wasser-wirbellose	durchgängig	Fischotter	zeitweise
Fischaufstiegsanlage						
Beschreibung	Rechteckdurchlass (Straße)					
Mangel / Baulicher Zustand	bei Hochwasser muss der Fischotter die Straße nutzen					
Maßnahmenvor-schlag	Oberkante

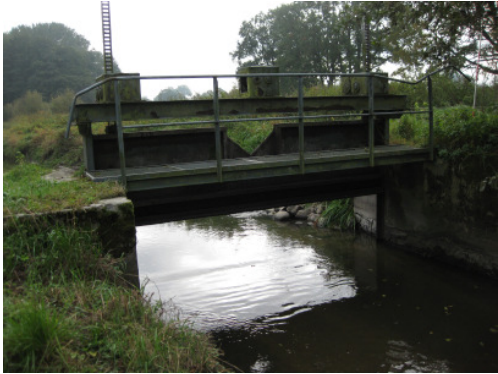
59144_00076_02.JPG					
Bauwerksart	Stau						
Material	Stahl, Beton						
Breite [cm]	500						
Länge [cm]	140						
Durchmesser [mm]	0						
Überdeckung [cm]	0						
Stauhöhe [cm]	0						
Rückstau [ca. m nach oberhalb]	0						
Ökologische Durchgängigkeit	Fische						
Fischaufstiegsanlage							
Beschreibung	Wehr Kuhbier II						
Mangel / Baulicher Zustand							
Maßnahmenvor-schlag	zurückbauen

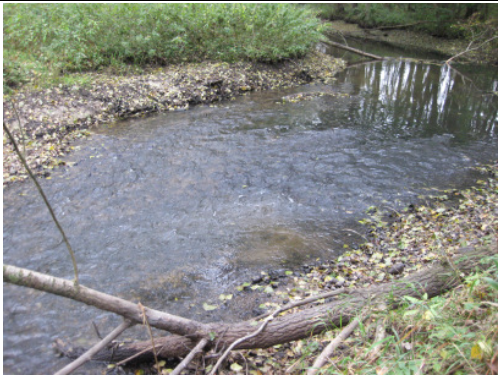
<p style="text-align: center;">59144_00078_02.JPG</p>				
Bauwerksart	Andere					
Material	Beton, Steine					
Breite [cm]	600					
Länge [cm]	6000					
Durchmesser [mm]	0					
Überdeckung [cm]	0					
Stauhöhe [cm]	0					
Rückstau [ca. m nach oberhalb]	0					
Ökologische Durchgängigkeit	Fische	durchgängig	Wasser-wirbellose	durchgängig	Fischotter	durchgängig
Fischaufstiegsanlage						
Beschreibung	Steinschüttung Bruchstein/ Feldstein					
Mangel / Baulicher Zustand						
Maßnahmenvor-schlag	Austausch scharfkantiger Steine

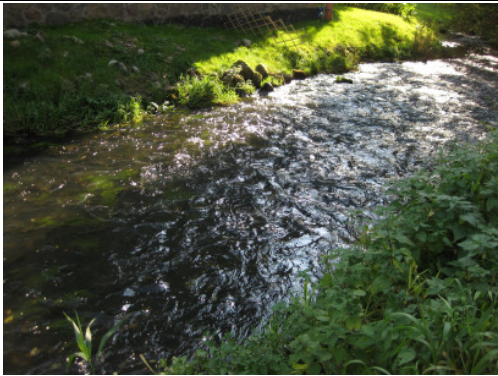
59144_00088_05.JPG			
Bauwerksart	Andere					
Material						
Breite [cm]	600					
Länge [cm]	4000					
Durchmesser [mm]	0					
Überdeckung [cm]	0					
Stauhöhe [cm]	40					
Rückstau [ca. m nach oberhalb]	0					
Ökologische Durchgängigkeit	Fische	durchgängig	Wasser-wirbellose	durchgängig	Fischotter	durchgängig
Fischaufstiegsanlage						
Beschreibung	Steinschüttung Bruchstein					
Mangel / Baulicher Zustand	zu viele scharfkantige Steine, Feldsteine nur vereinzelt; keine Ruhezonen am Rand					
Maßnahmenvor-schlag	Kies, Holz, Ruhezonen

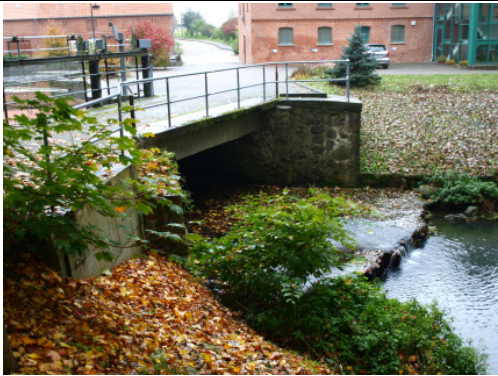
59144_00114_06.JPG						
Ökologische Durch- gängigkeit	Fische	nicht durchgängig	Wasser-wirbellose	nicht durchgängig	Fischotter	nicht durchgängig
Fischaufstiegsanlage						
Beschreibung	Wehr Kathfelder Mühle					
Mangel / Baulicher Zustand						
Maßnahmenvor-schlag	Rückbau

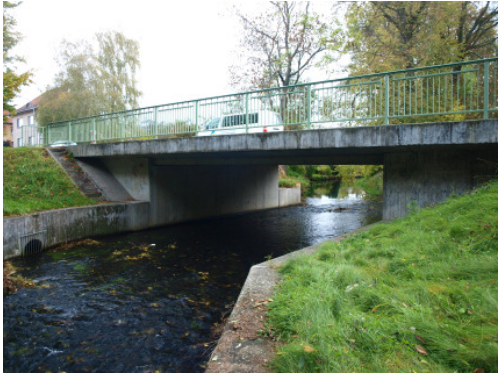
<p style="text-align: center;">59144_00128_11.JPG</p>				
Bauwerksart	Brücke					
Material	Stahl, Beton					
Breite [cm]	2200					
Länge [cm]	900					
Durchmesser [mm]	0					
Überdeckung [cm]	90					
Stauhöhe [cm]	0					
Rückstau [ca. m nach oberhalb]	10					
Ökologische Durchgängigkeit	Fische	durchgängig	Wasser-wirbellose	durchgängig	Fischotter	nicht durchgängig
Fischaufstiegsanlage						
Beschreibung	Straßenbrücke					
Mangel / Baulicher Zustand	baulich: in Ordnung; ökologisch: kein Otterdurchgang					
Maßnahmenvor-schlag	Otter- Durchgängigkeit

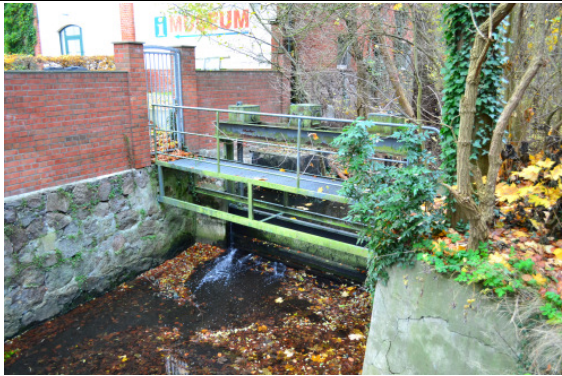
<p style="text-align: center;">59144_00133_06.JPG</p>				
Bauwerksart	Stau					
Material	Stahl					
Breite [cm]	400					
Länge [cm]	50					
Durchmesser [mm]	0					
Überdeckung [cm]	0					
Stauhöhe [cm]	110					
Rückstau [ca. m nach oberhalb]	300					
Ökologische Durchgängigkeit	Fische	nicht durchgängig	Wasser-wirbellose	nicht durchgängig	Fischotter	nicht durchgängig
Fischaufstiegsanlage						
Beschreibung	Wehr Pritzwalk,					
Mangel / Baulicher Zustand						
Maßnahmenvor-schlag	Rückbau

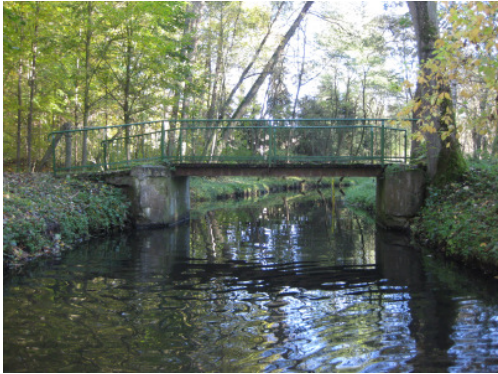
59144_00157_03.JPG			
Bauwerksart	Brücke					
Material	Stahl, Holz, Beton					
Breite [cm]	600					
Länge [cm]	175					
Durchmesser [mm]	0					
Überdeckung [cm]	30					
Stauhöhe [cm]	0					
Rückstau [ca. m nach oberhalb]	0					
Ökologische Durchgängigkeit	Fische	durchgängig				
Fischaufstiegsanlage						
Beschreibung	Fußgängerbrücke					
Mangel / Baulicher Zustand						
Maßnahmenvor-schlag	Durchgängigkeit unter der Brücke

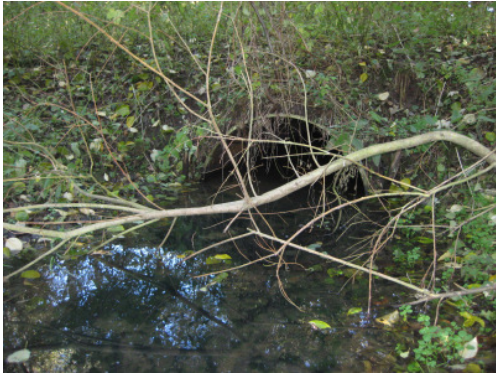
59144_00159_02.JPG				
Bauwerksart	Durchlass						
Material	Kunststoffe						
Breite [cm]	0						
Länge [cm]	800						
Durchmesser [mm]	150						
Überdeckung [cm]	110						
Stauhöhe [cm]	0						
Rückstau [ca. m nach oberhalb]	0						
Ökologische Durchgängigkeit	Fische	durchgängig					
Fischaufstiegsanlage							
Beschreibung	Rohrdurchlass						
Mangel / Baulicher Zustand							
Maßnahmenvor-schlag	Rückbau

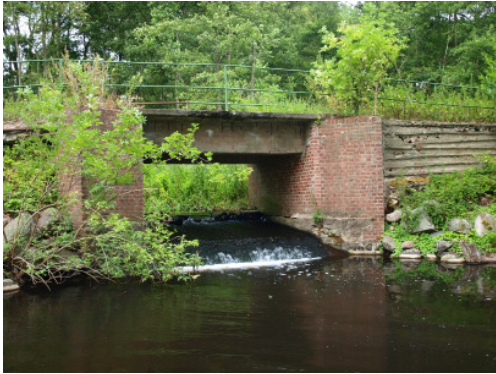
<p style="text-align: center;">59144_00188_08.JPG</p>				
Bauwerksart	Andere					
Material						
Breite [cm]	800					
Länge [cm]	600					
Durchmesser [mm]	0					
Überdeckung [cm]	0					
Stauhöhe [cm]	130					
Rückstau [ca. m nach oberhalb]	300					
Ökologische Durchgängigkeit	Fische	nicht durchgängig	Wasser-wirbellose	nicht durchgängig	Fischotter	durchgängig (Ufer)
Fischaufstiegsanlage						
Beschreibung	Absturz unter baufälliger Brücke, SW Streckenthin					
Mangel / Baulicher Zustand	Brücke überwachsen, baufällig					
Maßnahmenvor-schlag	Rückbau der brücke und Umbau des Absturzes zu Sohlgleite

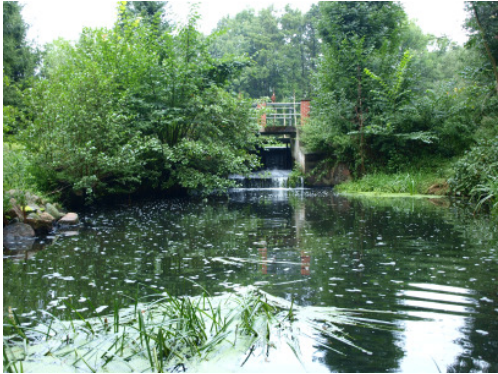
59144_00211_03.JPG				
Bauwerksart	Stau					
Material	Beton, Eisen					
Breite [cm]	500					
Länge [cm]	400					
Durchmesser [mm]	0					
Überdeckung [cm]	25					
Stauhöhe [cm]	210					
Rückstau [ca. m nach oberhalb]	100					
Ökologische Durchgängigkeit	Fische nicht durchgängig	Wasser-wirbellose nicht durchgängig	Fischotter durchgängig (Ufer)			
Fischaufstiegsanlage						
Beschreibung	Wehr Mittelmühle (/Jakobsmühle/ Schwarzens Mühle)					
Mangel / Baulicher Zustand	nicht durchlässig; Mühlenbetreiber wurde 1994 ein Umgehungenlinie durch den Wald angelegt					
Maßnahmenvor-schlag	Rückbau

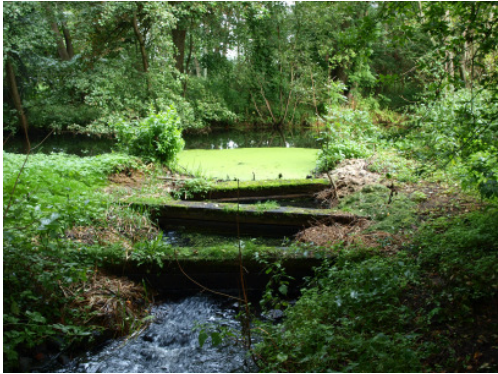
<p style="text-align: center;">59144_00212_04.JPG</p>					
Bauwerksart	Stau						
Material	Holz						
Breite [cm]	300						
Länge [cm]	300						
Durchmesser [mm]	0						
Überdeckung [cm]	0						
Stauhöhe [cm]	20						
Rückstau [ca. m nach oberhalb]	100						
Ökologische Durchgängigkeit	Fische	eingeschränkt	Wasser-wirbellose	durchgängig	Fischotter	durchgängig (Ufer)	
Fischaufstiegsanlage							
Beschreibung	Querbalken zum Stauen am Einlauf der Umgehung um B55						
Mangel / Baulicher Zustand	am Rand ist eine Anschüttung von Gartenabfällen und Fließenschutt; oberhalb befindet sich eine Treibholzansammlung						
Maßnahmenvor-schlag	Funktionskontrolle; Rückbau

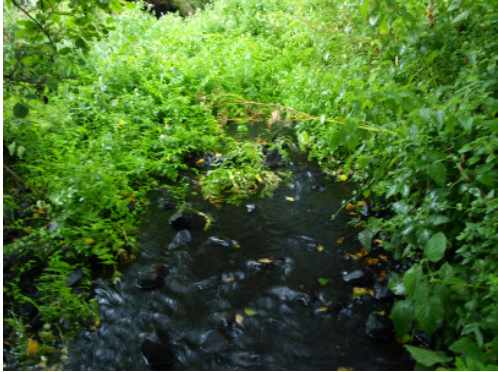
<small>59144_00219_08.JPG</small>			
Bauwerksart	Sohlgleite					
Material	Schotter					
Breite [cm]	400					
Länge [cm]	1000					
Durchmesser [mm]	0					
Überdeckung [cm]	0					
Stauhöhe [cm]	20					
Rückstau [ca. m nach oberhalb]	0					
Ökologische Durchgängigkeit	Fische	zeitweise	Wasser-wirbellose	durchgängig	Fischotter	durchgängig (Ufer)
Fischaufstiegsanlage						
Beschreibung	Sohlgleite zur Gefällereduzierung unterhalb Straßenbrücke					
Mangel / Baulicher Zustand	scharfkantige Steine; zu niedrige Wassertiefe; verkrautet mit Berula/ Mentha					
Maßnahmenvor-schlag	Funktionskontrolle

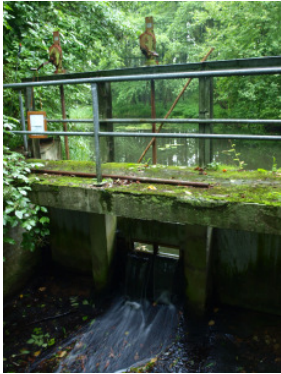
59144_00220_06.JPG					
Bauwerksart	Stau						
Material	Beton; Stahl						
Breite [cm]	375						
Länge [cm]	580						
Durchmesser [mm]	0						
Überdeckung [cm]	25						
Stauhöhe [cm]	110						
Rückstau [ca. m nach oberhalb]	200						
Ökologische Durchgängigkeit	Fische						
Fischaufstiegsanlage							
Beschreibung	Wehr Sadenbecker Mühle (/Wittens Mühle)						
Mangel / Baulicher Zustand	Stahlbefestigung unterhalb der Ramp verfallend; nicht durchgängig						
Maßnahmenvor-schlag	Funktionskontrolle zur Durchgängigkeit des Umgehungsgerinnes

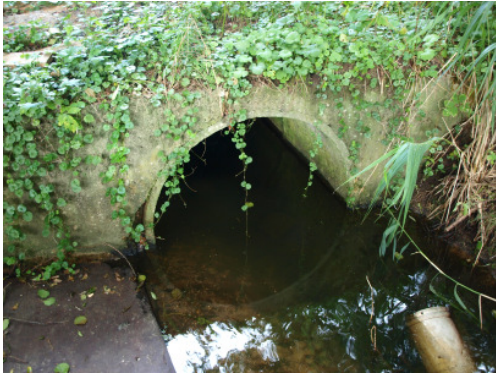
<small>59144_00239_03.JPG</small>					
Bauwerksart	Durchlass						
Material	Beton						
Breite [cm]	0						
Länge [cm]	60000						
Durchmesser [mm]	1200						
Überdeckung [cm]	0						
Stauhöhe [cm]	0						
Rückstau [ca. m nach oberhalb]	0						
Ökologische Durchgängigkeit	Fische						
Fischaufstiegsanlage							
Beschreibung	Rohrdurchlass (Autobahn)						
Mangel / Baulicher Zustand	Auslauf vermüllt						
Maßnahmenvor-schlag

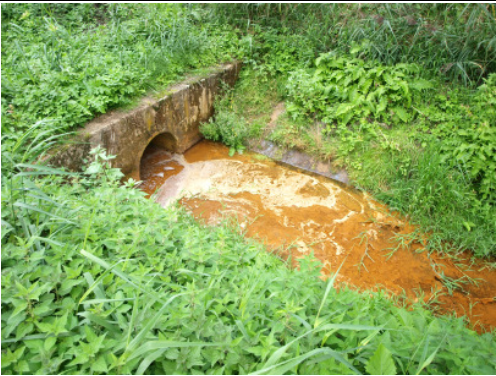
59144_00242_02.JPG						
Ökologische Durch- gängigkeit	Fische	nicht durchgängig	Wasser-wirbellose	nicht durchgängig	Fischotter	durchgängig (Ufer)
Fischaufstiegsanlage						
Beschreibung	Staudamm Sadenbecker Stausee					
Mangel / Baulicher Zustand						
Maßnahmenvor-schlag	rechten Lauf als berichtspflichtiger Verlauf festlegen und auf der Strecke bis zur Straße durch Sohlgleiten das Gefälle ausgleichen; bei allen Maßnahmen Muscheln beachten

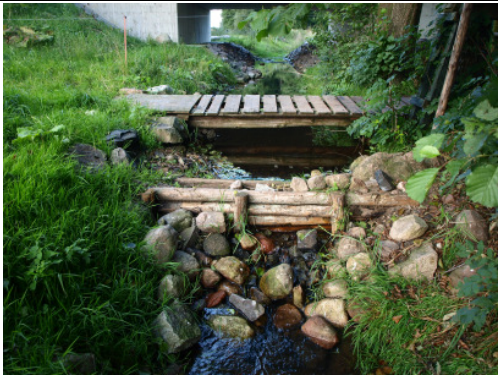
<small>59144_00264_04.JPG</small>			
Bauwerksart	Stau					
Material	Holz, Feldsteine					
Breite [cm]	150					
Länge [cm]	30					
Durchmesser [mm]	0					
Überdeckung [cm]	25					
Stauhöhe [cm]	6					
Rückstau [ca. m nach oberhalb]	0					
Ökologische Durch- gängigkeit	Fische	nicht durchgängig	Wasser-wirbellose	nicht durchgängig	Fischotter	durchgängig (Ufer)
Fischaufstiegsanlage						
Beschreibung	Holzstau (wilder Verbau?)					
Mangel / Baulicher Zustand						
Maßnahmenvor-schlag	Rückbau

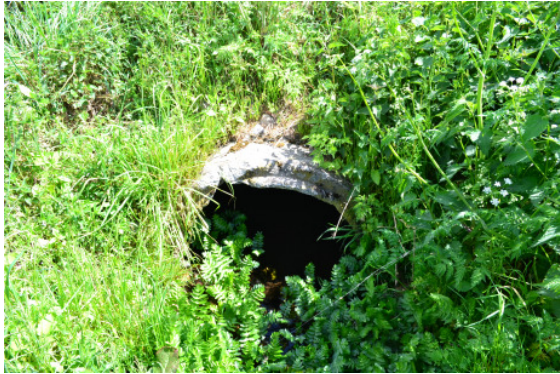
<small>59144_00272_03.JPG</small>					
Bauwerksart	Stau						
Material	Beton/Stahl/Holz						
Breite [cm]	145						
Länge [cm]	110						
Durchmesser [mm]	0						
Überdeckung [cm]	0						
Stauhöhe [cm]	67						
Rückstau [ca. m nach oberhalb]	150						
Ökologische Durchgängigkeit	Fische						
Fischaufstiegsanlage							
Beschreibung	Jalousiewehr, östlich Rohlsdorf						
Mangel / Baulicher Zustand							
Maßnahmenvor-schlag	Rückbau, Umlaufgerinne

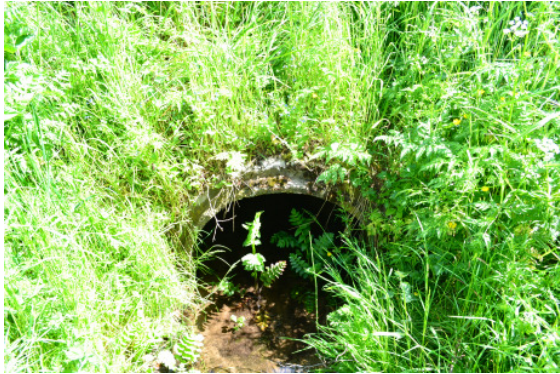
59144_00274_02.jpg					
Bauwerksart	Stau						
Material	Beton/Stahl/Holz						
Breite [cm]	140						
Länge [cm]	110						
Durchmesser [mm]	0						
Überdeckung [cm]	0						
Stauhöhe [cm]	30						
Rückstau [ca. m nach oberhalb]	150						
Ökologische Durchgängigkeit	Fische						
Fischaufstiegsanlage							
Beschreibung	Jalousiewehr, östlich Rohlsdorf						
Mangel / Baulicher Zustand							
Maßnahmenvor-schlag	Rückbau, Umgehungsgerinne

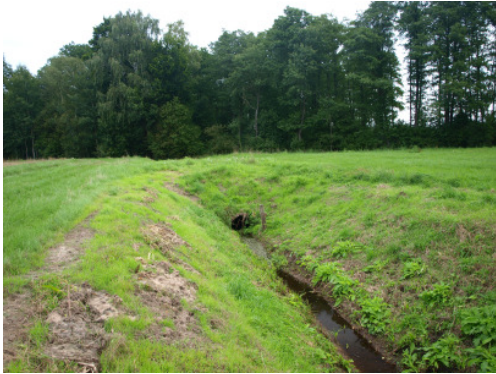
<small>59144_00278_01.jpg</small>					
Bauwerksart	Durchlass						
Material	Beton						
Breite [cm]	0						
Länge [cm]	1500						
Durchmesser [mm]	800						
Überdeckung [cm]	150						
Stauhöhe [cm]	0						
Rückstau [ca. m nach oberhalb]	0						
Ökologische Durchgängigkeit	Fische						
Fischaufstiegsanlage							
Beschreibung	Rohrdurchlass, landwirtschaftlicher Weg, östlich Rohlsdorf						
Mangel / Baulicher Zustand							
Maßnahmenvor-schlag	etwas Sediment entfernen
