Bauwerksdokumentation	Gewässer : Schlatbach	Station H-Wert 5889195 R-Wert 3292887				Stepenitz Blatt 3.	
Gewässerbegehung	Abschnittsnr.: 0,6	bei km 0,491					
Bauwerksname							
BW-Nummer	59146_B01

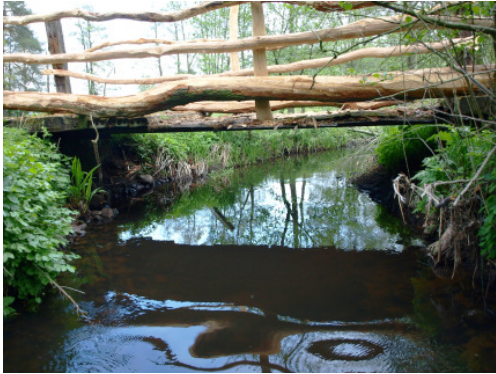
<p>59146_00006_03.JPG</p>					
Bauwerksart	Brücke						
Material	Stahl, Holz						
Breite [cm]	600						
Länge [cm]	200						
Durchmesser [mm]	0						
Überdeckung [cm]	0						
Stauhöhe [cm]	0						
Rückstau [ca. m nach oberhalb]	0						
Ökologische Durchgängigkeit	Fische						
Fischaufstiegsanlage							
Beschreibung	Fußgängerbrücke / Viehwechsel						
Mangel / Baulicher Zustand							
Maßnahmenvor-schlag

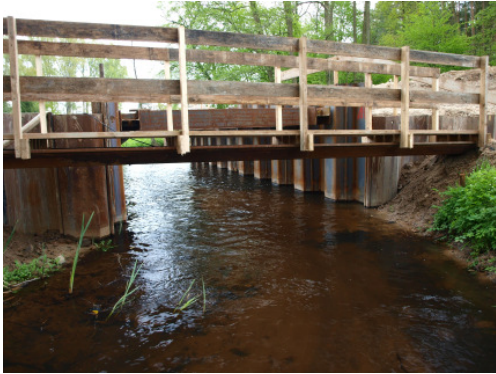
59146_00012_02.JPG					
Bauwerksart	Brücke						
Material	Stahl, Beton						
Breite [cm]	350						
Länge [cm]	1200						
Durchmesser [mm]	0						
Überdeckung [cm]	0						
Stauhöhe [cm]	0						
Rückstau [ca. m nach oberhalb]	0						
Ökologische Durchgängigkeit	Fische	durchgängig	Wasser-wirbellose	durchgängig	Fischotter	nicht feststellbar	
Fischaufstiegsanlage							
Beschreibung	Straßenbrücke L102 bei Groß Linde im Bau						
Mangel / Baulicher Zustand							
Maßnahmenvor-schlag	Durchgängigkeit prüfen nach Fertigstellung

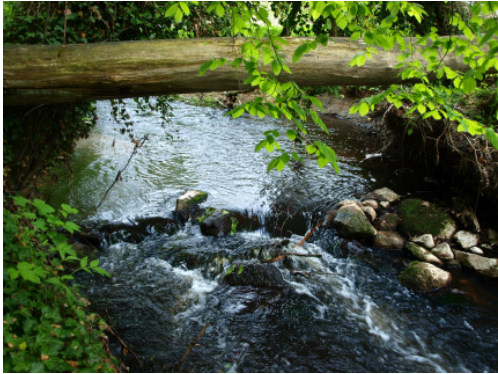
59146_00014_06.JPG				
Bauwerksart	Andere					
Material	Feldstein					
Breite [cm]	400					
Länge [cm]	100					
Durchmesser [mm]	0					
Überdeckung [cm]	0					
Stauhöhe [cm]	12					
Rückstau [ca. m nach oberhalb]	0					
Ökologische Durchgängigkeit	Fische					
Fischaufstiegsanlage						
Beschreibung	Querriegel aus Blocksteinen					
Mangel / Baulicher Zustand						
Maßnahmenvor-schlag

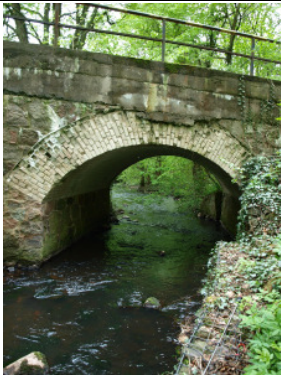
<small>59146_00016_04.JPG</small>					
Bauwerksart	Durchlass						
Material	Feld- und Ziegelste						
Breite [cm]	400						
Länge [cm]	600						
Durchmesser [mm]	0						
Überdeckung [cm]	0						
Stauhöhe [cm]	0						
Rückstau [ca. m nach oberhalb]	0						
Ökologische Durchgängigkeit	Fische	durchgängig	Wasser-wirbellose	durchgängig	Fischotter	durchgängig (Ufer)	
Fischaufstiegsanlage							
Beschreibung	Gewölbebrücke für alte Zufahrtsstraße Wassermühle Groß Linde						
Mangel / Baulicher Zustand							
Maßnahmenvor-schlag

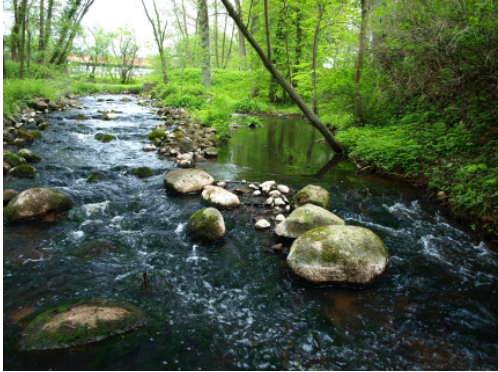
59146_00016_05.JPG					
Bauwerksart	Sohlgleite						
Material	Feldsteine						
Breite [cm]	400						
Länge [cm]	4000						
Durchmesser [mm]	0						
Überdeckung [cm]	0						
Stauhöhe [cm]	0						
Rückstau [ca. m nach oberhalb]	70						
Ökologische Durchgängigkeit	Fische	durchgängig	Wasser-wirbellose	durchgängig	Fischotter	durchgängig	
Fischaufstiegsanlage							
Beschreibung	Wehr Groß Linde rückgebaut und durch Blockriegelkaskade ersetzt						
Mangel / Baulicher Zustand	unterhalb zu schnell, keine Ruhebecken						
Maßnahmenvor-schlag	verlängern im Unterlauf und mit Mauerriegeln optimieren

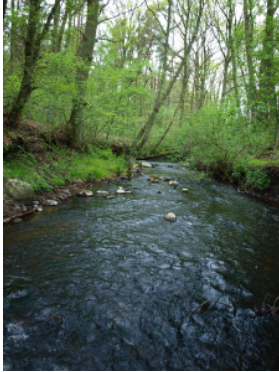
<small>59146_00020_02.JPG</small>			
Bauwerksart	Andere					
Material	Feldsteine					
Breite [cm]	600					
Länge [cm]	3300					
Durchmesser [mm]	0					
Überdeckung [cm]	0					
Stauhöhe [cm]	0					
Rückstau [ca. m nach oberhalb]	0					
Ökologische Durchgängigkeit	Fische	durchgängig				
Fischaufstiegsanlage						
Beschreibung	Steinschüttung aus Feldsteinen, Findlingen und Schotter					
Mangel / Baulicher Zustand						
Maßnahmenvor-schlag

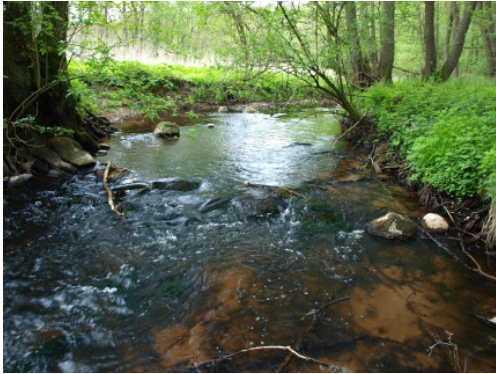
59146_00026_03.JPG				
Bauwerksart	Andere					
Material	Beton					
Breite [cm]	400					
Länge [cm]	100					
Durchmesser [mm]	0					
Überdeckung [cm]	0					
Stauhöhe [cm]	0					
Rückstau [ca. m nach oberhalb]	0					
Ökologische Durchgängigkeit	Fische					
Fischaufstiegsanlage						
Beschreibung	Querriegel aus Blocksteinen					
Mangel / Baulicher Zustand						
Maßnahmenvor-schlag

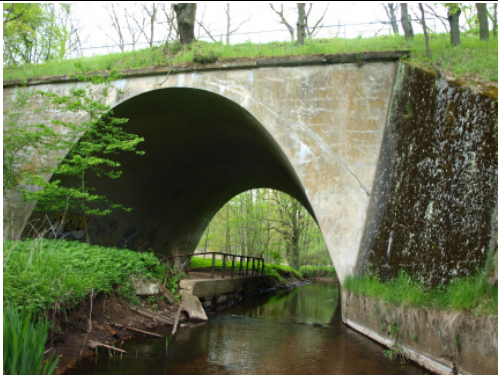
59146_00032_07.JPG						
Ökologische Durch- gängigkeit	Fische	durchgängig	Wasser-wirbellose	durchgängig	Fischotter	durchgängig
Fischaufstiegsanlage						
Beschreibung	Gewölbedurchlass für Waldweg, bei Groß Buchholz					
Mangel / Baulicher Zustand						
Maßnahmenvor-schlag

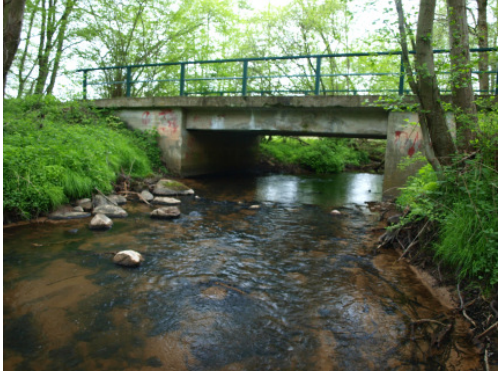
59146_00036_05.JPG				
Bauwerksart	Durchlass					
Material	Beton					
Breite [cm]	1200					
Länge [cm]	600					
Durchmesser [mm]	0					
Überdeckung [cm]	0					
Stauhöhe [cm]	0					
Rückstau [ca. m nach oberhalb]	0					
Ökologische Durchgängigkeit	Fische					
Fischaufstiegsanlage						
Beschreibung	Rechteckdurchlass für Feldweg bei Gramzow					
Mangel / Baulicher Zustand	keinee Otterberme					
Maßnahmenvor-schlag

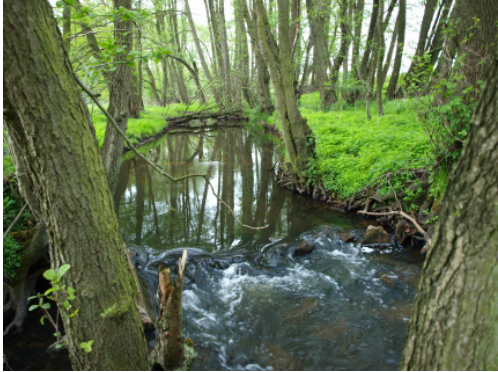
59146_00038_03.JPG					
Bauwerksart	Andere						
Material	Feldsteine						
Breite [cm]	350						
Länge [cm]	100						
Durchmesser [mm]	0						
Überdeckung [cm]	0						
Stauhöhe [cm]	10						
Rückstau [ca. m nach oberhalb]	10						
Ökologische Durchgängigkeit	Fische						
Fischaufstiegsanlage							
Beschreibung	Querriegel aus Feldsteinen						
Mangel / Baulicher Zustand							
Maßnahmenvor-schlag

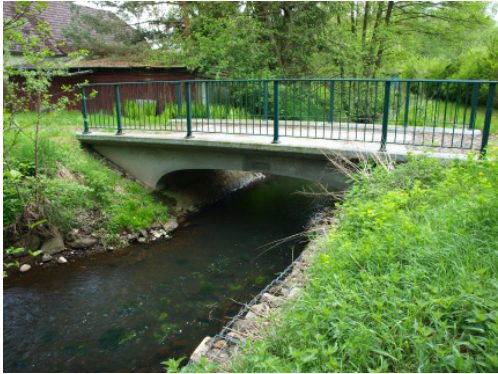
<small>59146_00044_09.JPG</small>					
Bauwerksart	Brücke						
Material	Beton						
Breite [cm]	500						
Länge [cm]	400						
Durchmesser [mm]	0						
Überdeckung [cm]	0						
Stauhöhe [cm]	0						
Rückstau [ca. m nach oberhalb]	0						
Ökologische Durchgängigkeit	Fische						
Fischaufstiegsanlage							
Beschreibung	Straßenbrücke Gramzower Mühle						
Mangel / Baulicher Zustand							
Maßnahmenvor-schlag

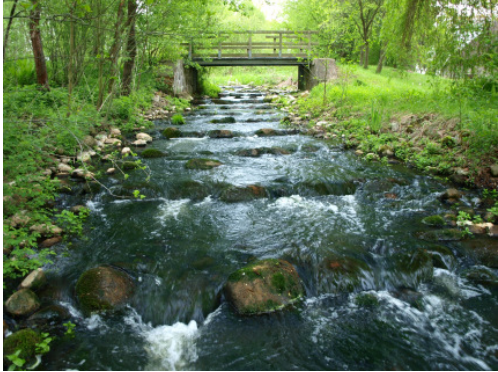
59146_00044_14.JPG					
Bauwerksart	Sohlgleite						
Material	Feld- und Wasserb						
Breite [cm]	400						
Länge [cm]	3000						
Durchmesser [mm]	0						
Überdeckung [cm]	0						
Stauhöhe [cm]	200						
Rückstau [ca. m nach oberhalb]	100						
Ökologische Durchgängigkeit	Fische						
Fischaufstiegsanlage							
Beschreibung	Wehr Gramzower Mühle rückgebaut und durch Blockriegelkaskade ersetzt						
Mangel / Baulicher Zustand							
Maßnahmenvor-schlag

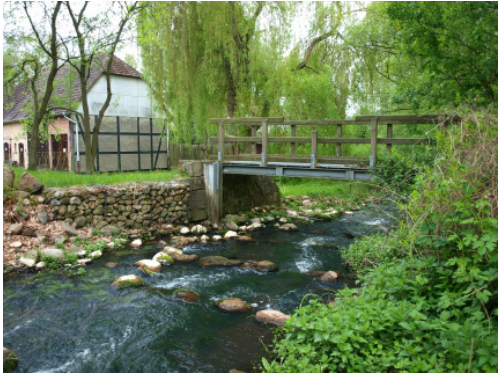
<p style="text-align: center;">59146_00044_15.JPG</p>				
Bauwerksart	Brücke					
Material	Stahlträger, Alumin					
Breite [cm]	500					
Länge [cm]	200					
Durchmesser [mm]	0					
Überdeckung [cm]	0					
Stauhöhe [cm]	0					
Rückstau [ca. m nach oberhalb]	0					
Ökologische Durchgängigkeit	Fische	durchgängig	Wasser-wirbellose	durchgängig	Fischotter	durchgängig
Fischaufstiegsanlage						
Beschreibung	Fußgängerbrücke am ehem. Wehr Gramzower Mühle					
Mangel / Baulicher Zustand						
Maßnahmenvor-schlag

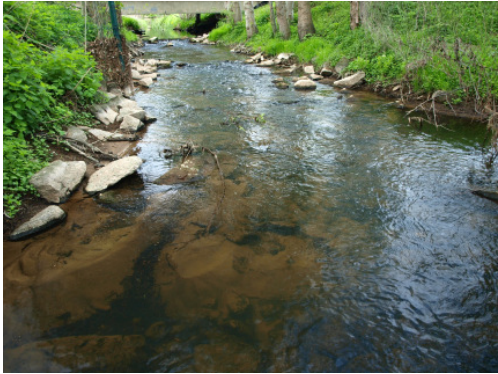
<small>59146_00064_04.JPG</small>			
Bauwerksart	Andere					
Material	Bruchsteine, Schot					
Breite [cm]	150					
Länge [cm]	23					
Durchmesser [mm]	0					
Überdeckung [cm]	0					
Stauhöhe [cm]	20					
Rückstau [ca. m nach oberhalb]	100					
Ökologische Durchgängigkeit	Fische	durchgängig	Wasser-wirbellose	durchgängig	Fischotter	durchgängig
Fischaufstiegsanlage						
Beschreibung	Steinschüttung aus Betonbruch und Wasserbausteinen					
Mangel / Baulicher Zustand	Ruhezonen fehlen, schnelle Strömung					
Maßnahmenvor-schlag	Ruhezonen einrichten; Kies dazu als Laichplatz

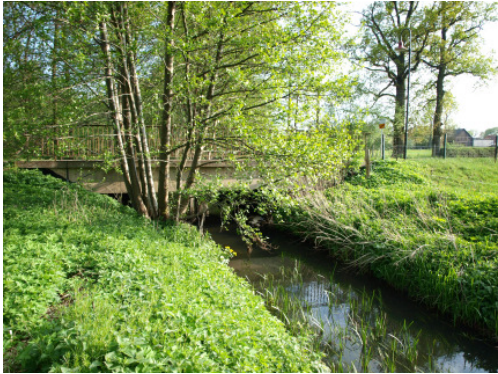
<small>59146_00064_06.JPG</small>			
Bauwerksart	Brücke					
Material	Beton					
Breite [cm]	1000					
Länge [cm]	1000					
Durchmesser [mm]	0					
Überdeckung [cm]	0					
Stauhöhe [cm]	0					
Rückstau [ca. m nach oberhalb]	0					
Ökologische Durchgängigkeit	Fische	durchgängig				
Fischaufstiegsanlage						
Beschreibung	Straßenbrücke K7028, Gulow-Steinberg					
Mangel / Baulicher Zustand						
Maßnahmenvor-schlag

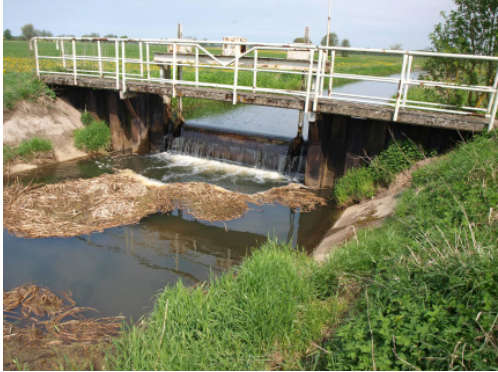
<small>59146_00080_02.JPG</small>				
Bauwerksart	Stau					
Material						
Breite [cm]	120					
Länge [cm]	160					
Durchmesser [mm]	0					
Überdeckung [cm]	0					
Stauhöhe [cm]	85					
Rückstau [ca. m nach oberhalb]	800					
Ökologische Durchgängigkeit	Fische					
Fischaufstiegsanlage						
Beschreibung	Wehr Baek					
Mangel / Baulicher Zustand						
Maßnahmenvor-schlag	Stauhaltungsnotwendigkeit prüfe; Umbau zu Kombination von einem Stau mit integriertem Fischaufstieg mit 8 Querriegeln (13m lang und 2m breit)

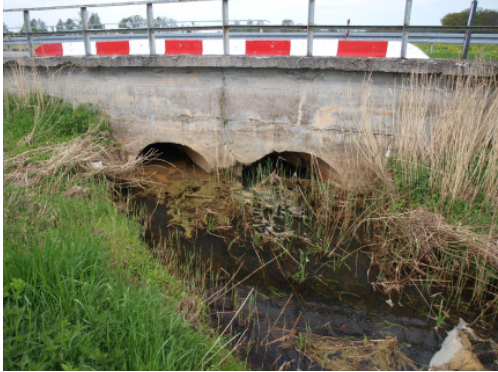
Bauwerksart	Brücke						
Material							
Breite [cm]	0						
Länge [cm]	900						
Durchmesser [mm]	0						
Überdeckung [cm]	0						
Stauhöhe [cm]	0						
Rückstau [ca. m nach oberhalb]	0						
	59146_00096_02.JPG						
Ökologische Durchgängigkeit	Fische	durchgängig	Wasser-wirbellose	durchgängig	Fischotter	nicht durchgängig	
Fischaufstiegsanlage							
Beschreibung	Straßenbrücke L103 westlich Reetz						
Mangel / Baulicher Zustand							
Maßnahmenvor-schlag

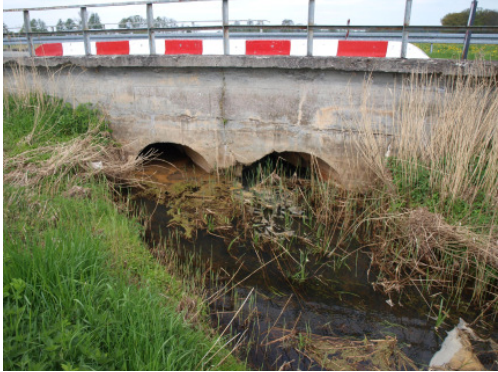
59146_00096_02.JPG					
Bauwerksart	Durchlass						
Material	Beton						
Breite [cm]	1500						
Länge [cm]	900						
Durchmesser [mm]	1200						
Überdeckung [cm]	150						
Stauhöhe [cm]	0						
Rückstau [ca. m nach oberhalb]	0						
Ökologische Durchgängigkeit	Fische						
Fischaufstiegsanlage							
Beschreibung	Doppel-Rohrdurchlass für L103 westlich Reetz						
Mangel / Baulicher Zustand	Einsturztrichter am Auslauf						
Maßnahmenvor-schlag	im Zuge planmäßiger Neubau, Brücke oder Hamco-Profil mit mindestens 4m Breite und Otterberme rechtsseitig, 50cm breit

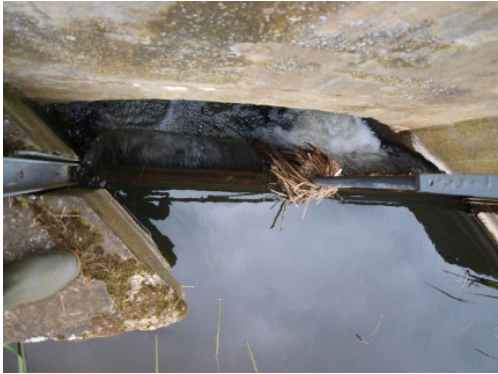
<small>59146_00096_04.JPG</small>			
Bauwerksart	Stau					
Material	Stahl, Holz					
Breite [cm]	370					
Länge [cm]	50					
Durchmesser [mm]	0					
Überdeckung [cm]	0					
Stauhöhe [cm]	35					
Rückstau [ca. m nach oberhalb]	400					
Ökologische Durchgängigkeit	Fische	nicht durchgängig				
Fischaufstiegsanlage						
Beschreibung	Wehr Reetz, an DRDL L103					
Mangel / Baulicher Zustand						
Maßnahmenvor-schlag	Rückbau oder Ersatz durch Sohlgleite mit Stützwelle

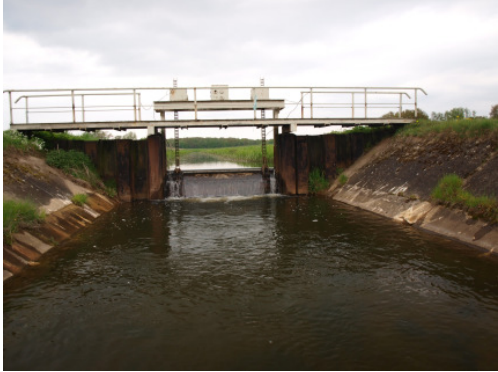
59146_00105_03.JPG				
Bauwerksart	Stau					
Material	Stahl					
Breite [cm]	1000					
Länge [cm]	150					
Durchmesser [mm]	0					
Überdeckung [cm]	0					
Stauhöhe [cm]	80					
Rückstau [ca. m nach oberhalb]	800					
Ökologische Durchgängigkeit	Fische					nicht durchgängig
Fischaufstiegsanlage						
Beschreibung	Wehr Reetz, 41+0, massive Ufebefestigung unterhalb					
Mangel / Baulicher Zustand						
Maßnahmenvor-schlag	Umbau in 1,5m breiten Stau und 2m breiten/ 15m langen Fischaufstiegspass mit 8 Querriegeln

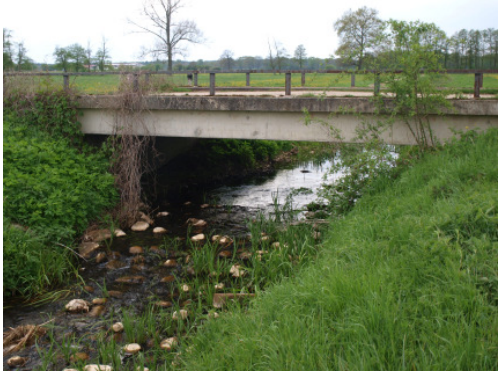
<small>59146_00111_02.JPG</small>				
Bauwerksart	Brücke					
Material	Beton					
Breite [cm]	700					
Länge [cm]	600					
Durchmesser [mm]	0					
Überdeckung [cm]	0					
Stauhöhe [cm]	20					
Rückstau [ca. m nach oberhalb]	0					
Ökologische Durch- gängigkeit	Fische	durchgängig	Wasser-wirbellose	durchgängig	Fischotter	durchgängig
Fischaufstiegsanlage						
Beschreibung	Brücke L103 zwischen Reetz und Wüsten Vahnrow					
Mangel / Baulicher Zustand						
Maßnahmenvor-schlag

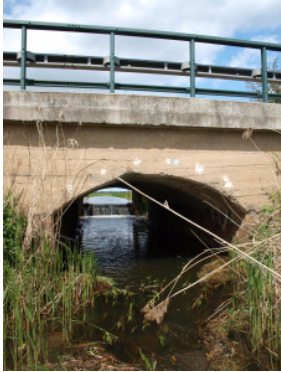
<p style="text-align: center;">59146_00117_02.JPG</p>				
Bauwerksart	Brücke					
Material	Beton, Stahl, Stein					
Breite [cm]	1200					
Länge [cm]	800					
Durchmesser [mm]	0					
Überdeckung [cm]	130					
Stauhöhe [cm]	0					
Rückstau [ca. m nach oberhalb]	0					
Ökologische Durchgängigkeit	Fische	durchgängig	Wasser-wirbellose	nicht durchgängig	Fischotter	durchgängig
Fischaufstiegsanlage						
Beschreibung	Straßenbrücke L13, nahe Reetz					
Mangel / Baulicher Zustand						
Maßnahmenvor-schlag	Steinpackung einseitig auf die Berme; Kiesschüttung

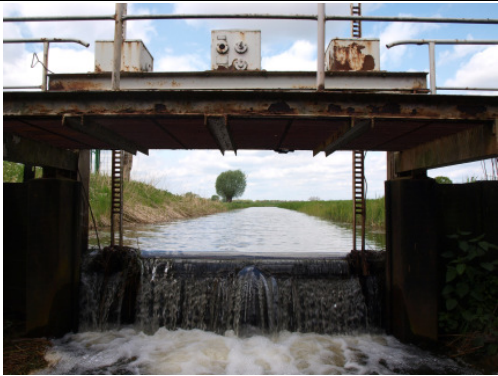
59146_00117_04.JPG						
Ökologische Durch- gängigkeit	Fische	nicht durchgängig	Wasser-wirbellose	nicht durchgängig	Fischotter	nicht durchgängig
Fischaufstiegsanlage						
Beschreibung	Wehr Doppelschütz					
Mangel / Baulicher Zustand						
Maßnahmenvor-schlag	Rückbau

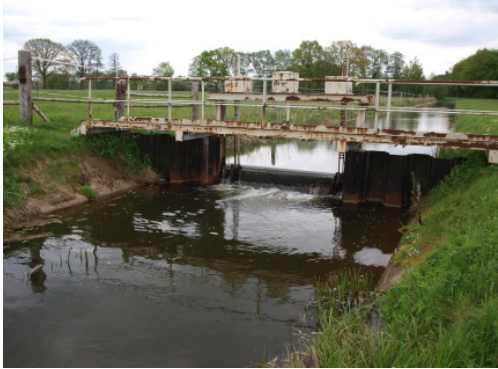
<small>59146_00121_02.JPG</small>				
Bauwerksart	Stau					
Material	900					
Breite [cm]	0					
Länge [cm]	60					
Durchmesser [mm]	0					
Überdeckung [cm]	0					
Stauhöhe [cm]	45					
Rückstau [ca. m nach oberhalb]	200					
Ökologische Durchgängigkeit	Fische	nicht durchgängig	Wasser-wirbellose	nicht durchgängig	Fischotter	durchgängig
Fischaufstiegsanlage						
Beschreibung	Wehr Doppelschütz					
Mangel / Baulicher Zustand						
Maßnahmenvor-schlag	Rückbau

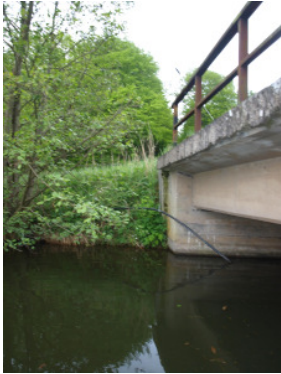
<p style="text-align: center;">59146_00123_03.JPG</p>				
Bauwerksart	Brücke					
Material	Beton, Stahl					
Breite [cm]	1150					
Länge [cm]	500					
Durchmesser [mm]	0					
Überdeckung [cm]	50					
Stauhöhe [cm]	0					
Rückstau [ca. m nach oberhalb]	0					
Ökologische Durchgängigkeit	Fische	durchgängig	Wasser-wirbellose	durchgängig	Fischotter	durchgängig (Ufer)
Fischaufstiegsanlage						
Beschreibung	Straßenbrücke zwischen Bresch und Gültz-Reetz					
Mangel / Baulicher Zustand						
Maßnahmenvor-schlag	bei Sanierung: Berme für Fischotter

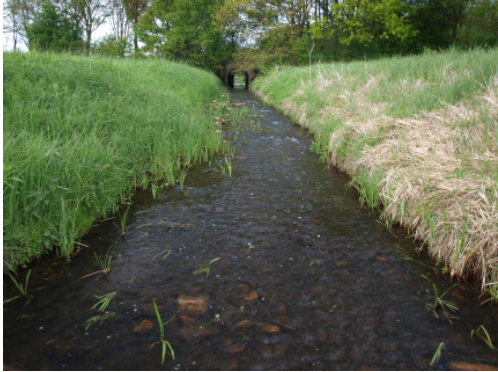
<small>59146_00135_02.JPG</small>					
Bauwerksart	Andere						
Material							
Breite [cm]	250						
Länge [cm]	30						
Durchmesser [mm]	0						
Überdeckung [cm]	0						
Stauhöhe [cm]	25						
Rückstau [ca. m nach oberhalb]	200						
Ökologische Durchgängigkeit	Fische						
Fischaufstiegsanlage							
Beschreibung	Steinschüttung aus Schottersteinen						
Mangel / Baulicher Zustand							
Maßnahmenvor-schlag	Kies; Ruhezonon

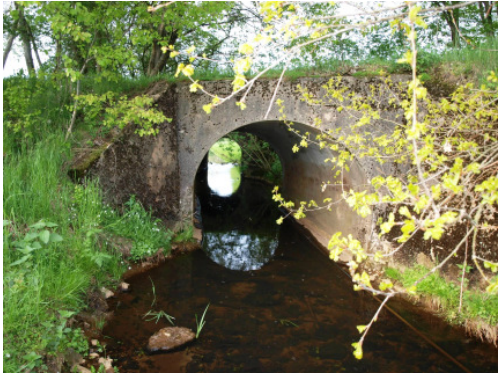
59146_00136_01.JPG					
Bauwerksart	Durchlass						
Material	Beton, Steine						
Breite [cm]	0						
Länge [cm]	600						
Durchmesser [mm]	2000						
Überdeckung [cm]	60						
Stauhöhe [cm]	0						
Rückstau [ca. m nach oberhalb]	0						
Ökologische Durchgängigkeit	Fische						
Fischaufstiegsanlage							
Beschreibung	Gewölbedurchlass für Straße zwischen Bresch und Gültitz-Reetz						
Mangel / Baulicher Zustand							
Maßnahmenvor-schlag	Kieseintrag; Berme für Fischotter

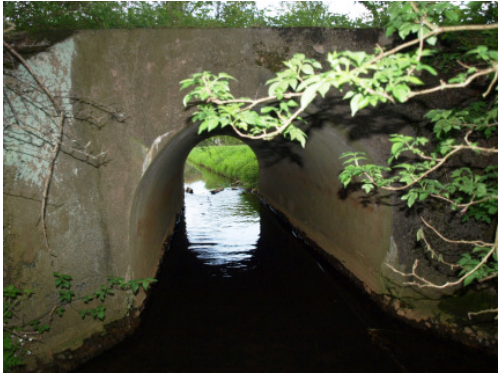
59146_00136_05.JPG				
Bauwerksart	Durchlass					
Material	beton, Steine					
Breite [cm]	0					
Länge [cm]	600					
Durchmesser [mm]	0					
Überdeckung [cm]	0					
Stauhöhe [cm]	0					
Rückstau [ca. m nach oberhalb]	0					
Ökologische Durchgängigkeit	Fische	durchgängig	Wasser-wirbellose	nicht durchgängig	Fischotter	durchgängig (Ufer)
Fischaufstiegsanlage						
Beschreibung	Gewölbedurchlass für landwirtschaftlichen Weg					
Mangel / Baulicher Zustand						
Maßnahmenvor-schlag

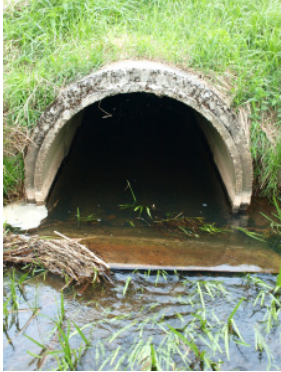
<small>59146_00144_02.JPG</small>				
Bauwerksart	Durchlass					
Material	Beton					
Breite [cm]	0					
Länge [cm]	1400					
Durchmesser [mm]	0					
Überdeckung [cm]	0					
Stauhöhe [cm]	0					
Rückstau [ca. m nach oberhalb]	0					
Ökologische Durchgängigkeit	Fische	durchgängig	Wasser-wirbellose	nicht durchgängig	Fischotter	durchgängig (Ufer)
Fischaufstiegsanlage						
Beschreibung	Rohrdurchlass landwirtschaftlicher Weg					
Mangel / Baulicher Zustand						
Maßnahmenvor-schlag	Eisenplatte entfernen; Kies auftragen; Feldsteine

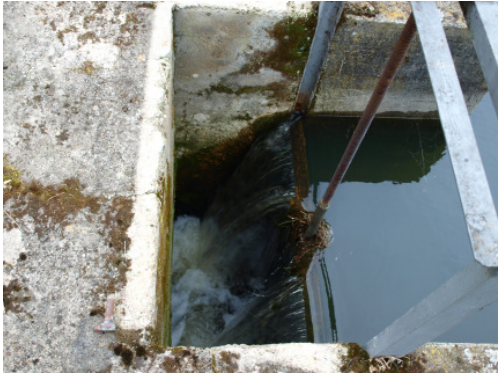
<small>59146_00144_03.JPG</small>				
Bauwerksart	Stau					
Material	Stshl, Holz, Beton					
Breite [cm]	880					
Länge [cm]	200					
Durchmesser [mm]	0					
Überdeckung [cm]	0					
Stauhöhe [cm]	110					
Rückstau [ca. m nach oberhalb]	550					
Ökologische Durchgängigkeit	Fische					
Fischaufstiegsanlage						
Beschreibung	Spindelstau, Holzjalousiewehr					
Mangel / Baulicher Zustand						
Maßnahmenvor-schlag	Rückbau

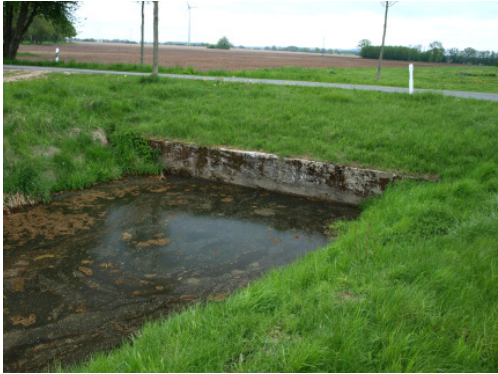
<p style="text-align: center;">59146_00149_02.JPG</p>				
Bauwerksart	Verrohrung					
Material	Beton					
Breite [cm]	700					
Länge [cm]	28000					
Durchmesser [mm]	900					
Überdeckung [cm]	0					
Stauhöhe [cm]	0					
Rückstau [ca. m nach oberhalb]	0					
Ökologische Durchgängigkeit	Fische					nicht durchgängig
Fischaufstiegsanlage						
Beschreibung	Beginn Verrohrung unter K7041 bei Pirow und Grünland					
Mangel / Baulicher Zustand						
Maßnahmenvor-schlag	Entrohrung

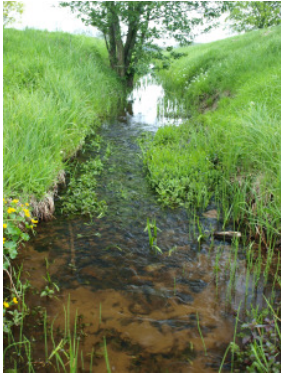
<small>59146_00156_04.JPG</small>					
Bauwerksart	Sohlgleite						
Material							
Breite [cm]	120						
Länge [cm]	500						
Durchmesser [mm]	0						
Überdeckung [cm]	0						
Stauhöhe [cm]	15						
Rückstau [ca. m nach oberhalb]	0						
Ökologische Durchgängigkeit	Fische						
Fischaufstiegsanlage							
Beschreibung	Sohlgleite aus Schotter, Bruch- und Feldsteinen						
Mangel / Baulicher Zustand	Schottersteine sind nicht typkonform						
Maßnahmenvor-schlag	totholz

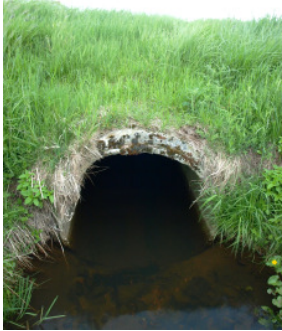
<small>59146_00159_02.JPG</small>				
Bauwerksart	Durchlass					
Material	Beton					
Breite [cm]	0					
Länge [cm]	1400					
Durchmesser [mm]	0					
Überdeckung [cm]	55					
Stauhöhe [cm]	0					
Rückstau [ca. m nach oberhalb]	0					
Ökologische Durchgängigkeit	Fische					
Fischaufstiegsanlage						
Beschreibung	Rohrdurchlass für landwirtschaftlichen Weg					
Mangel / Baulicher Zustand						
Maßnahmenvor-schlag

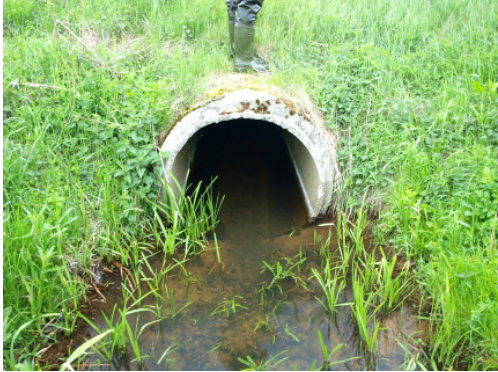
<small>59146_00166_03.JPG</small>				
Bauwerksart	Durchlass					
Material	Beton					
Breite [cm]	0					
Länge [cm]	4000					
Durchmesser [mm]	1000					
Überdeckung [cm]	75					
Stauhöhe [cm]	0					
Rückstau [ca. m nach oberhalb]	0					
Ökologische Durchgängigkeit	Fische					
Fischaufstiegsanlage						
Beschreibung	Rohrdurchlass für Straße nach Burow Ausbau					
Mangel / Baulicher Zustand						
Maßnahmenvor-schlag

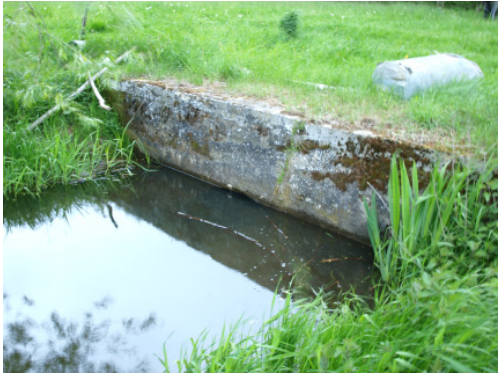
59146_00171_02.JPG					
Bauwerksart	Durchlass						
Material	Beton						
Breite [cm]	700						
Länge [cm]	1600						
Durchmesser [mm]	65						
Überdeckung [cm]	65						
Stauhöhe [cm]	0						
Rückstau [ca. m nach oberhalb]	0						
Ökologische Durchgängigkeit	Fische						
Fischaufstiegsanlage							
Beschreibung	Rohrdurchlass landwirtschaftlicher Weg						
Mangel / Baulicher Zustand							
Maßnahmenvor-schlag

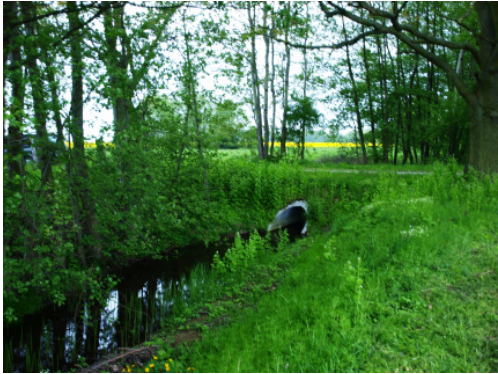
<small>59146_00172_02.JPG</small>					
Bauwerksart	Durchlass						
Material	Beton						
Breite [cm]	700						
Länge [cm]	1200						
Durchmesser [mm]	950						
Überdeckung [cm]	65						
Stauhöhe [cm]	0						
Rückstau [ca. m nach oberhalb]	0						
Ökologische Durchgängigkeit	Fische						
Fischaufstiegsanlage							
Beschreibung	Rohrdurchlass Straße zwischen Pirow und Hülsebeck						
Mangel / Baulicher Zustand							
Maßnahmenvor-schlag

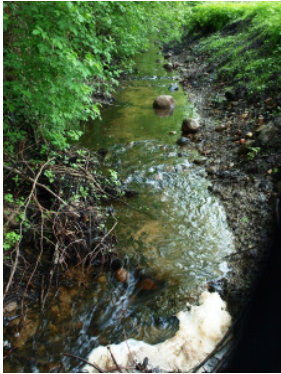
<small>59146_00181_02.JPG</small>				
Bauwerksart	Sohlgleite					
Material	Feldsteine, Holz					
Breite [cm]	150					
Länge [cm]	1000					
Durchmesser [mm]	0					
Überdeckung [cm]	0					
Stauhöhe [cm]	25					
Rückstau [ca. m nach oberhalb]	20					
Ökologische Durchgängigkeit	Fische					
Fischaufstiegsanlage						
Beschreibung	Sohlgleite aus Feldsteinen					
Mangel / Baulicher Zustand						
Maßnahmenvor-schlag

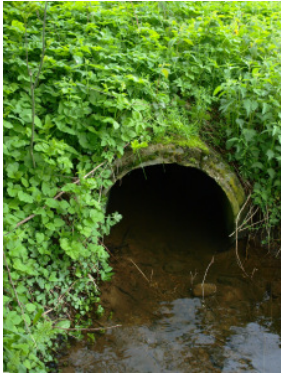
<small>59146_00188_03.JPG</small>			
Bauwerksart	Durchlass					
Material	Beton					
Breite [cm]	0					
Länge [cm]	1600					
Durchmesser [mm]	800					
Überdeckung [cm]	75					
Stauhöhe [cm]	0					
Rückstau [ca. m nach oberhalb]	0					
Ökologische Durchgängigkeit	Fische	durchgängig				
Fischaufstiegsanlage						
Beschreibung	Rohrdurchlass für landwirtschaftlichen Weg					
Mangel / Baulicher Zustand						
Maßnahmenvor-schlag	Kies, Steine einbringen; Entrohrung

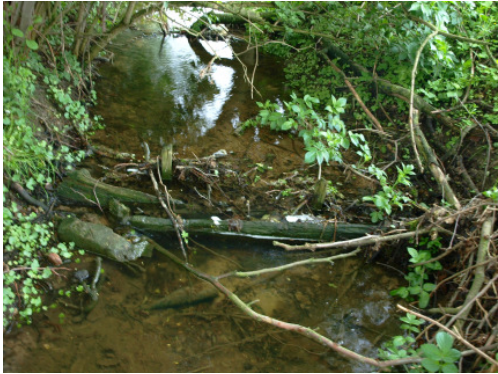
<p style="text-align: center;">59146_00193_02.JPG</p>				
Bauwerksart	Andere					
Material	Holz, Steine					
Breite [cm]	150					
Länge [cm]	40					
Durchmesser [mm]	0					
Überdeckung [cm]	0					
Stauhöhe [cm]	10					
Rückstau [ca. m nach oberhalb]	20					
Ökologische Durchgängigkeit	Fische	zeitweise	Wasser-wirbellose	durchgängig	Fischotter	durchgängig
Fischaufstiegsanlage						
Beschreibung	Querriegel aus Holz und Steinen					
Mangel / Baulicher Zustand	verfallend					
Maßnahmenvor-schlag	entfernen

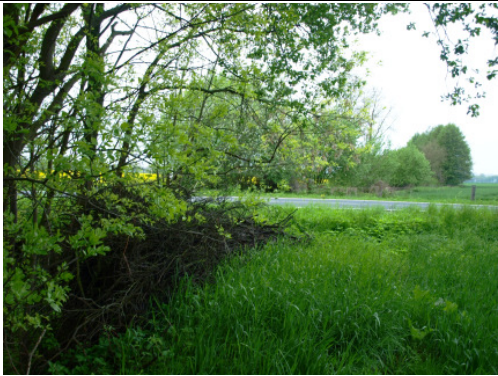
59146_00194_02.JPG			
Bauwerksart	Durchlass					
Material						
Breite [cm]	0					
Länge [cm]	1600					
Durchmesser [mm]	80					
Überdeckung [cm]	70					
Stauhöhe [cm]	0					
Rückstau [ca. m nach oberhalb]	0					
Ökologische Durch- gängigkeit	Fische	nicht durchgängig	Wasser-wirbellose	nicht durchgängig	Fischotter	nicht durchgängig
Fischaufstiegsanlage						
Beschreibung	Rohrdurchlass für L104 westlich Hülsebeck					
Mangel / Baulicher Zustand						
Maßnahmenvor-schlag	Umbau bei Sanierung, Hamco-Profil, Fischottergerecht
