Bauwerksdokumentation Gewässerbegehung	Gewässer : Stepenitz		Station H-Wert 5876235 R-Wert 3283672		Stepenitz Blatt 3.	
	Abschnittsnr.: 1,2		bei km 1,033			
Bauwerksname						
BW-Nummer	5914_B001

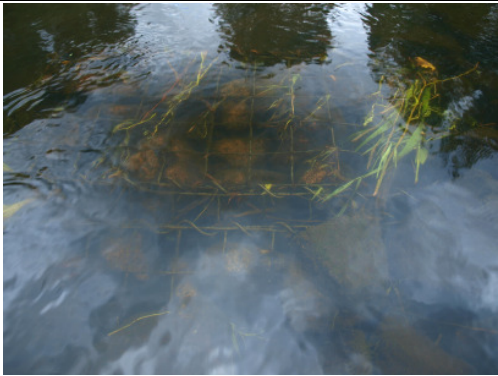
<small>5914_00012_02.JPG</small>			
Bauwerksart	Sohlgleite					
Material	Wasserbausteine					
Breite [cm]	1500					
Länge [cm]	2000					
Durchmesser [mm]	0					
Überdeckung [cm]	0					
Stauhöhe [cm]	0					
Rückstau [ca. m nach oberhalb]	0					
Ökologische Durchgängigkeit	Fische	durchgängig				
Fischaufstiegsanlage						
Beschreibung	ehmaliges Wehr ersetzt durch Sohlgleite aus Wasserbausteinen					
Mangel / Baulicher Zustand	Bau 08/2007					
Maßnahmenvor-schlag

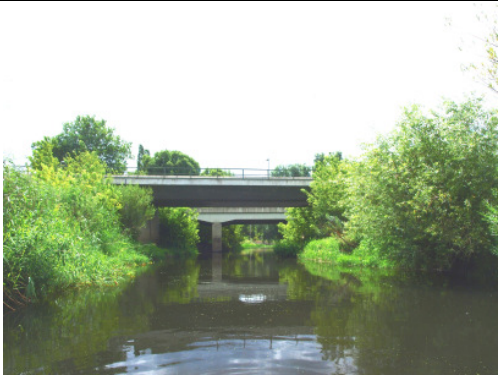
5914_00012_08.JPG					
Bauwerksart	Brücke						
Material	Beton						
Breite [cm]	2000						
Länge [cm]	2000						
Durchmesser [mm]	0						
Überdeckung [cm]	40						
Stauhöhe [cm]	0						
Rückstau [ca. m nach oberhalb]	0						
Ökologische Durchgängigkeit	Fische						
Fischaufstiegsanlage							
Beschreibung	Eisenbahnbruecke Wittenberge						
Mangel / Baulicher Zustand							
Maßnahmenvor-schlag

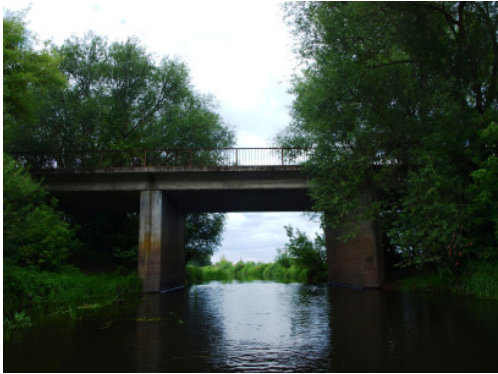
5914_00014_02.JPG			
Bauwerksart	Brücke					
Material	Beton/Stahl					
Breite [cm]	3350					
Länge [cm]	10					
Durchmesser [mm]	0					
Überdeckung [cm]	20					
Stauhöhe [cm]	0					
Rückstau [ca. m nach oberhalb]	0					
Ökologische Durchgängigkeit	Fische	durchgängig				
Fischaufstiegsanlage						
Beschreibung	Straßenbrücke Bad Wilsnacker Landstraße					
Mangel / Baulicher Zustand	Steinschüttung Sohle aus Technolithal > 10 - 15 cm im Bereich unter der Brücke					
Maßnahmenvor-schlag	Optimierung im Rahmen von Sanierung: Austausch Technolithal gg. Rundkörniges Material/ Kieseintrag

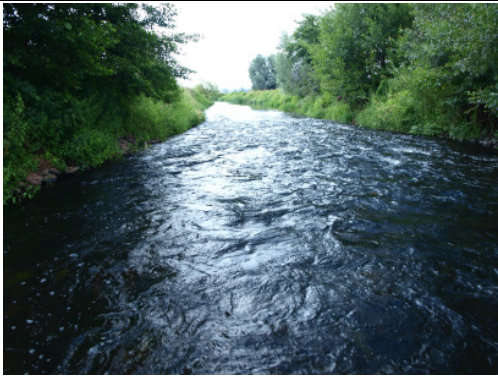
5914_00030_05.JPG			
Bauwerksart	Andere					
Material	Bruchsteine					
Breite [cm]	1000					
Länge [cm]	6000					
Durchmesser [mm]	0					
Überdeckung [cm]	0					
Stauhöhe [cm]	40					
Rückstau [ca. m nach oberhalb]	0					
Ökologische Durchgängigkeit	Fische	durchgängig	Wasser-wirbellose	durchgängig	Fischotter	durchgängig
Fischaufstiegsanlage						
Beschreibung	Sohlrausche zur Gefällereduzierung uh Fischpass					
Mangel / Baulicher Zustand						
Maßnahmenvor-schlag	Optimierung: Störsteineam Rand, Kieseintrag

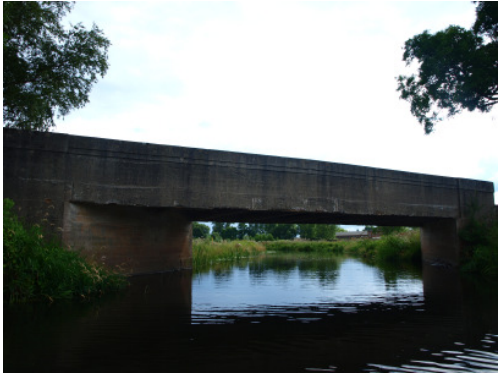
5914_00032_05.JPG					
Bauwerksart	Brücke						
Material	Beton						
Breite [cm]	2100						
Länge [cm]	6						
Durchmesser [mm]	0						
Überdeckung [cm]	175						
Stauhöhe [cm]	0						
Rückstau [ca. m nach oberhalb]	0						
Ökologische Durchgängigkeit	Fische						
Fischaufstiegsanlage							
Beschreibung	Straßenbrücke L11 westlich Breese						
Mangel / Baulicher Zustand	Fischotterberme fehlt						
Maßnahmenvor-schlag	Berme/Holzsteg für Fischotter anlegen

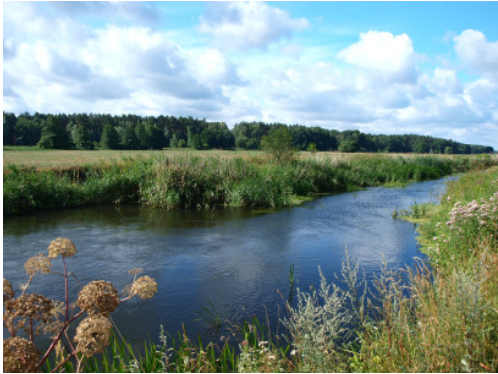
5914_00086_02.JPG			
Bauwerksart	Sohlschwelle					
Material	Holzblöcke/Steine/					
Breite [cm]	1250					
Länge [cm]	150					
Durchmesser [mm]	0					
Überdeckung [cm]	0					
Stauhöhe [cm]	0					
Rückstau [ca. m nach oberhalb]	0					
Ökologische Durchgängigkeit	Fische	durchgängig				
Fischaufstiegsanlage						
Beschreibung	verfallende Sohlschwelle					
Mangel / Baulicher Zustand	Auskolkung unterhalb					
Maßnahmenvor-schlag	Entfernung Verschalung/Blech

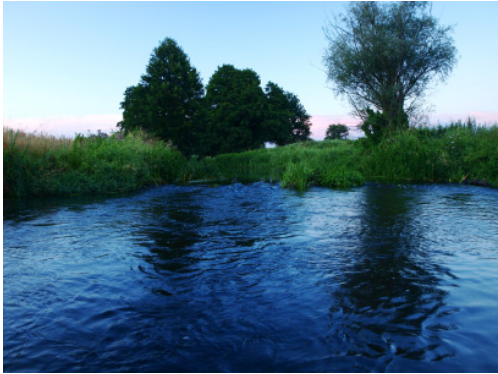
5914_00088_03.JPG					
Bauwerksart	Sohlschwelle						
Material	Blöcke/Bruchsteine						
Breite [cm]	1200						
Länge [cm]	300						
Durchmesser [mm]	0						
Überdeckung [cm]	0						
Stauhöhe [cm]	0						
Rückstau [ca. m nach oberhalb]	0						
Ökologische Durchgängigkeit	Fische	durchgängig	Wasser-wirbellose	durchgängig	Fischotter	durchgängig	
Fischaufstiegsanlage							
Beschreibung	Sohlschwelle verfallend						
Mangel / Baulicher Zustand	Faschinen verfallend, zu große Korngrößen						
Maßnahmenvor-schlag	Kieseintrag, Absturz/ Auskolkung abschwächen

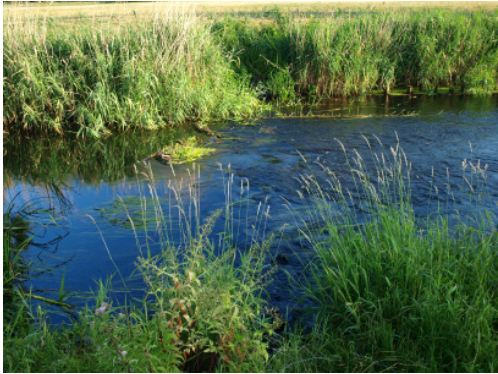
<small>5914_00092_03.JPG</small>			
Bauwerksart	Andere					
Material	Steine, Bruchstein					
Breite [cm]	1300					
Länge [cm]	400					
Durchmesser [mm]	0					
Überdeckung [cm]	0					
Stauhöhe [cm]	0					
Rückstau [ca. m nach oberhalb]	0					
Ökologische Durchgängigkeit	Fische	durchgängig				
Fischaufstiegsanlage						
Beschreibung	Sohlschwelle aus Bruchsteinen					
Mangel / Baulicher Zustand	Bruchsteine am Ufer um Auskolkung unterhalb abzuschwächen, kleine Korngrößen fehlen					
Maßnahmenvor-schlag	Steine am Ufer entfernen - Auskolkung zulassen, wenn nicht möglich, mit ingenieurb biologischen Bauweisen befestigen (Erlen/Röhricht)

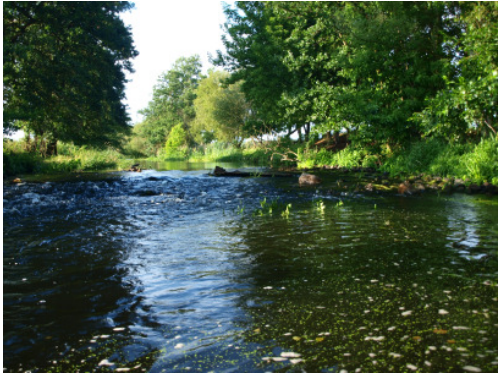
<small>5914_00098_03.JPG</small>			
Bauwerksart	Sohlgleite					
Material	Feldsteine/Schotte					
Breite [cm]	1500					
Länge [cm]	800					
Durchmesser [mm]	0					
Überdeckung [cm]	0					
Stauhöhe [cm]	40					
Rückstau [ca. m nach oberhalb]	0					
Ökologische Durchgängigkeit	Fische	durchgängig	Wasser-wirbellose	durchgängig	Fischotter	durchgängig
Fischaufstiegsanlage						
Beschreibung	Sohlgleite aus Schotter und Feldsteinen					
Mangel / Baulicher Zustand	ok					
Maßnahmenvor-schlag

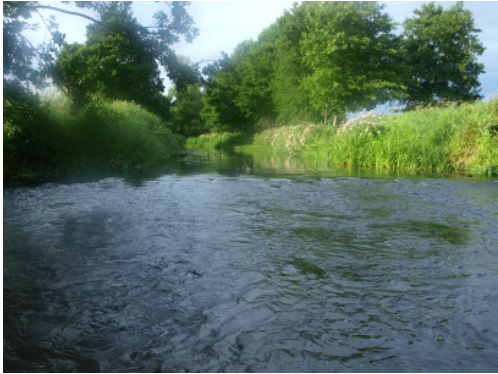
<small>5914_00098_06.JPG</small>			
Bauwerksart	Sohlgleite					
Material	Feldsteine/Bruchst					
Breite [cm]	1300					
Länge [cm]	500					
Durchmesser [mm]	0					
Überdeckung [cm]	0					
Stauhöhe [cm]	0					
Rückstau [ca. m nach oberhalb]	0					
Ökologische Durchgängigkeit	Fische	durchgängig	Wasser-wirbellose	durchgängig	Fischotter	durchgängig
Fischaufstiegsanlage						
Beschreibung	Sohlgleite aus Bruch- und Feldsteinen					
Mangel / Baulicher Zustand						
Maßnahmenvor-schlag	Fließgeschwindigkeit prüfen evtl. zeitweise zu schnell, am Rand weniger schnell

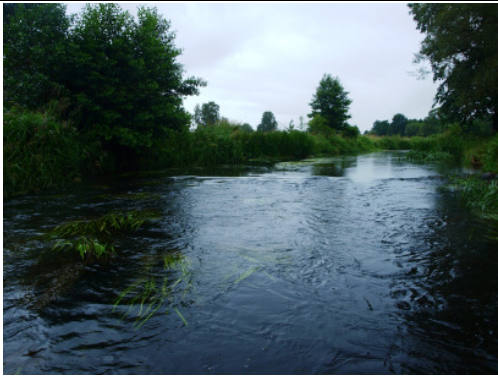
5914_00104_02.JPG			
Bauwerksart	Sohlrampe					
Material	Bruchstein/Schotte					
Breite [cm]	1450					
Länge [cm]	300					
Durchmesser [mm]	0					
Überdeckung [cm]	0					
Stauhöhe [cm]	45					
Rückstau [ca. m nach oberhalb]	0					
Ökologische Durchgängigkeit	Fische	durchgängig	Wasser-wirbellose	durchgängig	Fischotter	durchgängig
Fischaufstiegsanlage						
Beschreibung	Sohlrampe aus Bruchsteinen und Schotter					
Mangel / Baulicher Zustand						
Maßnahmenvor-schlag	Kieseintrag/Störsteine

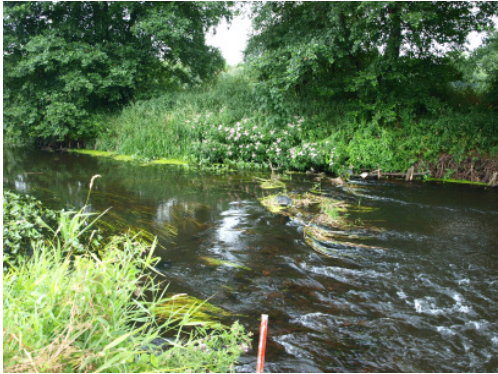
5914_00116_02.JPG			
Bauwerksart	Sohlschwelle					
Material	Schotter scharf/Fel					
Breite [cm]	800					
Länge [cm]	1000					
Durchmesser [mm]	0					
Überdeckung [cm]	0					
Stauhöhe [cm]	0					
Rückstau [ca. m nach oberhalb]	0					
Ökologische Durchgängigkeit	Fische	durchgängig	Wasser-wirbellose	durchgängig	Fischotter	durchgängig
Fischaufstiegsanlage						
Beschreibung	Sohlschwelle Schotter					
Mangel / Baulicher Zustand						
Maßnahmenvor-schlag	Materialaustausch

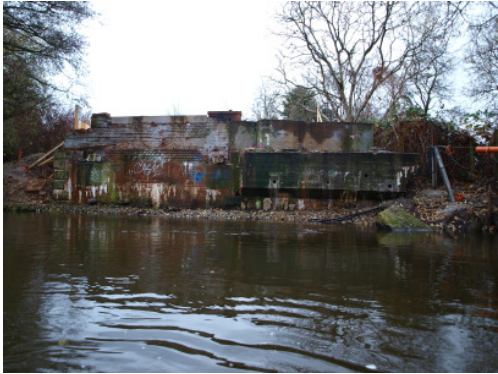
5914_00144_02.JPG			
Bauwerksart	Brücke					
Material	Stahl/Beton					
Breite [cm]	3800					
Länge [cm]	700					
Durchmesser [mm]	0					
Überdeckung [cm]	130					
Stauhöhe [cm]	0					
Rückstau [ca. m nach oberhalb]	0					
Ökologische Durchgängigkeit	Fische	durchgängig	Wasser-wirbellose	durchgängig	Fischotter	durchgängig
Fischaufstiegsanlage						
Beschreibung	Eisenbahnbrücke (im Bau)					
Mangel / Baulicher Zustand	Brücke wurde erneuert, Bauarbeiten zu diesem Zeitpunkt noch nicht abgeschlossen					
Maßnahmenvor-schlag	Schotter unter Brücke austauschen

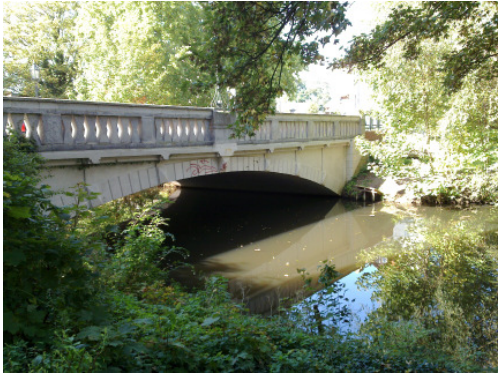
5914_00148_16.JPG			
Bauwerksart	Brücke					
Material	Beton, Steine					
Breite [cm]	0					
Länge [cm]	140					
Durchmesser [mm]	0					
Überdeckung [cm]	10					
Stauhöhe [cm]	0					
Rückstau [ca. m nach oberhalb]	0					
Ökologische Durchgängigkeit	Fische	durchgängig				
Fischaufstiegsanlage						
Beschreibung	Straßenbrücke Am Hohen Ende Perleberg					
Mangel / Baulicher Zustand	keine Berme o.ä.					
Maßnahmenvor-schlag	Fischotterberme anlegen

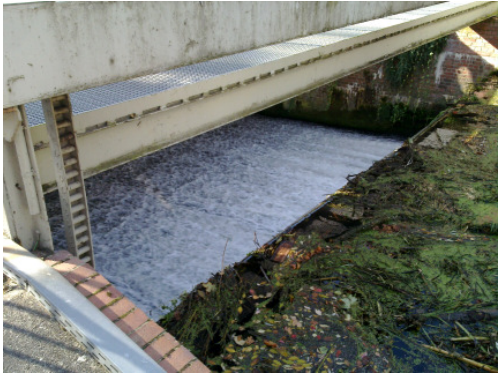
<p>5914_00148_15.JPG</p>			
Bauwerksart	Stau					
Material						
Breite [cm]	0					
Länge [cm]	0					
Durchmesser [mm]	0					
Überdeckung [cm]	0					
Stauhöhe [cm]	0					
Rückstau [ca. m nach oberhalb]	0					
Ökologische Durchgängigkeit	Fische	nicht durchgängig	Wasser-wirbellose	nicht durchgängig	Fischotter	nicht durchgängig
Fischaufstiegsanlage						
Beschreibung						
Mangel / Baulicher Zustand	Absturz > 50 cm					
Maßnahmenvor-schlag

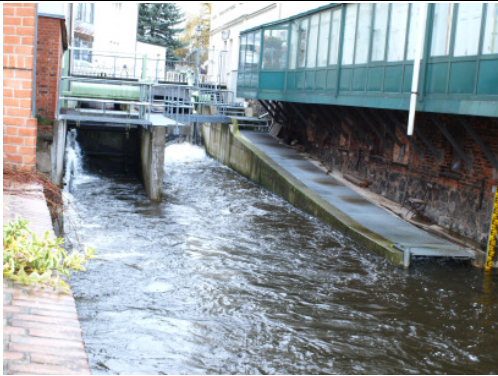
<p style="text-align: center;">5914_00150_04.JPG</p>				
Bauwerksart	Stau mit Umgehun					
Material	Beton/Stahl					
Breite [cm]	800					
Länge [cm]	2000					
Durchmesser [mm]	0					
Überdeckung [cm]	0					
Stauhöhe [cm]	200					
Rückstau [ca. m nach oberhalb]	200					
Ökologische Durchgängigkeit	Fische	durchgängig	Wasser-wirbellose	durchgängig	Fischotter	nicht durchgängig
Fischaufstiegsanlage						
Beschreibung	Wehr Stadtmühle Perleberg mit Vertikalschlitzpass und Wasserkraftwerk					
Mangel / Baulicher Zustand	Durchgängigkeit nicht feststellbar, Pegel unterhalb 1,10 m					
Maßnahmenvor-schlag	Otter-Durchlässigkeit herstellen, Funktionskontrolle FWH

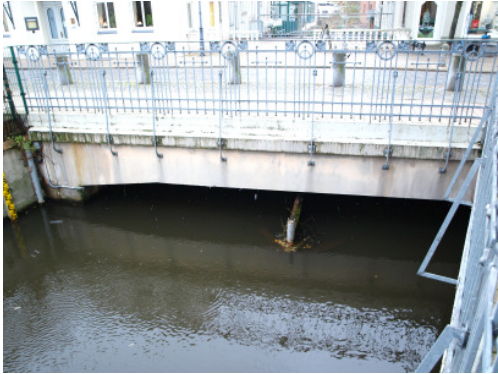
5914_00150_06.JPG			
Bauwerksart	Brücke					
Material	Beton/Stahl					
Breite [cm]	900					
Länge [cm]	1700					
Durchmesser [mm]	0					
Überdeckung [cm]	110					
Stauhöhe [cm]	0					
Rückstau [ca. m nach oberhalb]	0					
Ökologische Durchgängigkeit	Fische	durchgängig				
Fischaufstiegsanlage						
Beschreibung	Straßenbrücke Bäckerstr. in Perleberg					
Mangel / Baulicher Zustand						
Maßnahmenvor-schlag	Berme f. Otter, große Steine oberhalb Brücke (Substrat-/Fließdiversität)

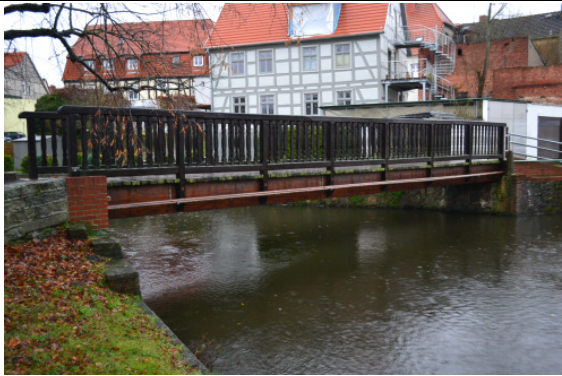
5914_00156_02.JPG			
Bauwerksart	Brücke					
Material	Holz, Stein					
Breite [cm]	1400					
Länge [cm]	200					
Durchmesser [mm]	0					
Überdeckung [cm]	50					
Stauhöhe [cm]	0					
Rückstau [ca. m nach oberhalb]	0					
Ökologische Durchgängigkeit	Fische	durchgängig				
Fischaufstiegsanlage						
Beschreibung	Fußgängerbrücke					
Mangel / Baulicher Zustand						
Maßnahmenvor-schlag	Berme f. Otter, Ansträgung Ufer / Profilverbesserung

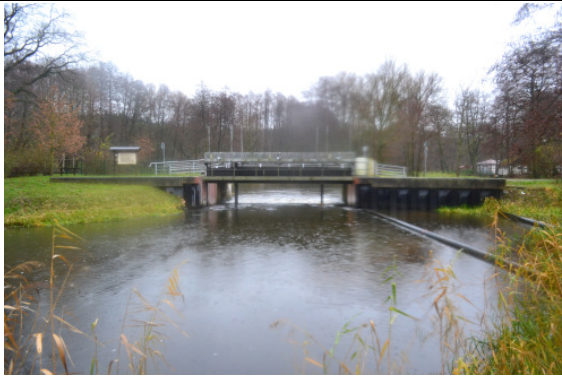
<p>5914_00174_08.JPG</p>				
Bauwerksart	Stau mit Umgehun					
Material	Schotter, Feldstein					
Breite [cm]	200					
Länge [cm]	2000					
Durchmesser [mm]	0					
Überdeckung [cm]	120					
Stauhöhe [cm]	0					
Rückstau [ca. m nach oberhalb]	100					
Ökologische Durchgängigkeit	Fische					
Fischaufstiegsanlage						
Beschreibung	Wehr mit Umgehungsgerinne und Straßenbrücke Neue Mühle nördlich Perleberg					
Mangel / Baulicher Zustand	Bau: 2000					
Maßnahmenvor-schlag	Berme f. Otter

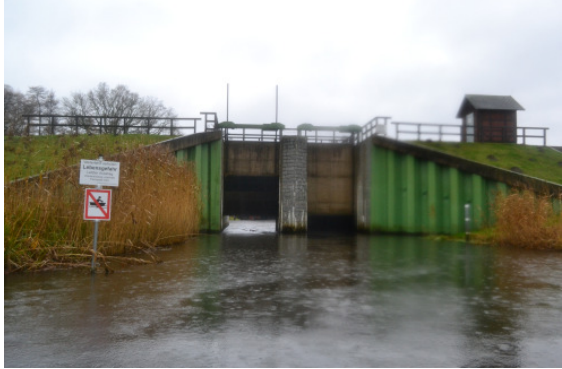
<p>5914_00176_06.JPG</p>					
Bauwerksart	Stau						
Material	Stein, Beton, Stahl						
Breite [cm]	800						
Länge [cm]	15						
Durchmesser [mm]	0						
Überdeckung [cm]	1						
Stauhöhe [cm]	0						
Rückstau [ca. m nach oberhalb]	0						
Ökologische Durchgängigkeit	Fische	durchgängig	Wasser-wirbellose	nicht durchgängig	Fischotter	eingeschränkt	
Fischaufstiegsanlage							
Beschreibung	Wehr für Hochwasserrückhaltebecken für HQ10						
Mangel / Baulicher Zustand	Fischotter kann nur über den Deich						
Maßnahmenvor-schlag	Rückbau; Sohlsubstrat verbessern (natürliches einbringen), Fischotterdurchgängigkeit herstellen

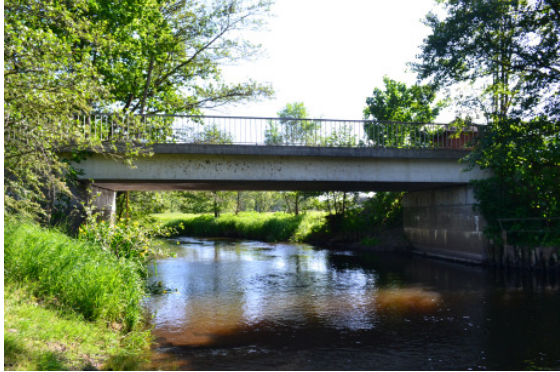
5914_00206_05.jpg			
Bauwerksart	Brücke					
Material	Beton					
Breite [cm]	1200					
Länge [cm]	700					
Durchmesser [mm]	0					
Überdeckung [cm]	100					
Stauhöhe [cm]	0					
Rückstau [ca. m nach oberhalb]	0					
Ökologische Durchgängigkeit	Fische	durchgängig	Wasser-wirbellose	durchgängig	Fischotter	durchgängig
Fischaufstiegsanlage						
Beschreibung	Straßenbrücke Dorfstraße Lübzow					
Mangel / Baulicher Zustand	ok					
Maßnahmenvor-schlag	Berme anlegen, Material unter Brücke prüfen, Austausch scharfkantiges Material

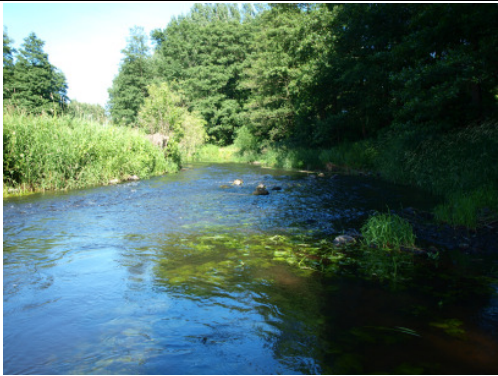
5914_00216_03.JPG				
Bauwerksart	Andere					
Material	Feldsteine/Bruchst					
Breite [cm]	1100					
Länge [cm]	2000					
Durchmesser [mm]	0					
Überdeckung [cm]	0					
Stauhöhe [cm]	0					
Rückstau [ca. m nach oberhalb]	200					
Ökologische Durchgängigkeit	Fische	durchgängig	Wasser-wirbellose	durchgängig	Fischotter	durchgängig
Fischaufstiegsanlage						
Beschreibung	Sohlräusche					
Mangel / Baulicher Zustand						
Maßnahmenvor-schlag	Ruhezonen am Rand einrichten + Kieseintrag

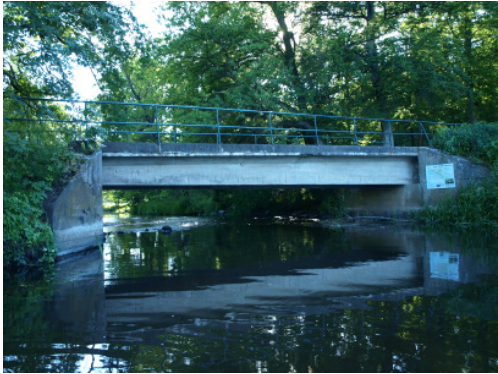
<small>5914_00258_03.JPG</small>				
Bauwerksart	Brücke						
Material	Beton, Stahl						
Breite [cm]	1400						
Länge [cm]	450						
Durchmesser [mm]	0						
Überdeckung [cm]	130						
Stauhöhe [cm]	0						
Rückstau [ca. m nach oberhalb]	0						
Ökologische Durchgängigkeit	Fische	durchgängig					
Fischaufstiegsanlage							
Beschreibung	Straßenbrücke Lindenhof zwischen Klein Linde und Rohlsdorf						
Mangel / Baulicher Zustand							
Maßnahmenvor-schlag	Holzsteg/ Steine für Fischotter

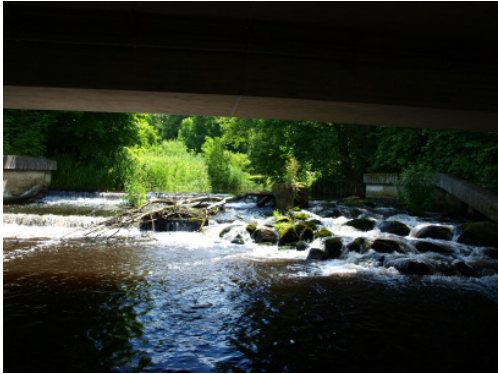
<p style="text-align: center;">5914_00362_08.JPG</p>				
Bauwerksart	Stau mit Umgehun					
Material						
Breite [cm]	600					
Länge [cm]	1100					
Durchmesser [mm]	0					
Überdeckung [cm]	0					
Stauhöhe [cm]	50					
Rückstau [ca. m nach oberhalb]	80					
Ökologische Durchgängigkeit	Fische	eingeschränkt	Wasser-wirbellose	eingeschränkt	Fischotter	durchgängig
Fischaufstiegsanlage						
Beschreibung	Mühlwehr Wolfshagen, Überfallwehr mit zwei Abstürzen und Sohlrampe in einem Wehrfeld					
Mangel / Baulicher Zustand	für Kleinfische und Makrzoobenthos eingeschränkt durchgängig (strömungsberuhigte Bereiche fehlen)					
Maßnahmenvor-schlag	Funktionskontrolle Fischaufstiegshilfe, Kieseintrag, Störsteine

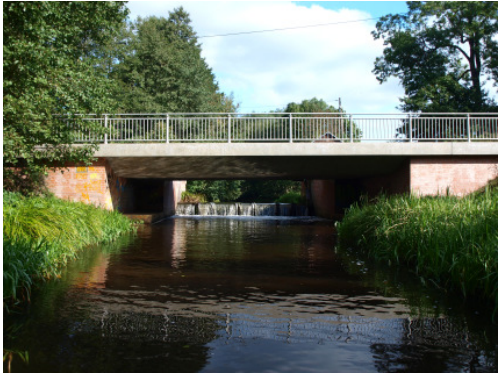
5914_00550_03.JPG			
Bauwerksart	Brücke					
Material	Beton, Ziegel, Stah					
Breite [cm]	0					
Länge [cm]	1100					
Durchmesser [mm]	0					
Überdeckung [cm]	120					
Stauhöhe [cm]	0					
Rückstau [ca. m nach oberhalb]	0					
Ökologische Durchgängigkeit	Fische	durchgängig				
Fischaufstiegsanlage						
Beschreibung	Straßenbrücke B321 in Putlitz					
Mangel / Baulicher Zustand						
Maßnahmenvor-schlag	Im Rahmen des Wehrrückbaus Berme für Fischotter erweitern

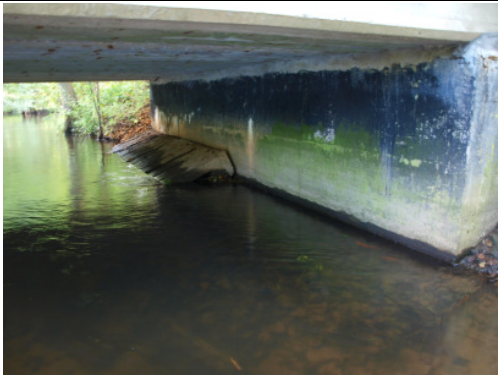
5914_00598_03.JPG				
Bauwerksart	Brücke					
Material	Stahl, Beton					
Breite [cm]	1300					
Länge [cm]	600					
Durchmesser [mm]	0					
Überdeckung [cm]	80					
Stauhöhe [cm]	0					
Rückstau [ca. m nach oberhalb]	0					
Ökologische Durchgängigkeit	Fische					
Fischaufstiegsanlage						
Beschreibung	Straßenbrücke K7024 nach Nettelbeck					
Mangel / Baulicher Zustand	rechtes Brückenufer ist verfallen					
Maßnahmenvor-schlag	einzelne Feldsteine für Fischotter bzw. Berme

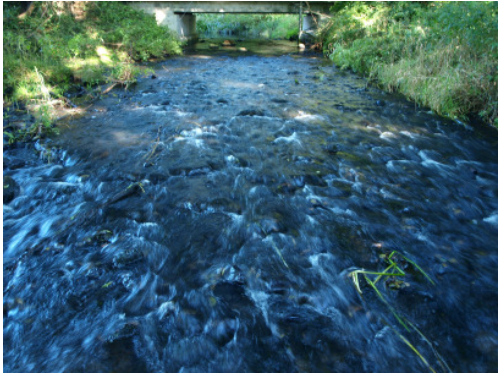
<small>5914_00632_04.JPG</small>			
Bauwerksart	Sohlgleite					
Material	Feld-, Bruchsteine					
Breite [cm]	600					
Länge [cm]	1200					
Durchmesser [mm]	0					
Überdeckung [cm]	0					
Stauhöhe [cm]	0					
Rückstau [ca. m nach oberhalb]	0					
Ökologische Durchgängigkeit	Fische	durchgängig	Wasser-wirbellose	durchgängig	Fischotter	durchgängig
Fischaufstiegsanlage						
Beschreibung	Sohlgleite aus Feld- und Bruchsteinen					
Mangel / Baulicher Zustand						
Maßnahmenvor-schlag	scharfkantiges Material austauschen

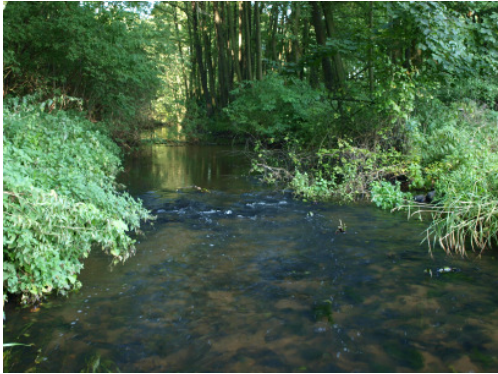
5914_00637_03.JPG				
Bauwerksart	Andere					
Material	Bruchsteine, Schot					
Breite [cm]	400					
Länge [cm]	1200					
Durchmesser [mm]	0					
Überdeckung [cm]	0					
Stauhöhe [cm]	20					
Rückstau [ca. m nach oberhalb]	0					
Ökologische Durchgängigkeit	Fische	durchgängig	Wasser-wirbellose	durchgängig	Fischotter	durchgängig
Fischaufstiegsanlage						
Beschreibung	Grundschwelle aus Bruchsteinen					
Mangel / Baulicher Zustand						
Maßnahmenvor-schlag	Material austauschen

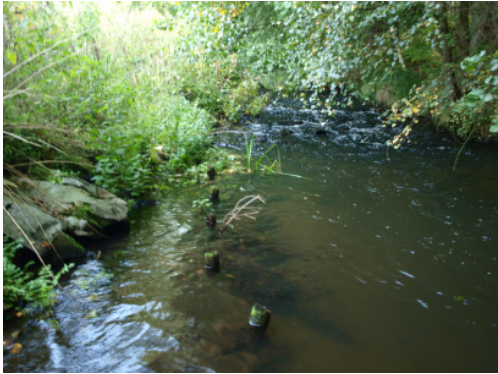
<small>5914_00652_03.JPG</small>			
Bauwerksart	Sohlgleite					
Material	Feld-, Bruchsteine					
Breite [cm]	350					
Länge [cm]	750					
Durchmesser [mm]	0					
Überdeckung [cm]	0					
Stauhöhe [cm]	10					
Rückstau [ca. m nach oberhalb]	70					
Ökologische Durchgängigkeit	Fische	durchgängig				
Fischaufstiegsanlage						
Beschreibung	Sohlgleite aus Feld- und Bruchsteinen					
Mangel / Baulicher Zustand	schnelle Strömung					
Maßnahmenvor-schlag	Stauziel prüfen, entfernen, ansonsten Materialaustausch scharfkantige Steine

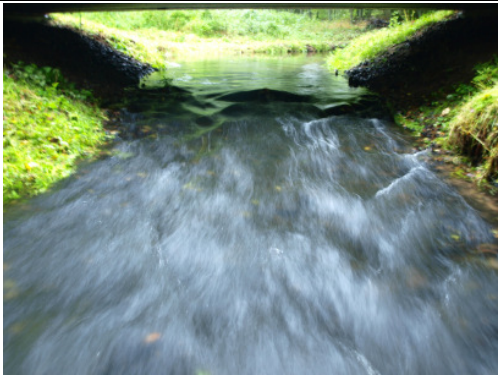
5914_00659_05.JPG			
Bauwerksart	Andere					
Material	Bruchsteine; Schot					
Breite [cm]	300					
Länge [cm]	1000					
Durchmesser [mm]	0					
Überdeckung [cm]	0					
Stauhöhe [cm]	25					
Rückstau [ca. m nach oberhalb]	0					
Ökologische Durchgängigkeit	Fische	eingeschränkt	Wasser-wirbellose	eingeschränkt	Fischotter	durchgängig (Ufer)
Fischaufstiegsanlage						
Beschreibung	Steinschüttung unterhalb Brücke					
Mangel / Baulicher Zustand	Körnung zum Teil scharfkantig					
Maßnahmenvor-schlag	Funktionskontrolle Strömungsgeschwindigkeiten

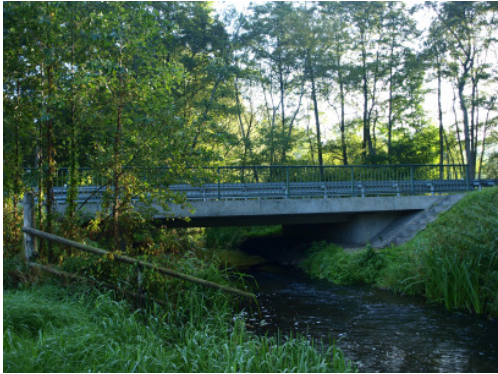
5914_00701_02.JPG			
Bauwerksart	Brücke					
Material	Beton, Stahl					
Breite [cm]	0					
Länge [cm]	1250					
Durchmesser [mm]	0					
Überdeckung [cm]	0					
Stauhöhe [cm]	0					
Rückstau [ca. m nach oberhalb]	0					
Ökologische Durchgängigkeit	Fische	durchgängig				
Fischaufstiegsanlage						
Beschreibung	Straßenbrücke L14 bei Stepenitz					
Mangel / Baulicher Zustand						
Maßnahmenvor-schlag	Im Rahmen von Brückensanierung Kieseintrag; einzelne Störsteine
