Zusammenfassung der Handlungsempfehlungen

Defizitanalyse mit Handlungsempfehlungen für Maßnahmen

WK 25048 Altonaer Mühlbach

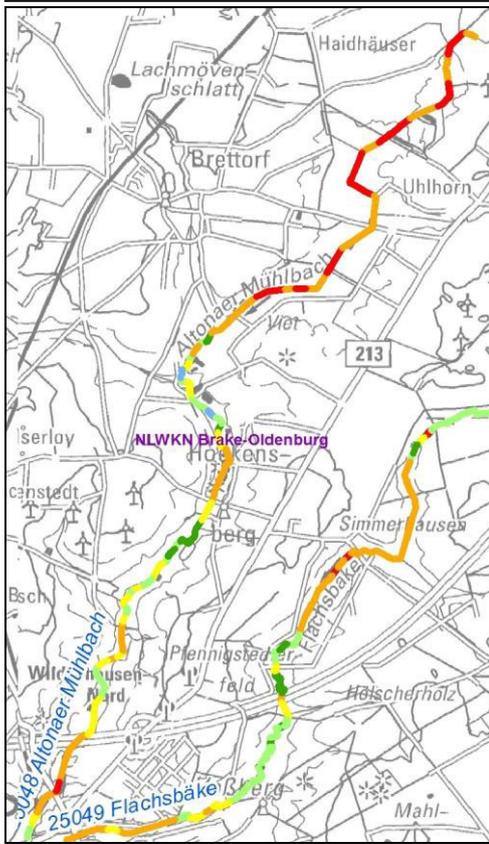
Gesamtbewertung Detailstrukturkartierung (DSK)

Der Oberlauf oberhalb km ca. km 6,9 ist naturfern ausgebaut, intensiv unterhalten und damit als Lebensraum einer intakten Fließwasserbiozönose derzeit klar ungeeignet. Unterhalb kann der Bach bis auf den stark degradierten Rückstaubereich des Staus Gut Altona (etwa zwischen L872 und A1) überwiegend als ± bedingt naturnah, streckenweise mit negativer Tendenz bezeichnet werden, wobei die im verbleibenden Abschnitt in der Kartierung mit 6 bewerteten Strecken oft etwas zu schlecht eingestuft erscheinen – besonders der Abschnitt direkt nördl. Hockensberg. Mit 2 bewertete Abschnitte erscheinen dagegen zu positiv eingestuft. Der Bach verläuft meist gestreckt bis leicht gewunden mit meist zu lückigen und oft nur einseitigen Gehölzen. Durch Defizite von Windungsgrad, Ufergehölz- und Totholz Ausstattung, sowie z.T. von Kies- u. Steinsubstraten besteht eine nach stromab zunehmende Tendenz zu monotonen, streckenweise auch lateral überdimensionierten Sandsohlen mit geringer Tiefen- und Strömungsvarianz. Besonders auf Strecken ohne Kiesbänke sind z.T. starke Tiefenerosionen entstanden (z.B. km 3.1-3.5).

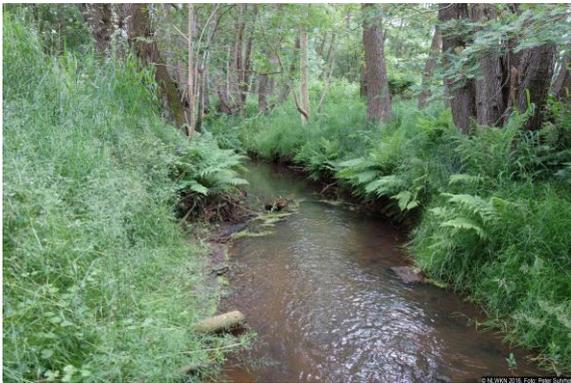
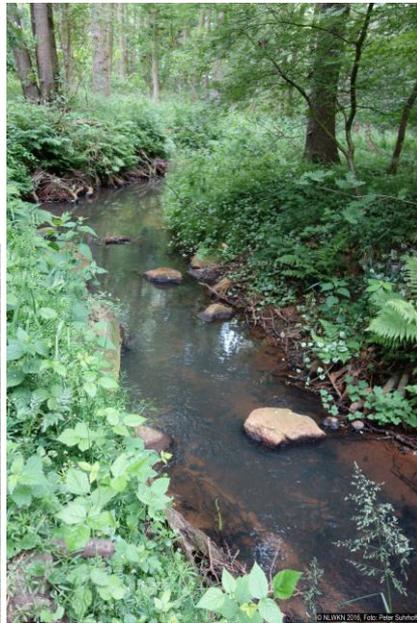
Gute Abschnitte im Geschiebelehmereich oberhalb Hockensberg

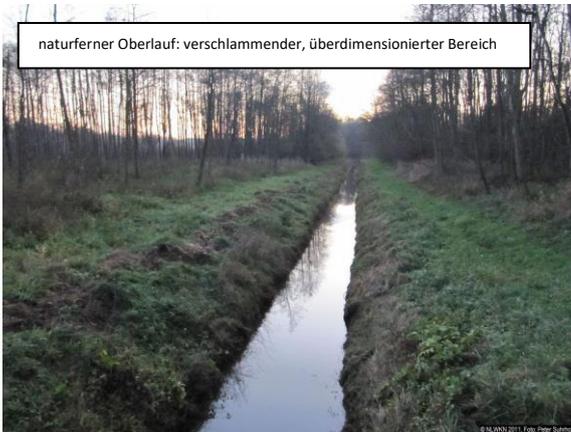
naturferner Oberlauf: verschlammender, überdimensionierter Bereich

Der Oberlauf oberhalb ca. km 6,9 ist sehr geradlinig und grabenartig ausgebaut. Die Ufer sind meist durchgängig mit Bongossflechtmatten gesichert. Durch Überdimensionierung und Staueffekte ist die Sohle oft verschlammte bzw. es liegt eine monotone Treibsandsohle vor. Außerdem ist der Abschnitt stark verockert. Durch Kakaden-Abstürze ist die Durchgängigkeit unterbrochen. Aufgrund dieser sehr ungünstigen Randbedingungen sind ausreichende Strukturverbesserungen im Grunde genommen am sinnvollsten durch naturnahe Neuprofilierungen (M1.4) mit weitgehend kontinuierlicher Gefälleverteilung und anschließendem Gehölzaufbau (M4.1) erreichbar. Alternativ kann versucht werden, Verbesserungen über M2.1/2.2 zu erreichen. In jedem Fall ist eine Umstellung u. Anpassung der in diesem Abschnitt derzeit sehr intensiven Unterhaltung erforderlich. Bislang erfolgt eine intensive Mähkorbunterhaltung bei der (wie im Herbst 2011 festgestellt) sämtliche Vegetation sowie sandig/schlammiges Bodenmaterial ausgebagert wurde, sodass praktisch keine besiedelbaren Reststrukturen verblieben.

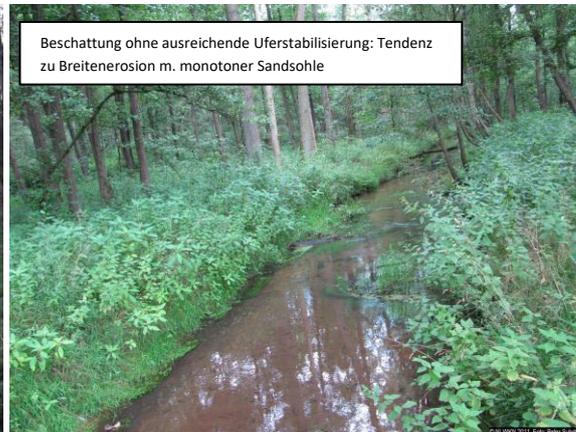
Beschattung ohne ausreichende Uferstabilisierung: Tendenz zu Breitenerosion m. monotoner Sandsohle

An den Abschnitten mit stärkerem Windungsgrad sollten als erste Maßnahme mit höchster Priorität Ufergehölze aufgebaut werden (M4.1 als Komplettierung vorhandener, einseitiger oder zu lückiger Gehölze), um eine effektive Uferstabilisierung zu erreichen und weitere Breitenerosionen zu unterbinden. Ist eine Uferstabilisierung erreicht, sollte über Totholzmanagement (weitgehendes Belassen von Totholz bis auf rückstauende Verklausungen) wieder eine Profileinengung für geringe Abflüsse erreicht werden. Außerdem sollten Kiesbänke und in geraderen Teilstrecken auch einige Sohlschwellen nach M2.1 eingebaut werden (Verbesserung von Substrat und Tiefenvarianz). Geeignete Abschnitte sind ca. km 3.7- 4.6, km 5.0-6.4.

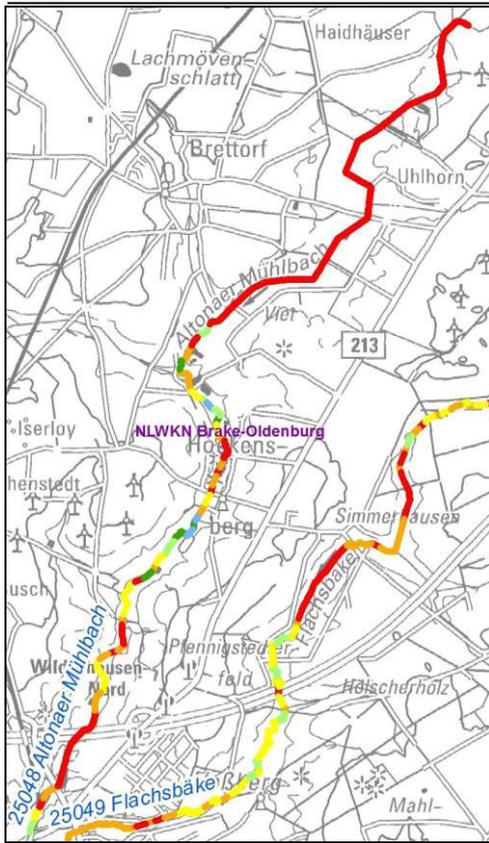
Bewertung Gewässerstruktur Sohle

Sehr schlecht sind die Sohlstrukturen im naturfernen Oberlauf oberhalb ca. km 6,9 und im Rückstaubereich von Gut Altona. Auch sonst sind die Sohlstrukturen wegen zu geringer Tiefen-, Substrat- und Strömungsvarianz oft unbefriedigend – besonders auch in einzelnen kleineren Rückstautrecken und lateral überdimensionierten Abschnitten. Außerdem fehlt es generell an Totholz und streckenweise erscheinen Kiesstrukturen unterrepräsentiert (besonders unterhalb km 3,5 was allerdings z.T. auch geologische Ursachen haben könnte). Die Bewertungen mit 6 bzw. 7 außerhalb der o.g. Strecken erscheinen allerdings doch negativ überschätzt – besonders im Abschnitt nördlich Hockensberg.

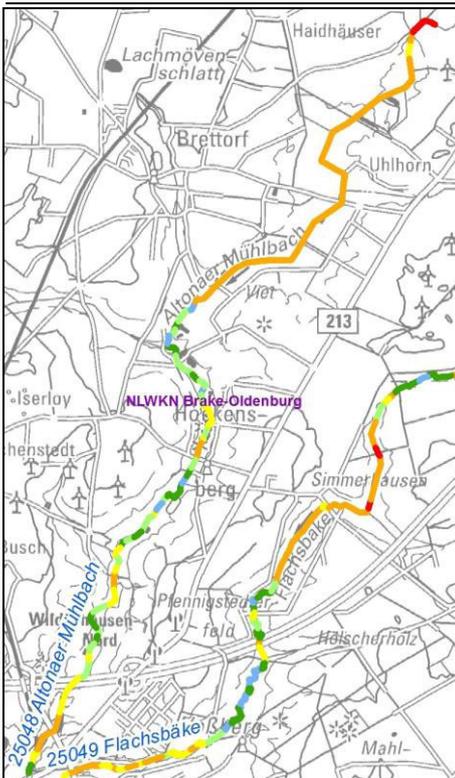
Bewertung Gewässerstruktur Ufer

Die Bewertung der Uferstrukturen zeichnet die o.g. Abschnittsaufteilung nach, fällt allerdings wie auch bei vielen anderen Gewässern deutlich positiver aus als die Bewertung der Sohlstrukturen. Dies erscheint wiederum allenfalls bedingt plausibel, da die Ufer wegen zu oft fehlender Gehölzstabilisierung und z.T. wegen Tiefen- und z.T. Breitenerosionen meist offene Erosionsufer sind.

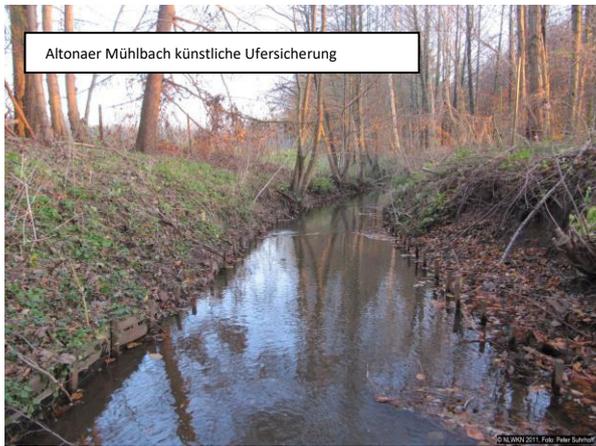
Altonaer Mühlbach künstliche Ufersicherung

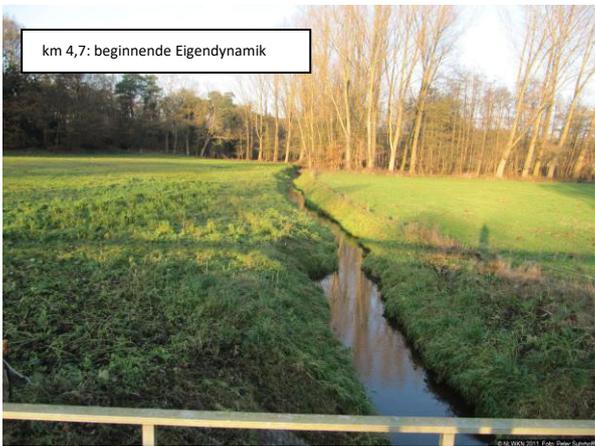
km 4,7: beginnende Eigendynamik

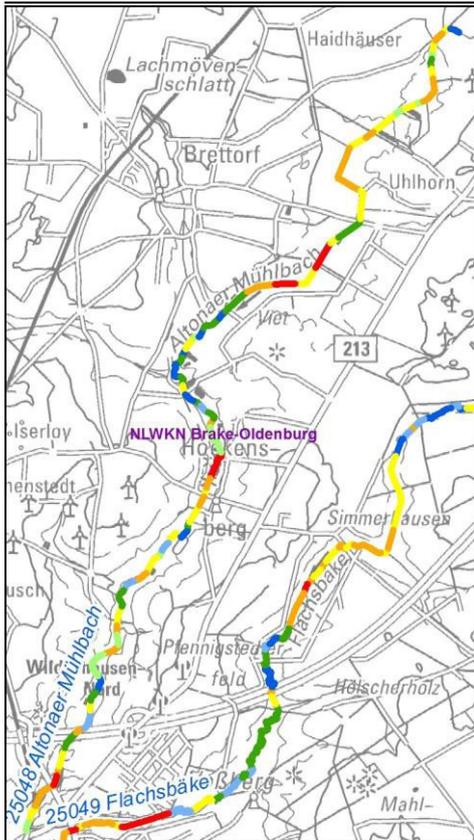
Bewertung Gewässerstruktur Land

Die Bewertung der Umfeldstrukturen dokumentiert den Mosaikcharakter der Strecke unterhalb km 6,9 mit Wechslen zwischen Wald- u. Brach- bzw. Grünland- und Ackerparzellen und die überwiegend intensiven Nutzung am Oberlauf.
