# Zusammenfassung der Handlungsempfehlungen

## Defizitanalyse mit Handlungsempfehlungen für Maßnahmen

WK 25074 Hunte / Wildeshausen - Wardenburg

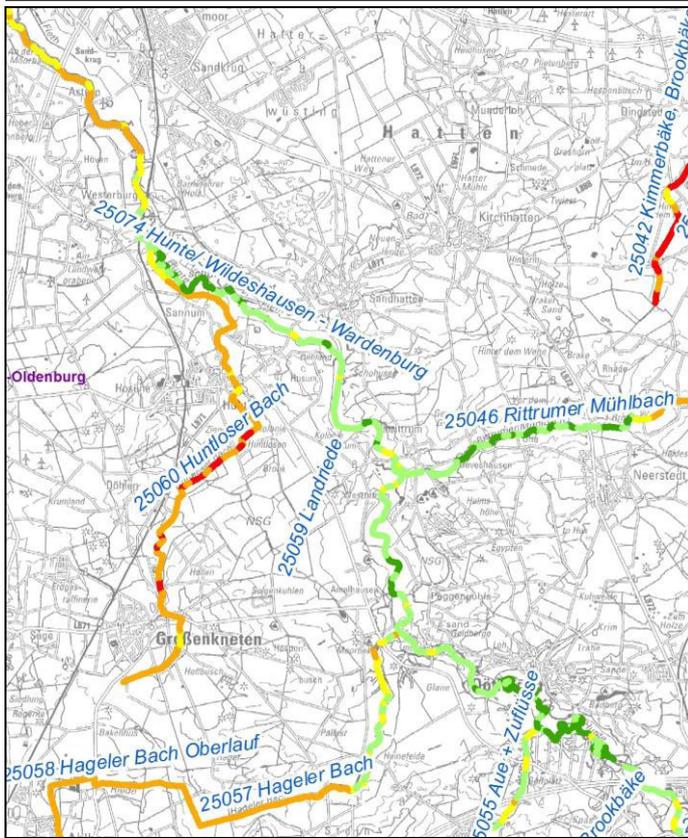
Gesamtbewertung Detailstrukturkartierung (DSK)

Der Wasserkörper der Hunte von Wildeshausen bis Wardenburg macht zwar abgesehen von der starken Eintiefung und den meist instabilen, abrutschenden Böschungen vielfach noch einen relativ naturnahen Eindruck, unterliegt jedoch einer fortschreitenden Tiefenerosion, die im Interesse der Erhaltung der vorhandenen ökologischen Funktionen und Werte (Zustandssicherung) sowie der Erreichung eines guten Zustandes dringend durch eine Ursachentherapie (weiter) bearbeitet werden muss. Die überwiegende Bewertung mit deutlich Beeinträchtigt ist somit plausibel. Stärker mäandrierende Abschnitte werden um eine Stufe besser klassifiziert.

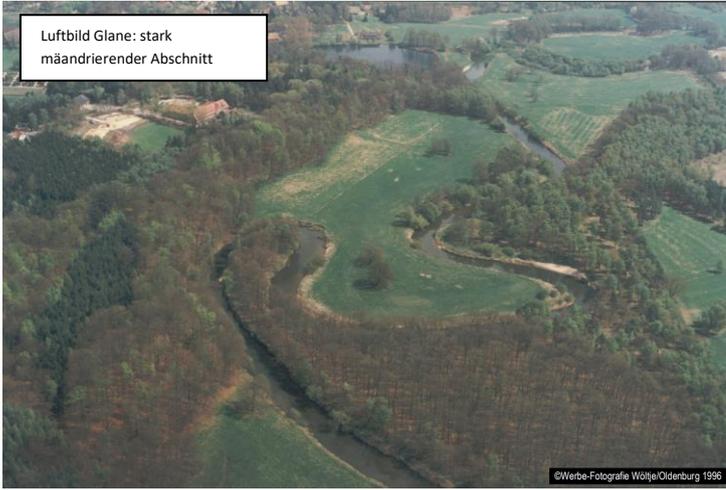
Luftbild Glane: stark mäandrierender Abschnitt

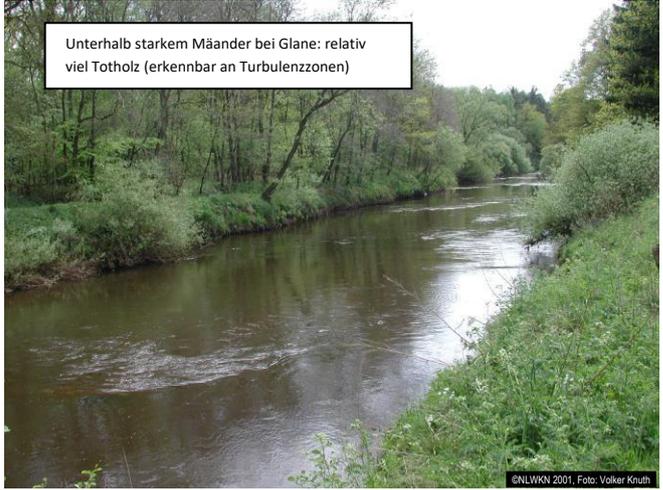
Unterhalb starkem Mäander bei Glane: relativ viel Totholz (erkennbar an Turbulenzonen)

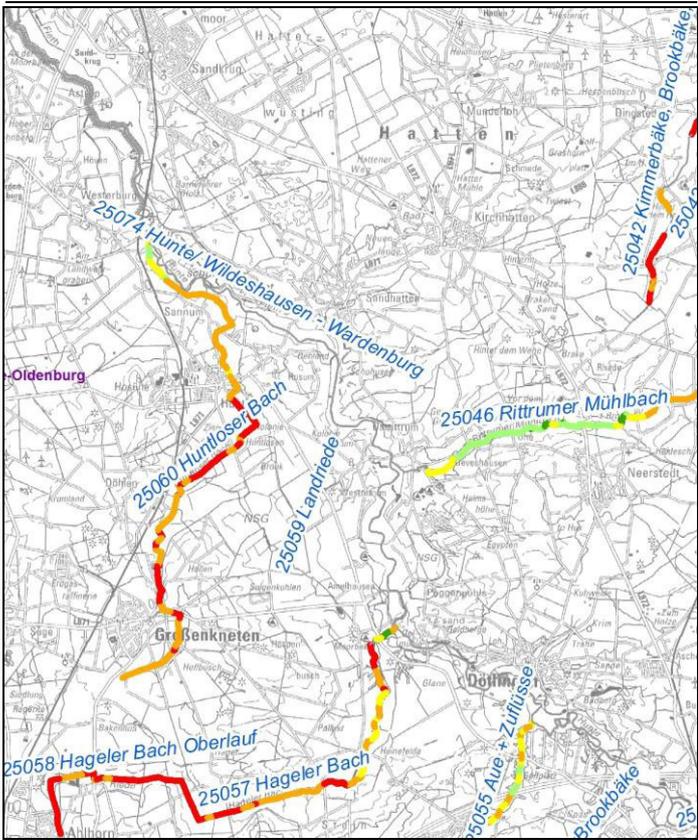
**Bewertung Gewässerstruktur Sohle**

Die Sohlstrukturen konnten wegen mangelnder Sichtigkeit zum Kartierzeitpunkt nicht bewertet werden. Die stark tieferodierte Sohle besteht überwiegend aus instabilen, mobilen Sanden – mit regional unterschiedlichen, generell jedoch zu geringen Totholzanteilen. Nur dort, wo besonders ausgeprägte Mäander den Geesthang anschneiden, gibt es lokal in größerem Umfang mineralische Hartsubstrate (Kiesbank vor ausgeprägtem Steilufer südl. Dötlingen, Stein- / Kiesbank bei Glane).

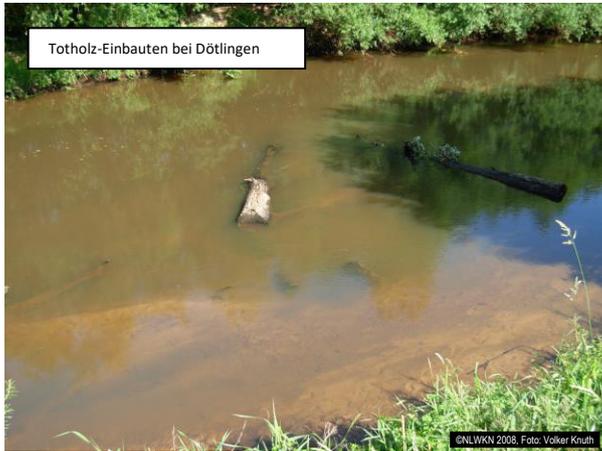
Totholz-Einbauten bei Dötlingen

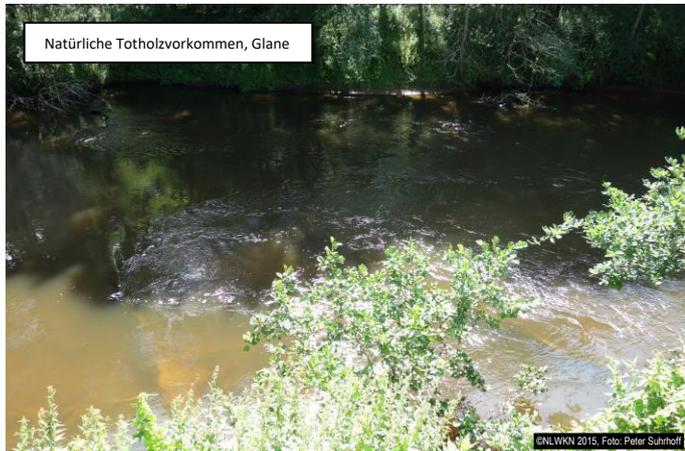
Natürliche Totholzvorkommen, Glane

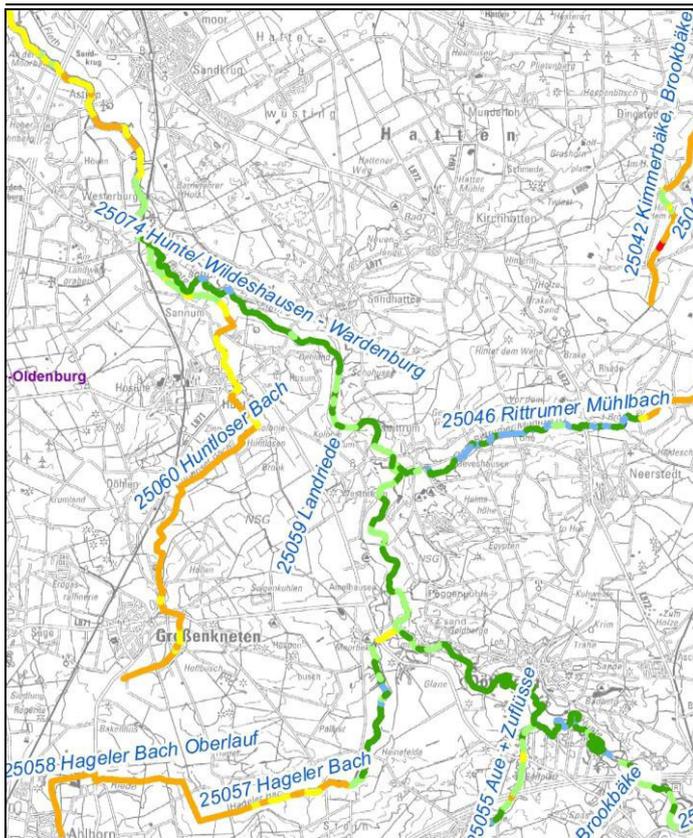
## Bewertung Gewässerstruktur Ufer

Auch an der Hunte wurden die Uferstrukturen deutlich positiver bewertet, als die Gesamtstruktur. Wie in vielen anderen Fällen auch, erscheint dies nicht plausibel, zumal die Ufer aufgrund der Tiefenerosion zunehmend instabil werden und abrutschen und die Wurzeln vorhandener Ufergehölze wegen der tiefen Wasserspiegellagen, der hohen, steilen Ufer und der starken hydraulischen Belastungen bei hohen Abflüssen zunehmend freigespült werden und die Bäume umstürzen. An der MW-Linie wachsende Erlen sind bei Hochwässern zu großen hydraulischen Belastungen ausgesetzt. Oben auf dem Ufer wurzelnde Erlen schaffen es wegen der extrem hohen Ufer nicht mehr, das ganze Ufer zu stabilisieren. Es dominieren Strauchweiden.

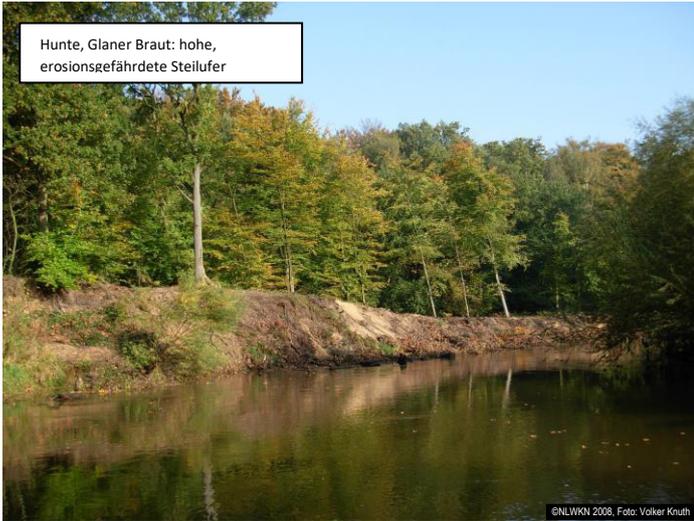
Hunte, Glaner Braut: hohe, erosionsgefährdete Steilufer

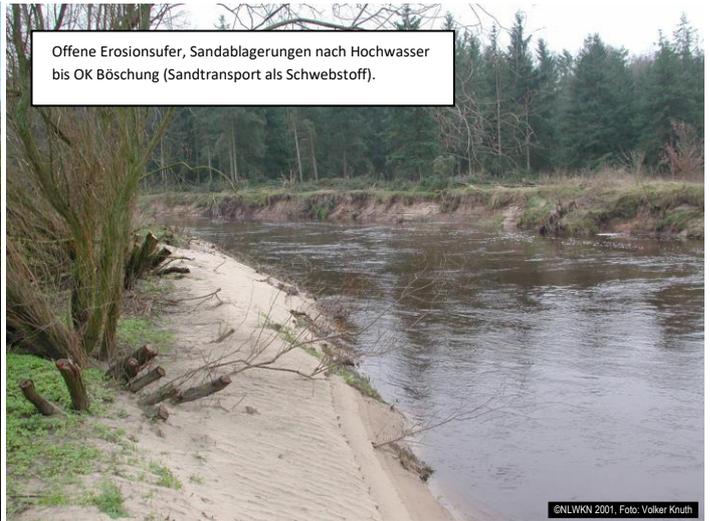
Offene Erosionsufer, Sandablagerungen nach Hochwasser bis OK Böschung (Sandtransport als Schwebstoff).

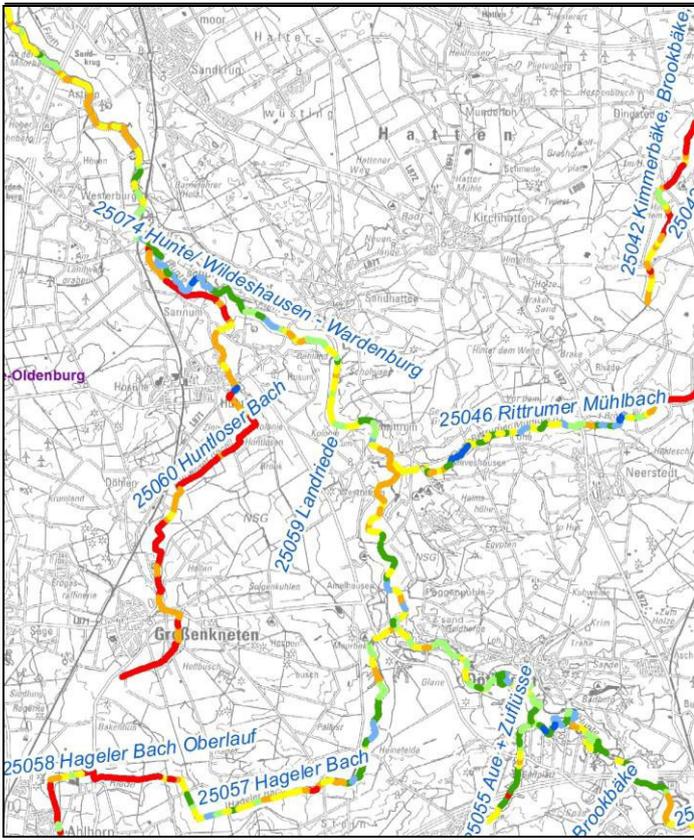
**Bewertung Gewässerstruktur Land**

Die vergleichsweise positive Bewertung des Umfeldes dokumentiert vergleichsweise gute Randbedingungen für die Gewässerentwicklung. Zwischen Wildeshausen und Auemündung befindet sich der überwiegende Teil der Flächen in öffentlichem Eigentum (Waldparzellen bzw. extensive Nutzung). Ähnliches gilt für die Bereiche Dötlingen, Glane, Barneführer Holz und eine kürzere andere Teilstrecke. Die Randbedingungen für die nötigen Entwicklungsmaßnahmen am Gewässer sind somit vergleichsweise gut.
