## Zusammenfassung der Handlungsempfehlungen

### I. Kurzcharakteristik des WK 25050 Katenbäke und Nebengewässer

## Defizitanalyse mit Handlungsempfehlungen für Maßnahmen

WK 25050 Katenbäke + NG

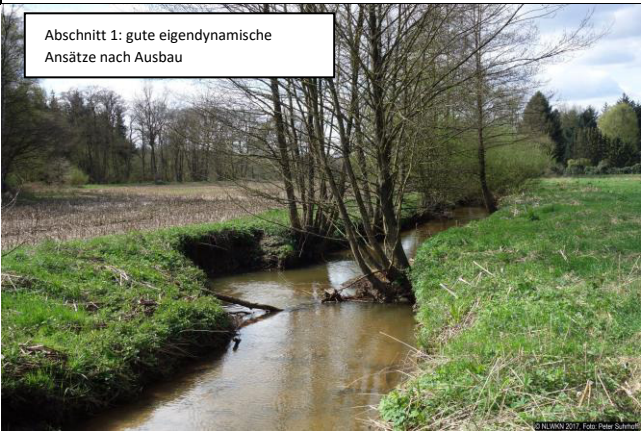
Abschnitt 1: gute eigendynamische Ansätze nach Ausbau

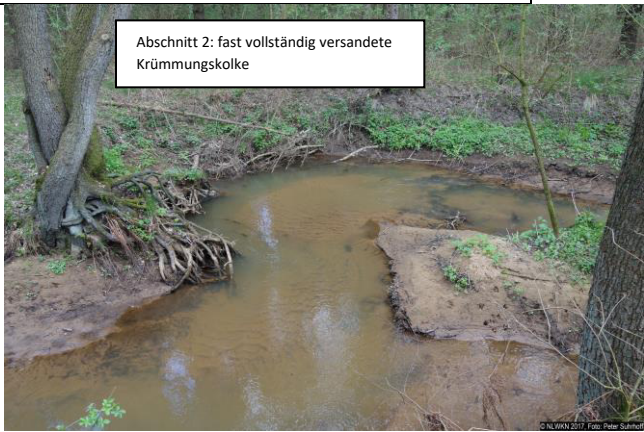
Abschnitt 2: fast vollständig versandete Krümmungskolke

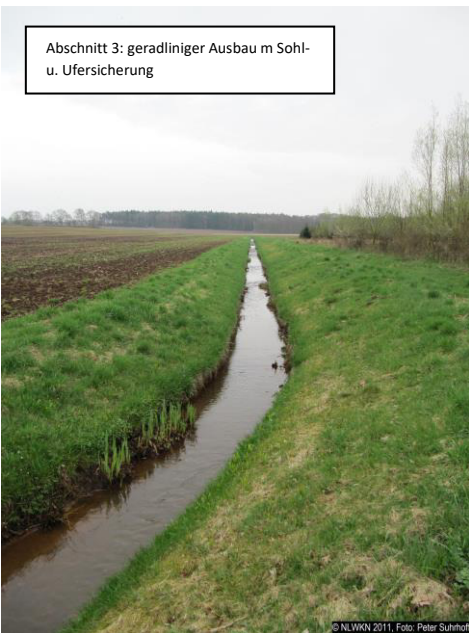
Abschnitt 3: geradliniger Ausbau m Sohl- u. Ufersicherung

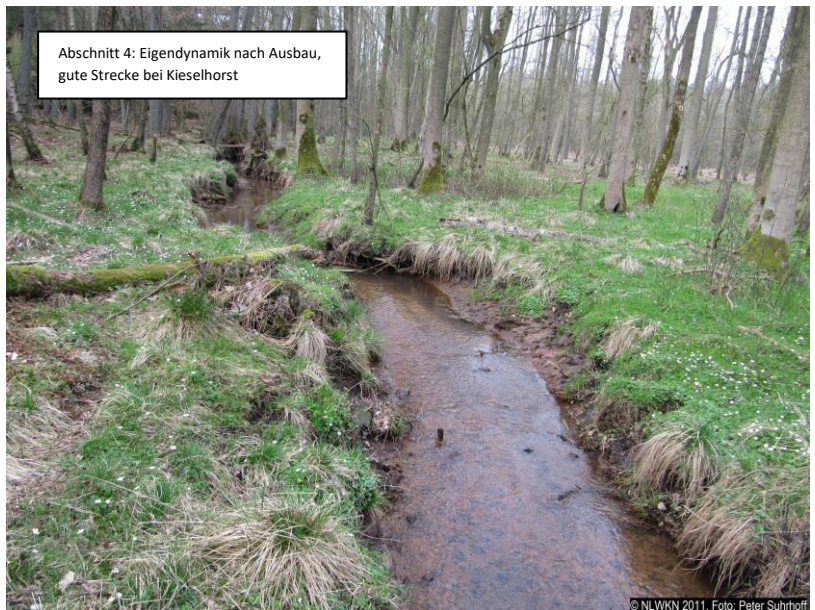
Abschnitt 4: Eigendynamik nach Ausbau, gute Strecke bei Kieselhorst

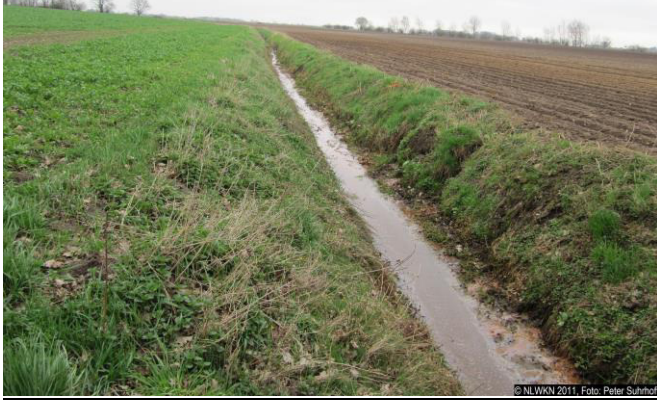
Abschnitt 5: Naturferner Oberlauf in Ackerland

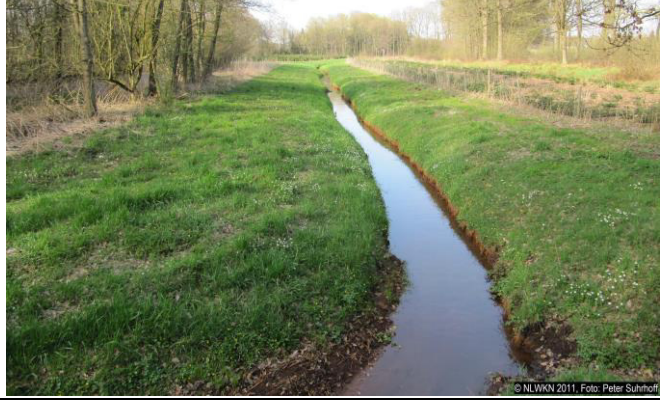
Abschnitt 6: Wohlbach, Ausbauabschnitt oberhalb L 338

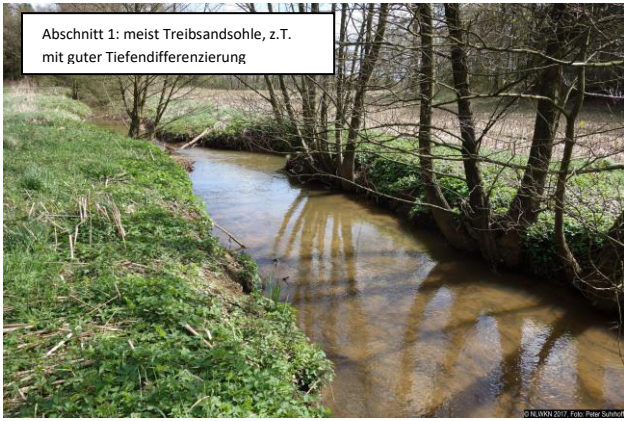
Abschnitt 1: meist Treibsandssole, z.T. mit guter Tiefendifferenzierung

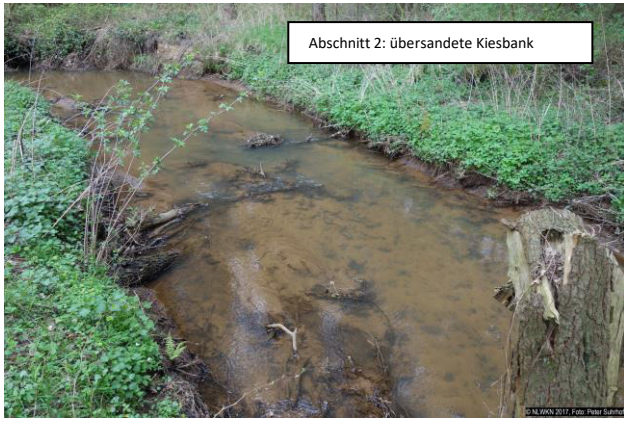
Abschnitt 2: übersandete Kiesbank

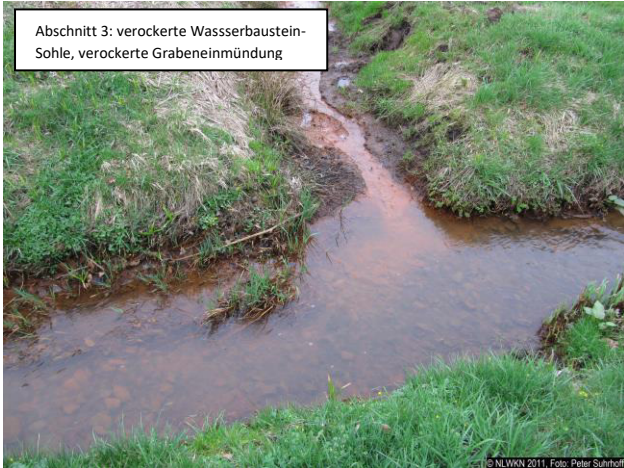
Abschnitt 3: verockerte Wasserbaustein-Sohle, verockerte Grabeneinmündung

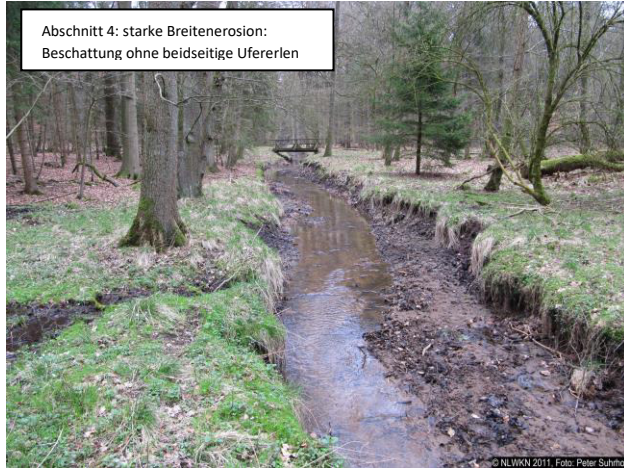
Abschnitt 4: starke Breitenerosion: Beschattung ohne beidseitige Ufererlen

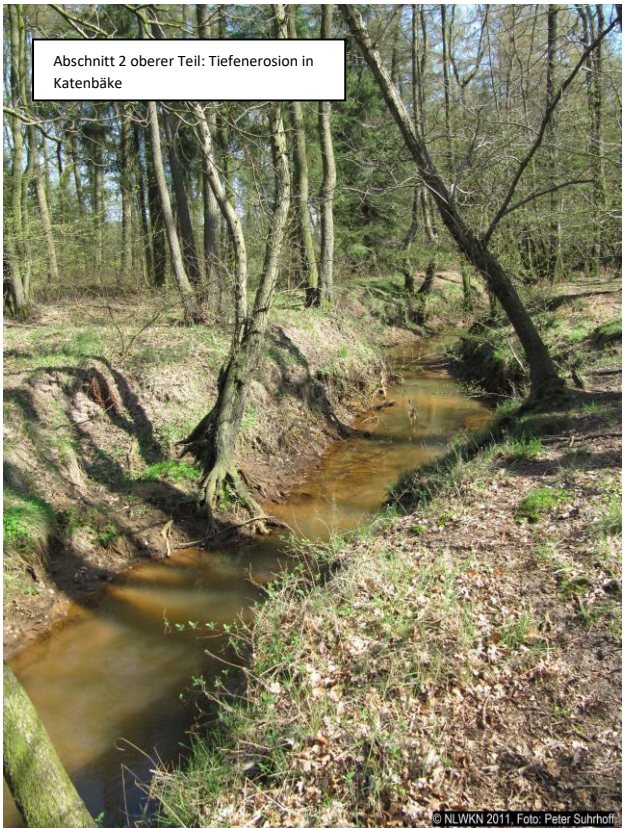
Abschnitt 2 oberer Teil: Tiefenerosion in Katenbäke

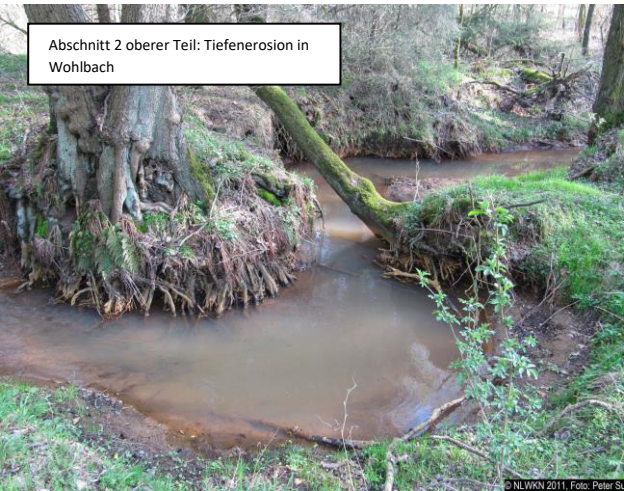
Abschnitt 2 oberer Teil: Tiefenerosion in Wohlbach
