Gewässername	Holzuckau	WK-Code	DE58726_452		
Planungsabschnitt	DE58726_452_P01	Stationierung	km von 0+000 bis 3+945		
Begrenzung des Abschnitts

Gewässername	Holz buckau	WK-Code	DE58726_452				
Planungsabschnitt	DE58726_452_P02	Stationierung	km von 3+945 bis 4+716				
Begrenzung des Abschnitts

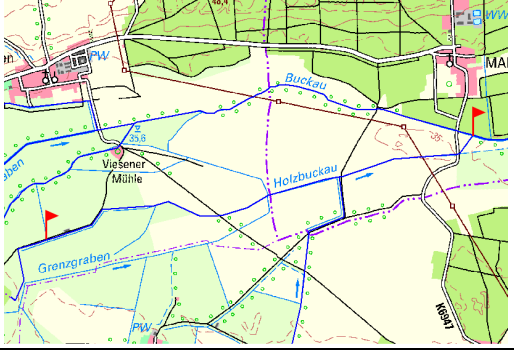
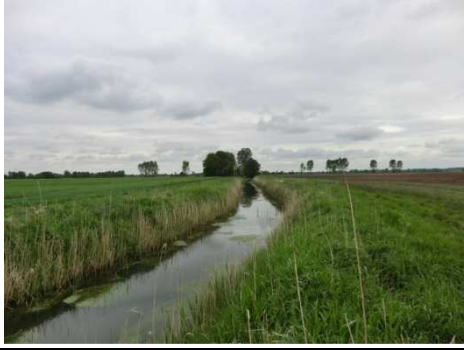
Einmündung in Buckau bis Beginn Verrohrung südwestlich Viesener Mühle				
Bestand BWP FGG Elbe	LAWA-Typ	0 – künstliches Gewässer			
	Kategorie	künstlich			
	Zielerreichung Ökologie	unwahrscheinlich			
	Zielerreichung Chemie	wahrscheinlich			
Aktueller Zustand (2012)	LAWA-Typ-Vorschlag	0 – künstliches Gewässer			
	Kategorie-Vorschlag	künstlich			
	Hydromorphologische Qualitätskomponente	Gewässerstrukturgüte	Hydrologische Zustandsklasse	Ökologische Durchgängigkeit	
		3	unbewertet	nein	
	Defizit	-1	U	-3	
Beschreibung	geradlinig bis gestrecktes, eingetieftes und ausgebautes Trapezprofil ohne Eigendynamik; ganz vereinzelt Gehölze am Ufer, im Umland vorwiegend Grünland				
Belastungen	keine Randstreifen und Beschattung; staureguliert, Ölflecken auf Wasseroberfläche, im oberen Bereich parallel Feldweg

Restriktionen	SPA-Gebiet „Fiener Bruch“ (DE3640-421), Trinkwasserschutzgebiet Mahlenzien (Schutzzone III A und III B wird durchflossen)				
Entwicklungsziele und Strategien	Verbesserung und Förderung der Gewässerstrukturen und Gewässergüte, Förderung der Beschattung und Habitatbedingungen				
Vorschläge für Maßnahmen/Umsetzungstrategien	um Konflikte mit der landwirtschaftlichen Nutzung zu minimieren, wird vorgeschlagen, Initialpflanzungen vorzunehmen, zu verwenden sind standortangepasste einheimische Baum- und Straucharten (M02, M04, M05, M07, M08); Maßnahmen an Bauwerken (M09, M10, M11)

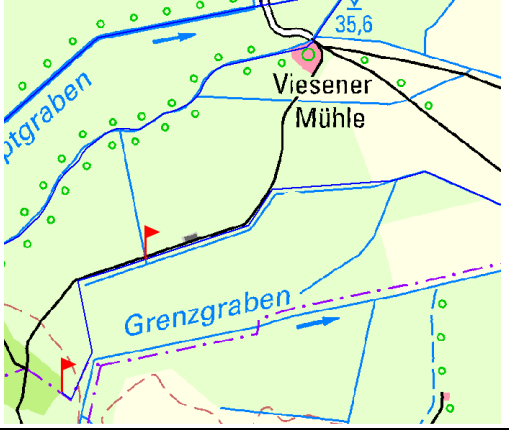
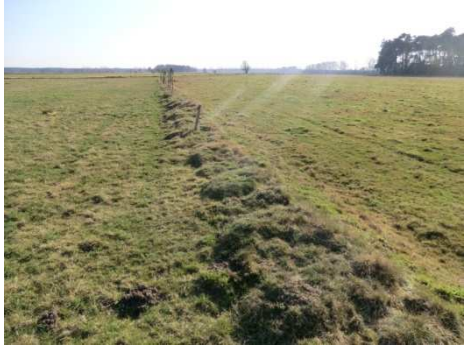
Beginn Verrohrung südwestlich Viesener Mühle bis Ende Verrohrung (Ende Route)						
Bestand BWP FGG Elbe	LAWA-Typ	0 – künstliches Gewässer					
	Kategorie	künstlich					
	Zielerreichung Ökologie	unwahrscheinlich					
	Zielerreichung Chemie	wahrscheinlich					
Aktueller Zustand (2012)	LAWA-Typ-Vorschlag	0 – künstliches Gewässer					
	Kategorie-Vorschlag	künstlich					
	Hydromorphologische Qualitätskomponente	Gewässerstrukturgüte	5	Hydrologische Zustandsklasse	unbewertet	Ökologische Durchgängigkeit	nein
		Defizit	-3	U	-3		
Beschreibung	komplett verrohrter Abschnitt auf einer Länge von 771 m; im unteren Bereich (ca. 200 m) Gehölze vorhanden, aber kein Gewässerbett; Verrohrung deutlich an der Geländeoberfläche zu erkennen (liegt nicht tief), auf der Verrohrung verlaufen Zaunpflocke

Belastungen	Verrohrung, kein Gewässerbett mehr vorhanden						
Restriktionen	SPA-Gebiet „Fiener Bruch“ (DE3640-421)						
Entwicklungsziele und Strategien	-						
Vorschläge für Maßnahmen/Umsetzungsstrategien	keine Maßnahmen
