Beispiel I: Plane zwischen Götting und Golzow

Beispiel II: Lühnsdorfer Bach

Beispiel III: Riembach

Beispiel IV: Verlorenwasser zwischen Mündung und BAB 2

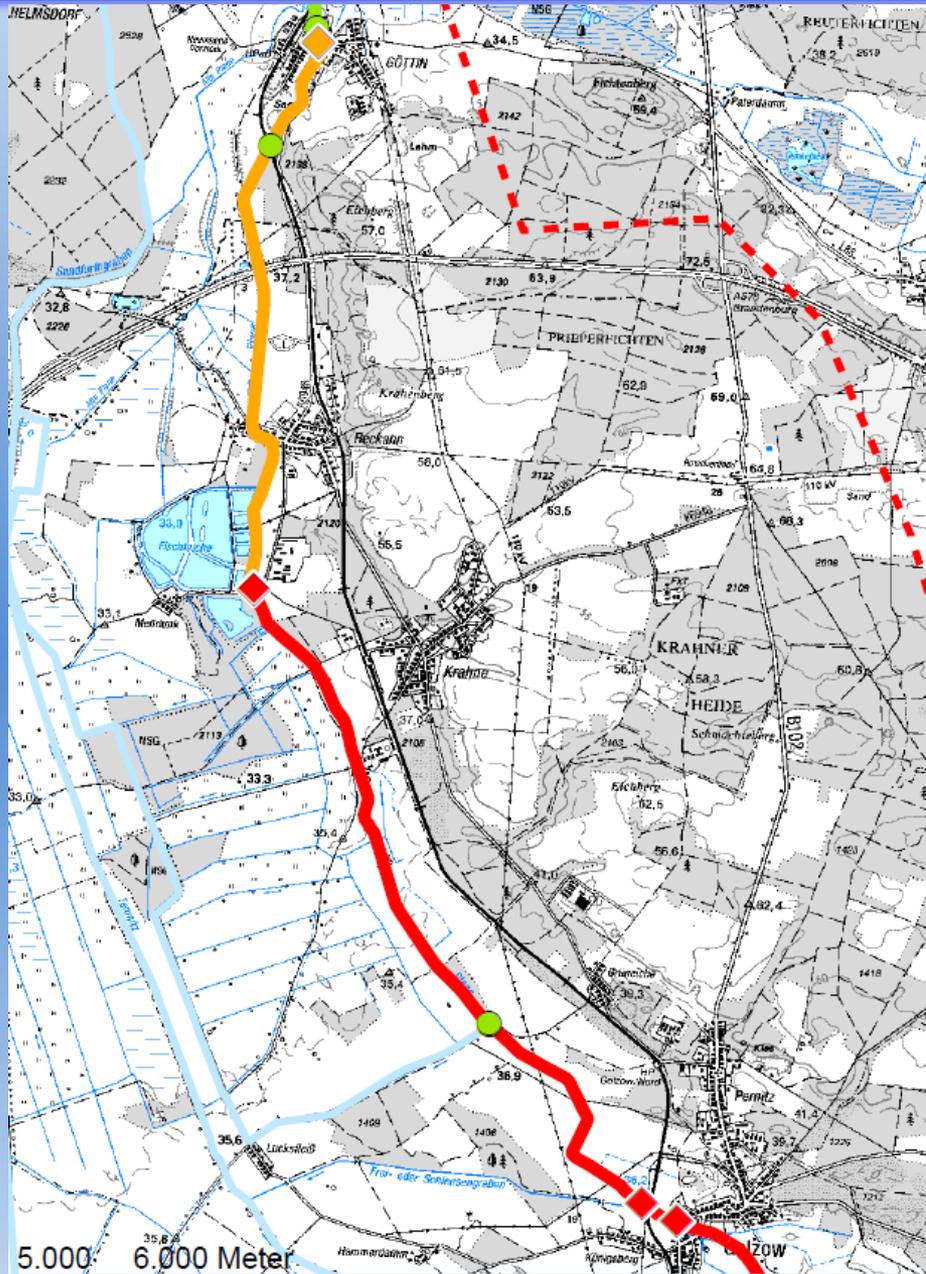
Beispiel I: Plane zwischen Götting und Golzow

## Durchgängigkeit von Bauwerken

## Durchgängigkeit von Gewässern

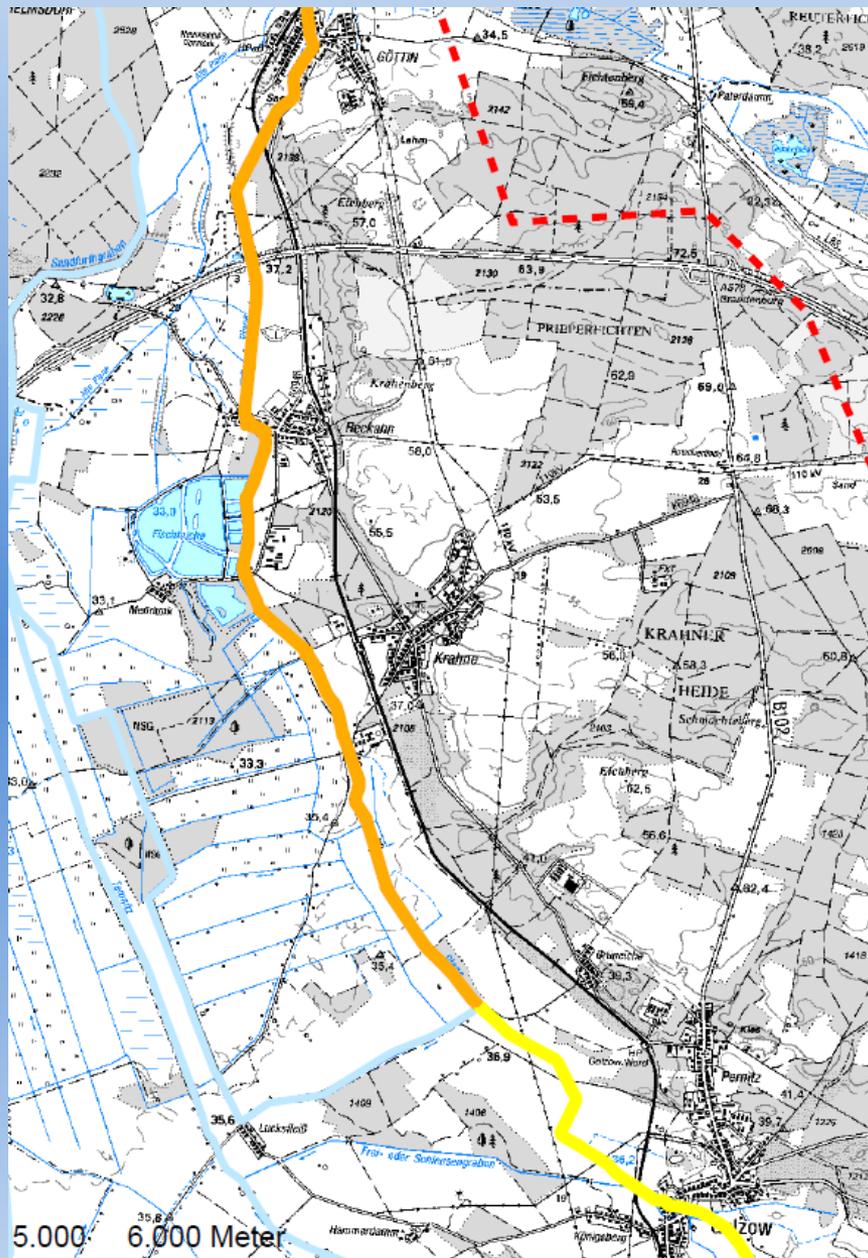
Beispiel I: Plane zwischen Götting und Golzow

## Hydrologischer Zustand

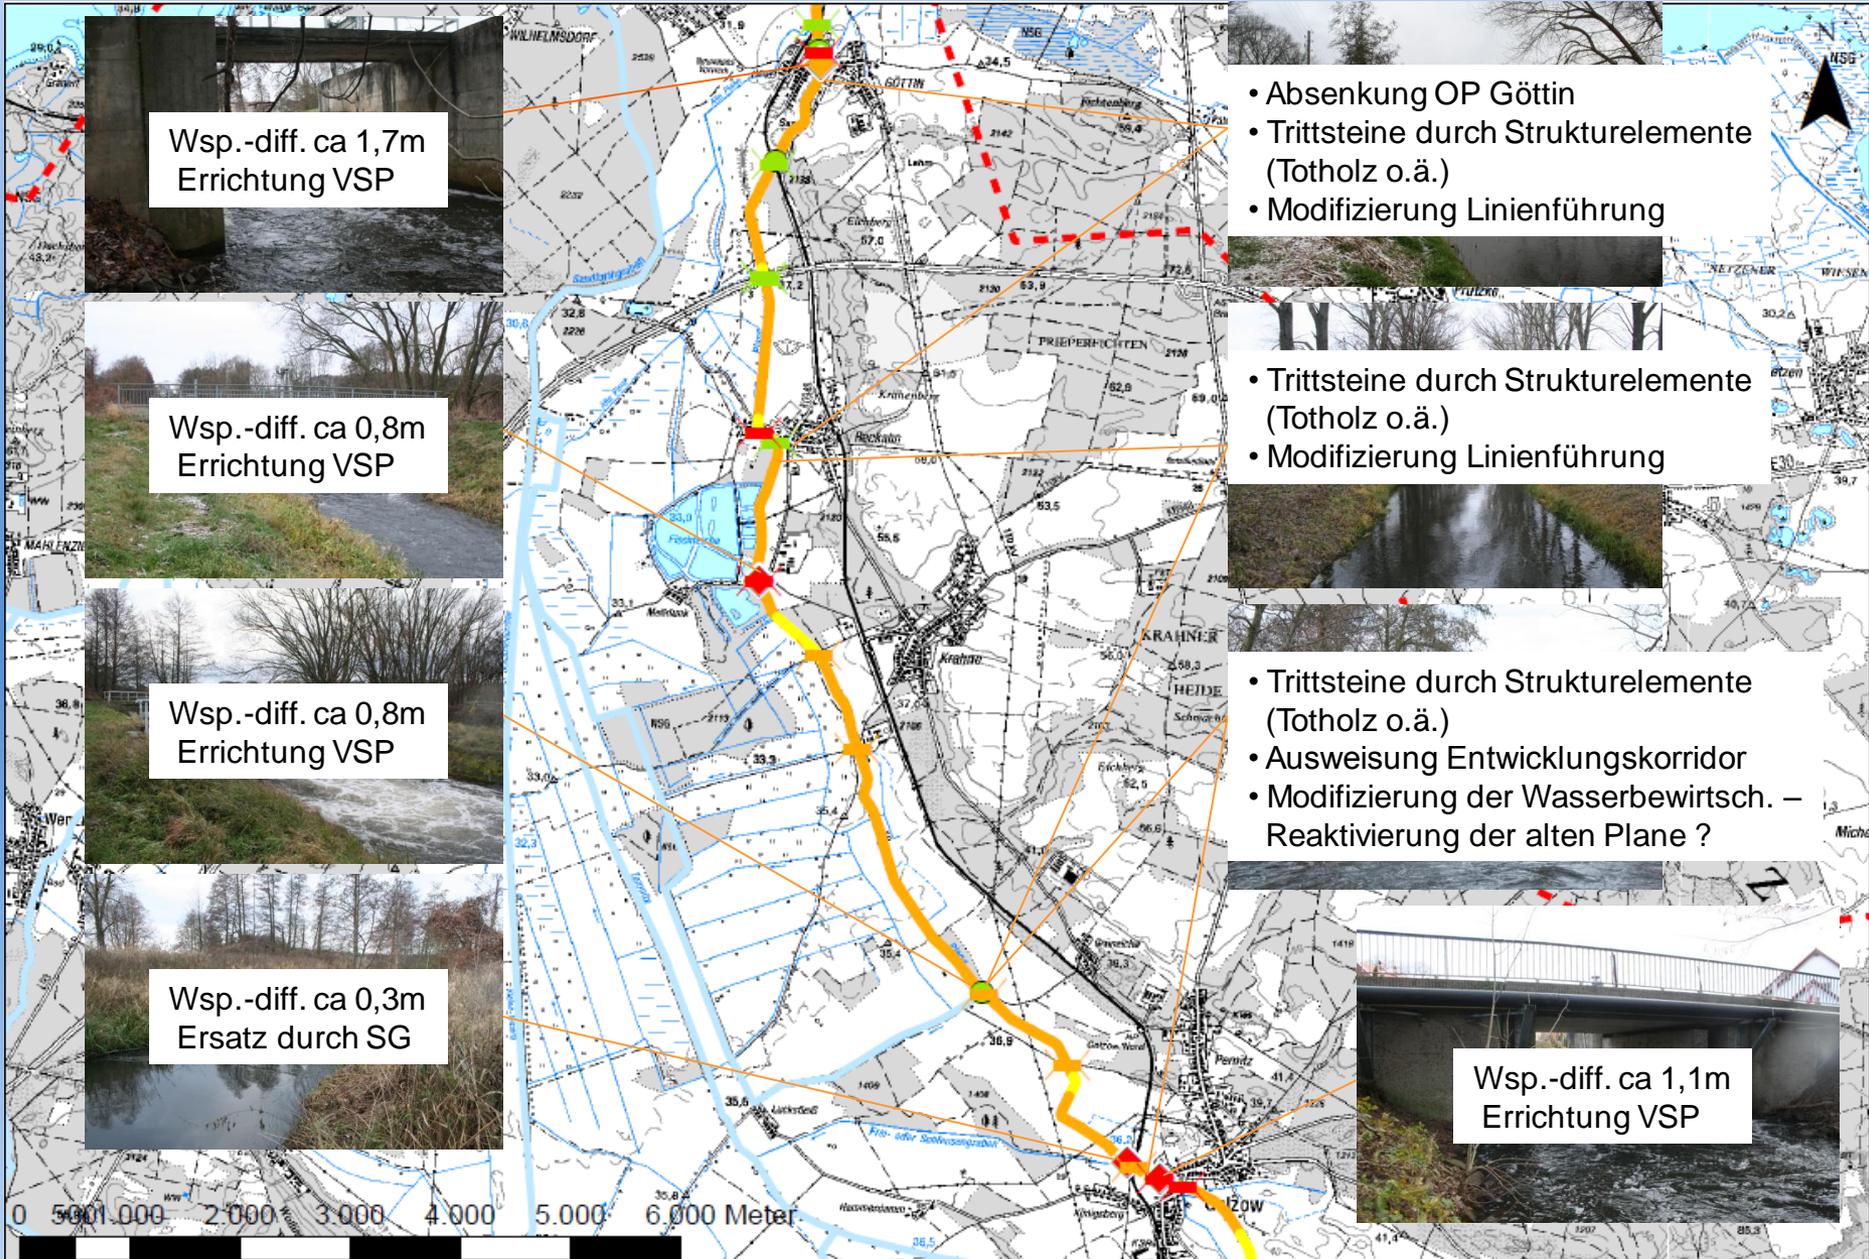
Beispiel I: Plane zwischen Göttn und Golzow

Wsp.-diff. ca 1,7m  
Errichtung VSP

Wsp.-diff. ca 0,8m  
Errichtung VSP

Wsp.-diff. ca 0,3m  
Ersatz durch SG

- Absenkung OP Götting
- Trittsteine durch Strukturelemente (Totholz o.ä.)
- Modifizierung Linienführung

- Trittsteine durch Strukturelemente (Totholz o.ä.)
- Modifizierung Linienführung

- Trittsteine durch Strukturelemente (Totholz o.ä.)
- Ausweisung Entwicklungskorridor
- Modifizierung der Wasserbewirtsch. – Reaktivierung der alten Plane ?

Wsp.-diff. ca 1,1m  
Errichtung VSP

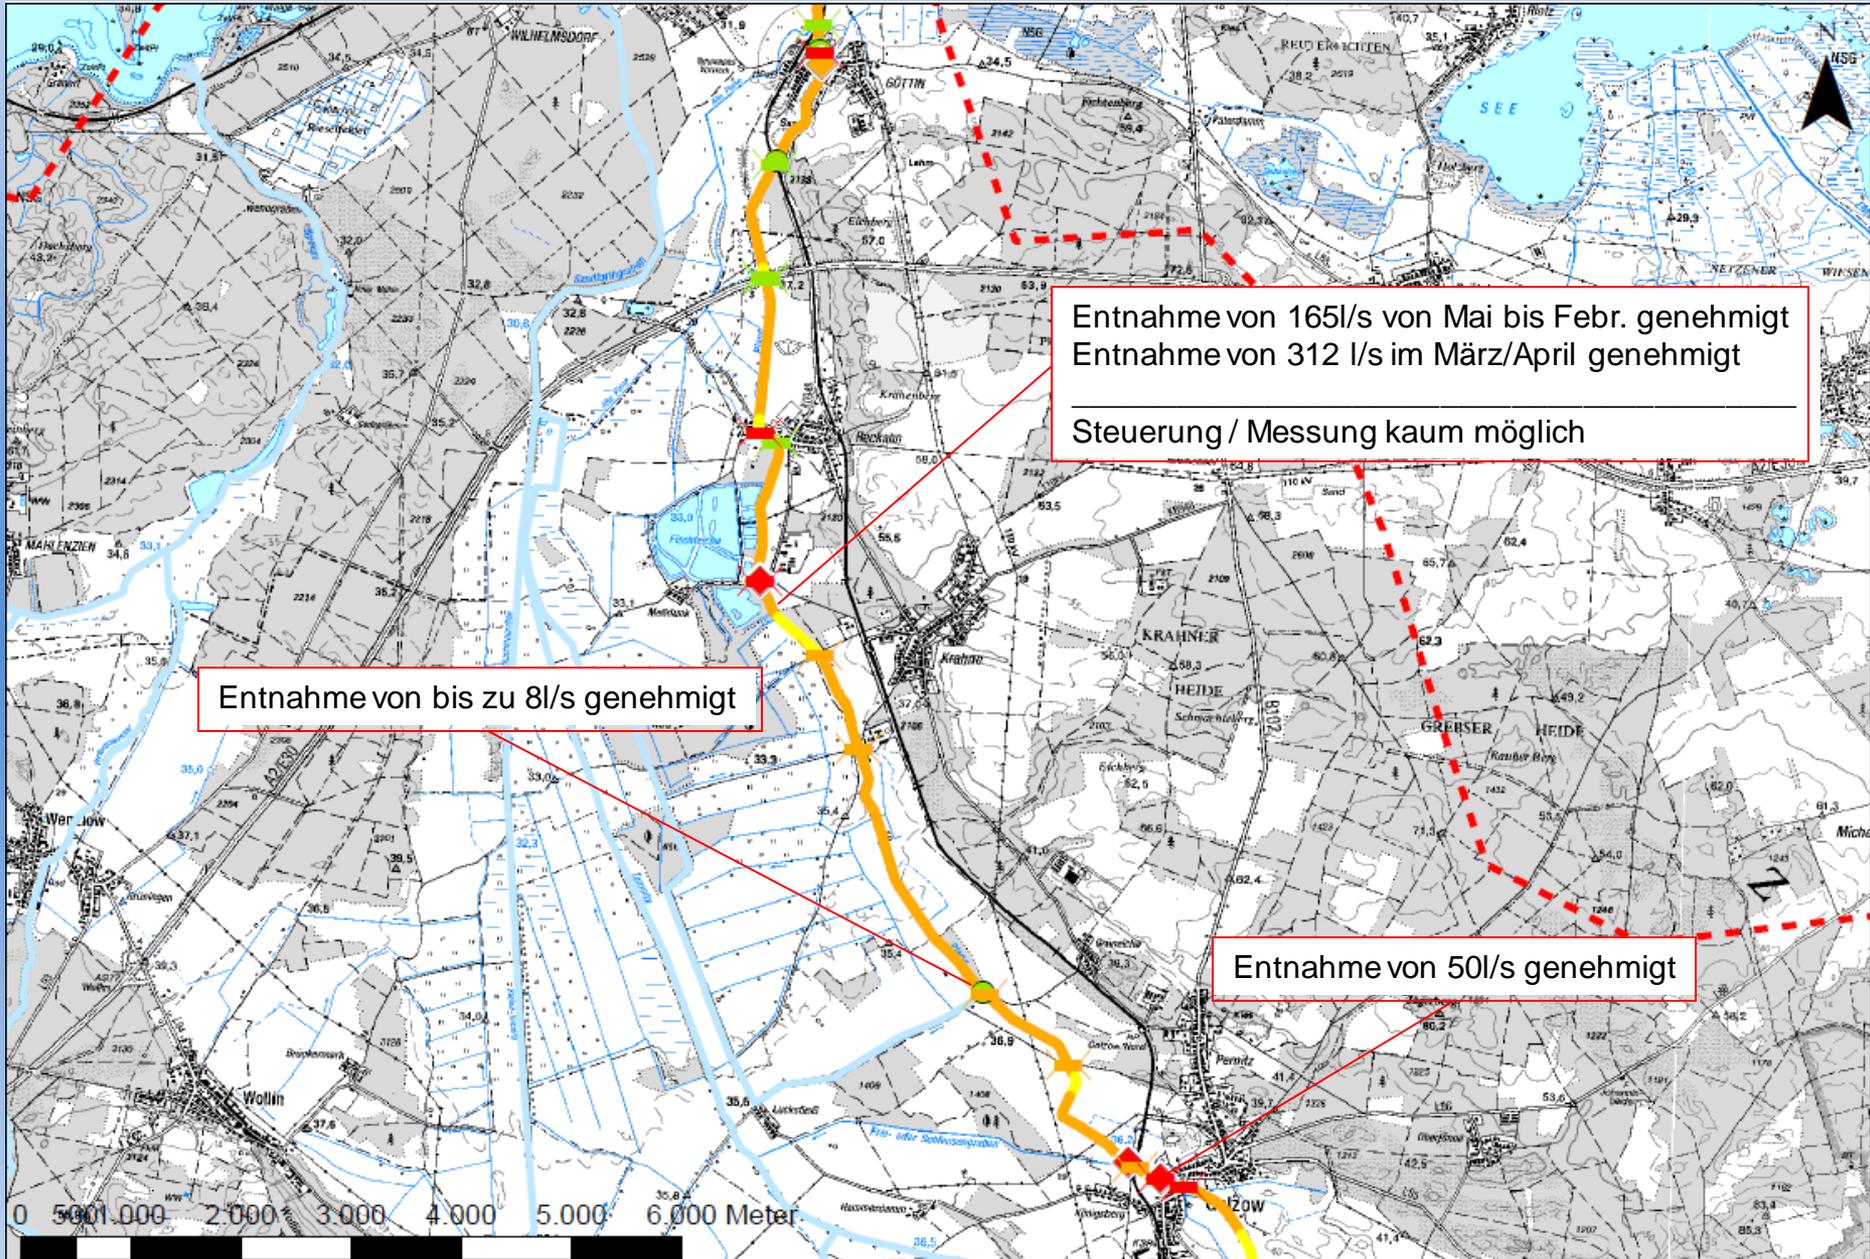
Beispiel I: Plane zwischen Götting und Golzow

## Strukturgüte

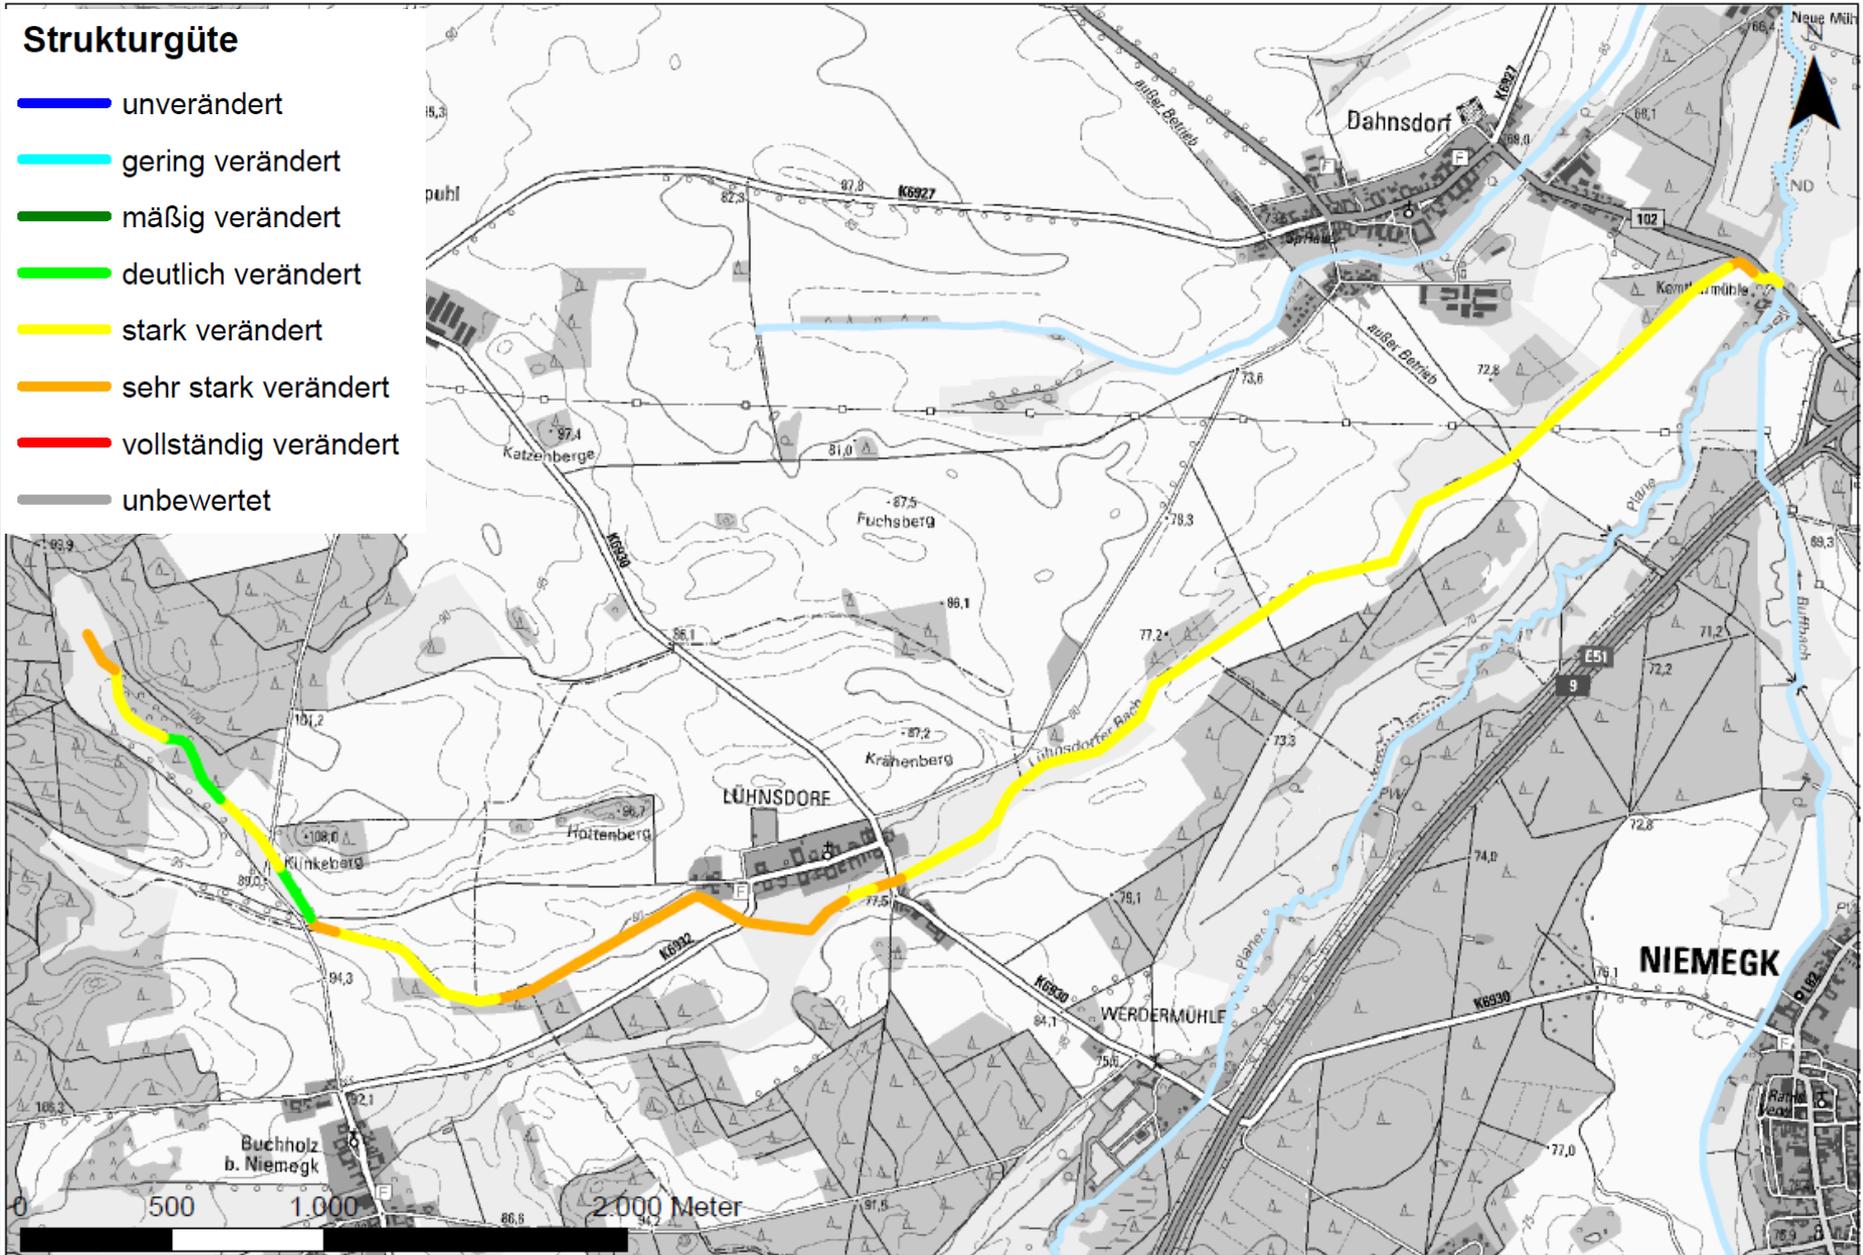
### Hydrologischer Zustand
