Bürgerforum: GEK Rhin1 und 2

12.3.2015 in Neuruppin

Ergebnisse der GEKs Rhin 1 und 2 und erste Maßnahmen

Dr. Ralf Köhler
Abteilung ÖNW - Ökologie, Naturschutz, Wasser
Referat Ö4 - WRRL, Hydrologie, Gewässergüte

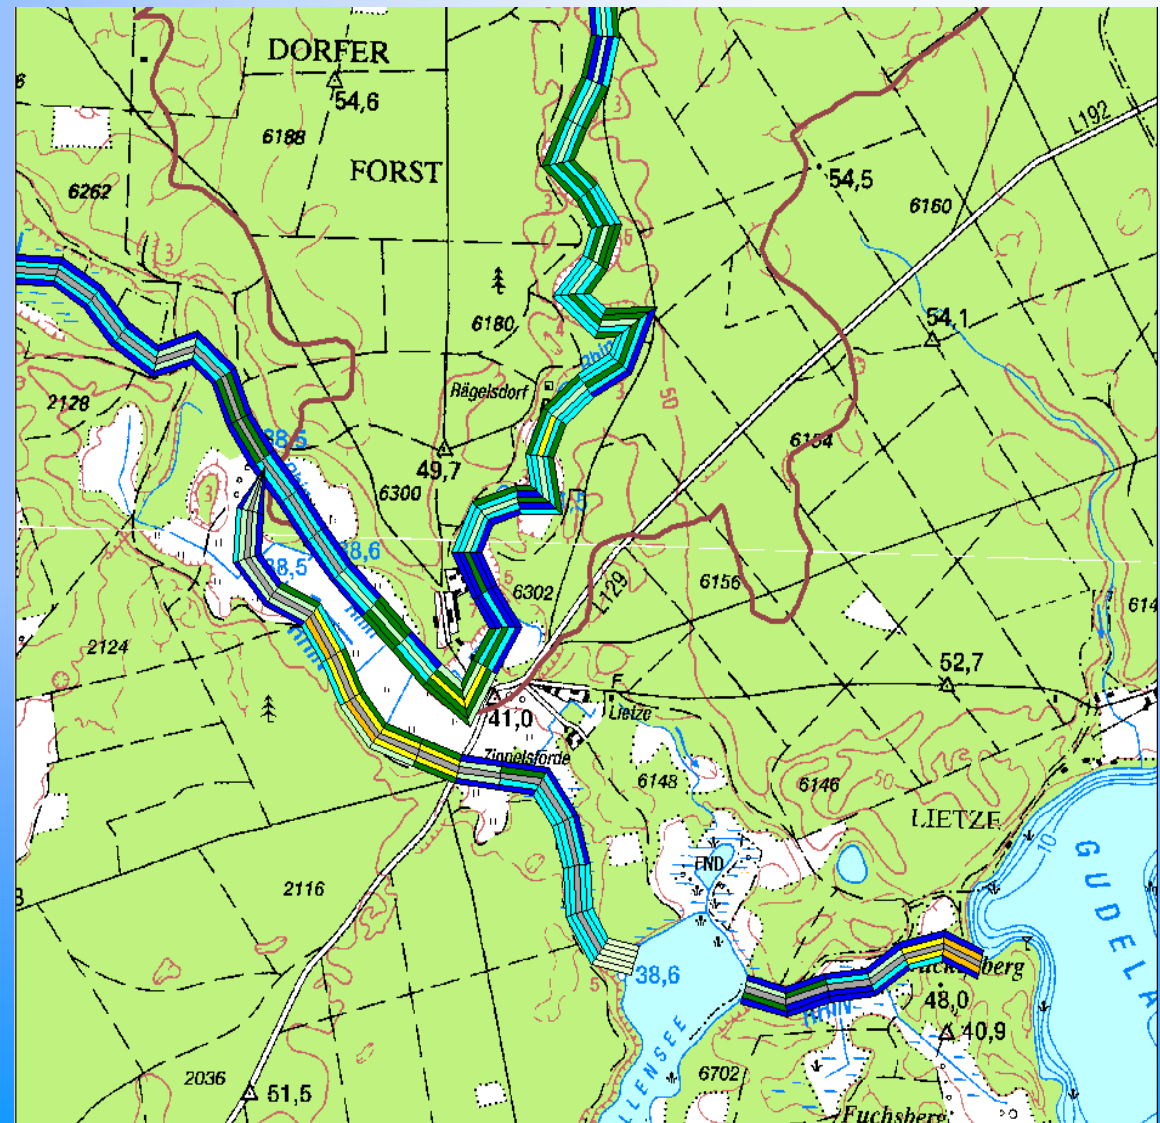
Gewässerstrukturgüte: 5 Band - Darstellung

GSGK 5 Bänder

-   0 - See
-   1 - unverändert
-   2 - gering verändert
-   3 - mäßig verändert
-   4 - deutlich verändert
-   5 - stark verändert
-   6 - sehr stark verändert
-   7 - vollständig verändert
-   Sohle nicht kartierbar
-   Gewässerlauf komplett verrohrt
-   Gewässerlauf ausgetrocknet
-   Erlenbruch
-   Mühlteich/Fischteich

GSGK 1 Band (arithm. Mittel aus 5 Bändern)

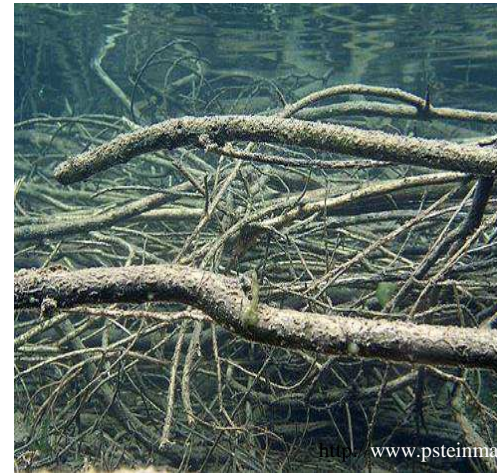
Ökologische Funktionen:

- Gewässerstruktur
- Lebensraum
- Stoffrückhalt
- Selbstreinigungspoten

Hydraulische Funktionen:

- Gerinnestabilität
- erhöhte Fließwiderstände
 - Energieabbau
 - Gefälleabbau
- Minderung

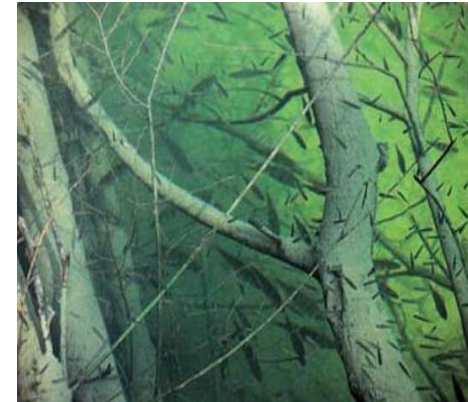
Bis 80fach erhöhte Fischdichte an Biberburgen!*

- Lebensraum
 - Nahrung für Makroinvertebraten
(obligat 15 Arten, fakultativ 63 Arten)
 - Substrat für Biofilm
 - Laichhabitat
 - verringerte intraspezifische Konkurrenz (z.B. Forellen)
 - Rückzugszone (z.B. Hochwasser)
 -
- **erhöhte Individuenzahl und Artenvielfalt!**

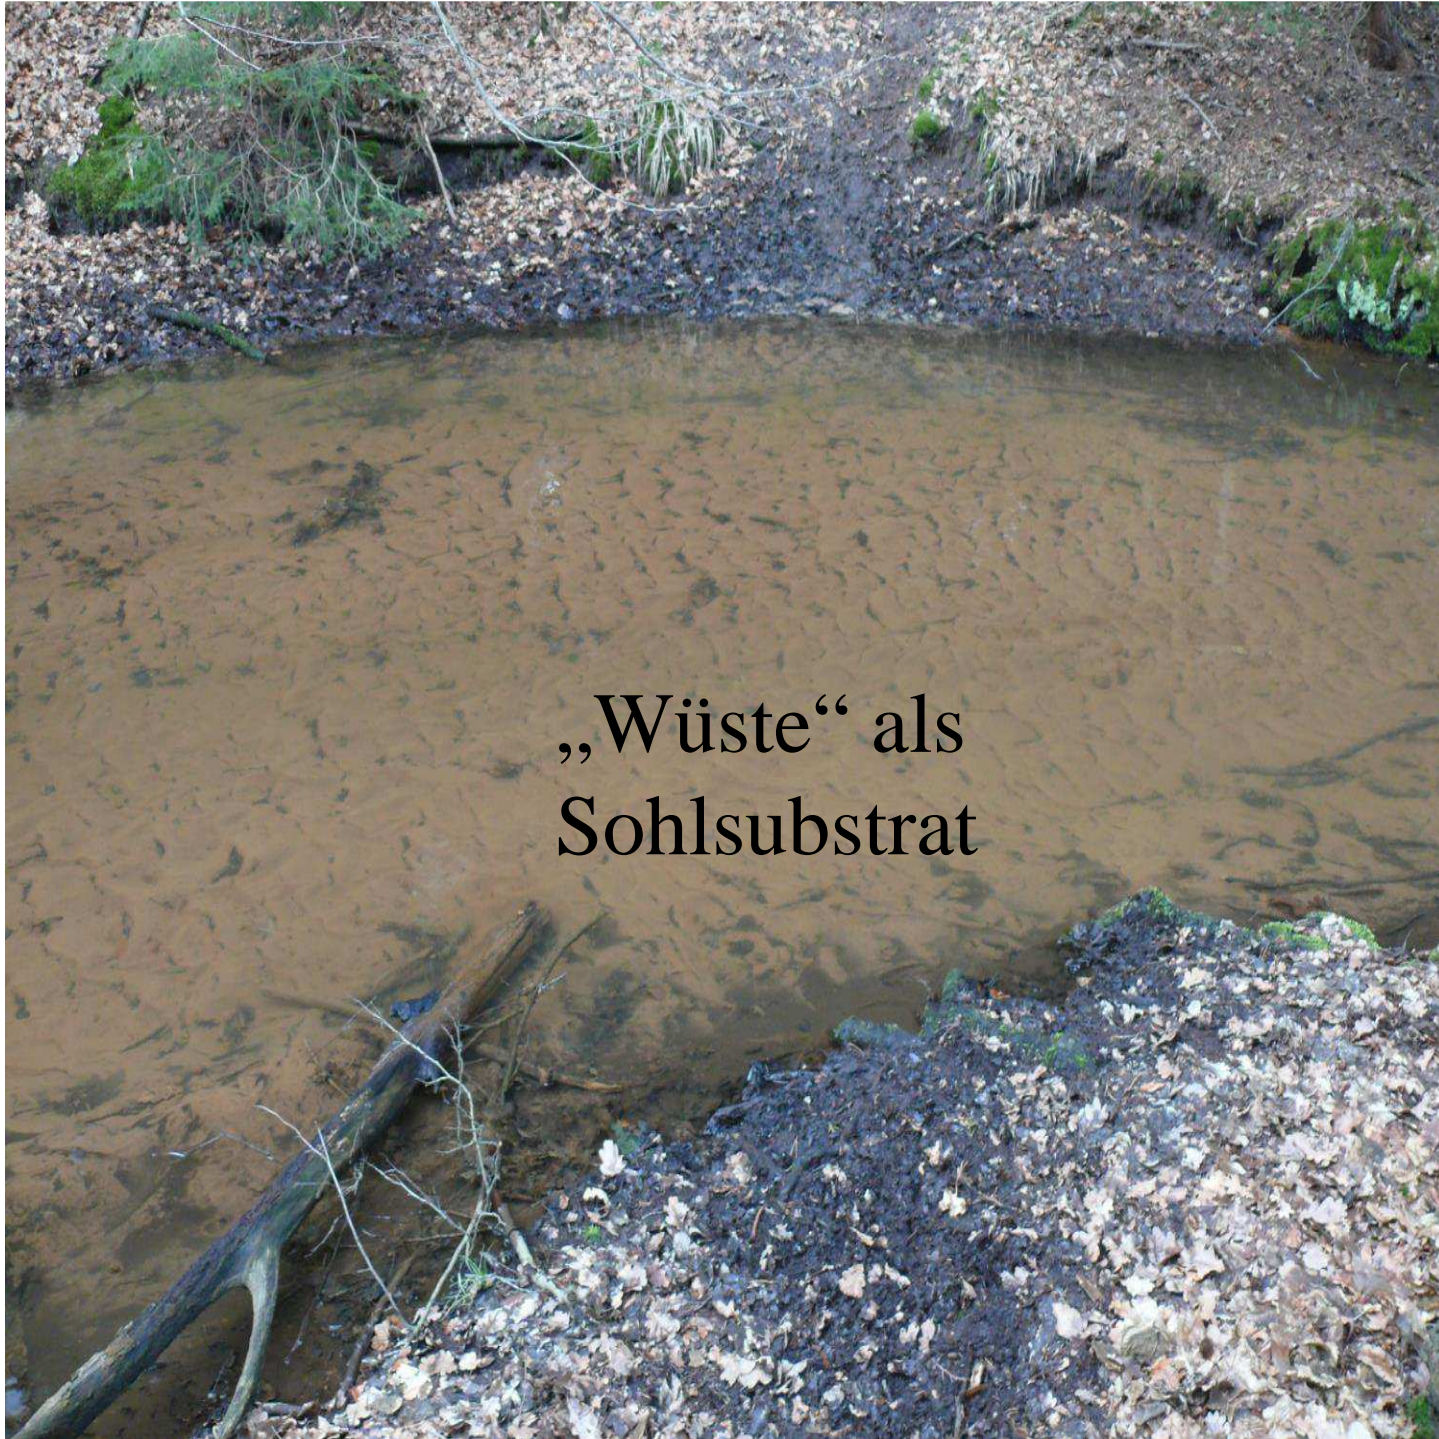
„Wüste“ als Sohlsubstrat

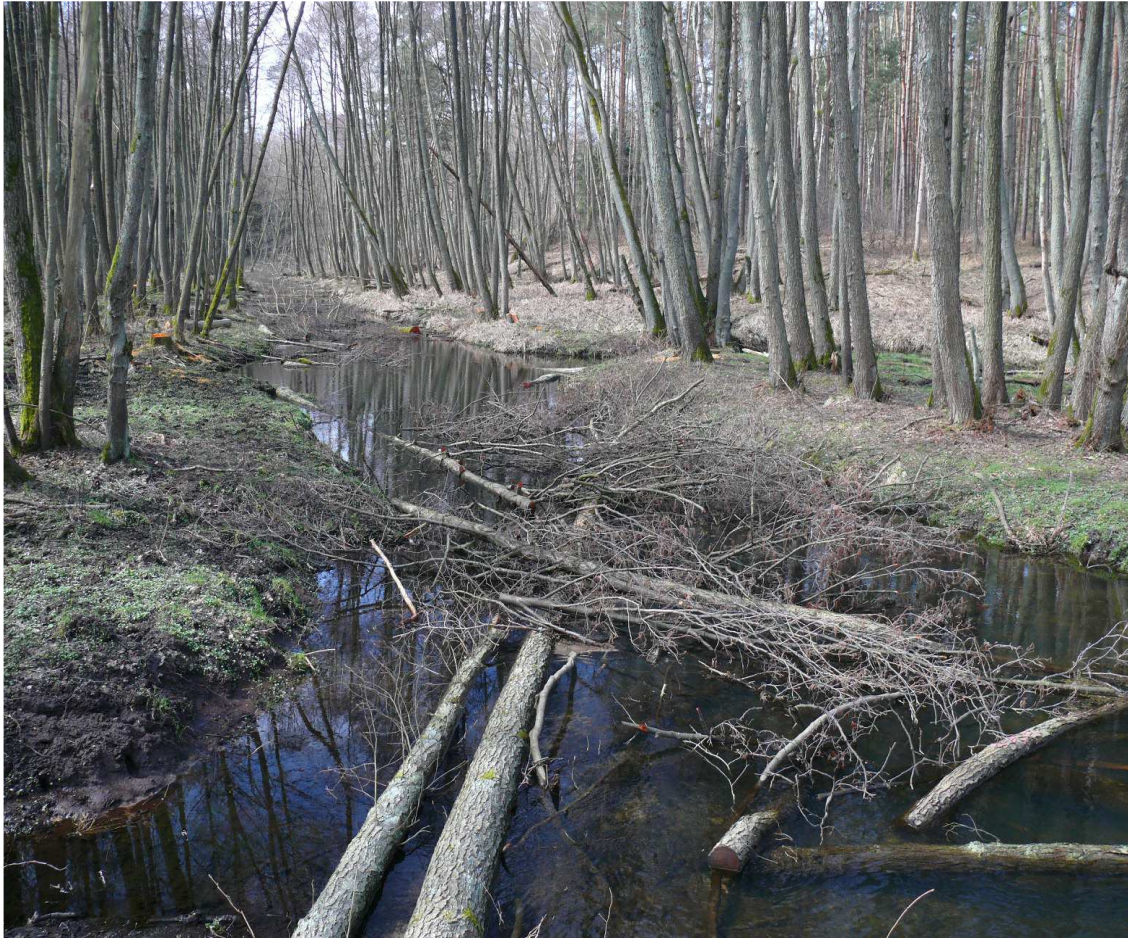
Naturnaher Holzeinsatz Lindower Bäche

Die Lindower Bäche ist ein organischer Tieflandbach im Norden Brandenburgs. Er entspringt nordöstlich von Lindow und mündet westlich von Klosterheide nach Passage eines Mühlstaus in den Gudelacksee mit einem mittleren Abfluss von ca. 0,2 m³/s.

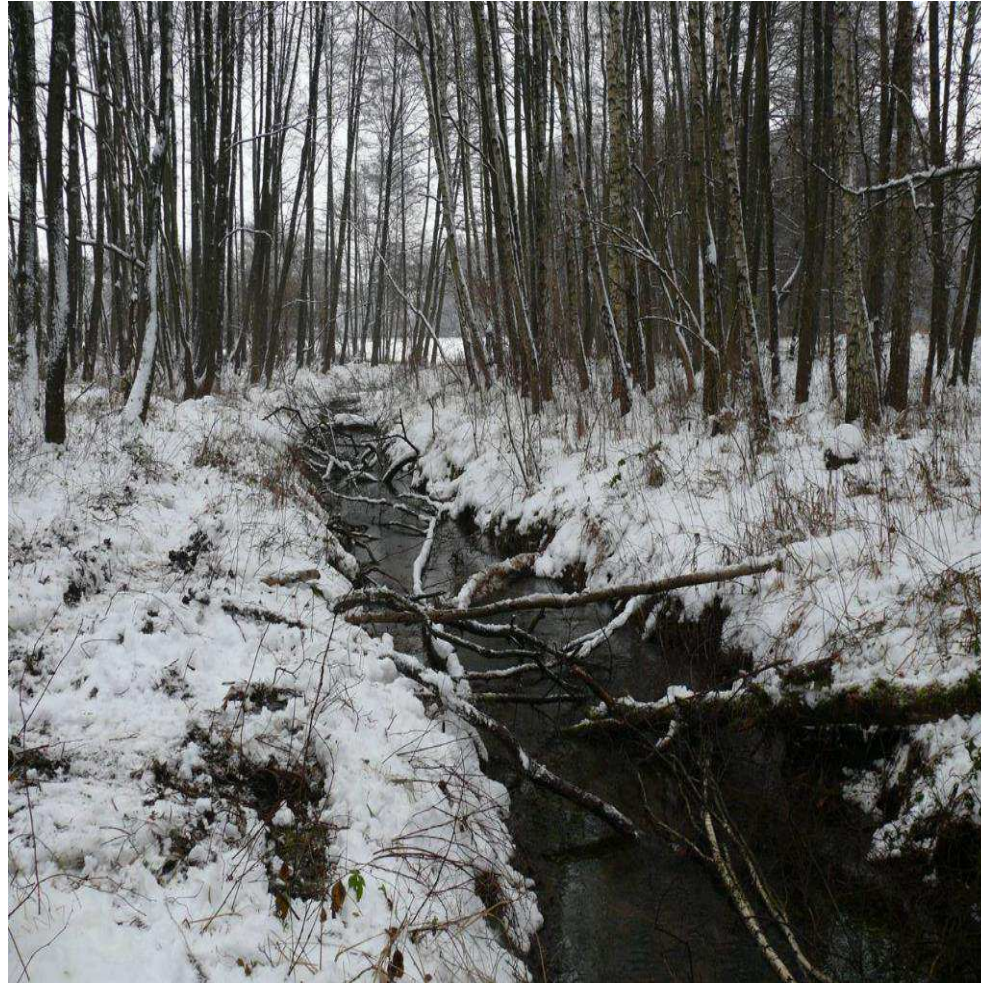
Dierberger Graben nach Holzeinsatz (Blick gegen Fließrichtung)

Ansicht mehrerer Strukturen, Streckenlänge ca. 75m

Die Holzmenge entspricht vermutlich einem Wald in der Zerfallsphase, genaue Mengen werden noch berechnet (Stand 06.02.2013)

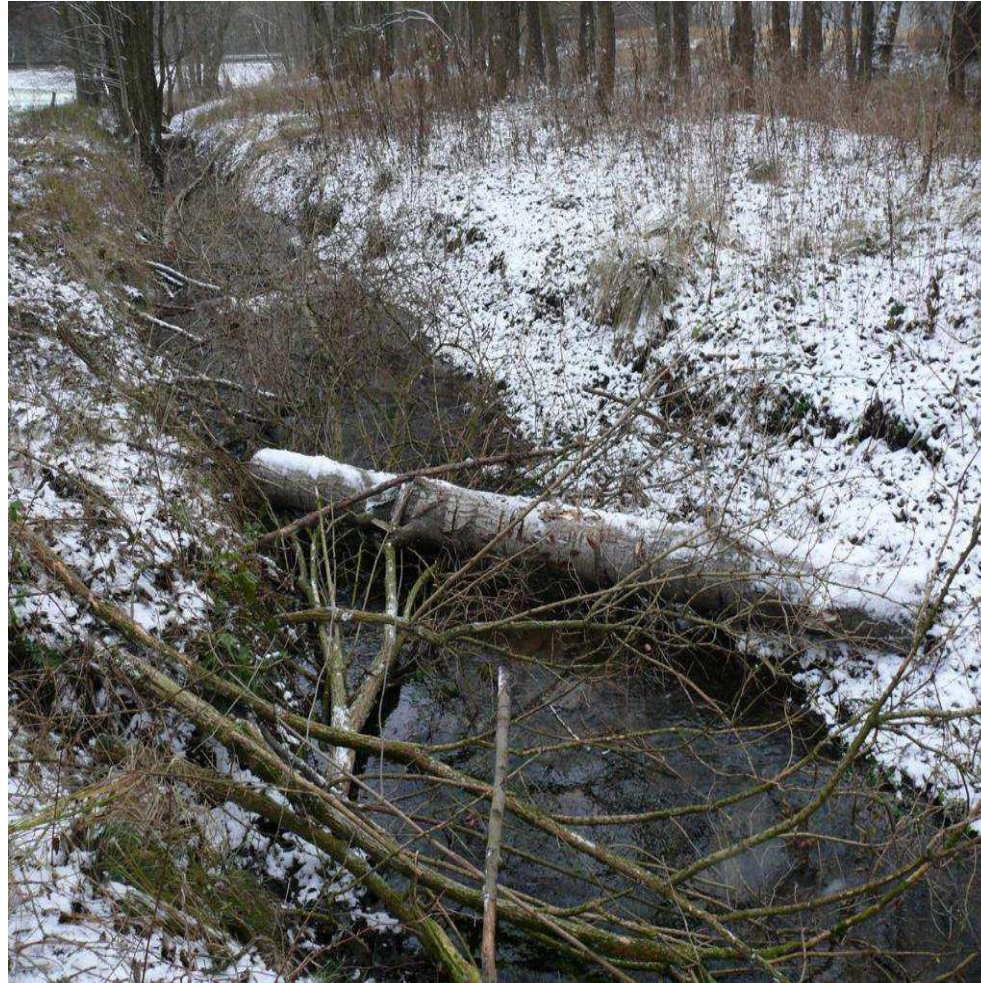
Dierberger Graben nach Holzeinsatz (Blick gegen Fließrichtung)

- Stamm und Kronenholz, insbesondere zur Förderung des Rückhalts von CPOM (insbes. Laub) und Bildung eines Stillwasserkolkes und Fischunterstandes

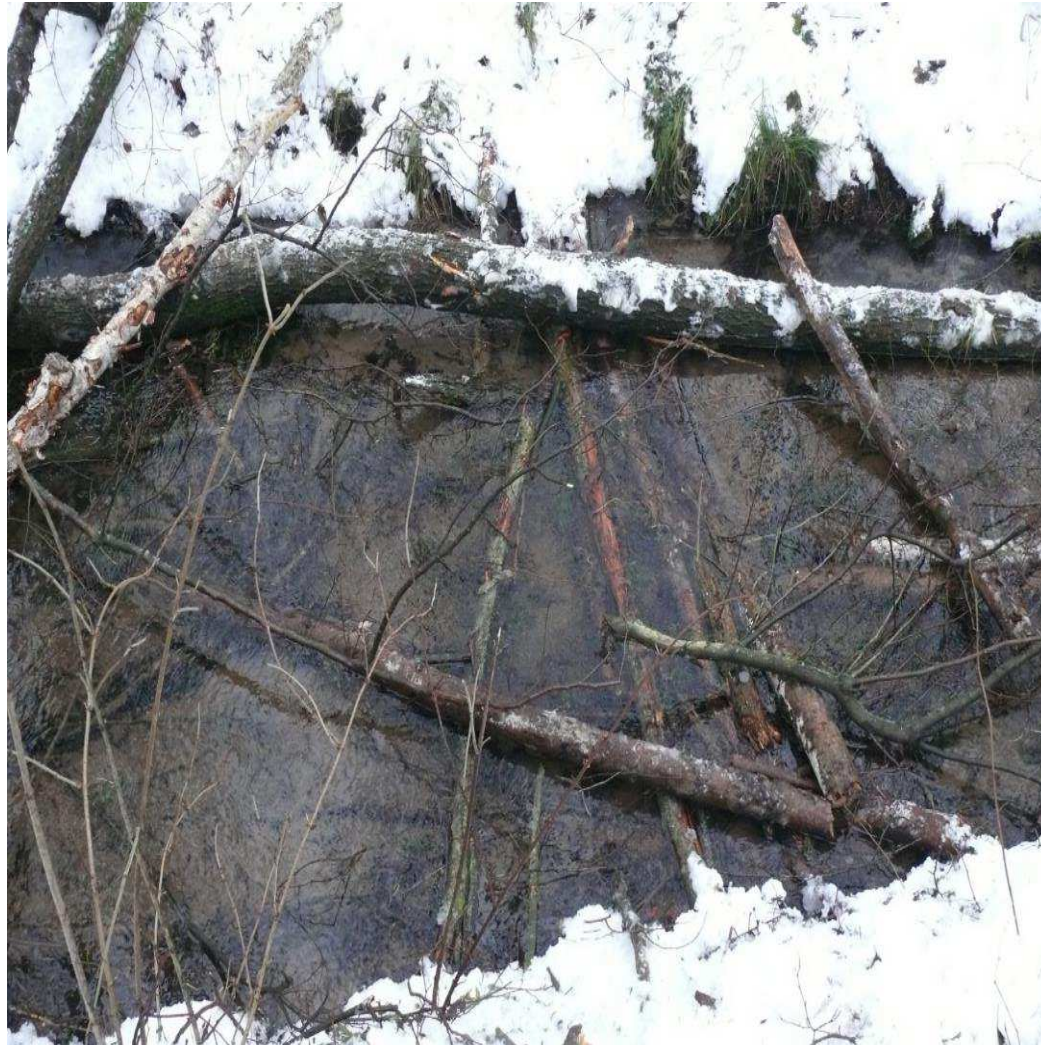
Dierberger Graben nach Holzeinsatz (Fließrichtung v. rechts nach links)

- Stamm und Astholz, insbesondere zum punktuellen Gefälleabbau und Stabilisierung der mobilen sandigen Sohle. Der oben aufliegende Stamm beschwert das ansonsten

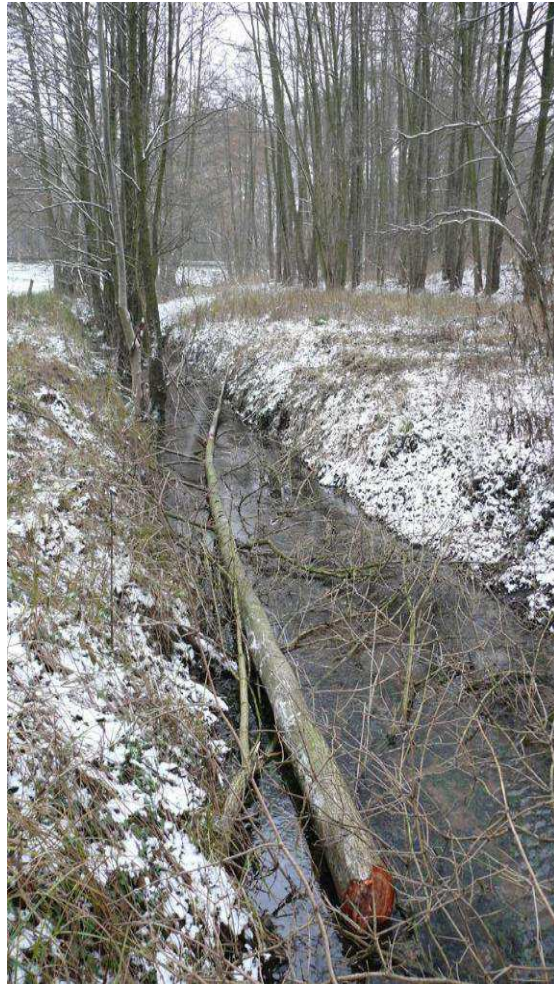
Dierberger Graben nach Holzeinsatz (Blick gegen Fließrichtung)

- Stromauf liegende Erle zur Retention von CPOM. Unter der Erle liegt Astholz, das durch die Erle beschwert und stabilisiert wird.

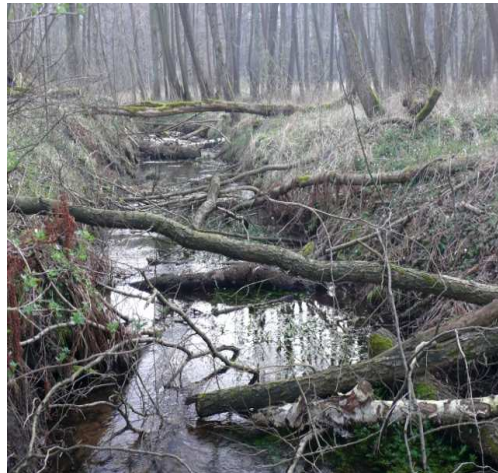
Dierberger Graben – „Flächiger Einbau“

- ✓ **Gefälle** gleichmäßig reduziert
- ✓ Anhebung **Sohle** (0,03 m)
- ✓ Anhebung **Wasserspiegel** (0,03 m)
- **Tiefenvarianz** unverändert, aber naturnah
- ✓ Mehr **Sohlstrukturen**, naturnaher Abstand
- ✓ Verringerung der zuvor hohen **Fließgeschwindigkeit**

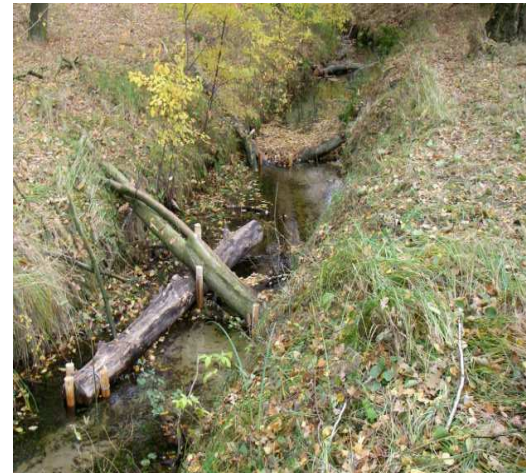
Adderlaake – „Punktuelle Einbau“

- ✓ **Gefälle** punktuell abgebaut
- ✓ Anhebung **Sohle** (0,06 m)
- **Wasserspiegel** unverändert
- ✓ **Tiefenvarianz** höher
- ✓ Mehr **Sohlstrukturen**, naturnaher Abstand
- ✓ Erhöhung der zuvor geringen **Fließgeschwindigkeit**
