Gewässerentwicklung in Zeiten der WRRL

Praxistag 2009

Heiner Harting

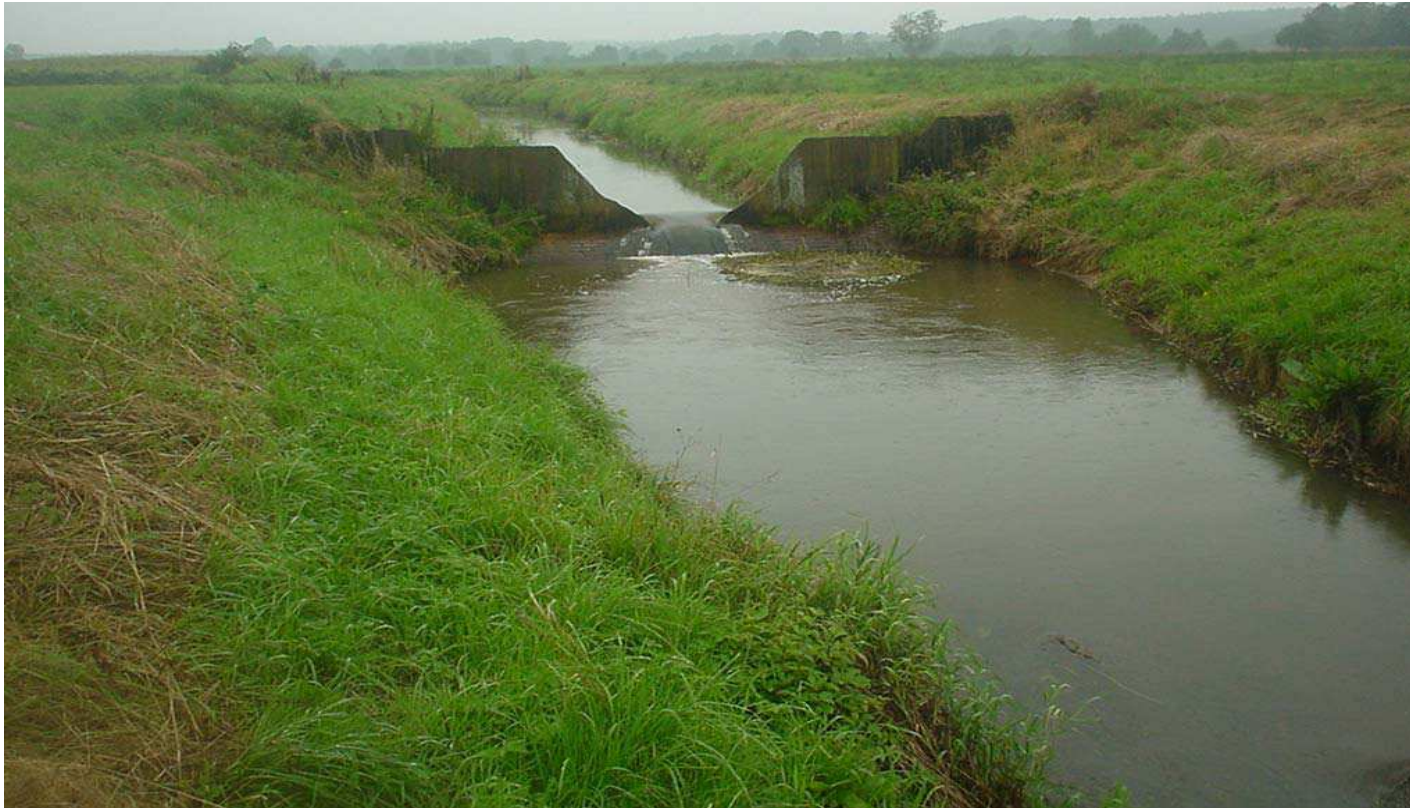
Durchgängigkeit herstellen

Giehler Bach; vorher

Nach der Baumaßnahme

Umbau von 2 Sohlabstürzen zu Sohlgleiten (Giehler Bach)
