Gewässerentwicklungskonzept Brieskower Kanal **Karte 1.2**

Gewässerstrukturkarte  
5-bändige Darstellung der Bereiche Sohle, Ufer (links, rechts), Umfeld (links, rechts)  
Kartierung: b-tu  
Mastab: 1:25.000

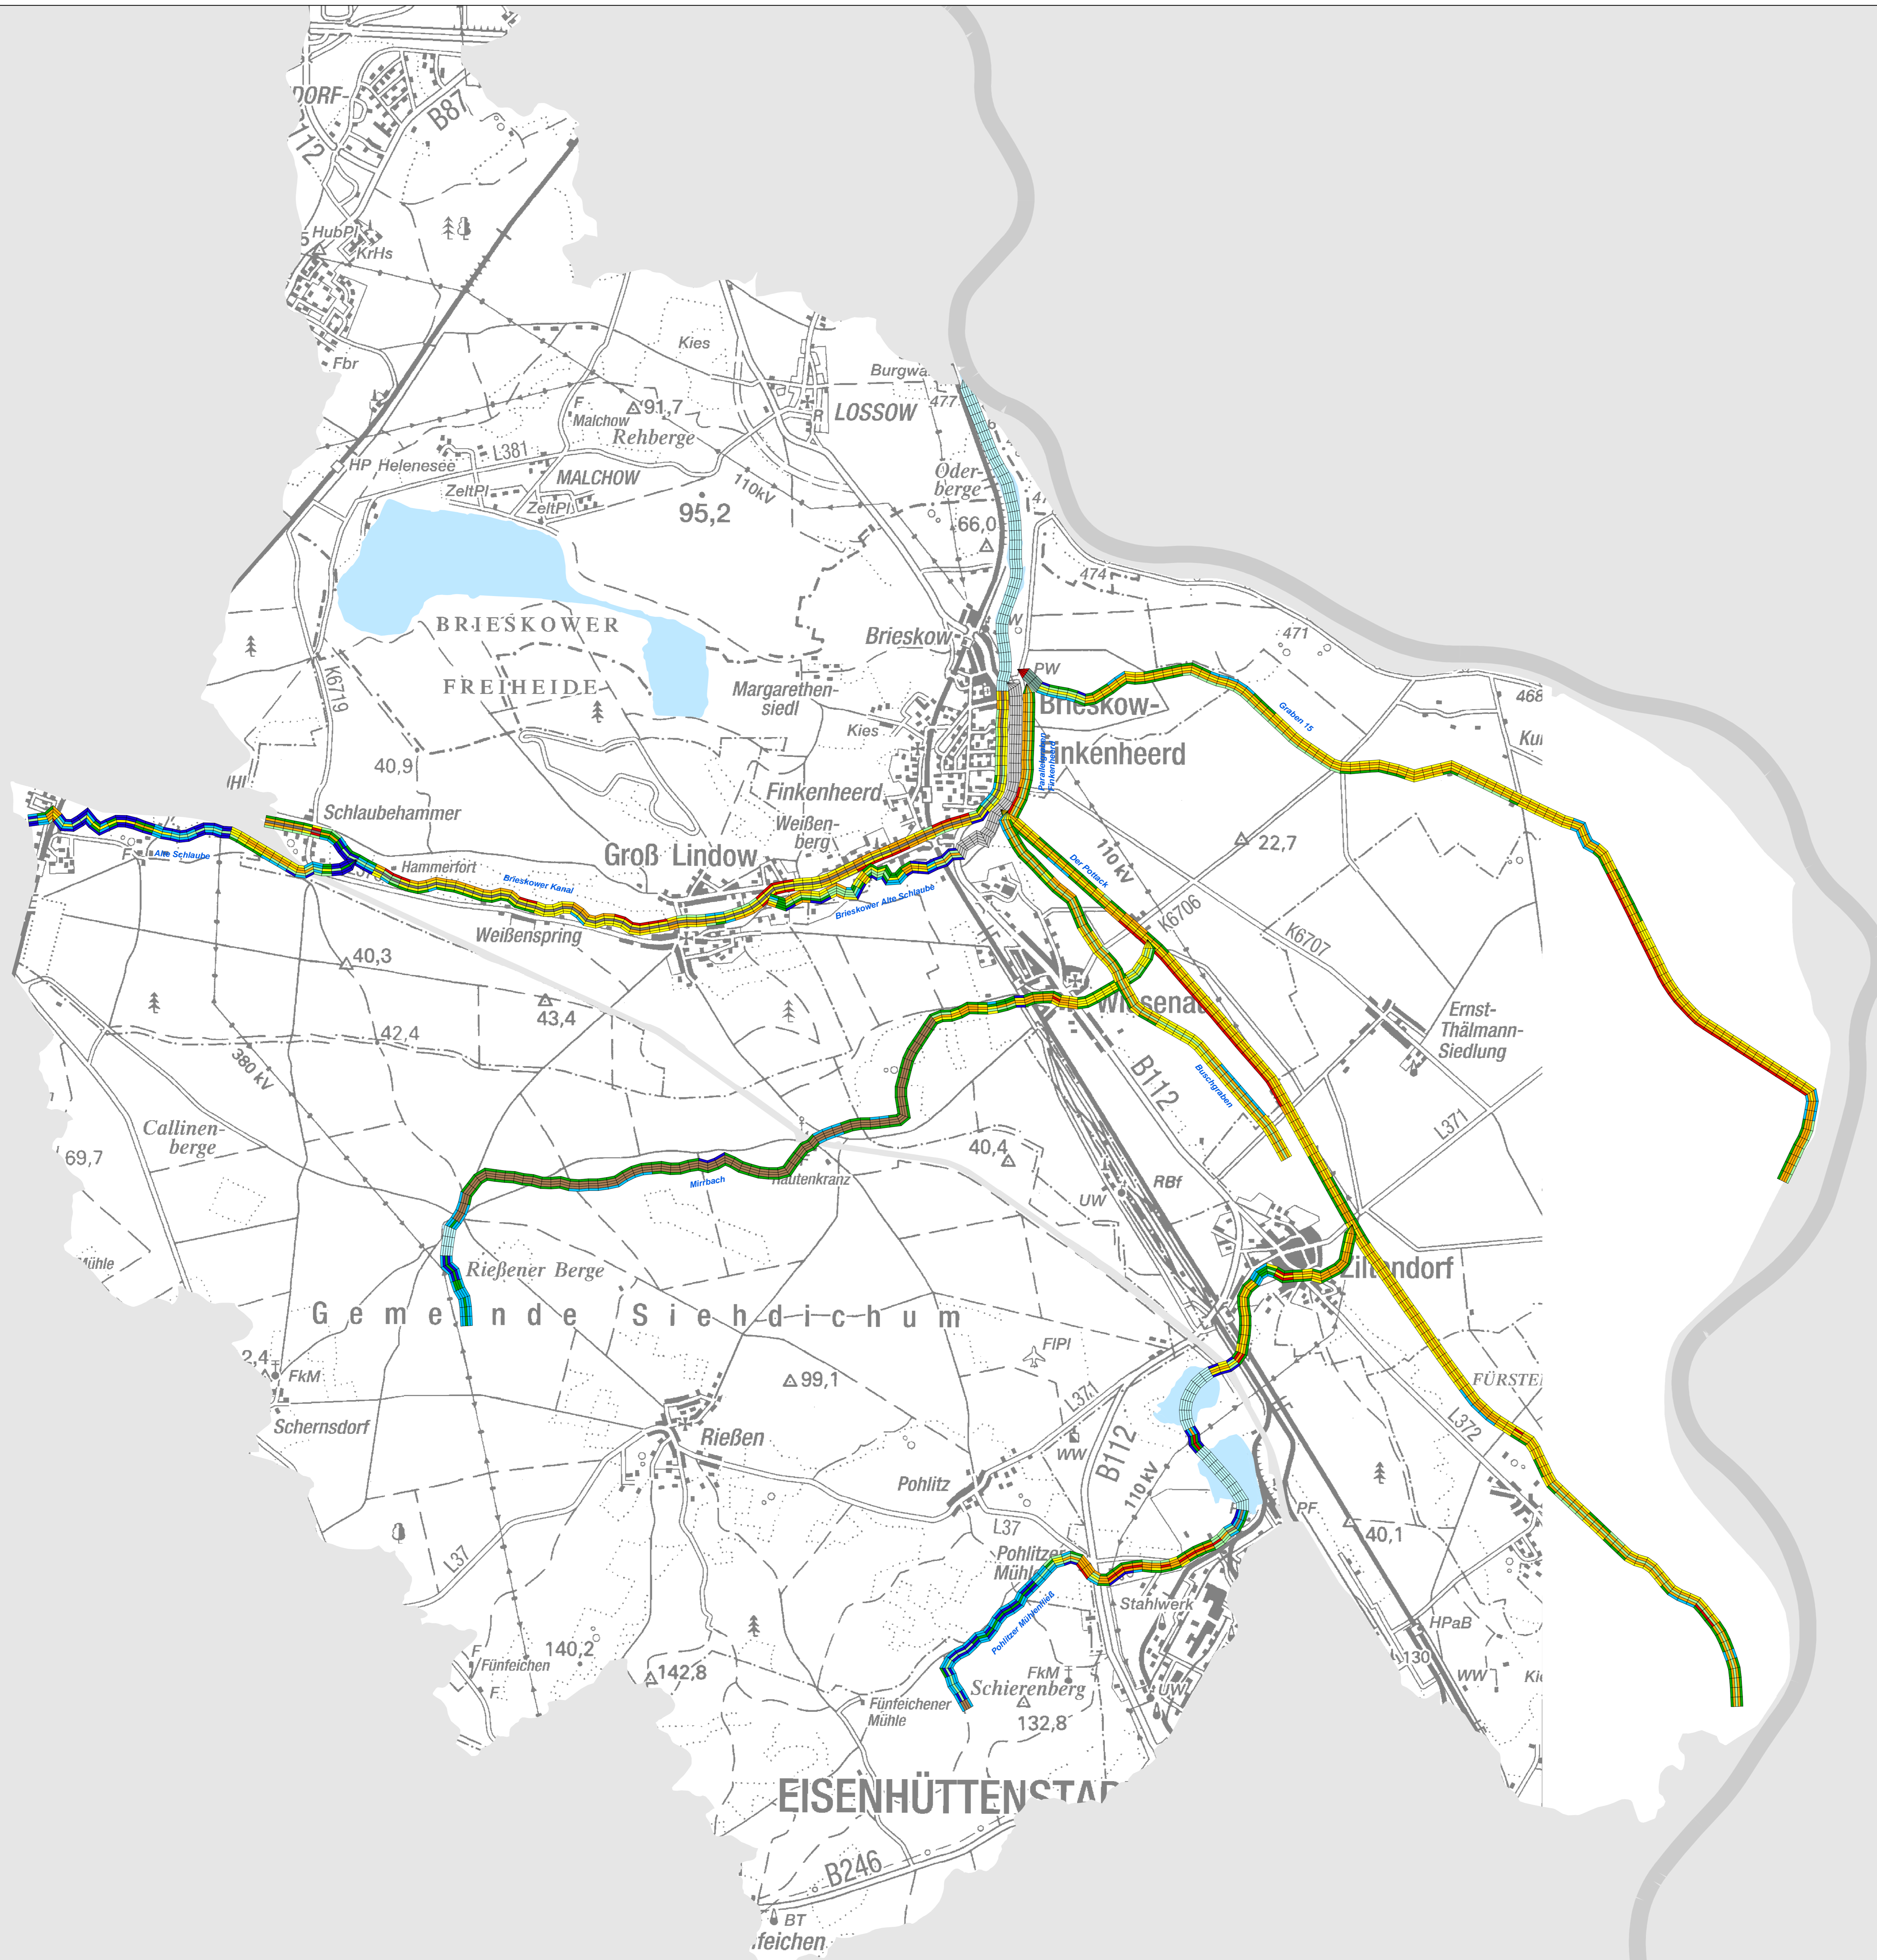
- Strukturklasse**
- 1 - unverändert
  - 2 - gering verändert
  - 3 - mäßig verändert
  - 4 - deutlich verändert
  - 5 - stark verändert
  - 6 - sehr stark verändert
  - 7 - vollständig verändert

- Sonderfälle**
- Sohle nicht kartierbar
  - See/Fischteich
  - Pumpensumpf
  - Gewässerlauf ausgetrocknet
  - noch nicht kartiert
  - Brieskower Alte Schlaube: Kartierung bislang aufgrund des rückgestauten, hohen Wasserstandes nicht möglich
