Gewässerentwicklungskonzept (GEK) für das Teileinzugsgebiet Randow

UAG Region Maßnahmenvorschläge

7. Juli 2011 in Passow

Gesamtstrukturgüte der Randow und ihrer Zuläufe

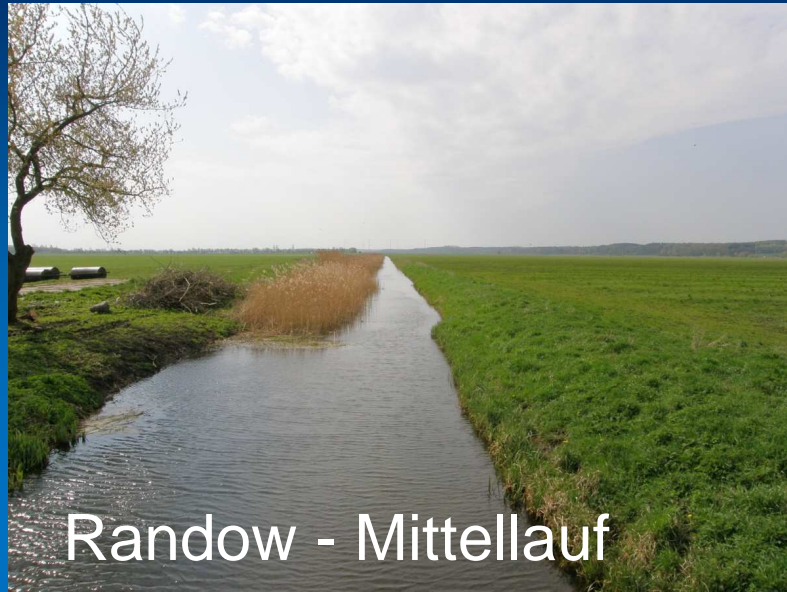
Randow - Mittellauf

Gütekategorie 4

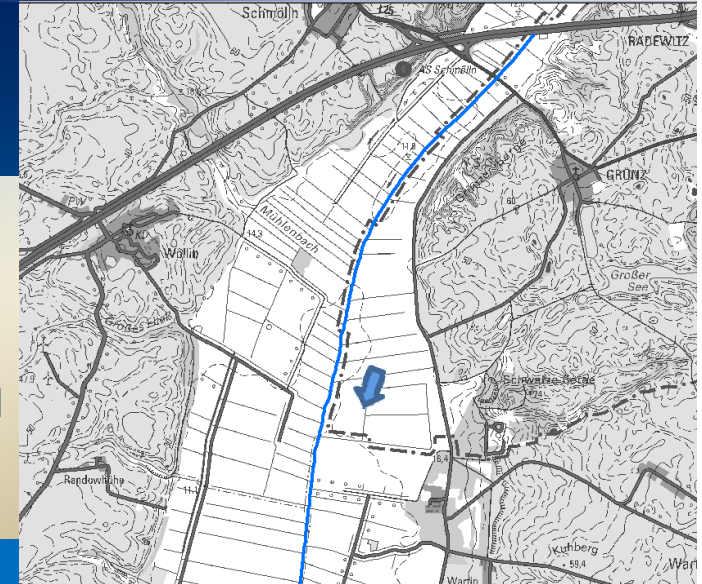
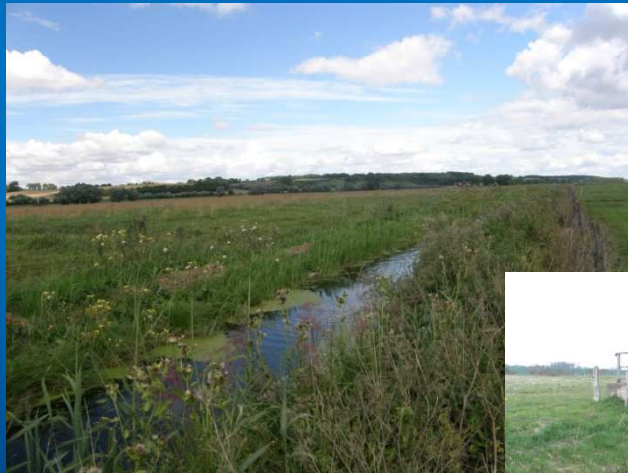
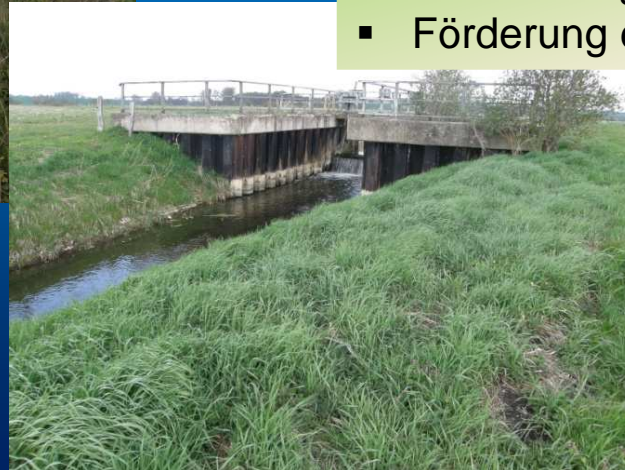
Radow (DE696288_1120), P03

Gewässertyp 12 (organ. geprägter Fluss)
Ökol. Potential 4 (unbefriedigend)

Strukturgröße: GK 4 Defizit: -2
Hydrol. ZK: staureguliert, kaum fließend

Durchgängigkeit: ●
→ Handlungsbedarf gemäß WRRL

- Herstellung der ökologischen Durchgängigkeit
- Verbesserung der Gewässerstruktur
- Ausweisung von Gewässerrandstreifen
- Förderung der Beschattung

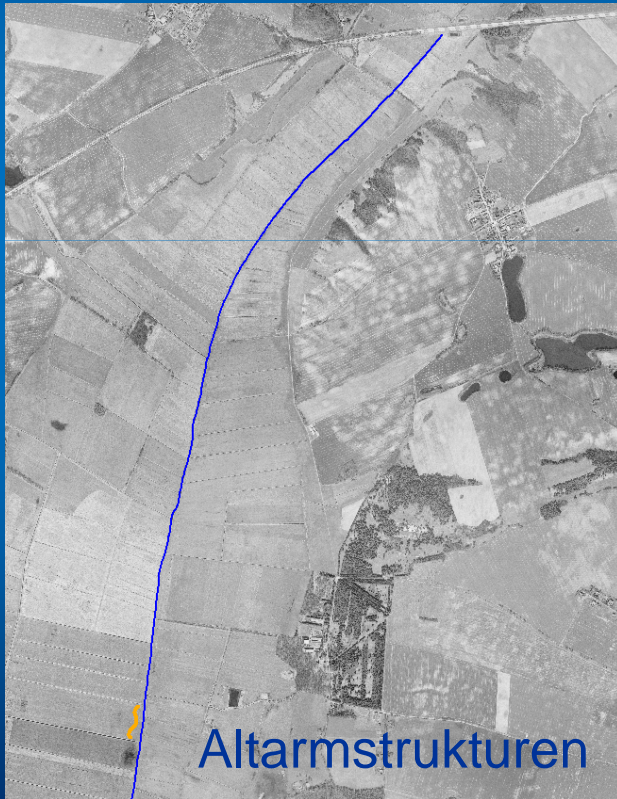
Flächenverfügbarkeit

Aussage durch die Raumwiderstandsanalyse:
Oberlauf der Randow: Flächen mit mittleren Raumwiderstand

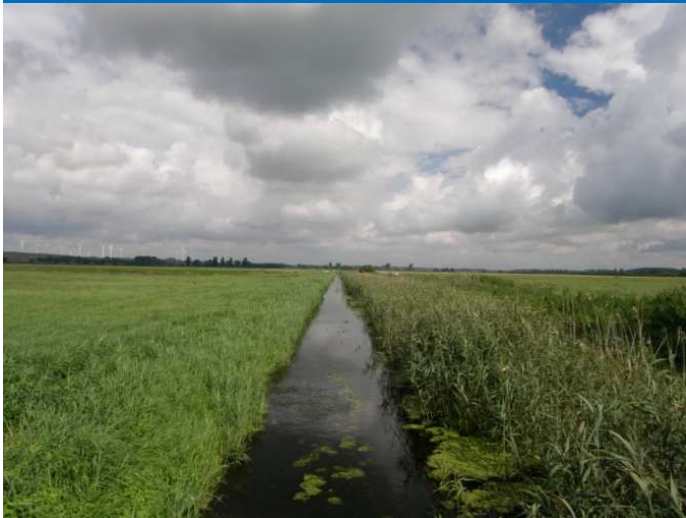
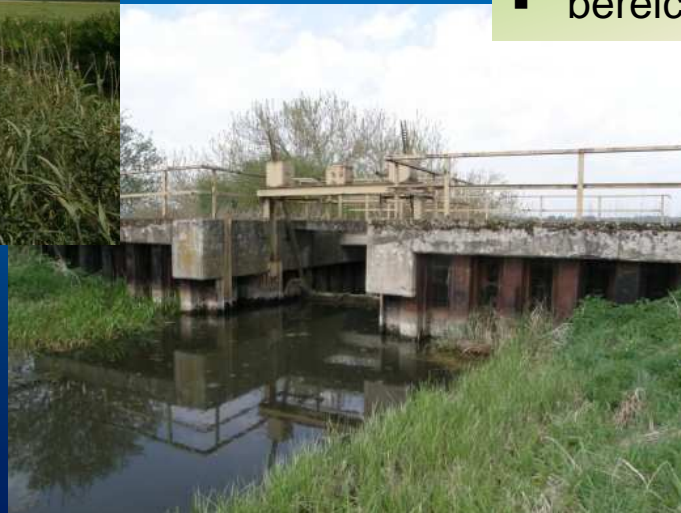
Randow (DE696288_1120), P02

12 (organ. geprägter Fluss)
4 (unbefriedigend)

GK 4 Defizit: **-2**
rückstaubeinflusst, kaum
Fließbewegung

→ **Handlungsbedarf gemäß WRRL**

- Herstellung der ökologischen Durchgängigkeit über den alten Lauf der Randow
- bereichsweise Förderung Beschattung

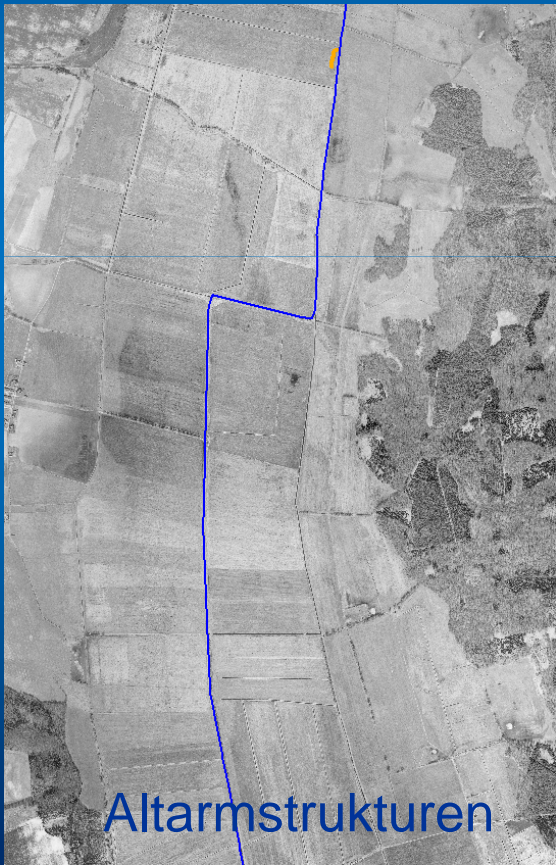
Flächenverfügbarkeit

Aussage durch die Raumwiderstandsanalyse:
Mittellauf der Randow: Flächen mit mittlerem Raumwiderstand

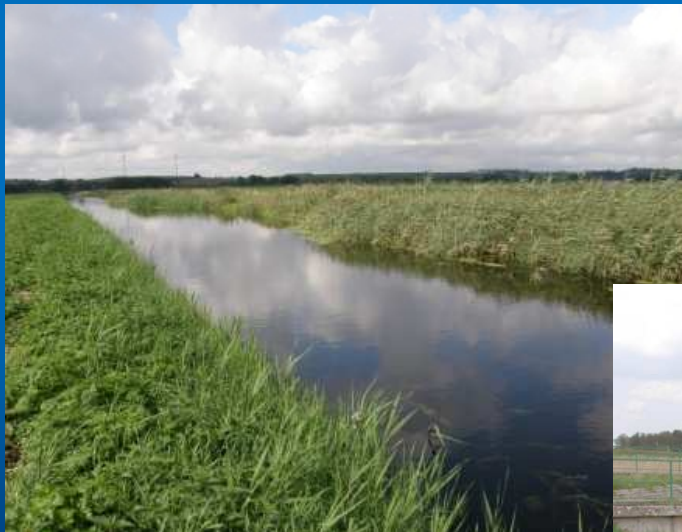
Randow (DE696288_1120), P01

12 (organ. geprägter Fluss)
4 (unbefriedigend)

GK 4 Defizit: -2
rückstaubeinflusst, kaum
Fließbewegung

→ Handlungsbedarf gemäß WRRL

- Herstellung der ökologischen Durchgängigkeit
- Verbesserung Gewässerstruktur
- Förderung der Beschattung
- Ausweisung von Gewässerrandstreifen

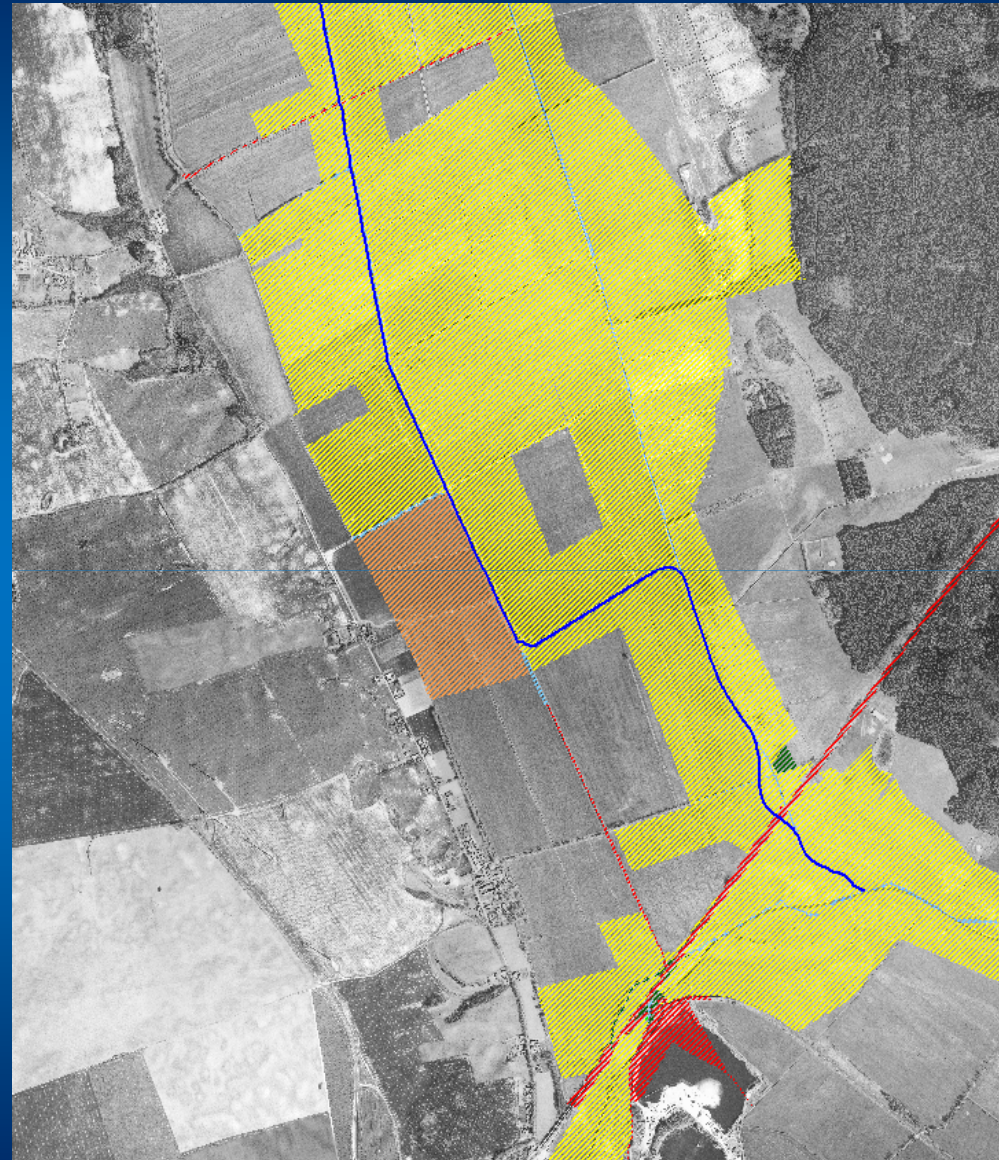
Flächenverfügbarkeit

Aussage durch die Raumwiderstandsanalyse:

Unterlauf der Randow: Flächen mit mittlerem Raumwiderstand, vereinzelt Flächen mit hohem Raumwiderstand

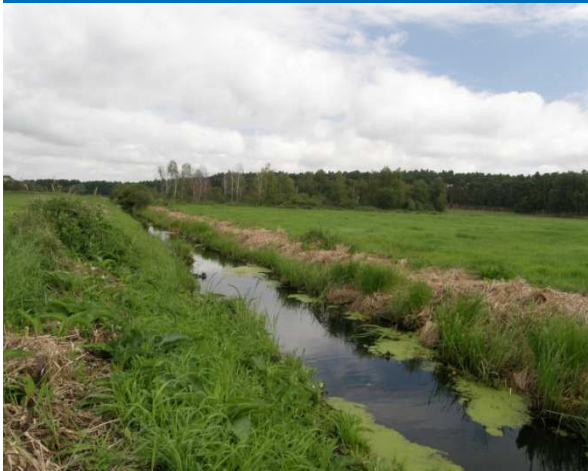
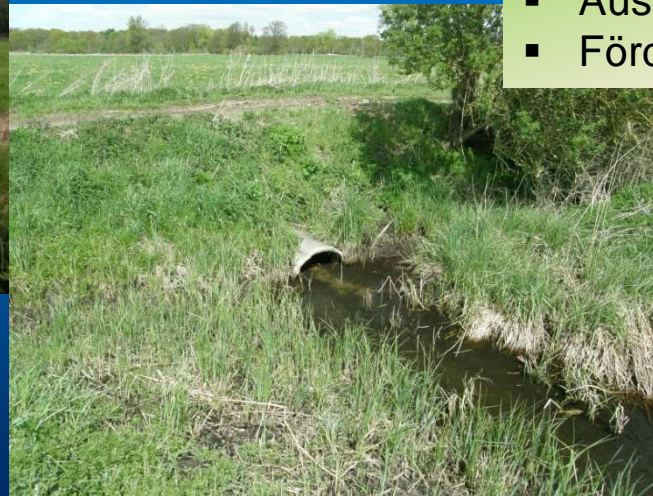
Torfgraben Blumberg (DE69628892_1665)

Gewässertyp	Null (künstlich)
Ökol. Potential	5 (schlecht)
<u>Strukturgröße:</u>	GK 3 Defizit: -1
<u>Hydrol. ZK:</u>	keine Fließbewegung
<u>Durchgängigkeit:</u>	●
→ Handlungsbedarf gemäß WRRL

- Verbesserung des Wasserrückhaltes
- Ausweisung Gewässerrandstreifen
- Förderung der Beschattung

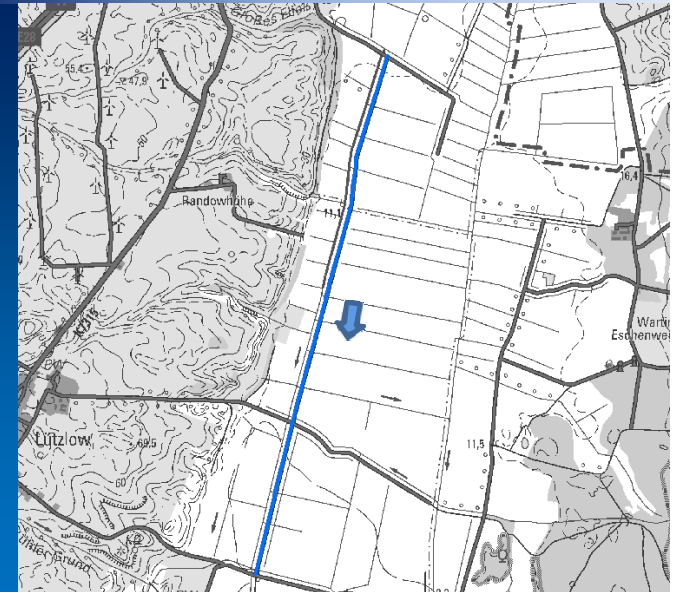
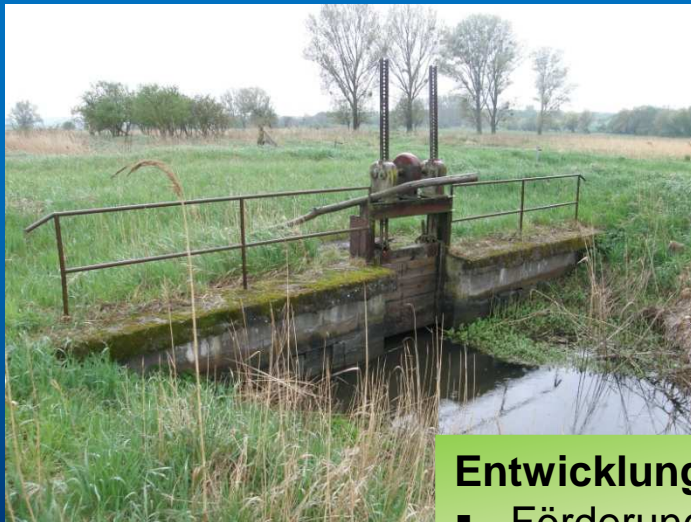
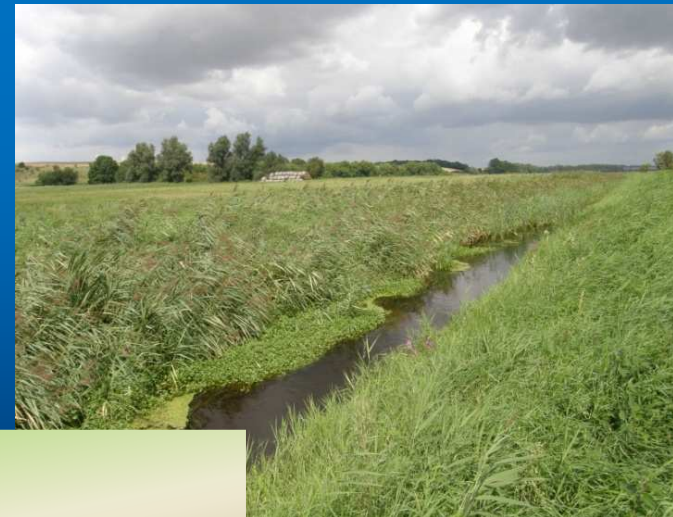
Wiesengraben (DE69628862_1664)

Gewässertyp	Null (künstlich)
Ökol. Potential	4 (unbefriedigend)
<u>Strukturgröße:</u>	GK 3 Defizit: -1
<u>Hydrol. ZK:</u>	keine Fließbewegung
<u>Durchgängigkeit:</u>	●
→ Handlungsbedarf gemäß WRRL

- Förderung der Beschattung
- Optimierung der Gewässerunterhaltung

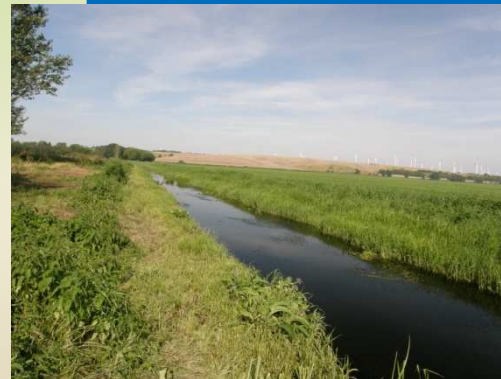
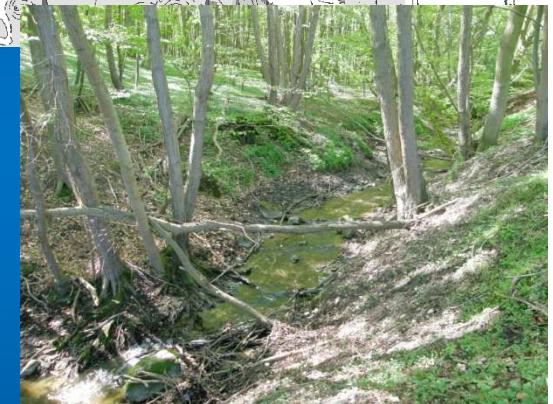
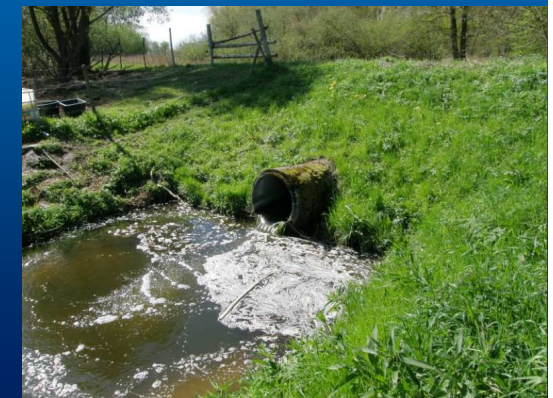
Gramzower Mühlbach (DE6962886_1525)

Null (künstlich)
3 (befriedigend)

GK 3 Defizit: **-1**
sehr geringe Fließbewegung

→ **Handlungsbedarf gemäß WRRL**

- Verbesserung der Gewässerstruktur
- Ausweisung bzw. Ergänzung von Gewässerrandstreifen
- Herstellung der ökologischen Durchgängigkeit
- angepasste Gewässerunterhaltung
- mindestens Erhaltung der vorhandenen Gewässerstrukturen am Zehnebecker Wald
- Beseitigung Verrohrung im Oberlauf
- Verbesserung Landschaftswasserhaushalt
- Bewirtschaftungsende oh Straße K7315

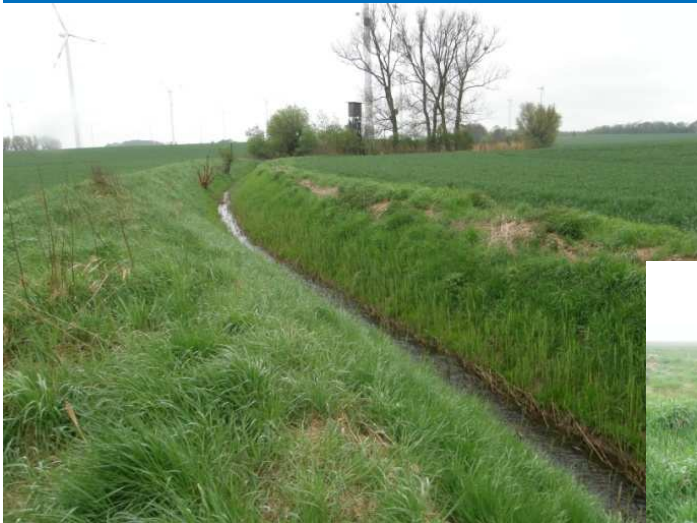
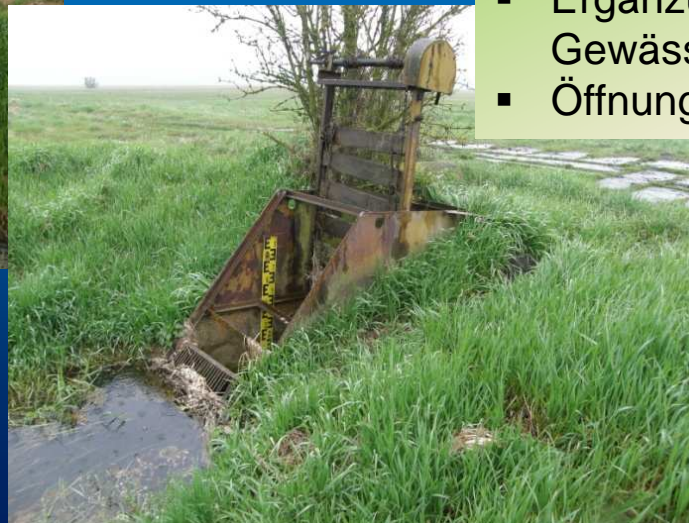
Großes Fließ (DE6962884_1523)

Gewässertyp	14 (sandgeprägter Bach)
Ökol. Zustand	4 (unbefriedigend)
<u>Strukturgröße:</u>	GK 3 Defizit: -1
<u>Hydrol. ZK:</u>	mittel bis schnell fließend
<u>Durchgängigkeit:</u>	●
→ Handlungsbedarf gemäß WRRL

- Herstellung / Optimierung der ökologischen Durchgängigkeit
- Verbesserung der Gewässerstruktur
- Ergänzung / Ausweisung von Gewässerrandstreifen
- Öffnung der Verrohrungen

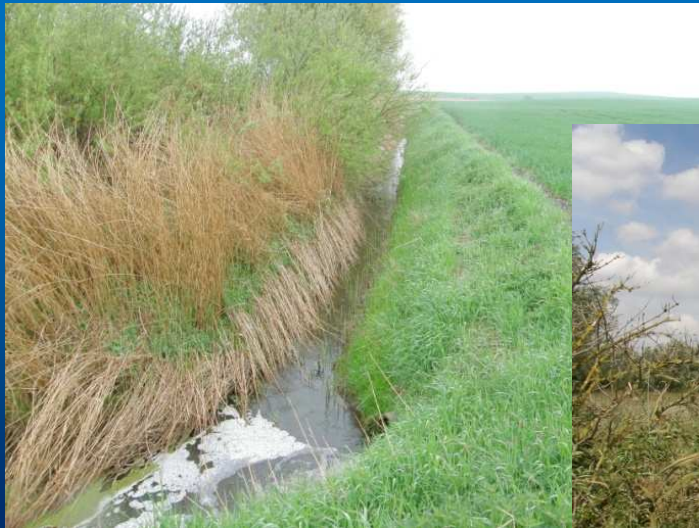
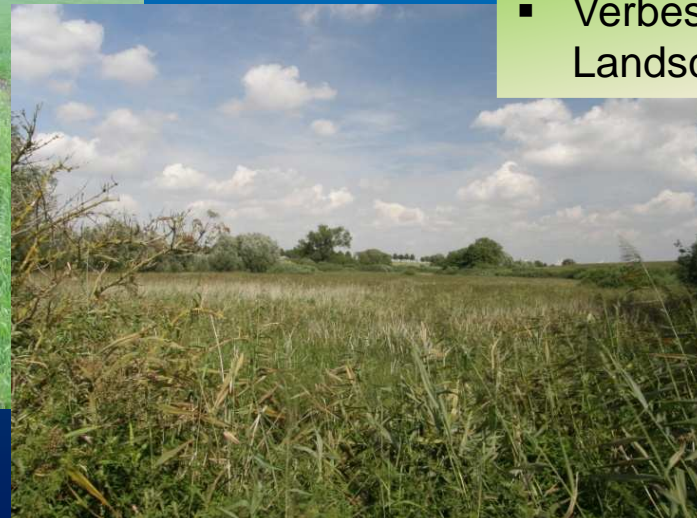
Großes Fließ (DE6962884_1524)

Gewässertyp Null (künstlich)
Ökol. Potential 4 (unbefriedigend)

Strukturgröße: GK 4 Defizit: -2
Hydrol. ZK: geringe bis keine
Fließbewegungen

Durchgängigkeit: ●
→ Handlungsbedarf gemäß WRRL

- Verbesserung
Landschaftswasserhaushalt

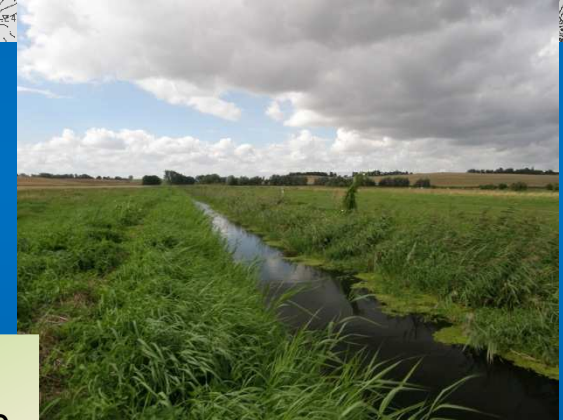
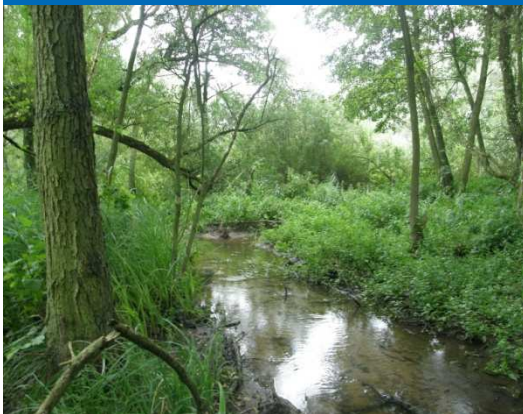
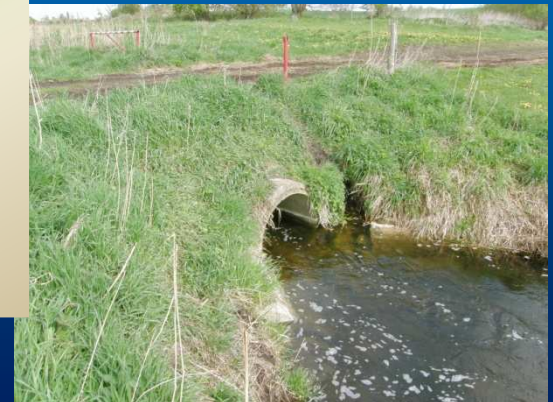
Mühlenbach Grünst (DE6962882_1520)

Gewässertyp 14 (sandgeprägter Bach)
Ökol. Zustand 4 (unbefriedigend)

Strukturgüte: GK 3 Defizit: -1
Hydrol. ZK: variierende Fließgeschw.

Durchgängigkeit: ●
→ **Handlungsbedarf gemäß WRRL**

- Ausweisung von Gewässerrandstreifen und Förderung der Beschattung des Gewässers
- Herstellung / Verbesserung der ökologischen Durchgängigkeit
- Erhaltung des guten Zustandes des Gewässers im Abschnitt oh der BAB 11

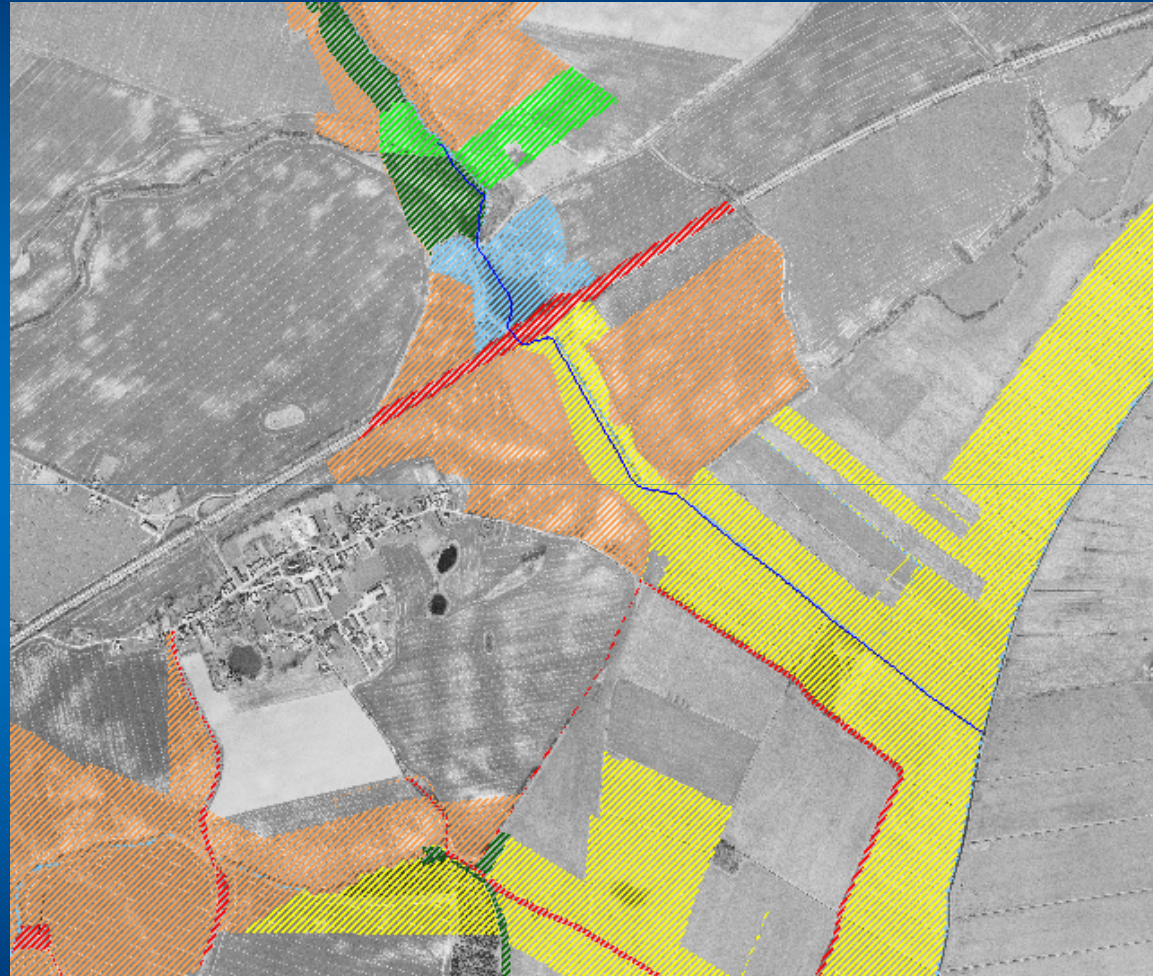
Mühlenbach Grünst (DE6962882_1520) Flächenverfügbarkeit

Aussage durch die Raumwiderstandsanalyse:

- im Niederungsbereich Flächen mit mittleren Raumwiderstand
- hoher Raumwiderstand im Bereich der BAB 11
- oberhalb der BAB 11 Flächen mit sehr geringem / geringem Raumwiderstand bzw. ohne Aussage (durchflossenes Standgewässer)

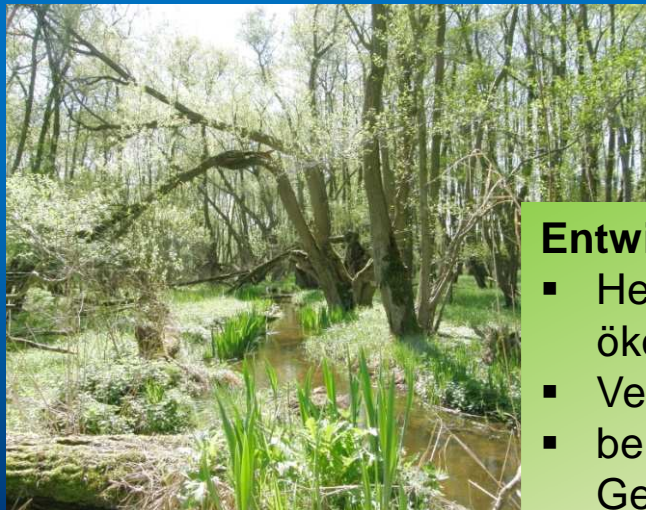
Mühlenbach Grünstromgebiet (DE6962882_1521)

Gewässertyp	21 (seeausflussgeprägtes F.)
Ökol. Zustand	4 (unbefriedigend)
Strukturgröße:	GK 2 Defizit: 0
Hydrol. ZK:	mittlere bis geringe Fließgeschwindigkeiten
Durchgängigkeit:	●
→ Handlungsbedarf gemäß WRRL

- Herstellung / Optimierung der ökologischen Durchgängigkeit
- Verbesserung der Gewässerstruktur
- bereichsweise Ergänzung der Gewässerrandstreifen
- Erhaltung des Gewässerzustandes südlich der L25

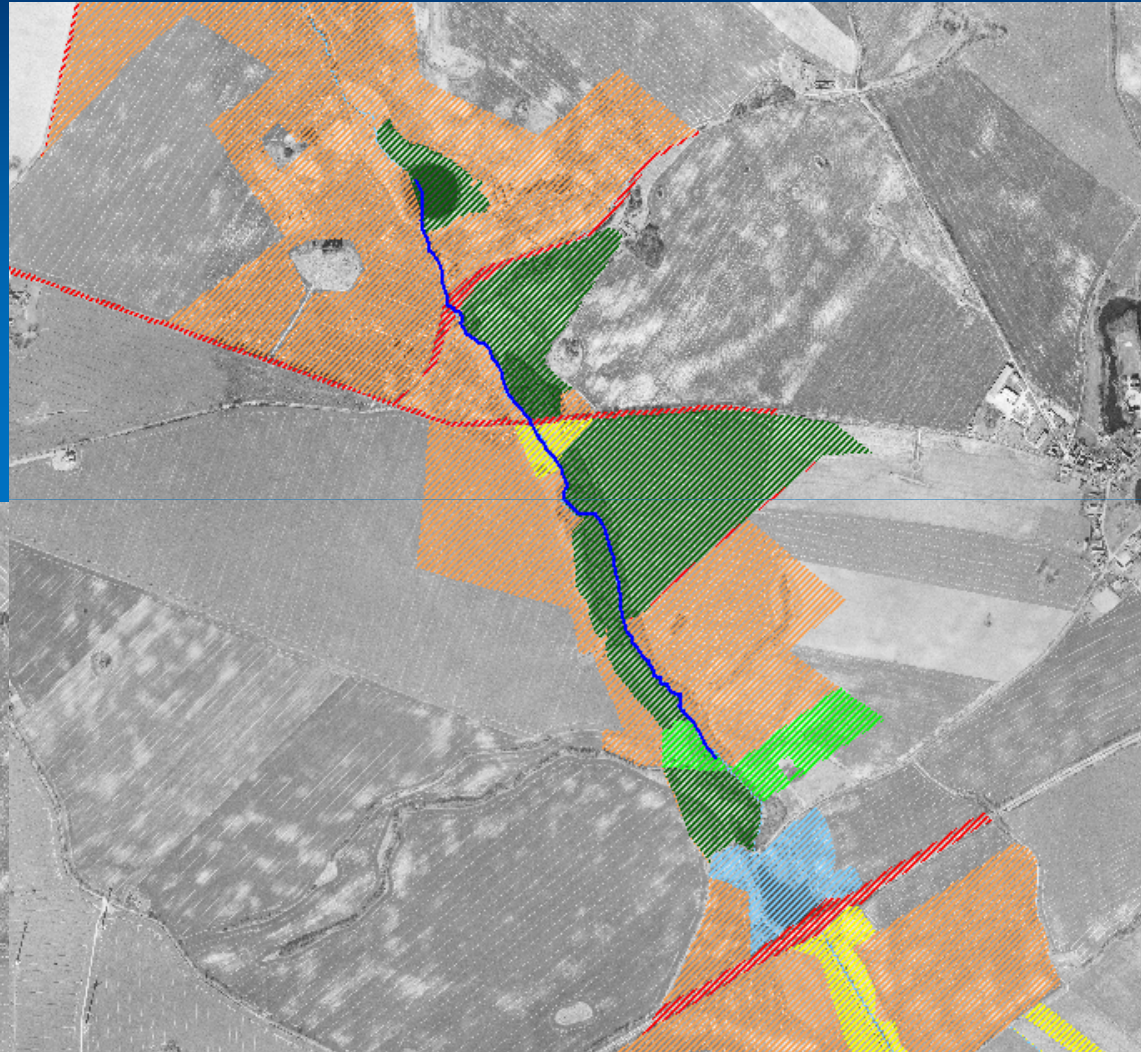
Mühlenbach Grünfz (DE6962882_1521) Flächenverfügbarkeit

Aussage durch die Raumwiderstandsanalyse:
- wechselseitig Flächen mit hohem oder sehr geringem Raumwiderstand

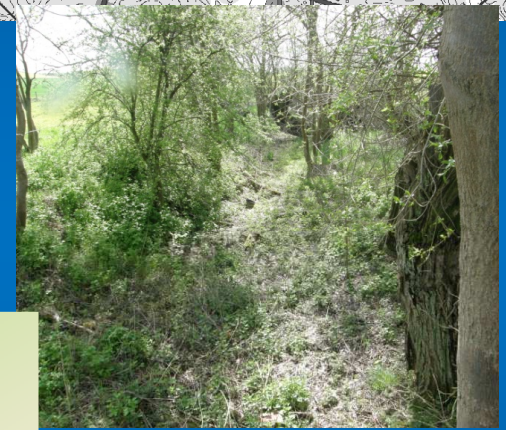
Mühlenbach Grünz (DE6962882_1522)

Gewässertyp	Null (künstlich)
Ökol. Potenzial	4 (unbefriedigend)
Strukturgröße:	GK 4 Defizit: -2
Hydrol. ZK:	variierende bis keine Fließgeschwindigkeiten
Durchgängigkeit:	●
→ Handlungsbedarf gemäß WRRL

- Gewässerunterhaltung optimieren
- Herstellung der ökologischen Durchgängigkeit
- Ergänzung der Gewässerrandstreifen
- bereichsweise Verbesserung der Gewässerstruktur
- bereichsweise Zustand mindestens erhalten
- Beseitigung der Verrohrung, Nutzung der vorhandenen Altstrukturen im Bereich K7315
- Beseitigung der Verrohrung Mittellauf
- Verbesserung Landschaftswasserhaushalt ab Beginn Verrohrung östl. L252

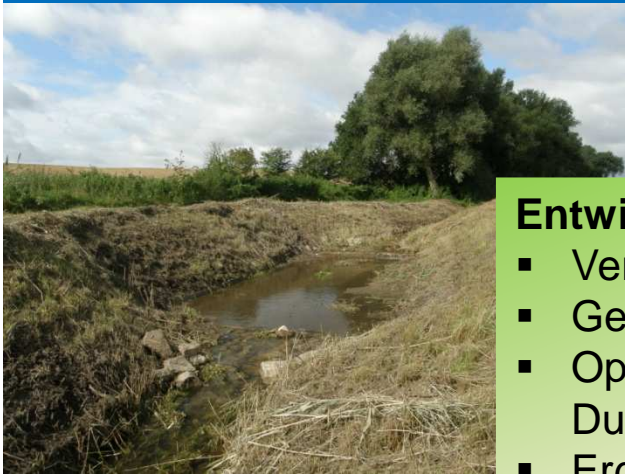
Eickstedtgraben (DE69628824_1662)

Gewässertyp 14 (sandgeprägter Bach)
Ökol. Zustand 4 (unbefriedigend)

Strukturgüte: GK 3 Defizit: -1
Hydrol. ZK: variierende Fließgeschw.

→ Handlungsbedarf gemäß WRRL

- Verbesserung der Gewässerstruktur
- Gewässerunterhaltung optimieren
- Optimierung der ökologischen Durchgängigkeit
- Ergänzung der Gewässerrandstreifen

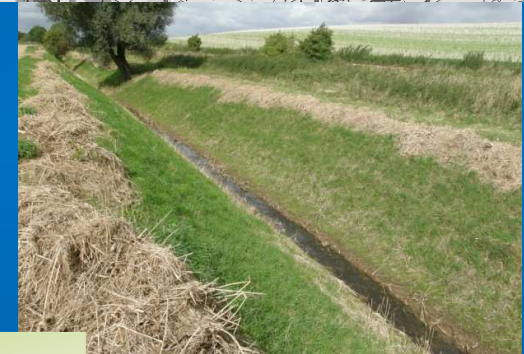
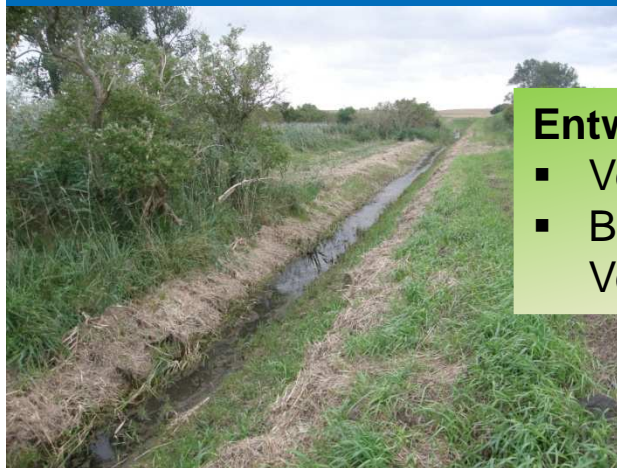
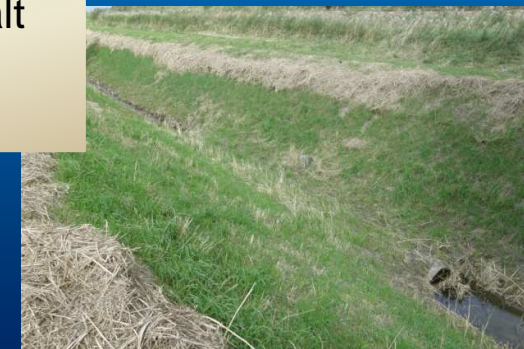
Eickstedtgraben (DE69628824_1663)

Gewässertyp	Null (künstlich)
Ökol. Potential	4 (unbefriedigend)
<u>Strukturgröße:</u>	GK 4 Defizit: -2
<u>Hydrol. ZK:</u>	geringe Fließbewegungen
<u>Durchgängigkeit:</u>	●
→ Handlungsbedarf gemäß WRRL

- Verbesserung Landschaftswasserhaushalt
- Bewirtschaftungsende ab Beginn der Verrohrung uh Straße K7315

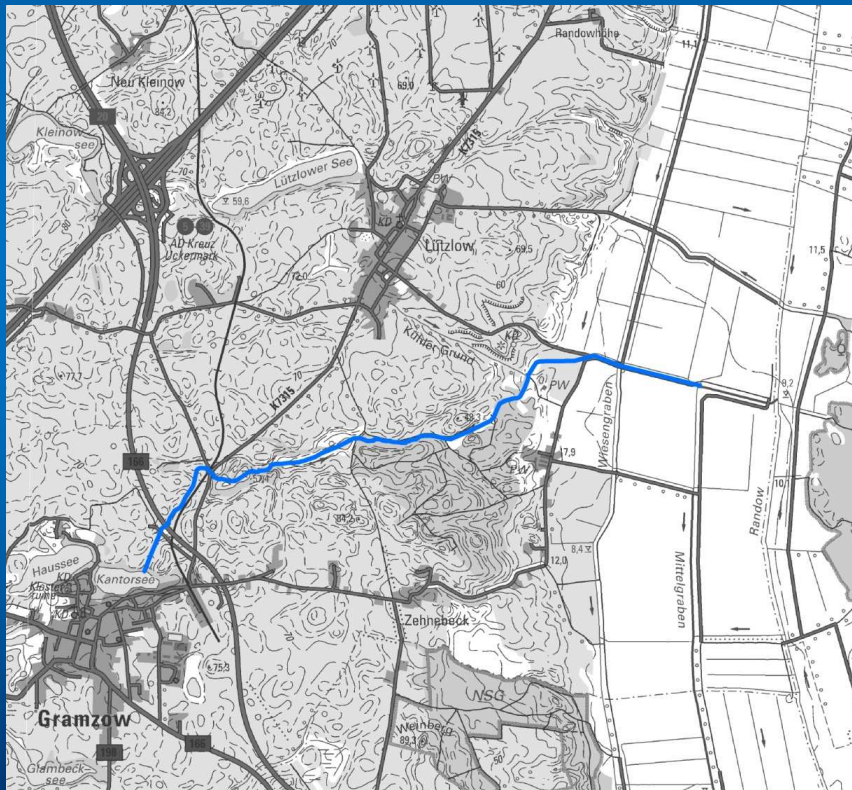
Aktuelle Einteilung:
ein Wasserkörper – als künstlicher Gewässertyp
ausgewiesen
