Landesamt für  
Umwelt  
Gesundheit und  
Verbraucherschutz

# GEK Rhin

Die  
integrierte Maßnahmenplanung  
für den GEK Rhin  
(„XL-Version“) **Teil 3 von 3**

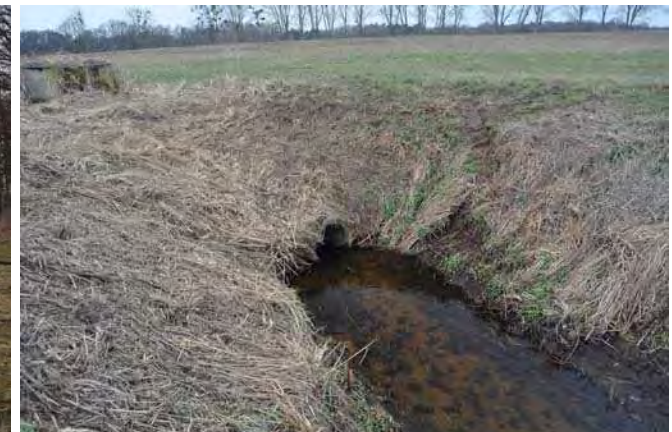
# Mehlwinkelgraben – Me\_01

Gesamtbewertung: meist Güteklasse [GK] 4 (deutlich verändert)

Sohle: meist GK 4

Ufer: GK 4 oder 5 (stark verändert)

Defizit: -2 -> Handlungsbedarf gem. WRRL

Durchgängigkeit: **nicht gegeben**

(1 Brückenbauwerk (Steg), 8 Verrohrungen, 3 Verrohrungen mit beweglichem Wehr)

Maßn.-ID	Maßnahmen-Beschreibung	Umsetzungs-priorität	Bemerkung
61_03	Querprofil zur Gewährleistung des Mindestabflusses reduzieren	hoch	vgl. 72_08
61_09	sonstige Maßnahmen zur Gewährleistung des erforderlichen Mindestabflusses	hoch	vgl. 73_05
63_03	flussbegleitendes Feuchtgebiet renaturieren	hoch	vgl. 74_11
65_09	sonstige Maßnahme zur Förderung des natürlichen Rückhalts	hoch	durch 69_02 und 72_08 (vgl. 74_11)
69_02	Stauanlage/Sohlabsturz für die Herstellung der Durchgängigkeit durch raue Rampe/Gleite ersetzen	sehr hoch	betrifft vw01, vw02, vw03
69_09	Verrohrung öffnen oder umgestalten (z.B. zu einem offenen Kastenprofil oder Durchmesser vergrößern)	hoch	betrifft v03
70_01	Gewässerentwicklungskorridor ausweisen	sehr hoch	in SU-Bereichen, Zielkorridorbreite: beidseitig je 20 m
70_02	Flächenerwerb für Gewässerentwicklungskorridor	sehr hoch	in SU-Bereichen, Zielkorridorbreite: beidseitig je 20 m
72_08	naturnahe Strömungslenker einbauen (z.B. wechselseitige Fallbäume, Totholz-Verkläuerungen)	sehr hoch	km 0,0 - 6,5

73_01	Gewässerrandstreifen ausweisen (Festlegung durch die Wasserbehörde)	mäßig	in Strahlwegs-Bereichen
73_05	Initialpflanzungen für standortheimischen Gehölzsaum	sehr hoch	überall, außer km 0,3 - 2,0 und 6,5 - 6,9

Maßn.-ID	Maßnahmen-Beschreibung	Umsetzungs-priorität	Bemerkung
74_01	Primäraue reaktivieren (z.B. durch partielle Einschränkung oder Extensivierung der Auennutzung)	sehr hoch	in SU-Bereichen
74_11	Wiedervernässung eines trockengefallenen Feuchtgebietes	hoch	in SU-Bereichen (ohne SU km 3,4 - 4,4)
79_01	Gewässerunterhaltungsplan des GUV anpassen / optimieren	hoch	
79_02	Gewässerunterhaltung stark reduzieren	hoch	in SU-Bereichen
79_03	Gewässerunterhaltung terminlich einschränken	mäßig	
79_05	keine Grundräumung	hoch	
79_06	Krautung optimieren (z.B. mäandrierend, einseitig, terminlich eingeschränkt)	hoch	bis 73_05 wirksam
79_07	keine Krautung	hoch	wenn 73_05 wirksam
79_10	fortgeschrittene Sohl- / Uferstrukturierung belassen / schützen	mäßig	
93_09	sonstige Maßnahme zur Reduzierung der Belastungen infolge Landentwässerung	hoch	durch 69_02 und 72_08 (vgl. 74_11)

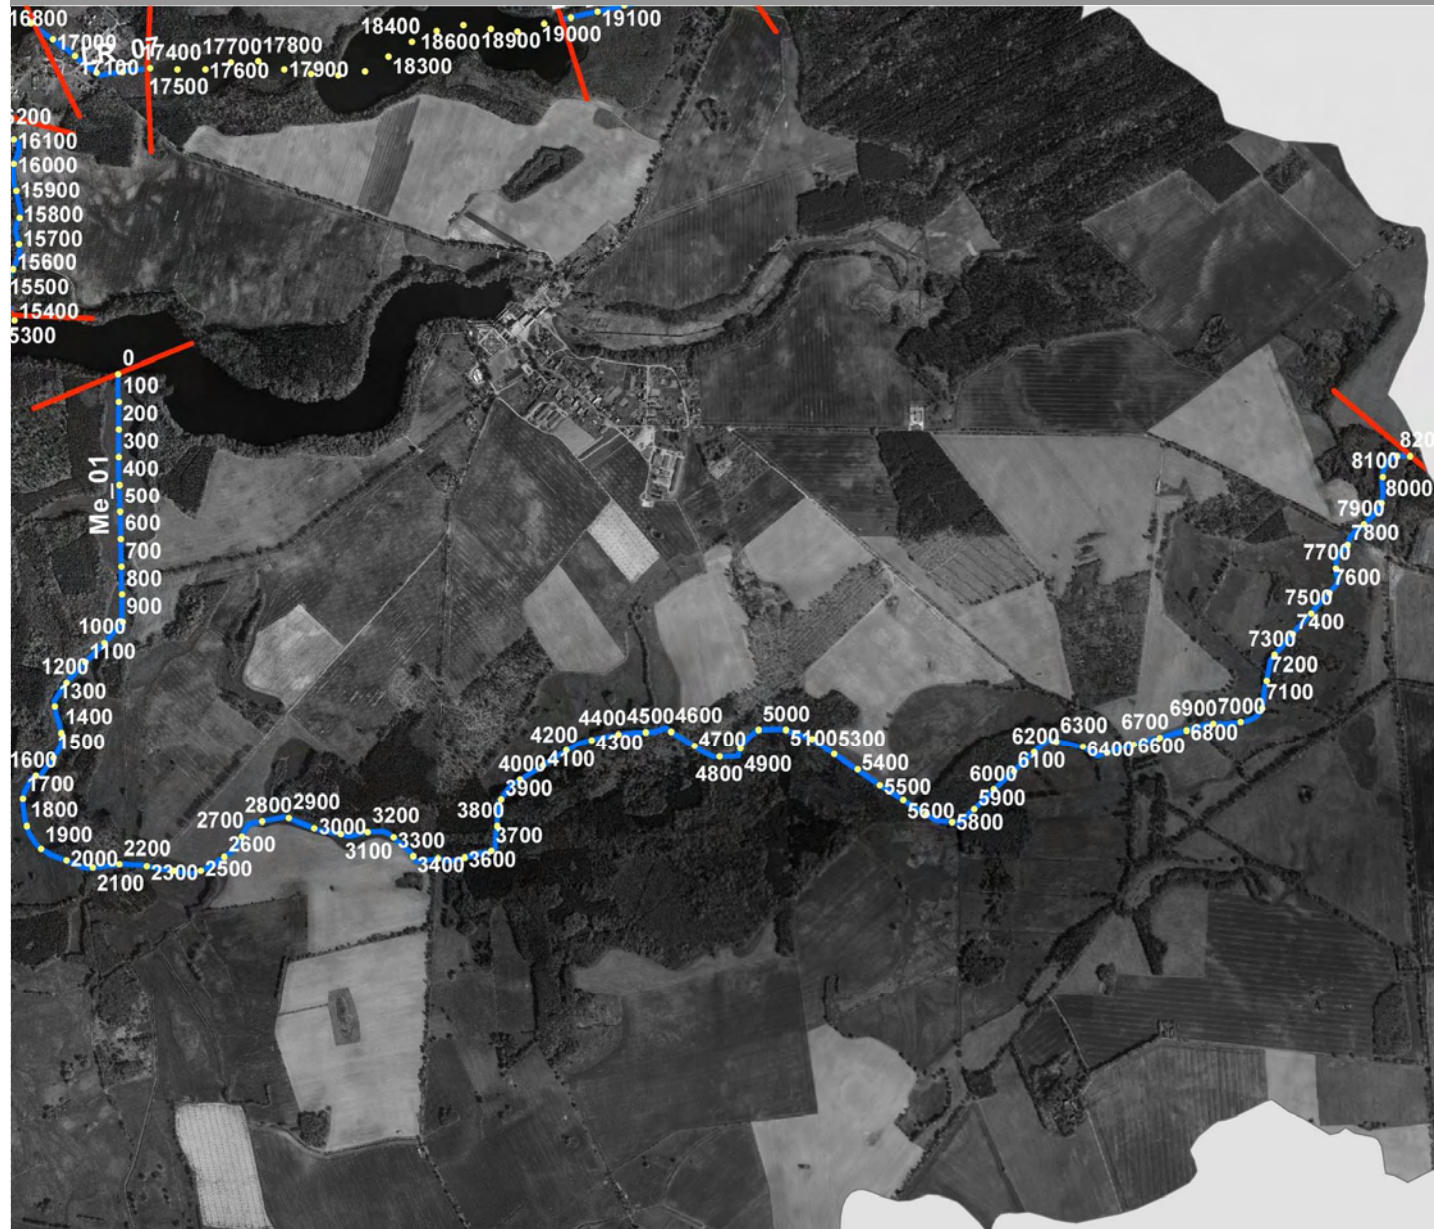
# Infos zur Bestandssituation

# Mehlwinkelgraben – Me\_01

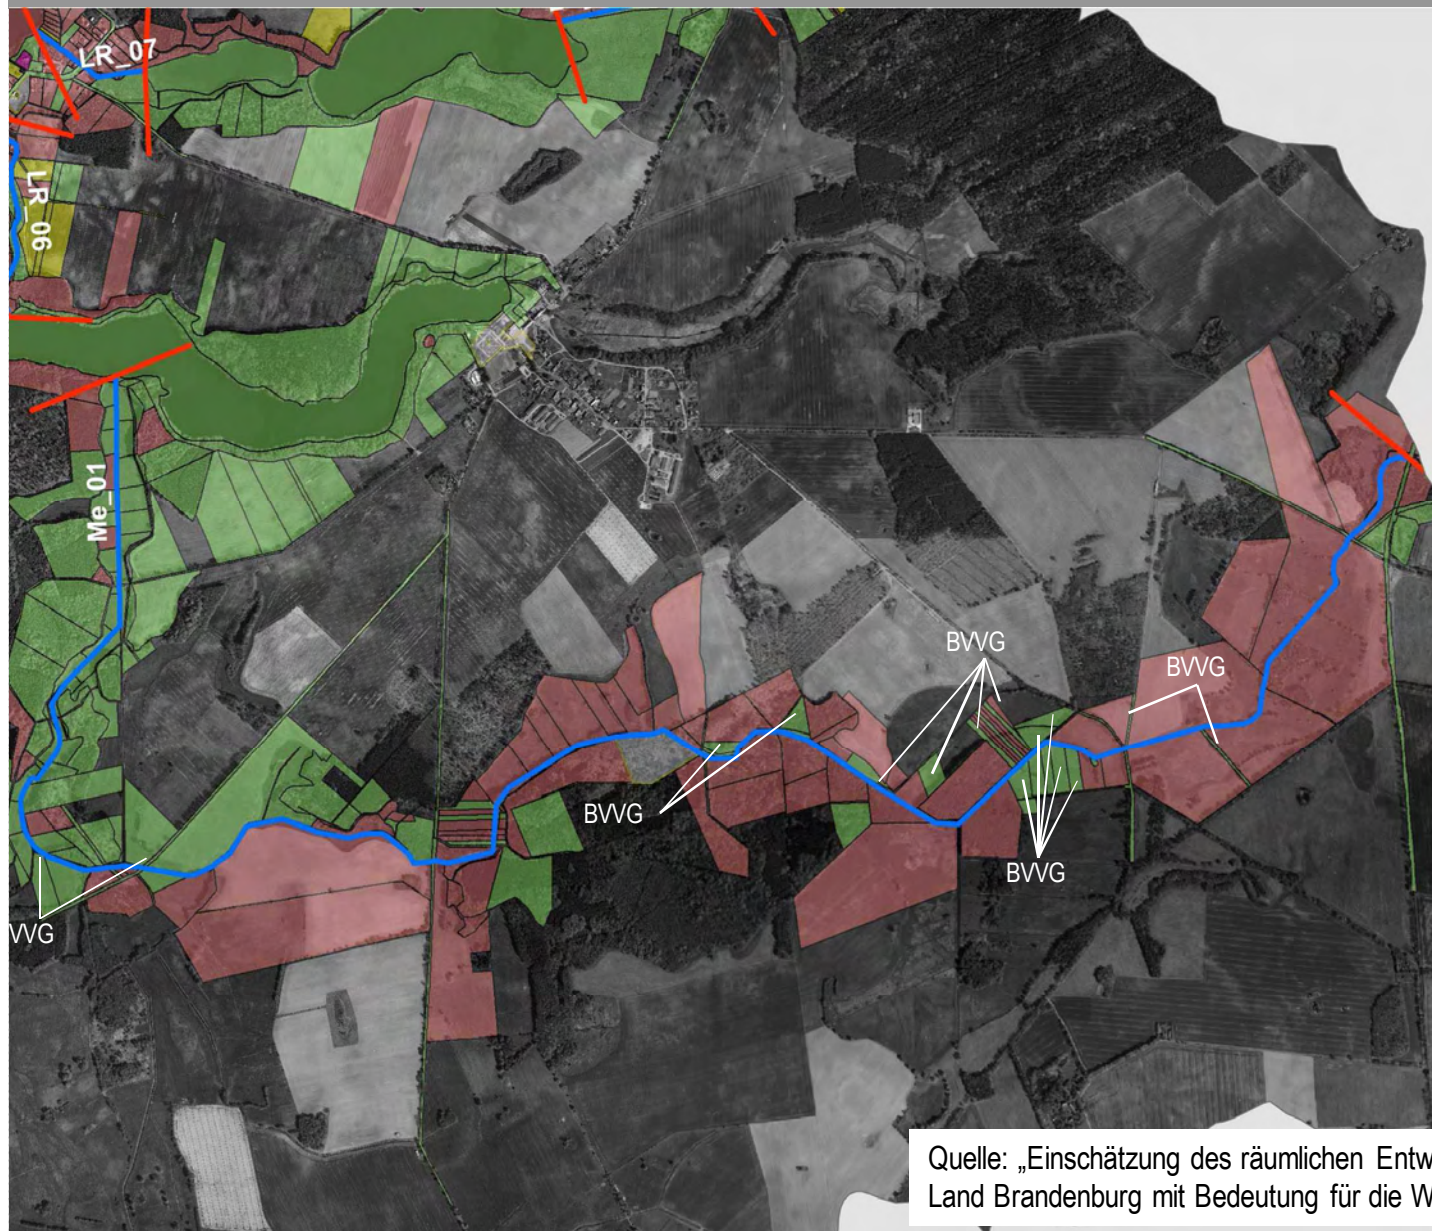
Quelle: „Einschätzung des räumlichen Entwicklungspotenzials von Gewässern im Land Brandenburg mit Bedeutung für die WRRL aufgrund der Raumverfügbarkeit“

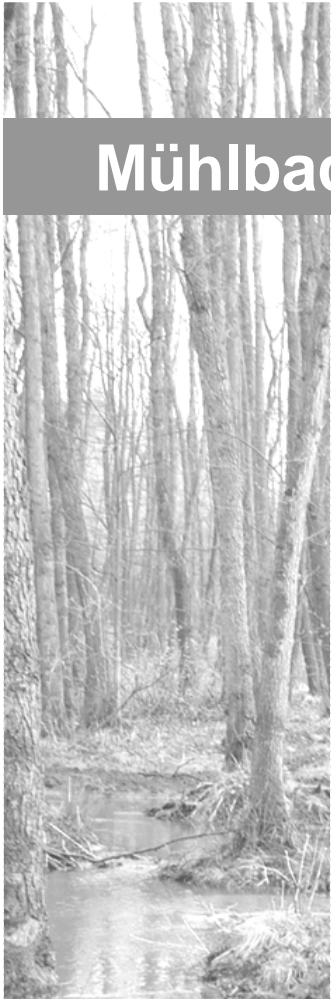
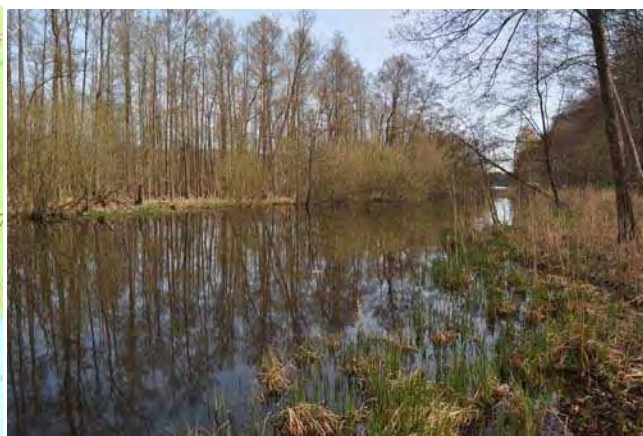
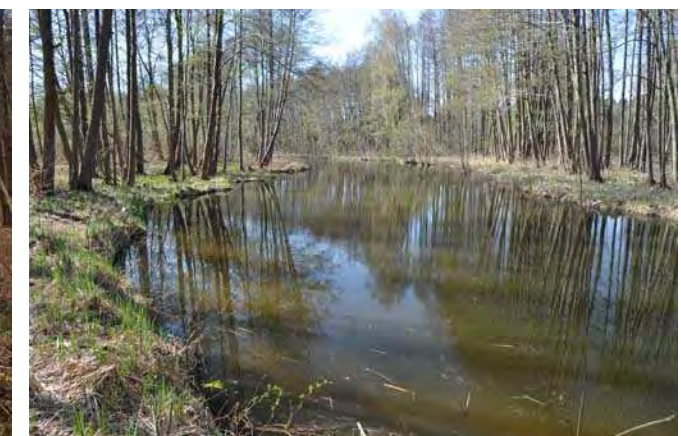
# Mühlbach Kagar – MK\_02

Gesamtbewertung: kein Ergebnis da Sohle nicht kartierbar

Sohle: nicht kartierbar

Ufer: GK 1 (unverändert)

Defizit: 0 -> kein Handlungsbedarf gem. WRRL

Durchgängigkeit: **gegeben**

(1 Brückenbauwerk)

Maßn.-ID	Maßnahmen-Beschreibung	Umsetzungs-priorität	Bemerkung
79_01	Gewässerunterhaltungsplan des GUV anpassen / optimieren	hoch

**Keine weiteren Maßnahmen  
zwingend notwendig**

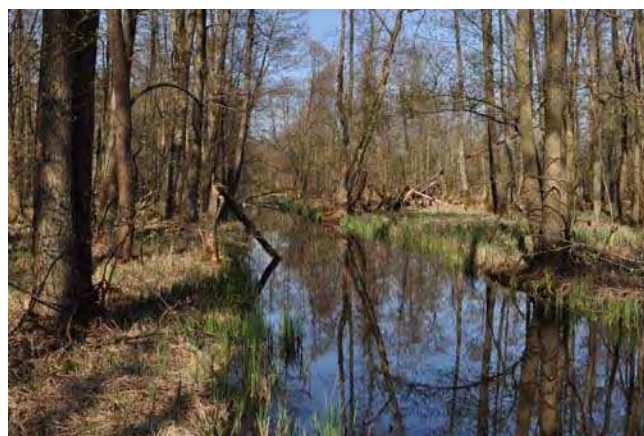
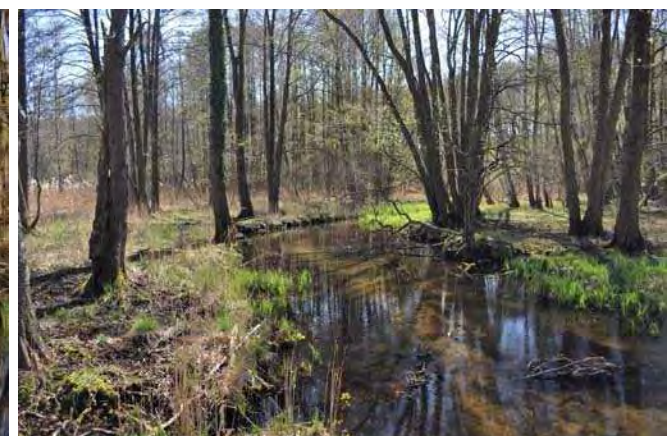
# Mühlbach Kagar – MK\_03

Gesamtbewertung: meist Güteklasse [GK] 3 (mäßig verändert)

Sohle: meist GK 4 (deutlich verändert)

Ufer: GK 1 (unverändert)

Defizit: 0 → kein Handlungsbedarf gem. WRRL

Durchgängigkeit: **wahrscheinlich gegeben**

(2 Brückenbauwerke, 1 Durchlass, 2 Dämme, 1 Verrohrungen)

Maßn.-ID	Maßnahmen-Beschreibung	Umsetzungs-priorität	Bemerkung
62_03	Stauanlage rückbauen	sehr hoch	kleiner Damm aus Steinen (da 01) unter Brücke (da 02)
73_09	Bauschutt, Schrott, Müll oder Gartenabfälle im Uferbereich entfernen	mäßig	km 6,348 - 6,448 + 6,048 - 6,148
79_01	Gewässerunterhaltungsplan des GUV anpassen / optimieren	hoch	wahrscheinlich durchgängig

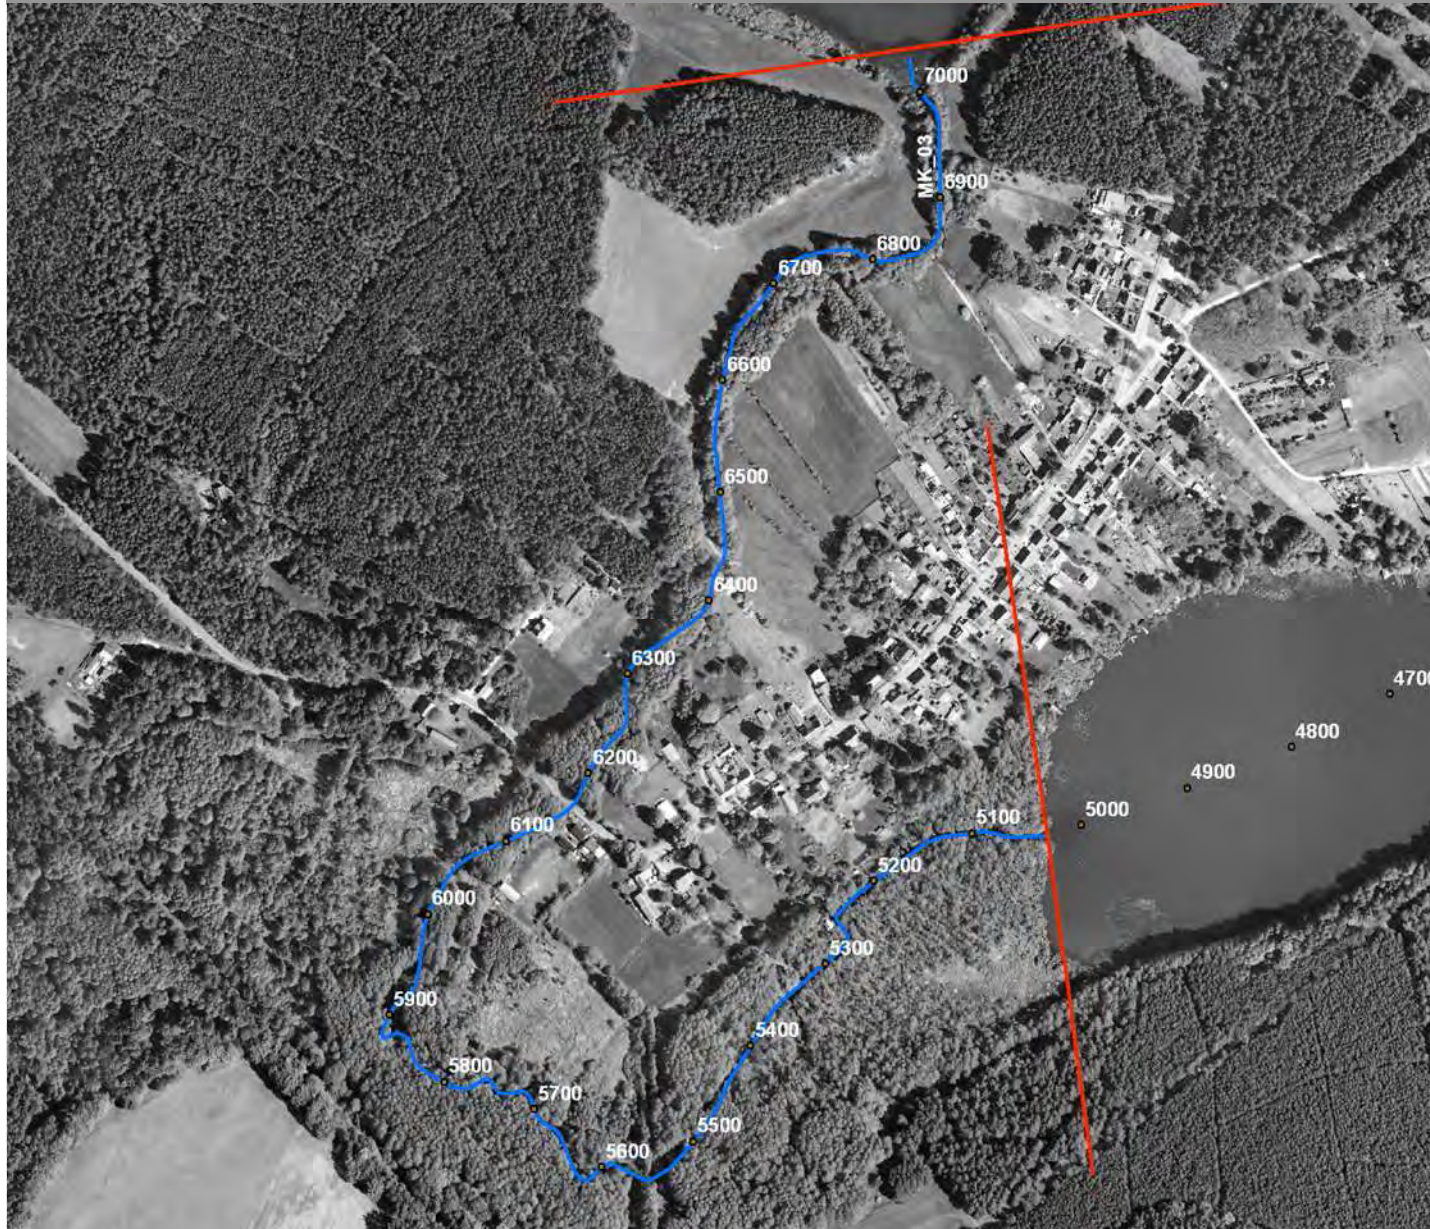
# Infos zur Bestandssituation

# Mühlbach Kagar – MK\_03

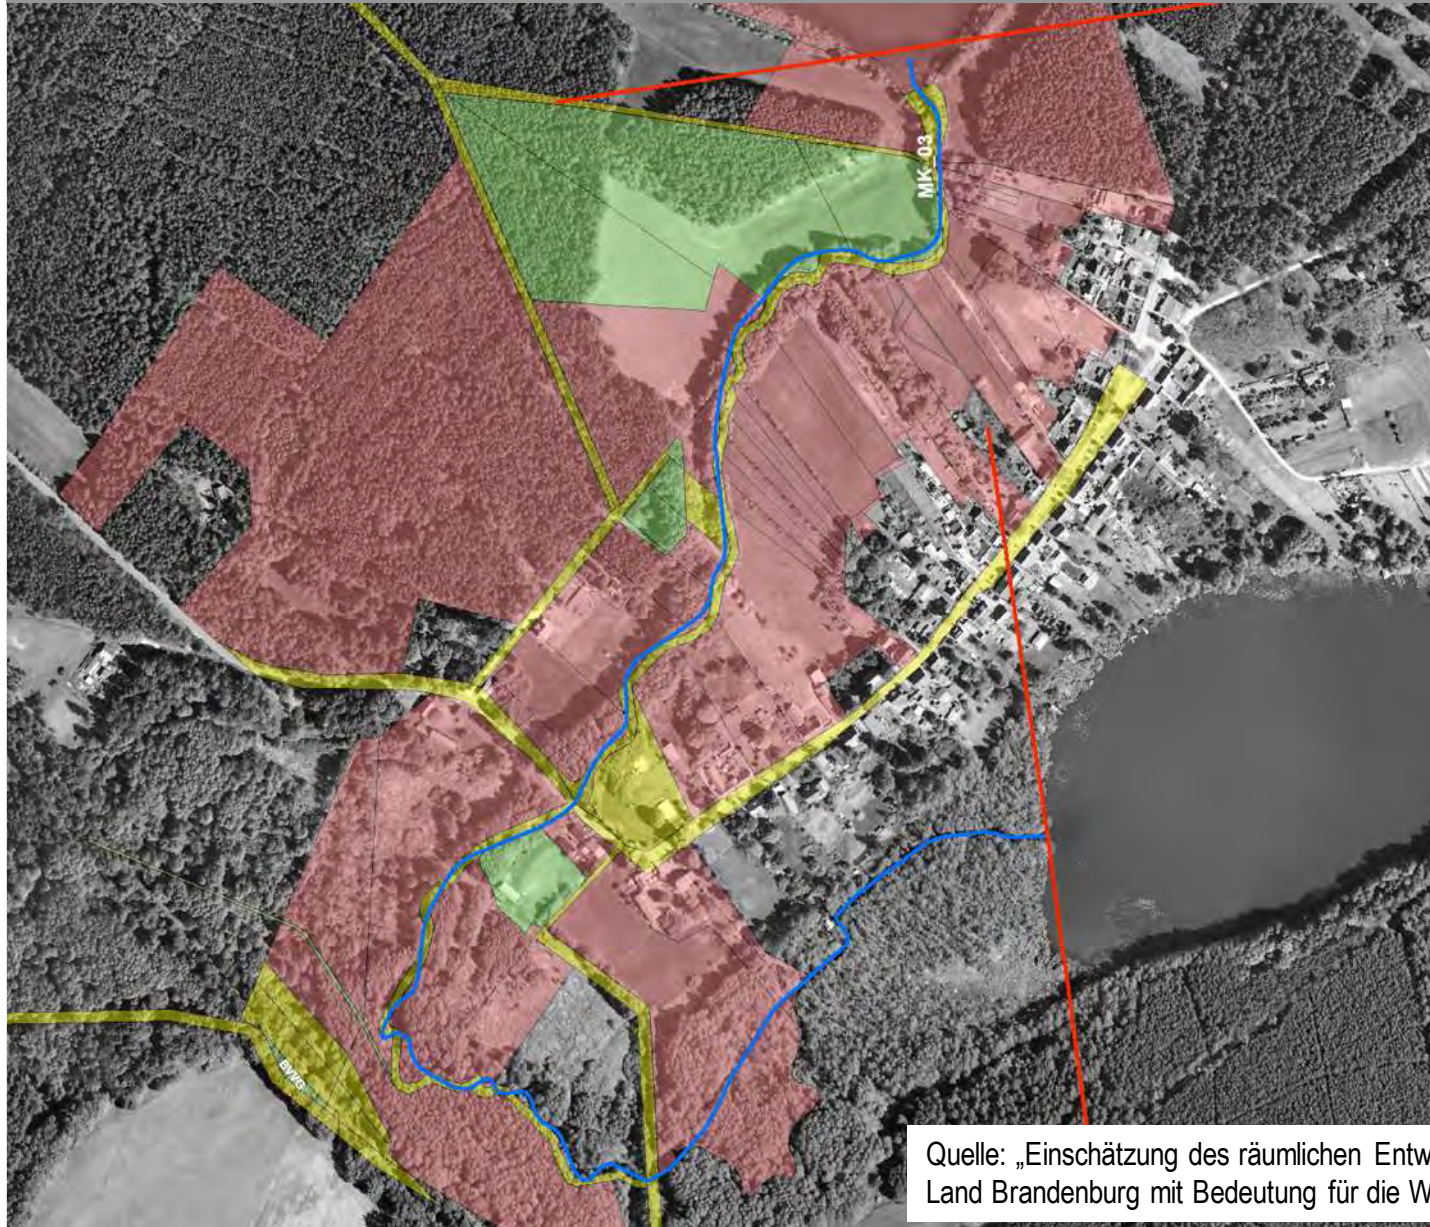
Quelle: „Einschätzung des räumlichen Entwicklungspotenzials von Gewässern im Land Brandenburg mit Bedeutung für die WRRL aufgrund der Raumverfügbarkeit“

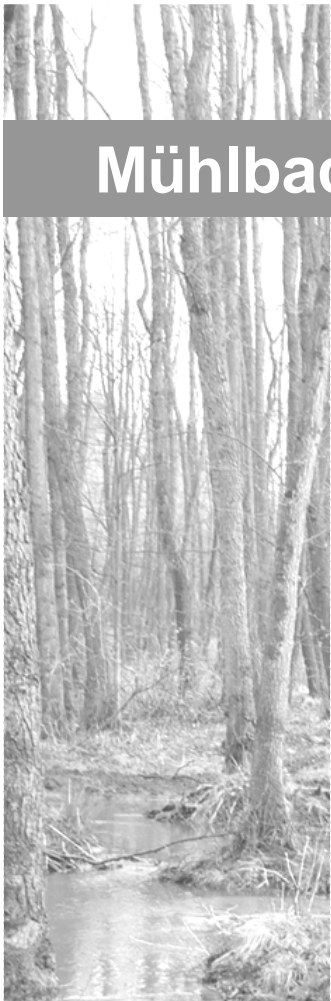
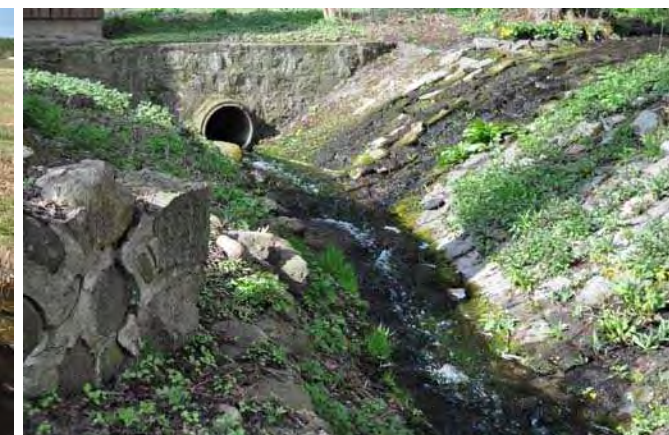
# Mühlbach Kagar – MK\_04

Gesamtbewertung: vorwiegend Güteklasse [GK] 5 (stark verändert)

Sohle: meist GK 4 - 7 (deutlich –  
sehr stark verändert)

Ufer: meist GK 4 und 5

Defizit: -2 -> Handlungsbedarf gem. WRRL

### Durchgängigkeit: **nicht gegeben**

(5 Verrohrungen, 2 bewegl. Wehr, 1 Verrohr. mit bew. Wehr  
1 Mühle)

Maßn.-ID	Maßnahmen-Beschreibung	Umsetzungs-priorität	Bemerkung
61_03	Querprofil zur Gewährleistung des Mindestabflusses reduzieren	hoch	siehe 72_08
61_09	sonstige Maßnahme zur Gewährleistung des erforderlichen Mindestabflusses	hoch	siehe 73_05
63_03	flussbegleitendes Feuchtgebiet renaturieren	hoch	siehe 73_05
65_09	sonstige Maßnahme zur Förderung des natürlichen Rückhalts	hoch	siehe 73_05
69_02	Stauanlage/Sohlabsturz für die Herstellung der Durchgängigkeit durch raue Rampe/Gleite ersetzen	sehr hoch	im SU-Bereich, (va_01)
69_05	Fischpass an Wehr / Schleuse oder anderem Querbauwerk anlegen (auch Wasserkraftanlage)	sehr hoch	wenn 69_07 aufgrund von Flächenverfügbarkeit nicht möglich ist
69_07	Umgehungsgerinne anlegen	sehr hoch	Vorzugsvariante, wenn nicht möglich, dann 69_05
70_01	Gewässerentwicklungskorridor ausweisen	sehr hoch	Zielkorridor beidseitig 20 m, in SU-Bereichen
70_02	Flächenerwerb für Gewässerentwicklungskorridor	sehr hoch	Zielkorridor beidseitig 20 m, in SU-Bereichen

70_06	Strömungsenker einbauen (z.B. Palisaden, Totholz)	sehr hoch	zw. km 9,4 - 9,1 in Siedlungsbereich
72_08	naturnahe Strömungsenker einbauen (z.B. wechselseitige Fallbäume, Totholz-Verkläuerungen)	sehr hoch	im ganzen PA außer km 9,4 - 9,1
73_01	Gewässerrandstreifen ausweisen (Festlegung durch die Wasserbehörde)	mäßig	im Strahlwegs-Bereich außer km 9,4 - 9,1

Maßn.-ID	Maßnahmen-Beschreibung	Umsetzungs-priorität	Bemerkung
73_04	Uferschutzmaßnahme (z.B. durch Abzäunung von Weideflächen)	hoch	im gesamten PA, wenn nötig
73_05	Initialpflanzungen für standortheimischen Gehölzsaum	sehr hoch	im gesamten PA km 8,1 - 12,2
73_09	Bauschutt, Schrott, Müll oder Gartenabfälle im Uferbereich entfernen	mäßig	siehe GSG-Kartierung (Verortung) - km 10,008 - 10,208 u. 9,108 - 9,208
74_01	Primäraue reaktivieren (z.B. durch partielle Einschränkung oder Extensivierung der Auennutzung)	sehr hoch	im SU-Bereich
74_07	Entwässerungsgraben kammern oder verfüllen	hoch	nur innerhalb SU-Bereichen
79_01	Gewässerunterhaltungsplan des GUV anpassen / optimieren	hoch	
79_02	Gewässerunterhaltung stark reduzieren	hoch	innerhalb der SU-Bereiche
79_03	Gewässerunterhaltung terminlich einschränken	mäßig	
79_05	keine Grundräumung	hoch	
79_06	Krautung optimieren (z.B. mäandrierend, einseitig, terminlich eingeschränkt)	hoch	bis 73_05 wirksam

79_07	keine Krautung	hoch	wenn 73_05 wirksam
79_10	fortgeschrittene Sohl- / Uferstrukturierung belassen / schützen	mäßig	gesamtes PA km 12,173 - 8,1
93_09	sonstige Maßnahme zur Reduzierung der Belastungen infolge Landentwässerung	hoch	siehe 73_05

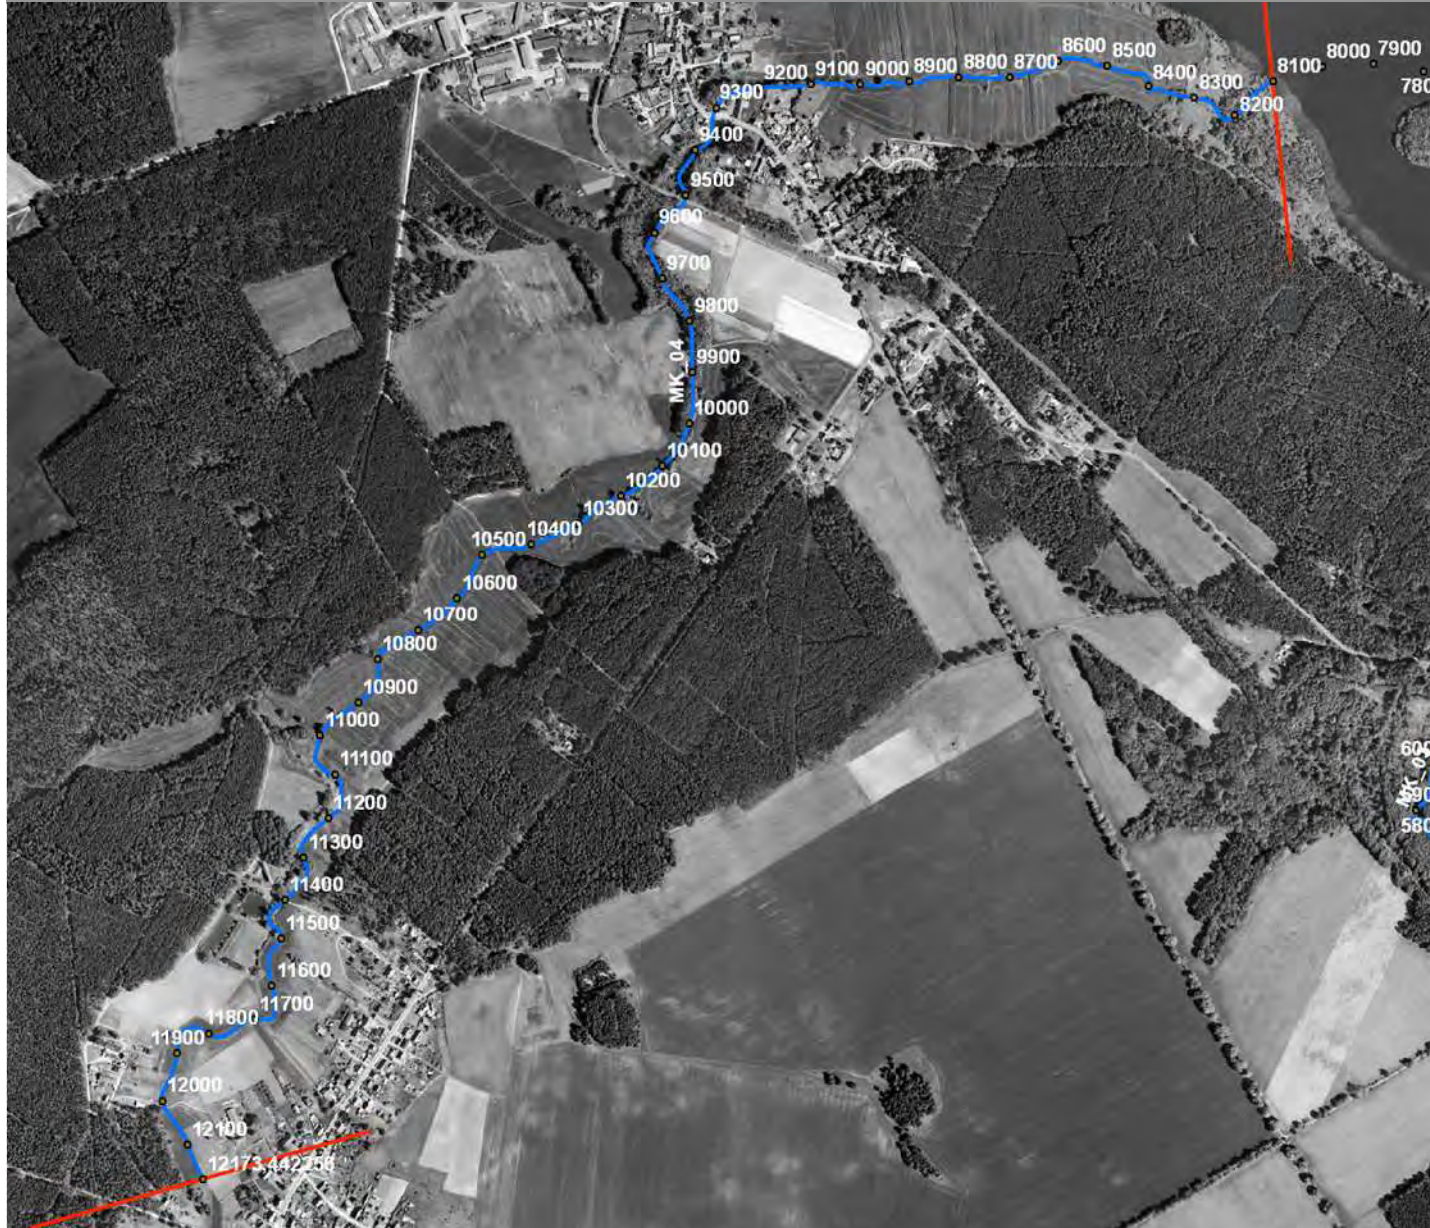
# Infos zur Bestandssituation

# Mühlbach Kagar – MK\_04

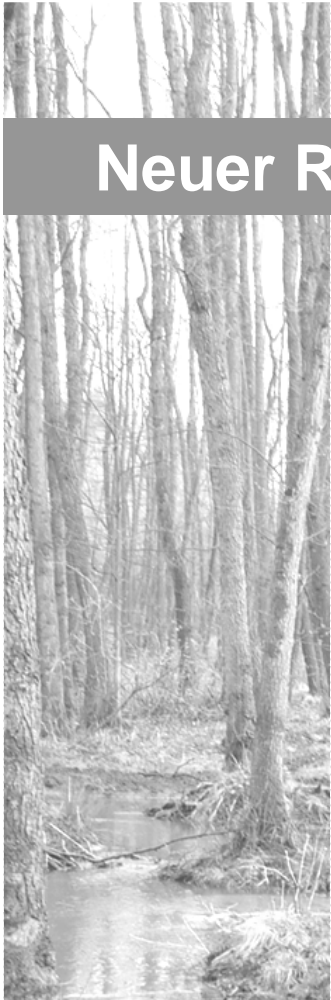
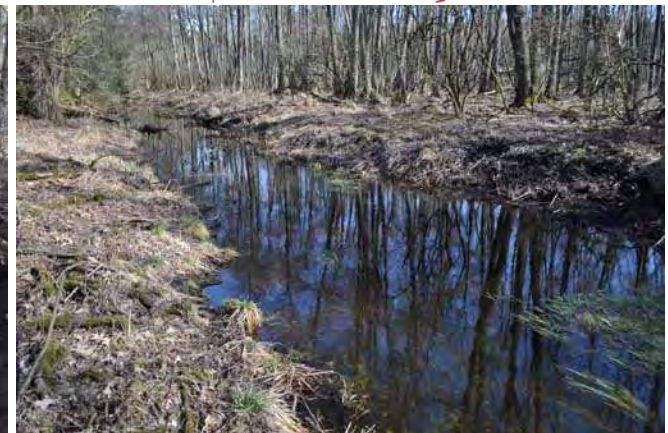
# Neuer Rohrwiesengraben – NR\_01

Gesamtbewertung: Güteklasse [GK] 2 u. 3 (gering u. mäßig verändert)

Sohle: meist GK 3

Ufer: GK 1 bis 3 (unverändert)

Defizit: 0 -> kein Handlungsbedarf gem. WRRL

Durchgängigkeit: **nicht gegeben**

(1 Verrohrung, 1 Teibholzrechen)

Maßn.-ID	Maßnahmen-Beschreibung	Umsetzungs-priorität	Bemerkung
69_09	Verrohrung öffnen oder umgestalten (z.B. zu einem offenen Kastenprofil oder Durchmesser vergrößern)	hoch	va01
69_13	sonstige Maßnahme zur Herstellung der linearen Durchgängigkeit	hoch	gf01 rückbauen
79_01	Gewässerunterhaltungsplan des GUV anpassen / optimieren	hoch	
79_05	keine Grundräumung	hoch	
79_07	keine Krautung	hoch	
79_10	fortgeschrittene Sohl- / Uferstrukturierung belassen / schützen	mäßig

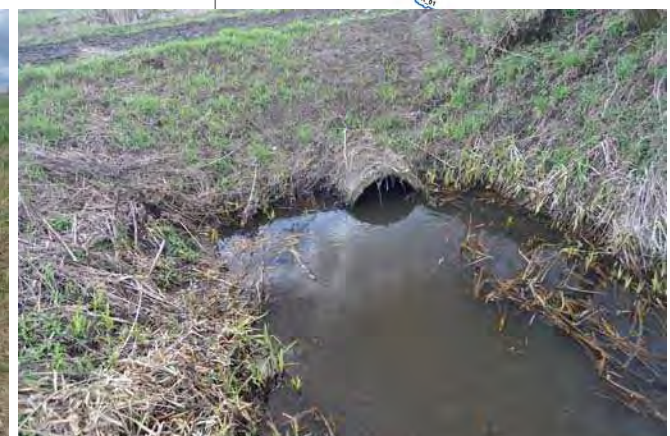
# Neuer Rohrwiesengraben – NR\_02 Infos zur Bestandssituation

Gesamtbewertung: Güteklasse [GK] 3 (mäßig verändert)

Sohle: meist GK 4 bis 5 (deutlich bis stark verändert)

Ufer: GK 2 bis 4 (gering- bis deutlich verändert)

Defizit: -2 -> Handlungsbedarf gem. WRRL

Durchgängigkeit: **nicht gegeben**

(10 Verrohrungen, 2 bewegl. Wehre)

Maßn.-ID	Maßnahmen-Beschreibung	Umsetzungs-priorität	Bemerkung
61_03	Querprofil zur Gewährleistung des Mindestabflusses reduzieren	hoch	
61_09	sonstige Maßnahme zur Gewährleistung des erforderlichen Mindestabflusses	hoch	
63_03	flussbegleitendes Feuchtgebiet renaturieren	hoch	durch 74_11
65_09	sonstige Maßnahme zur Förderung des natürlichen Rückhalts	hoch	durch 69_02 und 72_08
69_02	Stauanlage/Sohlabsturz für die Herstellung der Durchgängigkeit durch raue Rampe/Gleite ersetzen	sehr hoch	
69_09	Verrohrung öffnen oder umgestalten (z.B. zu einem offenen Kastenprofil oder Durchmesser vergrößern)	hoch	
70_01	Gewässerentwicklungskorridor ausweisen	sehr hoch	in SU Zielkorridor beidseitig 7,5 m, km 2,55 - 3,5; beidseitig je 20 m an km 3,5 - 5,6
70_02	Flächenerwerb für Gewässerentwicklungskorridor	sehr hoch	
72_08	naturnahe Strömungsenker einbauen (z.B. wechselseitige Fallbäume, Totholz-Verkläuerungen)	sehr hoch	Maßnahmen LWH geplant/ausgeführt

73_01	Gewässerrandstreifen ausweisen (Festlegung durch die Wasserbehörde)	mäßig	
73_04	Uferschutzmaßnahme (z.B. durch Abzäunung von Weideflächen)	hoch	im ganzen PA

Maßn.-ID	Maßnahmen-Beschreibung	Umsetzungs-priorität	Bemerkung
73_05	Initialpflanzungen für standortheimischen Gehölzsaum	sehr hoch	im ganzen PA
74_01	Primäraue reaktivieren (z.B. durch partielle Einschränkung oder Extensivierung der Auennutzung)	sehr hoch	im ZK für SU
74_11	Wiedervernässung eines trockengefallenen Feuchtgebietes	hoch	innerhalb der SU
79_01	Gewässerunterhaltungsplan des GUV anpassen / optimieren	hoch	
79_02	Gewässerunterhaltung stark reduzieren	hoch	nur im SU
79_03	Gewässerunterhaltung terminlich einschränken	mäßig	
79_05	keine Grundräumung	hoch	
79_06	Krautung optimieren (z.B. mäandrierend, einseitig, terminlich eingeschränkt)	hoch	bis 73_05 wirksam
79_07	keine Krautung	hoch	wenn 73_05 wirksam
79_10	fortgeschrittene Sohl- / Uferstrukturierung belassen / schützen	mäßig	
93_09	sonstige Maßnahme zur Reduzierung der Belastungen infolge Landentwässerung	hoch	durch 69_02 und 72_08

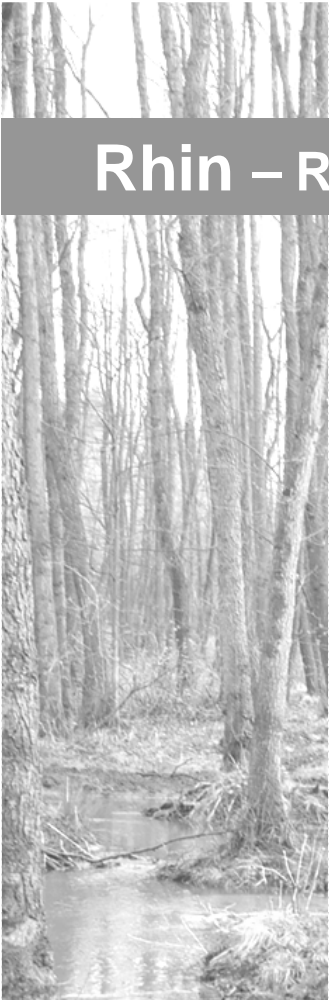
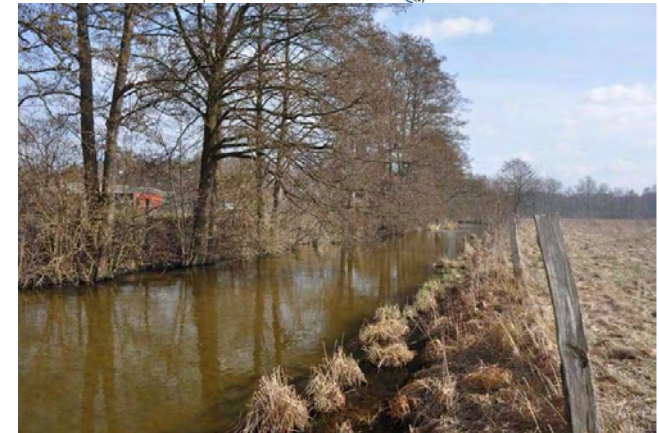
# Rhin – R\_05 Infos zur Bestandssituation

Gesamtbewertung: meist Güteklasse [GK] 3 (mäßig verändert)

Sohle: meist GK 4 bis 5 (deutlich bis stark verändert)

Ufer: GK 2 bis 4 (gering- bis deutlich verändert)

Defizit: -1 -> Handlungsbedarf gem. WRRL

Durchgängigkeit: **wahrscheinlich gegeben**

(1 bewegl. Wehr, 1 Grundschwelle, 1 Brückenbauwerk)

Maßn.-ID	Maßnahmen-Beschreibung	Umsetzungs-priorität	Bemerkung
61_03	Querprofil zur Gewährleistung des Mindestabflusses reduzieren	hoch	kein HW bzw. NW Problem
69_08	Umgehungsgerinne optimieren	hoch	
72_01	Initialgerinne für Neutrassierung anlegen	sehr hoch	km 95,9 - 96,2; Dimensionierung gering, so dass bei MW/HW Ausuferung erfolgt
72_08	naturnahe Strömungslenker einbauen (z.B. wechselseitige Fallbäume, Totholz-Verkläusungen)	sehr hoch	unterhalb km 96,3 - 94,8
73_01	Gewässerrandstreifen ausweisen (Festlegung durch die Wasserbehörde)	mäßig	is unterhalb km 96,3
74_02	Sekundäraue anlegen (z.B. durch Sohlanhebung, Abgrabungen im Entwicklungskorridor oder Abtrag einer Uferrehne)	sehr hoch	km 95,9 - 96,2; übernimmt u.a. die Funktion eines naturnahen Sandfanges
74_03	Sekundäraue entwickeln (z.B. Initialbepflanzung, Entfernung nicht standortgerechter Gehölze)	sehr hoch	km 95,9 - 96,2; übernimmt u.a. die Funktion eines naturnahen Sandfanges

76_01	Querbauwerk beseitigen (nicht für Herstellung der linearen Durchgängigkeit! → siehe 69_01)	sehr hoch	Funktion ökologischer Sandfang (siehe 72_01, 74_02, 74_03)
79_01	Gewässerunterhaltungsplan des GUV anpassen / optimieren	hoch	Minimaleingriff wie bisher beibehalten
79_10	fortgeschrittene Sohl- / Uferstrukturierung belassen / schützen	mäßig

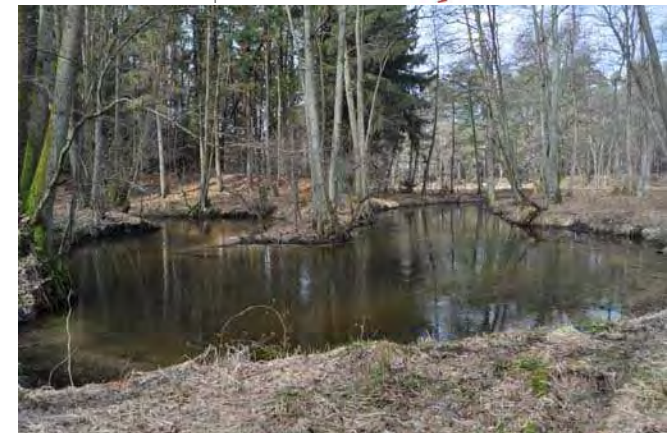
# Rhin – R\_06 Infos zur Bestandssituation

Gesamtbewertung: Güteklasse [GK] 3 (mäßig verändert)

Sohle: meist GK 3 bis 4 (deutlich verändert)

Ufer: meist GK 2 und 3 (gering bis mäßig verändert)

**Defizit: 0 -> kein Handlungsbedarf gem. WRRL**

Durchgängigkeit: **gegeben** (3 Brückenbauwerke)

Maßn.-ID	Maßnahmen-Beschreibung	Umsetzungs-priorität	Bemerkung
79_01	Gewässerunterhaltungsplan des GUV anpassen / optimieren	hoch	Minimaleingriff weiter beibehalten

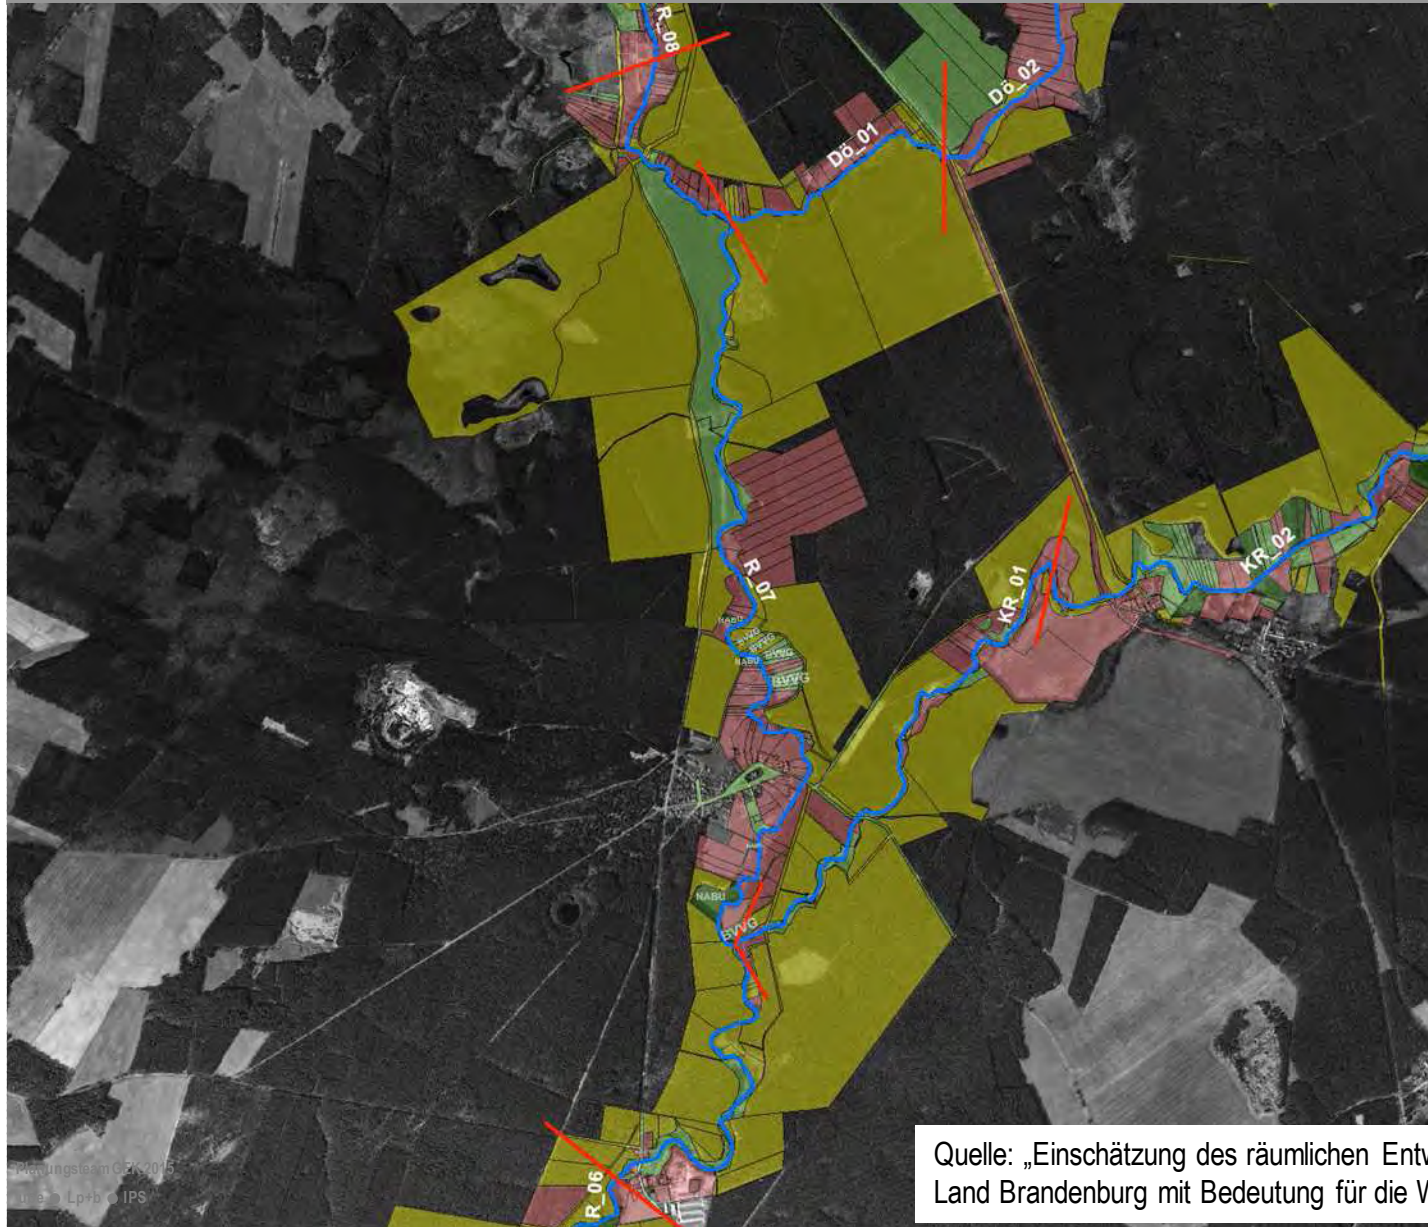
# Rhin – R\_07 Flächenverfügbarkeit

Quelle: „Einschätzung des räumlichen Entwicklungspotenzials von Gewässern im Land Brandenburg mit Bedeutung für die WRRL aufgrund der Raumverfügbarkeit“

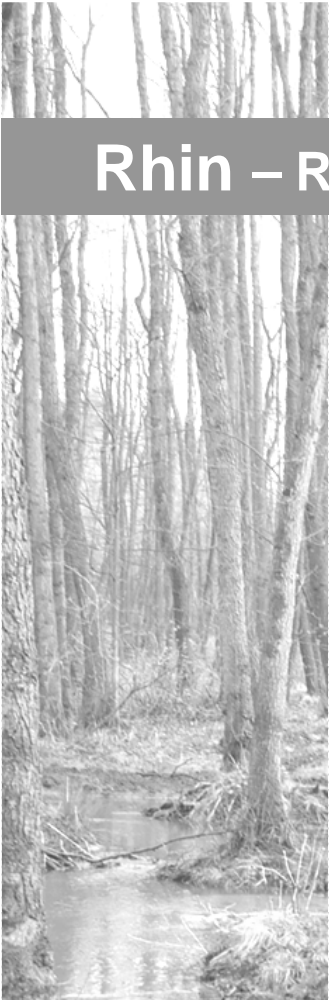
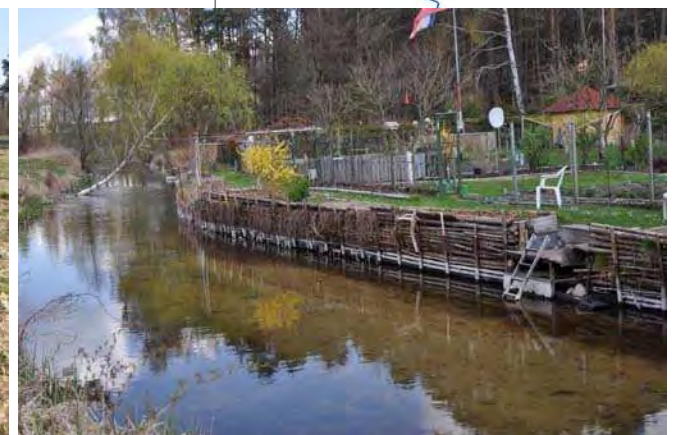
# Rhin – R\_08 Infos zur Bestandssituation

Gesamtbewertung: Güteklasse [GK] 5 (stark verändert)

Sohle: GK 4 bis 6 (deutlich bis sehr stark verändert)

Ufer: meist GK 5

Defizit: -2 -> Handlungsbedarf gem. WRRL

Durchgängigkeit: **gegeben**

(1 kleiner Absturz, 1 Brückenbauwerk)

Maßn.-ID	Maßnahmen-Beschreibung	Umsetzungs-priorität	Bemerkung
63_03	flussbegleitendes Feuchtgebiet renaturieren	hoch	durch 72_08; vgl. 74_01
70_01	Gewässerentwicklungskorridor ausweisen	sehr hoch	ZK = rs 50 m (mindestens) in SU-Bereichen
70_02	Flächenerwerb für Gewässerentwicklungskorridor	sehr hoch	in SU-Bereichen
70_07	Ufersicherungen rückbauen	hoch	rechtes Ufer, Stat ca. 111550-112050
72_04	Uferlinie durch Nischen, Vorsprünge und Randschüttungen punktuell brechen	hoch	im SU-Bereich
72_08	naturnahe Strömunglenker einbauen (z.B. wechselseitige Fallbäume, Totholz-Verkläuserungen)	sehr hoch	in SU-Bereichen: Strömung ausschließlich auf rechtes Ufer lenken, auf gesamter Länge
73_05	Initialpflanzungen für standortheimischen Gehölzsaum	sehr hoch	kein grüner Verbau, im SU-Bereich, v.a. rechts- u. linksseitig/gruppenweise, um Eigendynamik nicht einzuschränken
73_09	Bauschutt, Schrott, Müll oder Gartenabfälle im Uferbereich entfernen	mäßig	GSG-Kartierung km 111,247 - 113,647

74_01	Primäraue reaktivieren (z.B. zur partielle Einschränkung oder Extensivierung der Auennutzung)	sehr hoch	im SU-Bereich
79_01	Gewässerunterhaltungsplan des GUV anpassen / optimieren	hoch	
79_10	fortgeschrittene Sohl- / Uferstrukturierung belassen / schützen	mäßig

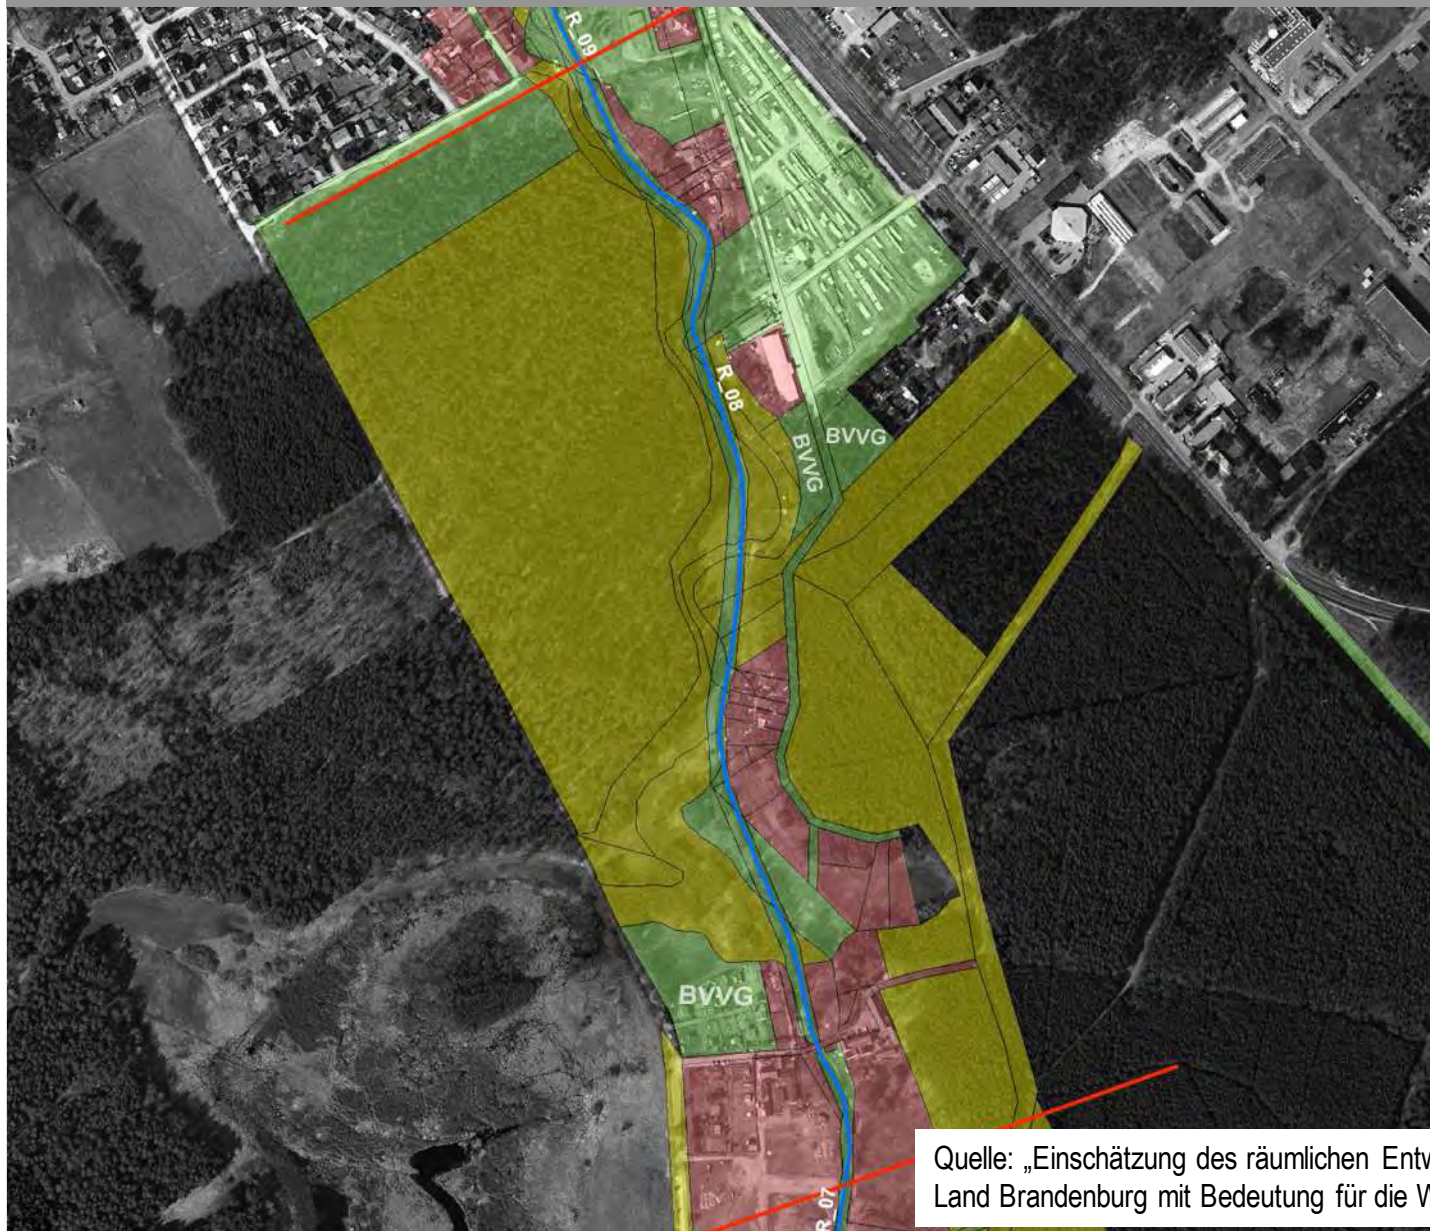
## Rhin – R\_08 Flächenverfügbarkeit

Quelle: „Einschätzung des räumlichen Entwicklungspotenzials von Gewässern im Land Brandenburg mit Bedeutung für die WRRL aufgrund der Raumverfügbarkeit“

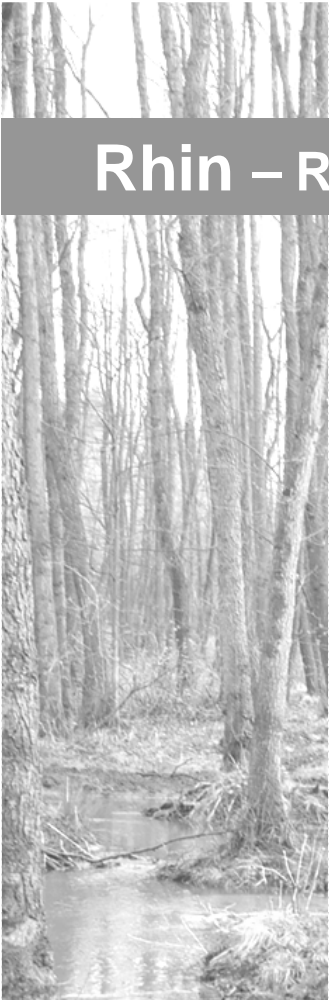
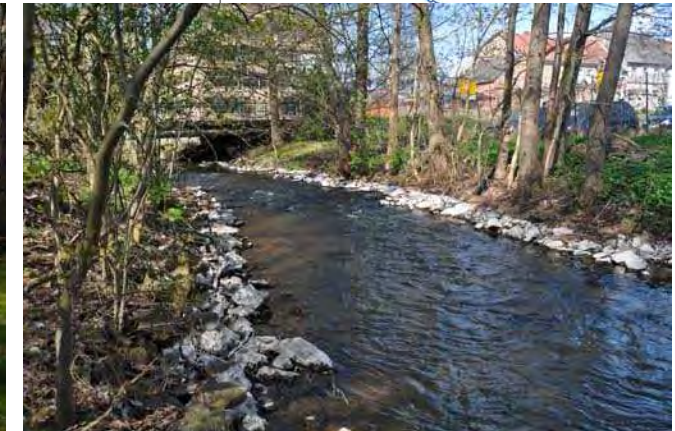
# Rhin – R\_09 Infos zur Bestandssituation

Gesamtbewertung: meist Güteklasse [GK] 4 (deutlich verändert)

Sohle: GK 4 und 5 (deutlich und stark verändert)

Ufer: GK 3 bis 6 (mäßig bis sehr stark verändert)

Defizit: -2 -> Handlungsbedarf gem. WRRL

Durchgängigkeit: **nicht gegeben**

(1 bewegl. Wehr, 4 Brückenbauwerk)

Maßn.-ID	Maßnahmen-Beschreibung	Umsetzungs-priorität	Bemerkung
69_05	Fischpass an Wehr / Schleuse oder anderem Querbauwerk anlegen (auch Wasserkraftanlage)	sehr hoch	wenn 69_07 nicht möglich
69_07	Umgehungsgerinne anlegen	sehr hoch	wenn hierfür Raumangebot gegeben, ansonsten 69_05
71_02	Totholz fest einbauen (vorrangig zur Erhöhung der Strömungs- und Substratdiversität)	sehr hoch	in der Ortslage
72_08	naturnahe Strömunglenker einbauen (z.B. wechselseitige Fallbäume, Totholz-Verklausungen)	sehr hoch	GSG-Abschnitt: 112650 - 112850 + 113050 - 113250
72_09	Gewässerprofil aufweiten / Vorlandabsenkung (z.B. Böschungs- / Verwallungsabtrag bis uh. MW-Linie, Anlage einer Berme)	hoch	GSG-Abschnitt: 112650 - 112850 + 113050 - 113250
73_01	Gewässerrandstreifen ausweisen (Festlegung durch die Wasserbehörde)	mäßig	dort, wo nicht unmittelbar Privatgärten angrenzen
73_05	Initialpflanzungen für standortheimischen Gehölzsaum	sehr hoch	nur stellenweise erforderlich

73_09	Bauschutt, Schrott, Müll oder Gartenabfälle im Uferbereich entfernen	mäßig	fast flächendeckend im PA
79_01	Gewässerunterhaltungsplan des GUV anpassen / optimieren	hoch	
79_10	fortgeschrittene Sohl- / Uferstrukturierung belassen / schützen	mäßig
