Landesamt für  
Umwelt  
Gesundheit und  
Verbraucherschutz

# GEK Rhin

Die  
integrierte Maßnahmenplanung  
für den GEK Rhin  
(„XL-Version“) **Teil 3 von 3**

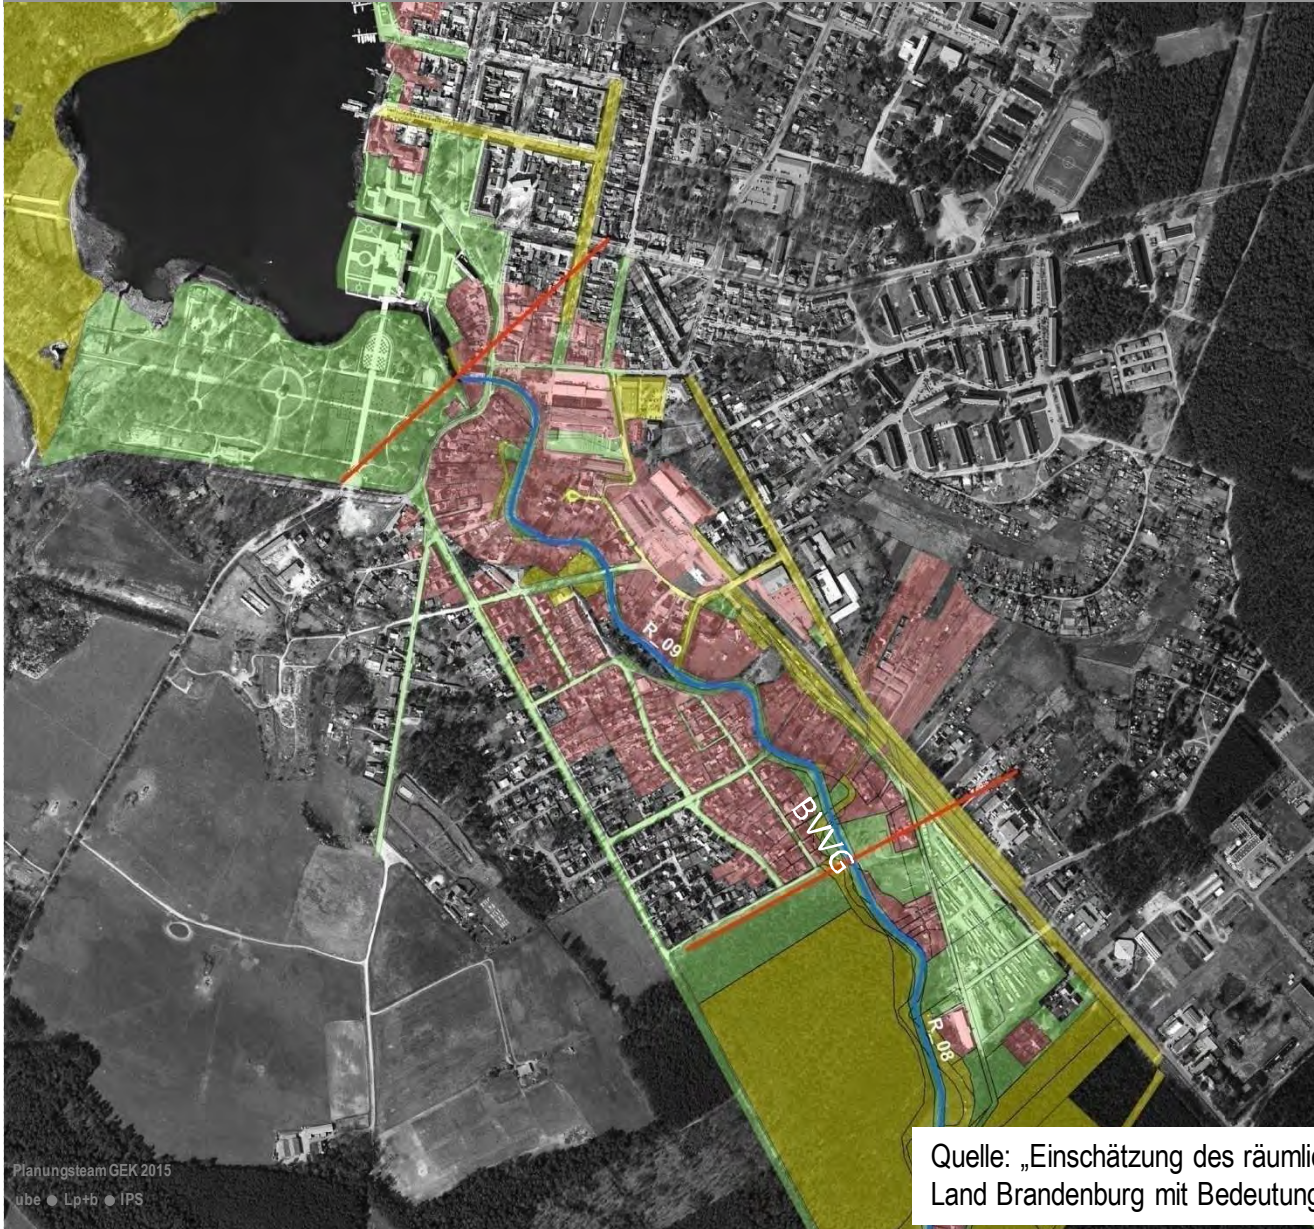
# Rhin – R\_09 Flächenverfügbarkeit

Quelle: „Einschätzung des räumlichen Entwicklungspotenzials von Gewässern im Land Brandenburg mit Bedeutung für die WRRL aufgrund der Raumverfügbarkeit“

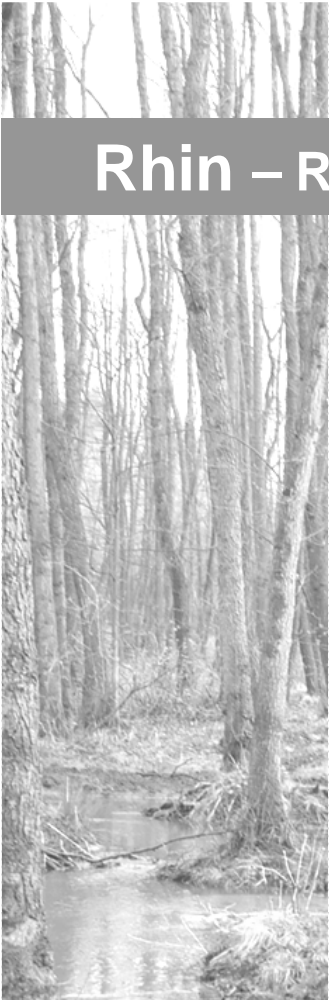
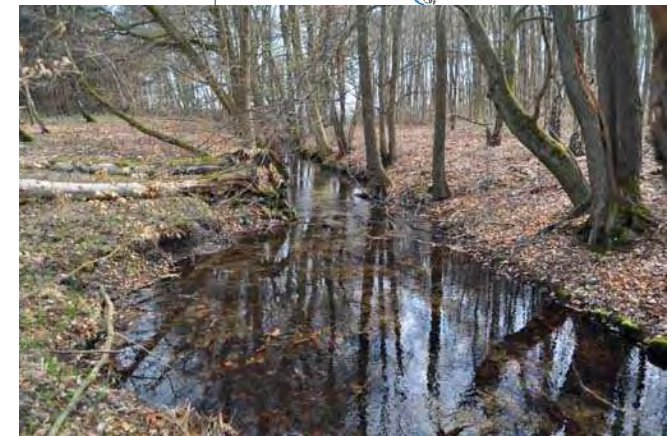
# Rhin – R\_14 Infos zur Bestandssituation

Gesamtbewertung: überwiegend Güteklasse [GK] 3 (mäßig verändert)

Sohle: meist GK 3 bis 5 (stark verändert)

Ufer: GK 1 bis 4 (unverändert bis deutlich verändert)

Defizit: 0 -> kein Handlungsbedarf gem. WRRL

Durchgängigkeit: **gegeben**

(1 Verrohrung, 1 Brückenbauwerk)

Maßn.-ID	Maßnahmen-Beschreibung	Umsetzungs-priorität	Bemerkung
79_01	Gewässerunterhaltungsplan des GUV anpassen / optimieren	hoch

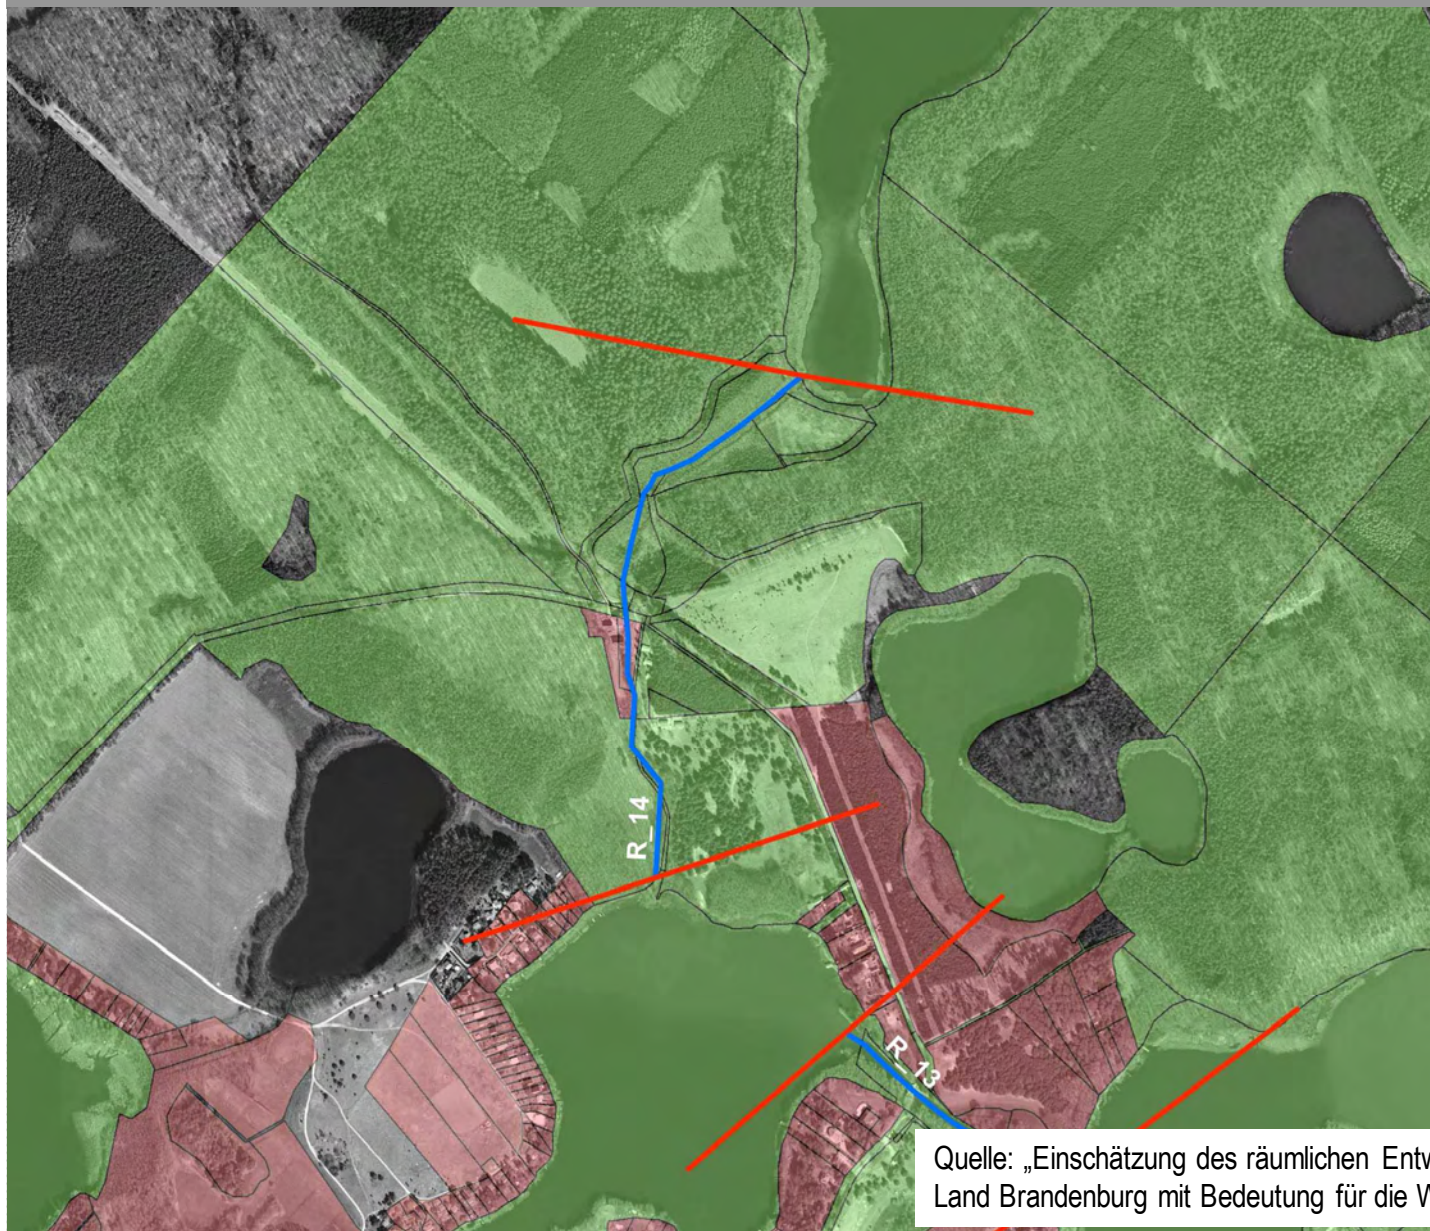
## Rhin – R\_14 Flächenverfügbarkeit

Quelle: „Einschätzung des räumlichen Entwicklungspotenzials von Gewässern im Land Brandenburg mit Bedeutung für die WRRL aufgrund der Raumverfügbarkeit“

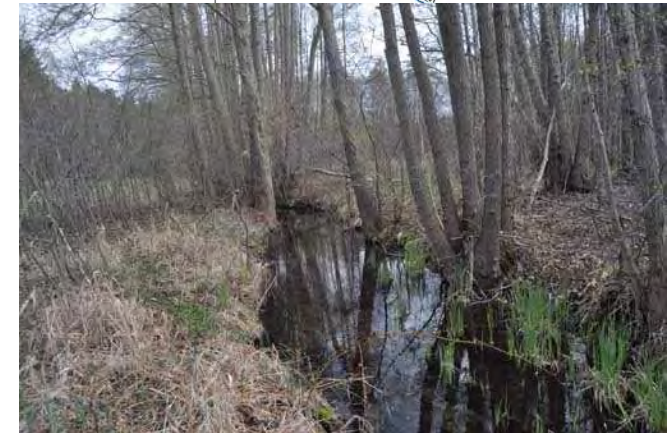
# Rhin – R\_15 Infos zur Bestandssituation

Gesamtbewertung: überwiegend Güteklasse [GK] 3 (mäßig verändert)

Sohle: GK 2 bis 4 (gering bis deutlich verändert)

Ufer: meist GK 2

Defizit: 0 -> kein Handlungsbedarf gem. WRRL

Durchgängigkeit: **wahrscheinlich gegeben**  
(2 Verrohrungen)

Maßn.-ID	Maßnahmen-Beschreibung	Umsetzungs-priorität	Bemerkung
79_01	Gewässerunterhaltungsplan des GUV anpassen / optimieren	hoch

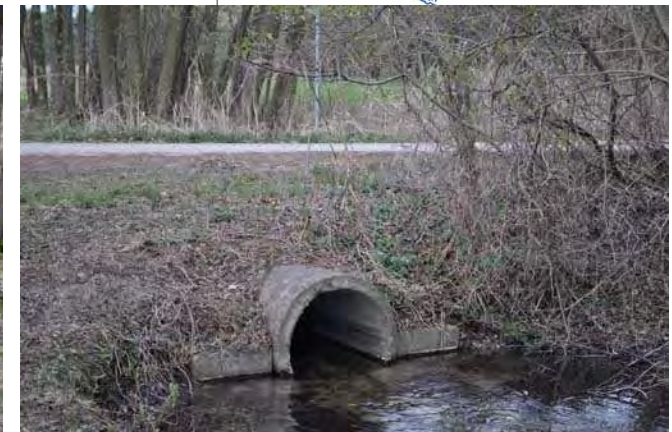
## Rhin – R\_16 Infos zur Bestandssituation

Gesamtbewertung: Güteklasse [GK] 2 u. 3 (gering u. mäßig verändert)

Sohle: GK 4 bis 5 (deutlich bis stark verändert)

Ufer: GK 1 bis 3 (unverändert)

Defizit: 0 -> kein Handlungsbedarf gem. WRRL

Durchgängigkeit: **wahrscheinlich gegeben**  
(1 Verrohrung)

Maßn.-ID	Maßnahmen-Beschreibung	Umsetzungs-priorität	Bemerkung
79_01	Gewässerunterhaltungsplan des GUV anpassen / optimieren	hoch

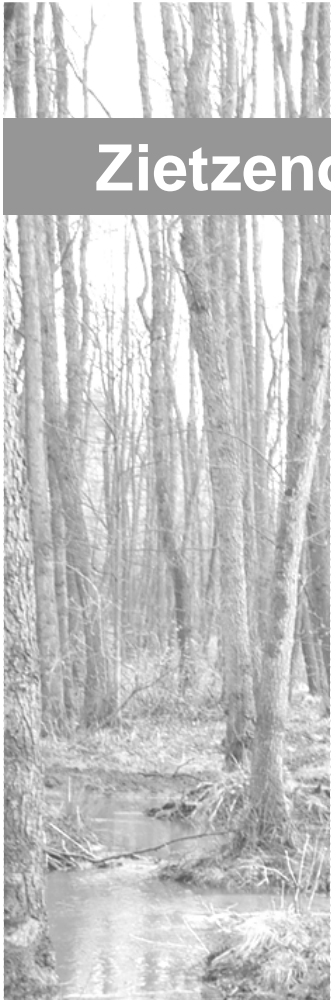
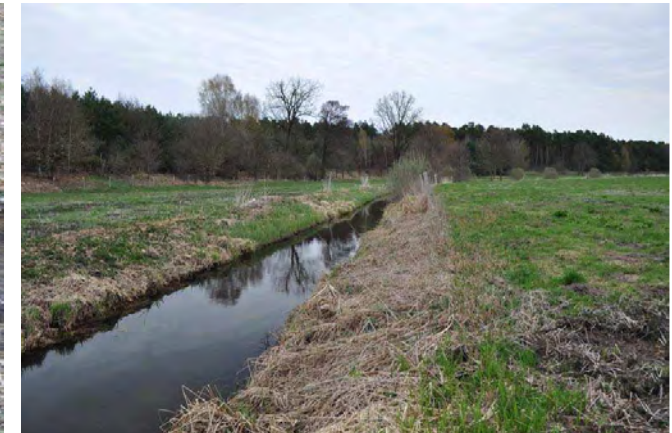
# Zietzenowgraben – Zi\_01 Infos zur Bestandssituation

Gesamtbewertung: Güteklasse [GK] 5 u. 6 (stark u. sehr stark verändert)

Sohle: meist GK 6 o. 7 (vollständig verändert)

Ufer: meist GK 5

Defizit: -2 -> Handlungsbedarf gem. WRRL

Durchgängigkeit: **nicht gegeben**

(1 Damm, 1 Sohlschwelle, 9 Verrohrungen)

Maßn.-ID	Maßnahmen-Beschreibung	Umsetzungs-priorität	Bemerkung
61_03	Querprofil zur Gewährleistung des Mindestabflusses reduzieren	hoch	siehe 72_08
61_09	sonstige Maßnahme zur Gewährleistung des erforderlichen Mindestabflusses	hoch	siehe 73_05
65_09	sonstige Maßnahme zur Förderung des natürlichen Rückhalts	hoch	siehe 73_05
69_09	Verrohrung öffnen oder umgestalten (z.B. zu einem offenen Kastenprofil oder Durchmesser vergrößern)	hoch	v03
70_01	Gewässerentwicklungskorridor ausweisen	sehr hoch	in SU-Bereichen ZK beidseitig 10 m
70_02	Flächenerwerb für Gewässerentwicklungskorridor	sehr hoch	
70_06	Strömunglenker einbauen (z.B. Palisaden, Totholz)	sehr hoch	in SU-Bereichen km 1,1 - 1,6 (Ortschaft)
72_08	naturnahe Strömunglenker einbauen (z.B. wechselseitige Fallbäume, Totholz-Verkläuerungen)	sehr hoch	in SU km 0,1 - 0,6 + 1,6 - 1,9 + 2,5 - 3,6
73_01	Gewässerrandstreifen ausweisen (Festlegung durch die Wasserbehörde)	mäßig	einseitig denkbar

73_05	Initialpflanzungen für standortheimischen Gehölzsaum	sehr hoch	km 1,7 - 3,8

Maßn.-ID	Maßnahmen-Beschreibung	Umsetzungs-priorität	Bemerkung
74_01	Primäraue reaktivieren (z.B. durch partielle Einschränkung oder Extensivierung der Auennutzung)	sehr hoch	im SU
79_01	Gewässerunterhaltungsplan des GUV anpassen / optimieren	hoch	
79_02	Gewässerunterhaltung stark reduzieren	hoch	im SU
79_03	Gewässerunterhaltung terminlich einschränken	mäßig	
79_05	keine Grundräumung	hoch	
79_06	Krautung optimieren (z.B. mäandrierend, einseitig, terminlich eingeschränkt)	hoch	bis 73_05 wirksam
79_07	keine Krautung	hoch	wenn 73_05 wirksam
79_10	fortgeschrittene Sohl- / Uferstrukturierung belassen / schützen	mäßig	
93_09	sonstige Maßnahme zur Reduzierung der Belastungen infolge Landentwässerung	hoch	siehe 73_05
