Gewässername	Gröbener Fließ	WK-Code	DE58492_423		
Planungsabschnitt	DE58492_423_P01	Stationierung	km von 6+475 bis 6+611		
Begrenzung des Abschnitts

Gewässername	Gröbener Fließ	WK-Code	DE58492_423		
Planungsabschnitt	DE58492_423_P02	Stationierung	km von 6+611 bis 8+793		
Begrenzung des Abschnitts

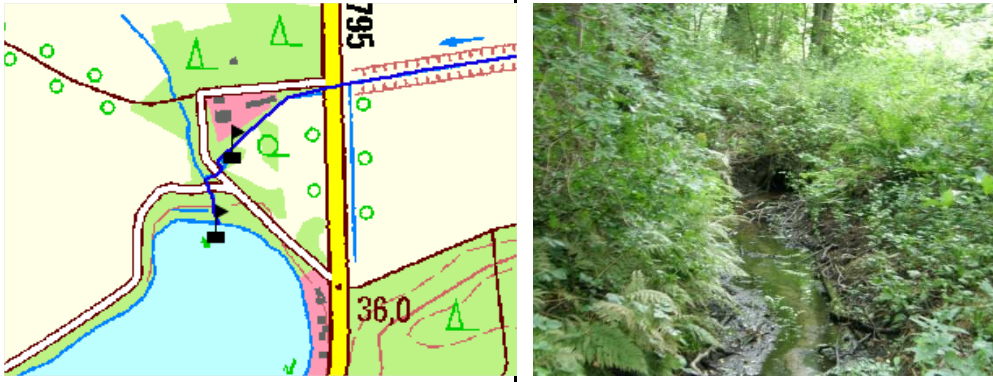
<p>vom Einlauf in den Siethener See bis zur Bebauung (Forsthaus)</p>				
Bestand C-Bericht	LAWA-Typ	Typ 0 (künstliches Gewässer)			
	Kategorie	künstlich			
	Zielerreichung Ökologie	k.A.			
	Zielerreichung Chemie	wahrscheinlich			
Aktueller Zustand (2009)	LAWA-Typ-Vorschlag	Typ 0 (künstliches Gewässer)			
	Kategorie-Vorschlag	künstlich			
	Entwicklungstyp (ökologisches Potenzial)	Typ 14k (Sandgeprägte Tieflandbäche)			
	Hydromorphologische Qualitätskomponente	Gewässerstrukturgüte	Hydrologische Zustandsklasse	Ökologische Durchgängigkeit	
		GK 1	ZK 5	ja	
Defizit	+1	-3	0		
Beschreibung	mäßig flaches Profil, gestreckter Verlauf, Laub- und Totholzaufgabe, im Ansatz beginnende Breitenvarianz, bodenständiger Wald im Umland				
Belastungen	hinterspülte Uferbefestigungen, Naherholungsbereich

Restriktionen	– Wanderwegquerungen				
Entwicklungsziele	– Erhaltung des naturnahen Gewässerzustandes

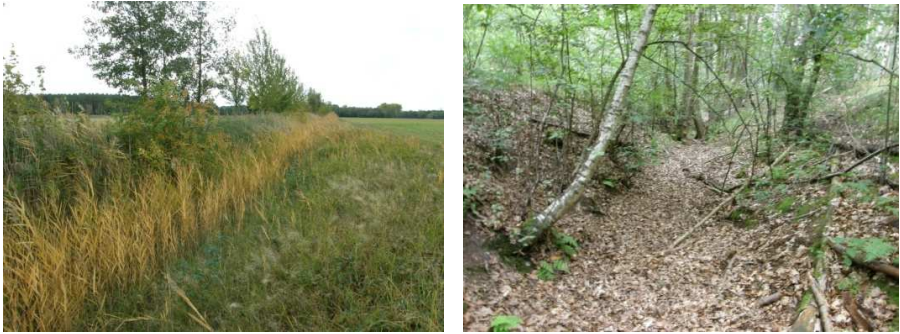
von der Bebauung (Forsthaus) bis Ende des Wasserkörpers (Siethener Heide)				
Bestand C-Bericht	LAWA-Typ	Typ 0 (künstliches Gewässer)			
	Kategorie	künstlich			
	Zielerreichung Ökologie	k.A.			
	Zielerreichung Chemie	wahrscheinlich			
Aktueller Zustand (2009)	LAWA-Typ-Vorschlag	Typ 0 (künstliches Gewässer)			
	Kategorie-Vorschlag	künstlich			
	Entwicklungstyp (ökologisches Potenzial)	Typ 14k (Sandgeprägte Tieflandbäche)			
	Hydromorphologische Qualitätskomponente	Gewässerstrukturgüte	Hydrologische Zustandsklasse	Ökologische Durchgängigkeit	
		GK 3	ZK 5	nein	
Defizit	-1	-3	-3		
Beschreibung	naturferner ausgebauter Gewässerabschnitt, ab St. 8400 bodenständiger Wald im Umland, Sohle teilweise mit Grasnarbe bewachsen,				
Belastungen	keine ökologische Durchgängigkeit, geradlinig ausgebautes Trapez- bzw. V-Profil, temporäre Wasserführung, Umlandnutzung Kiefernforst und Grünland ohne ausreichenden Gewässerrandstreifen, Straße L795 für Fischotter nicht passierbar

Restriktionen	<ul style="list-style-type: none"> - Querung BAB 10 - angrenzende Nutzungen 				
Entwicklungsziele	<ul style="list-style-type: none"> - Verbesserung des Wasserrückhalts - Verbesserung der Gewässergüte und der Gewässerstrukturen
