<b>Gewässername</b>	<b>Königsgraben Tremsdorf</b>	<b>WK-Code</b>	<b>DE58494_424</b>		
<b>Planungsabschnitt</b>	<b>DE58494_424_P01</b>	<b>Stationierung</b>	<b>km von 0+000 bis 3+500</b>		
<b>Begrenzung des Abschnitts</b>

<b>Gewässername</b>	<b>Königsgraben Tremsdorf</b>	<b>WK-Code</b>	<b>DE58494_424</b>		
<b>Planungsabschnitt</b>	<b>DE58494_424_P02</b>	<b>Stationierung</b>	<b>km von 3+500 bis 8+383</b>		
<b>Begrenzung des Abschnitts</b>

<b>Gewässername</b>	Königsgraben Tremsdorf		<b>WK-Code</b>	DE58494_424	
<b>Planungsabschnitt</b>	DE58494_424_P03		<b>Stationierung</b>	km von 8+383 bis 9+476	
<b>Begrenzung des Abschnitts</b>

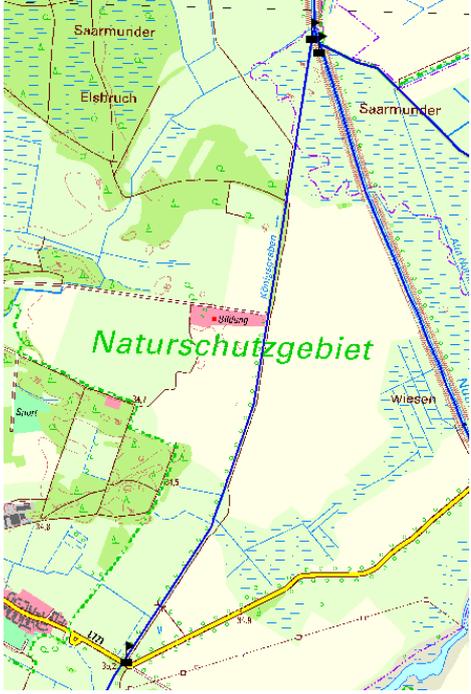
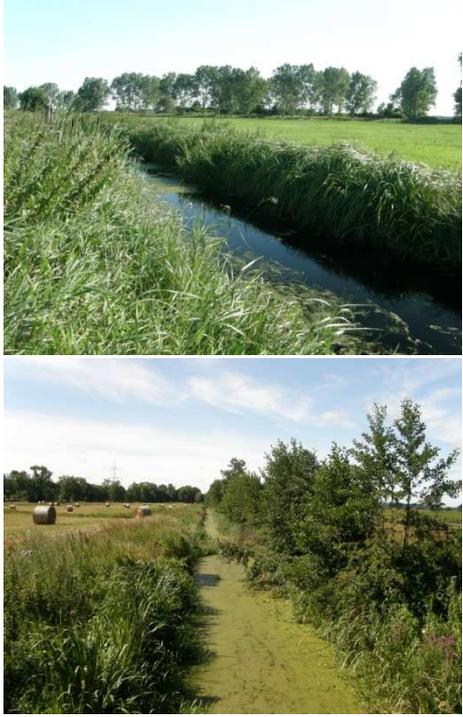
von der Einmündung in die Nuthe bis zur Straße Richtung Tremsdorf, östlich von Tremsdorf				
<b>Bestand C-Bericht</b>	LAWA-Typ	Typ 0 (künstliches Gewässer)			
	Kategorie	künstlich			
	Zielerreichung Ökologie	k.A.			
	Zielerreichung Chemie	wahrscheinlich			
<b>Aktueller Zustand (2009)</b>	LAWA-Typ-Vorschlag	Typ 0 (künstliches Gewässer)			
	Kategorie-Vorschlag	künstlich			
	Entwicklungstyp (ökologisches Potenzial)	Typ 19k (kleine Niederungsließgewässer in Fluss- und Stromtälern)			
	Hydromorphologische Qualitätskomponente	Gewässer- strukturgüte	Hydrologische Zustandsklasse	Ökologische Durchgängigkeit	
		GK 2	ZK 5	nein	
Defizit	0	-3	-3		
<b>Beschreibung</b>	geradliniger Gewässerabschnitt ohne Eigendynamik, Ufersaum mit naturnahen Pflanzenaufwuchs (Erlen und Eichen auf der Böschungskante)

<b>Belastungen</b>	ausgebautes Trapezprofil, angrenzende Nutzungen; Gewässerrandstreifen stellenweise nicht ausreichend, Graben hat ab Mitte Juli keinen Abfluss mehr, ökologisch nicht durchgängig				
<b>Restriktionen</b>	<ul style="list-style-type: none"> <li>- NSG und FFH-Gebiet „Nuthe-Nieplitz-Niederung“</li> <li>- Moorschutzmaßnahmen (Landschaftsförderverein)</li> <li>- soll im Vernetzungssystem für Ichthyofauna bleiben</li> <li>- Wehr Tremsdorf (Schäferwehr)</li> </ul>				
<b>Entwicklungsziele</b>	<ul style="list-style-type: none"> <li>- Verbesserung des Wasserhaushalts und der Gewässerstrukturen</li> <li>- Verbesserung der Gewässergüte</li> </ul>

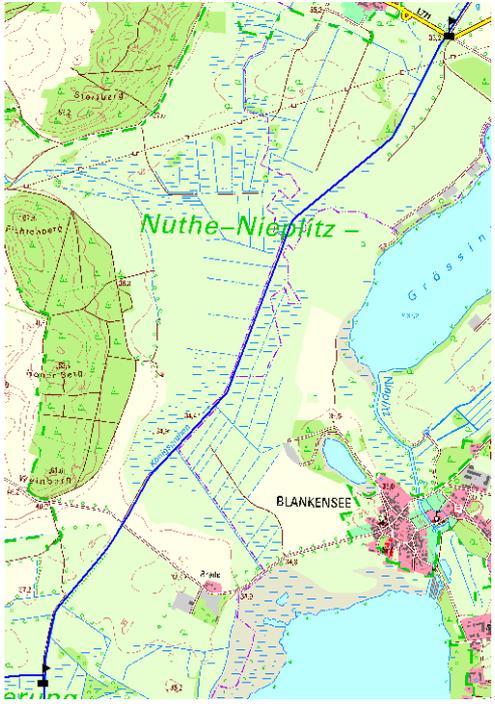
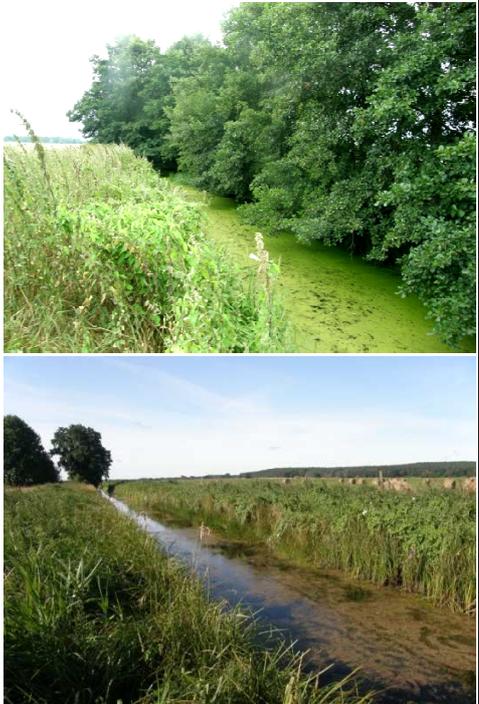
von der Straße Richtung Tremsdorf, östlich von Tremsdorf, bis zur Einmündung des Schafgrabens				
<b>Bestand C-Bericht</b>	LAWA-Typ	Typ 0 (künstliches Gewässer)			
	Kategorie	künstlich			
	Zielerreichung Ökologie	k.A.			
	Zielerreichung Chemie	wahrscheinlich			
<b>Aktueller Zustand (2009)</b>	LAWA-Typ-Vorschlag	Typ 0 (künstliches Gewässer)			
	Kategorie-Vorschlag	künstlich			
	Entwicklungstyp (ökologisches Potenzial)	Typ 19k (kleine Niederungsfließgewässer in Fluss- und Stromtälern)			
	Hydromorphologische Qualitätskomponente	Gewässer- strukturgüte	Hydrologische Zustandsklasse	Ökologische Durchgängigkeit	
		GK 3	ZK 5	ja	
Defizit	-1	-3	0		
<b>Beschreibung</b>	überwiegend naturferner Gewässerabschnitt ohne Eigendynamik

<b>Belastungen</b>	geradlinig und leicht eingetiefter Grabenabschnitt, Grünlandnutzung ohne ausreichenden Gewässerrandstreifen, Graben hat ab Mitte Juli keinen Abfluss mehr				
<b>Restriktionen</b>	<ul style="list-style-type: none"> <li>- NSG und FFH-Gebiet „Nuthe-Nieplitz-Niederung“</li> <li>- Moorschutzmaßnahmen (Landschaftsförderverein), die dem Wasserspeicher dienen</li> <li>- soll im Vernetzungssystem für Ichthyofauna bleiben</li> </ul>				
<b>Entwicklungsziele</b>	<ul style="list-style-type: none"> <li>- Verbesserung des Wasserhaushalts</li> <li>- Förderung der ökologischen Durchgängigkeit für FFH-Art Fischotter</li> <li>- Verbesserung der Gewässergüte</li> <li>- Verbesserung der Gewässerstruktur</li> </ul>

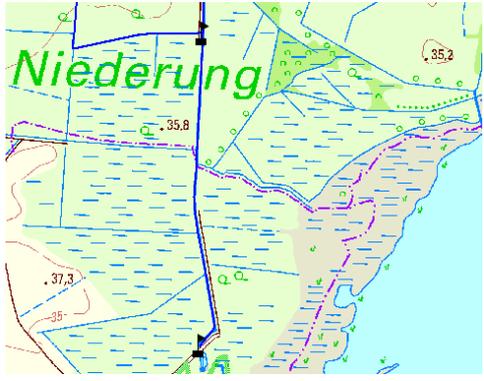
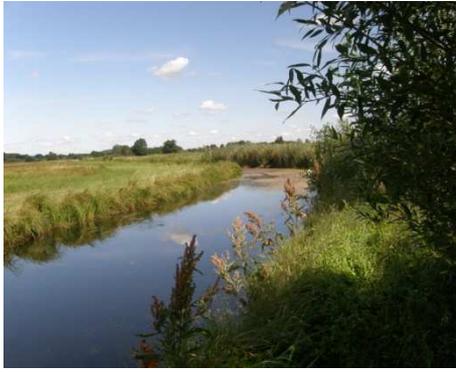
von der Einmündung des Schafgrabens bis ans Ende des Wasserkörpers bei Körzin				
<b>Bestand C-Bericht</b>	LAWA-Typ	Typ 0 (künstliches Gewässer)			
	Kategorie	künstlich			
	Zielerreichung Ökologie	k.A.			
	Zielerreichung Chemie	wahrscheinlich			
<b>Aktueller Zustand (2009)</b>	LAWA-Typ-Vorschlag	Typ 0 (künstliches Gewässer)			
	Kategorie-Vorschlag	künstlich			
	Entwicklungstyp (ökologisches Potenzial)	Typ 19k (kleine Niederungsfließgewässer in Fluss- und Stromtälern)			
	Hydromorphologische Qualitätskomponente	Gewässerstrukturgüte	Hydrologische Zustandsklasse	Ökologische Durchgängigkeit	
		GK 3	ZK 5	ja	
Defizit	-1	-3	0		
<b>Beschreibung</b>	geradliniger Gewässerabschnitt im breiten Profil, rechterhand stellenweise schmaler Randstreifen mit Gehölzen und Krautflur oder Schilf bewachsen

<b>Belastungen</b>	ausgebaut und eingetiefter Graben, angrenzend Grünlandnutzung z.T. ohne ausreichenden Gewässerrandstreifen, ab Mitte Juli hat der Graben keinen Abfluss mehr				
<b>Restriktionen</b>	<ul style="list-style-type: none"> <li>- NSG und FFH-Gebiet „Nuthe-Nieplitz-Niederung“</li> <li>- Moorschutzmaßnahmen (Landschaftsförderverein), die dem Wasserspeicher dienen</li> <li>- soll im Vernetzungssystem für Ichthyofauna bleiben</li> </ul>				
<b>Entwicklungsziele</b>	<ul style="list-style-type: none"> <li>- Verbesserung des Wasserhaushalts</li> <li>- Verbesserung der Gewässergüte</li> <li>- Verbesserung der Gewässerstruktur</li> </ul>
