Gewässername	Torfgraben Saarmund	WK-Code	DE584972_878		
Planungsabschnitt	DE584972_878_P01	Stationierung	km von 0+000 bis 0+765		
Begrenzung des Abschnitts

Gewässername	Torfgraben Saarmund		WK-Code	DE584972_878	
Planungsabschnitt	DE584972_878_P02		Stationierung	km von 0+765 bis 4+344	
Begrenzung des Abschnitts

Gewässername	Torfgraben Saarmund	WK-Code	DE584972_878		
Planungsabschnitt	DE584972_878_P03	Stationierung	km von 4+344 bis 5+820		
Begrenzung des Abschnitts

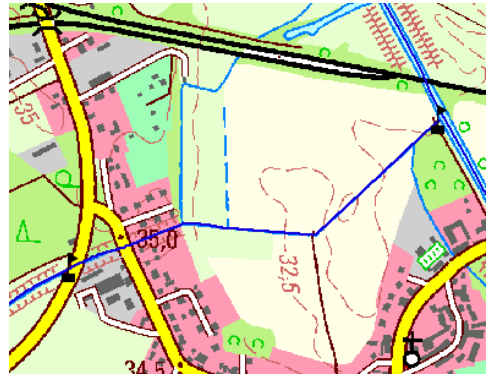
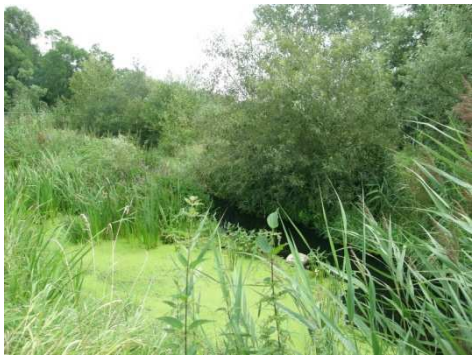
von der Einmündung in die Nuthe bis zur Straße L 78, Ortslage Saarmund				
Bestand C-Bericht	LAWA-Typ	Typ 0 (künstliches Gewässer)			
	Kategorie	künstlich			
	Zielerreichung Ökologie	k.A.			
	Zielerreichung Chemie	wahrscheinlich			
Aktueller Zustand (2009)	LAWA-Typ-Vorschlag	Typ 0 (künstliches Gewässer)			
	Kategorie-Vorschlag	künstlich			
	Entwicklungstyp (ökologisches Potenzial)	Typ 11k (Organisch geprägte Tieflandbäche)			
	Hydromorphologische Qualitätskomponente	Gewässerstrukturgüte	Hydrologische Zustandsklasse	Ökologische Durchgängigkeit	
		GK 3	ZK 4	nein	
Defizit	-1	-2	-3		
Beschreibung	naturferner Gewässerausbau, ab Zulauf von Saar (ca. 50 m vor Mündung) durch Blöcke und Steinen (Rausche) hohe Fließgeschwindigkeit und Eigendynamik im Ansatz zu erkennen (Teil der Umgehungsrinne für das Wehr Saarmund)

Belastungen	tief eingeschnittenes und geradliniges Trapezprofil, ungenügende Beschattung, Grünlandnutzung ohne Gewässerrandstreifen, durch Ortschaft Saarmund im tiefen V-Profil fließend, punktuell Pumpen von Anwohnern im Gewässerbett, Ufer mit Holzfaschinen gesichert, ökologische Durchgängigkeit nicht gegeben				
Restriktionen	<ul style="list-style-type: none"> - Ortschaft Saarmund - angrenzende Nutzungen - Querung der Straße L 77 (zweimal) - FFH-Gebiet „Nuthe, Hammerfließ und Eiserbach“ (Mündungsbereich) 				
Entwicklungsziele	<ul style="list-style-type: none"> - Verbesserung des Wasserhalts, Förderung des Moorkörpers - Verbesserung der Gewässerstruktur - Förderung der Beschattung - Verbesserung der Gewässergüte - Verbesserung der linearen Durchgängigkeit für die FFH-Art Fischotter

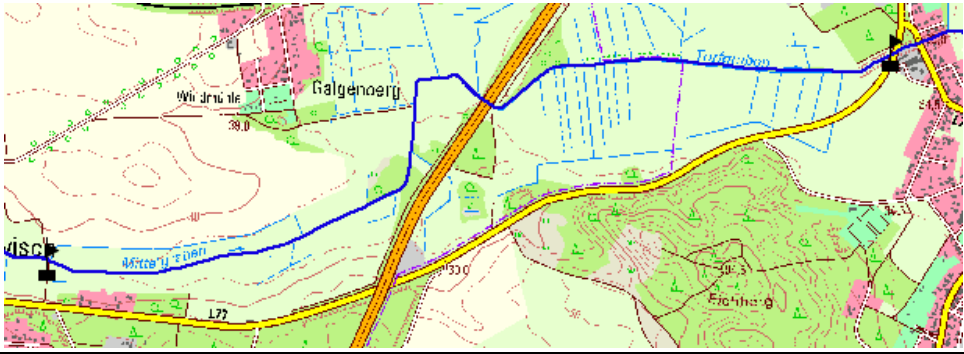
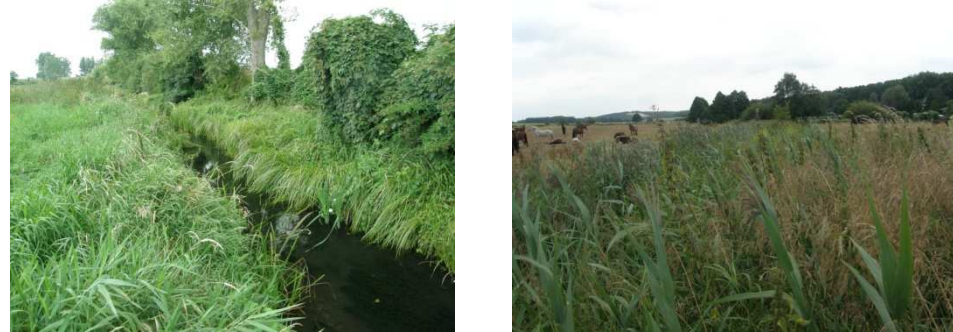
von der Straße L 78 (Ortslage Saarmund) bis zum östlichen Ortsrand Langerwisch				
Bestand C-Bericht	LAWA-Typ	Typ 0 (künstliches Gewässer)			
	Kategorie	künstlich			
	Zielerreichung Ökologie	k.A.			
	Zielerreichung Chemie	wahrscheinlich			
Aktueller Zustand (2009)	LAWA-Typ-Vorschlag	Typ 0 (künstliches Gewässer)			
	Kategorie-Vorschlag	künstlich			
	Entwicklungstyp (ökologisches Potenzial)	Typ 11k (Organisch geprägte Tieflandbäche)			
	Hydromorphologische Qualitätskomponente	Gewässerstrukturgüte	Hydrologische Zustandsklasse	Ökologische Durchgängigkeit	
		GK 3	ZK 5	nein	
Defizit	-1	-3	-3		
Beschreibung	naturferner Gewässerausbau, rechterhand unterhalb BAB 115 kleiner Bereich naturnaher Biotopstrukturen von Weidengebüschen				
Belastungen	geradliniges und eingetieftes Trapezprofil, Grünlandbewirtschaftung und Weidebetrieb ohne Gewässerrandstreifen, ungenügende Beschattung, ökologische Durchgängigkeit nicht gegeben

Restriktionen	<ul style="list-style-type: none"> - angrenzende Nutzungen - Querung der BAB 115 - vorhandener Moorkörper 				
Entwicklungsziele	<ul style="list-style-type: none"> - Herstellung der ökologischen Durchgängigkeit - Verbesserung der Gewässerstruktur - Verbesserung der Gewässergüte und des Wasserrückhalts

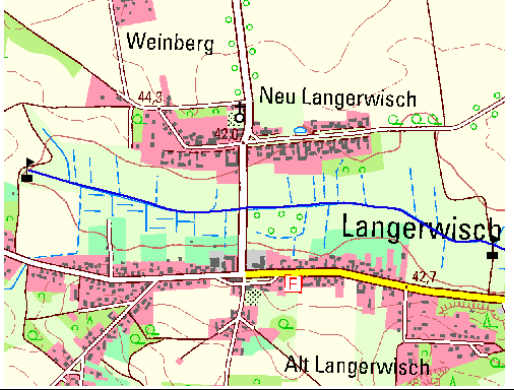
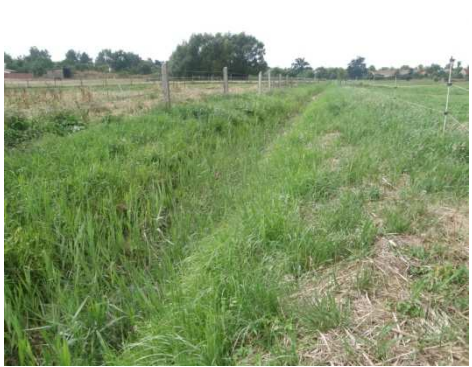
vom östlichen Ortsrand Langerwisch bis zum Ende des Wasserkörpers (westlich Langerwisch)				
Bestand C-Bericht	LAWA-Typ	Typ 0 (künstliches Gewässer)			
	Kategorie	künstlich			
	Zielerreichung Ökologie	k.A.			
	Zielerreichung Chemie	wahrscheinlich			
Aktueller Zustand (2009)	LAWA-Typ-Vorschlag	Typ 0 (künstliches Gewässer)			
	Kategorie-Vorschlag	künstlich			
	Entwicklungstyp (ökologisches Potenzial)	Typ 11k (Organisch geprägte Tieflandbäche)			
	Hydromorphologische Qualitätskomponente	Gewässerstrukturgüte	Hydrologische Zustandsklasse	Ökologische Durchgängigkeit	
		GK 3	ZK 5	ja	
Defizit	-1	-3	0		
Beschreibung	naturferner Grabenabschnitt ohne Eigendynamik, hohe Torfmächtigkeiten im Bereich Langerwisch				
Belastungen	geradlinig ausgebauter und eingetiefter Graben im Trapezprofil, nur temporär Wasser führend, ökologische Durchgängigkeit für Fischotter an Brücke K 6905 nicht gegeben, Grünlandbewirtschaftung und Weidebetrieb ohne Gewässerrandstreifen, ungenügende Beschattung

Restriktionen	<ul style="list-style-type: none"> - angrenzende Nutzungen - Querung der Straße K 6905 - vorhandener Moorkörper 				
Entwicklungsziele	<ul style="list-style-type: none"> - Verbesserung des Wasserrückhalts, Förderung des Moorkörpers - Förderung der linearen Durchgängigkeit für die FFH-Art Fischotter
