# Gewässerentwicklungskonzept Nuthe

Karte 6-4: Defizite

Abschnitt:  
Blatt 3 von 4

Stand Februar 2011

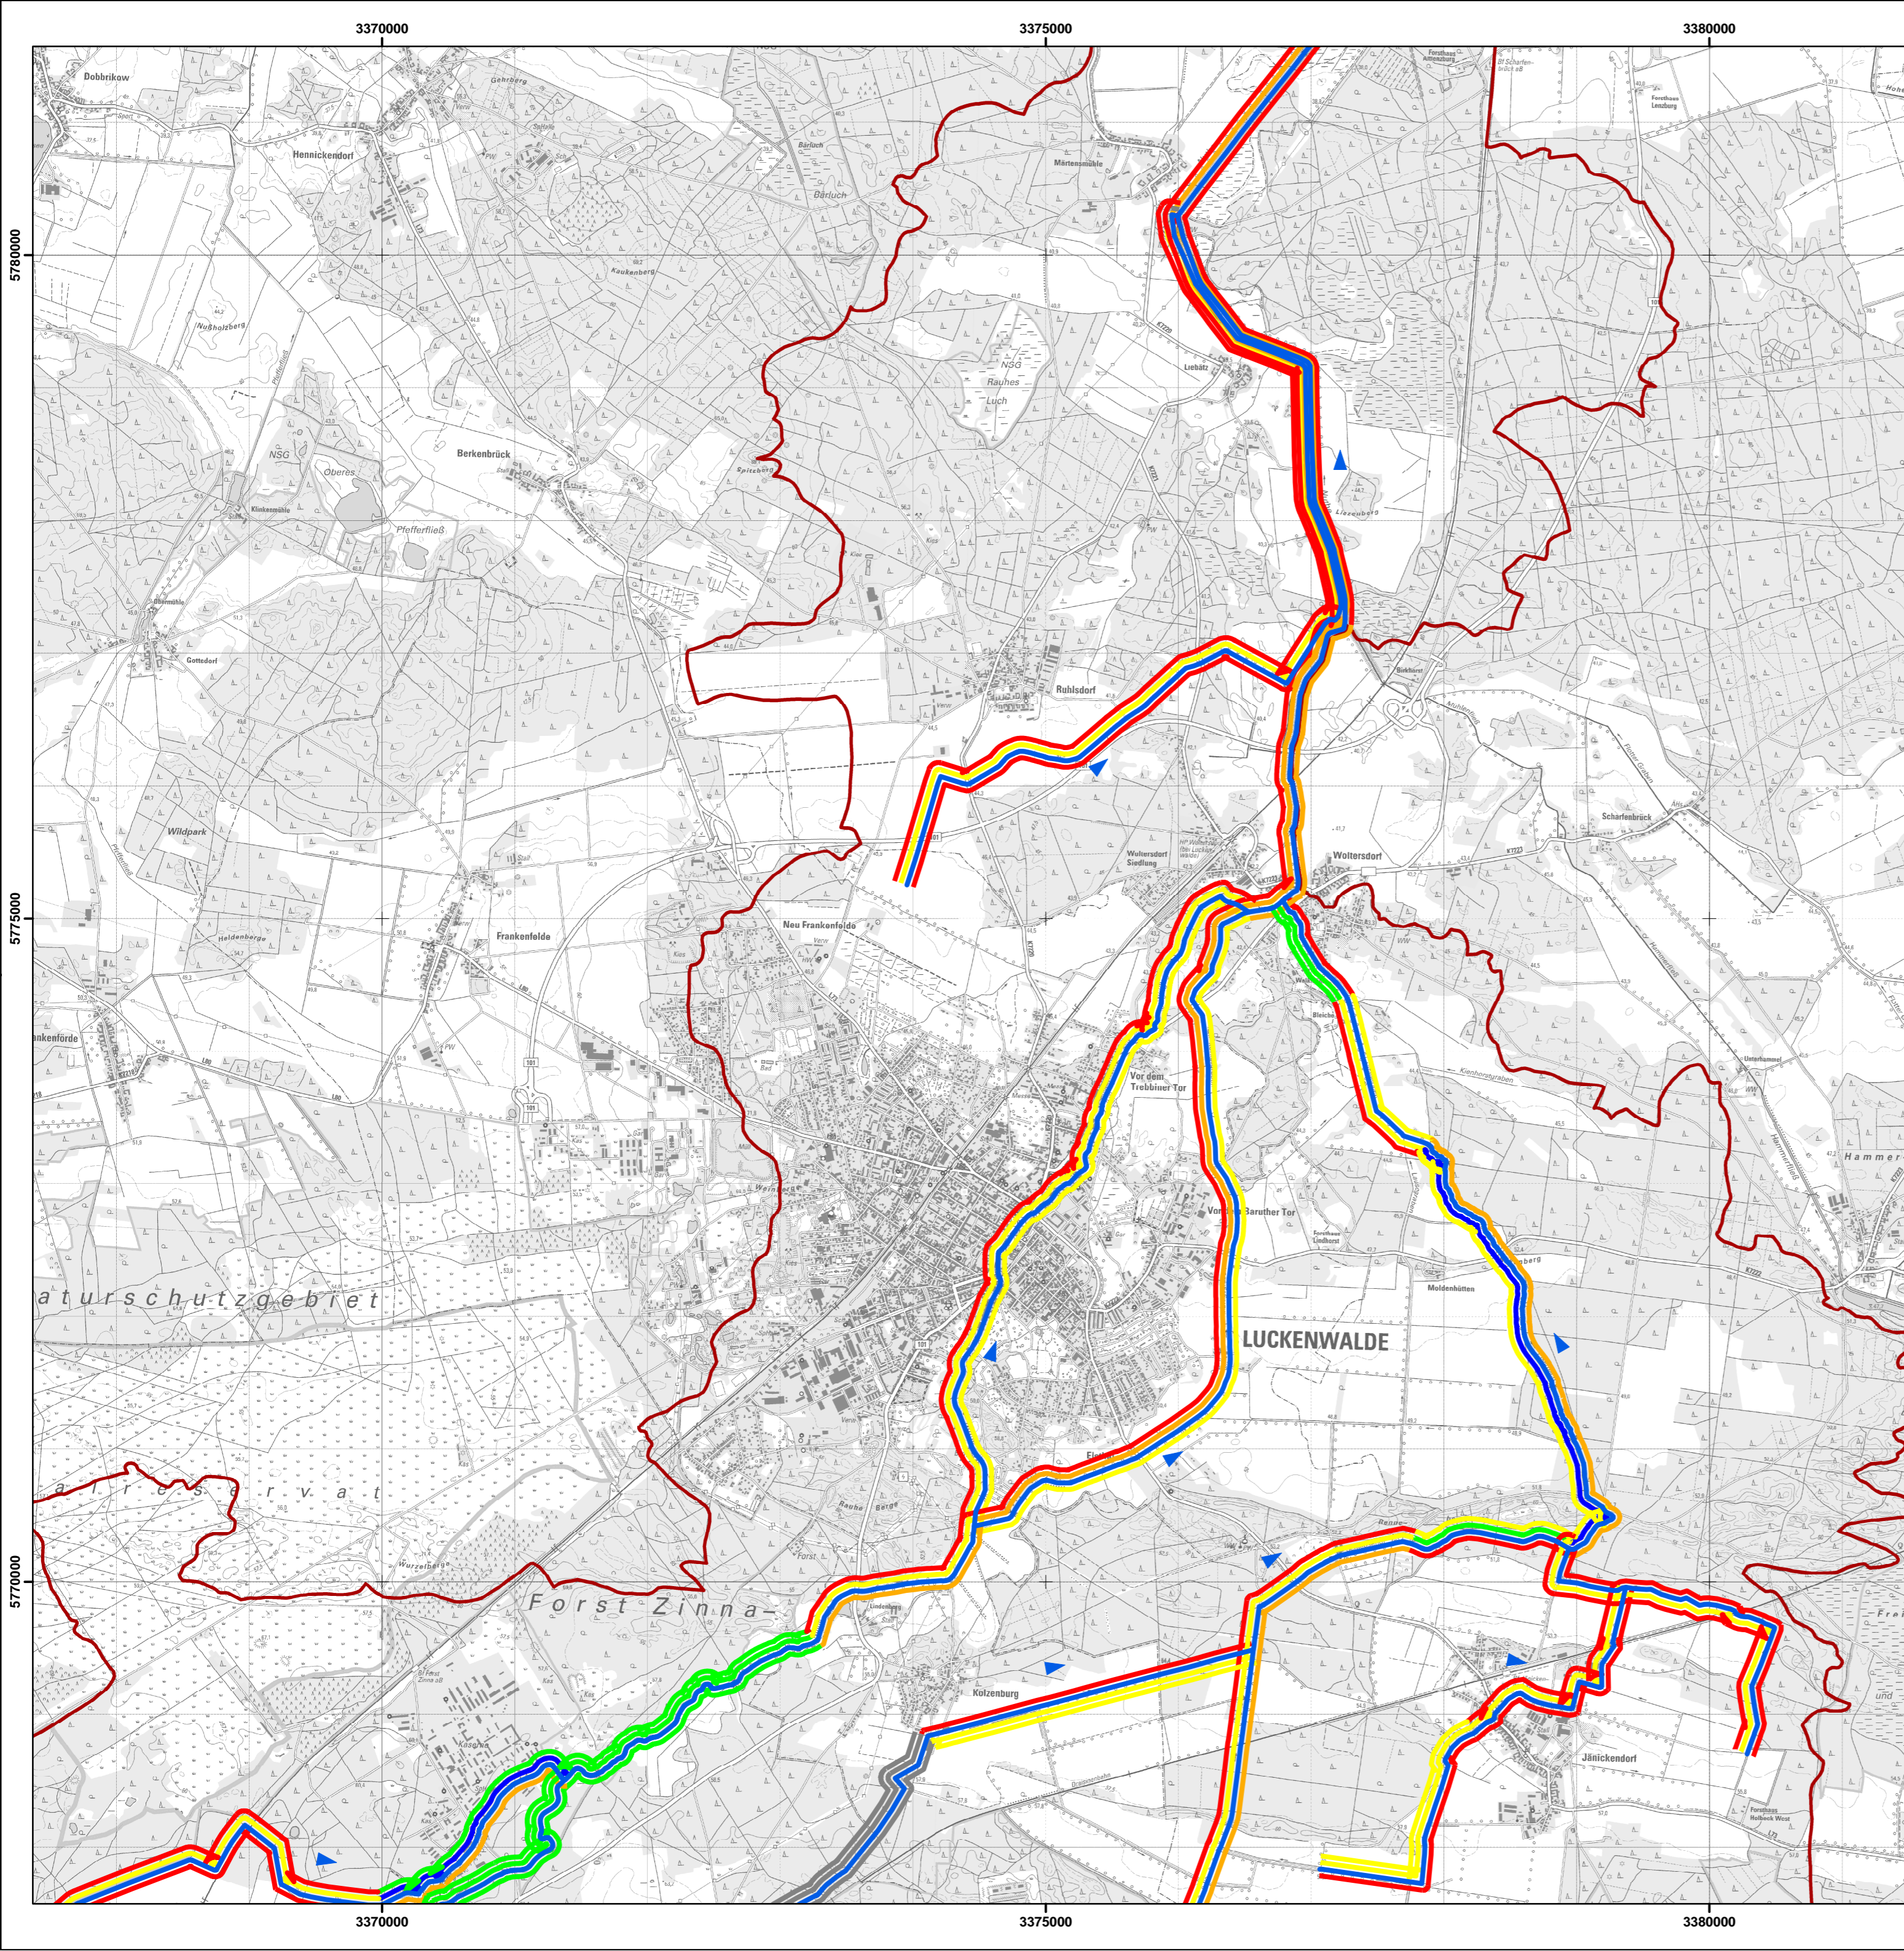
Banddarstellung der hydromorphologischen Qualitätskomponenten

- Durchgängigkeit (Linie in Fließrichtung links außen)
- Morphologie (Linie in Fließrichtung links innen)
- WRRL-berichtspflichtiges Fließgewässer
- Wasserhaushalt (Linie in Fließrichtung rechts außen)
