Gewässerentwicklungskonzept (GEK) für das Teileinzugsgebiet Randow

im Auftrag des Landesamtes für Umwelt, Gesundheit
und Verbraucherschutz Brandenburg

Vorstellung der Maßnahmen am 14.02.2012 in Passow

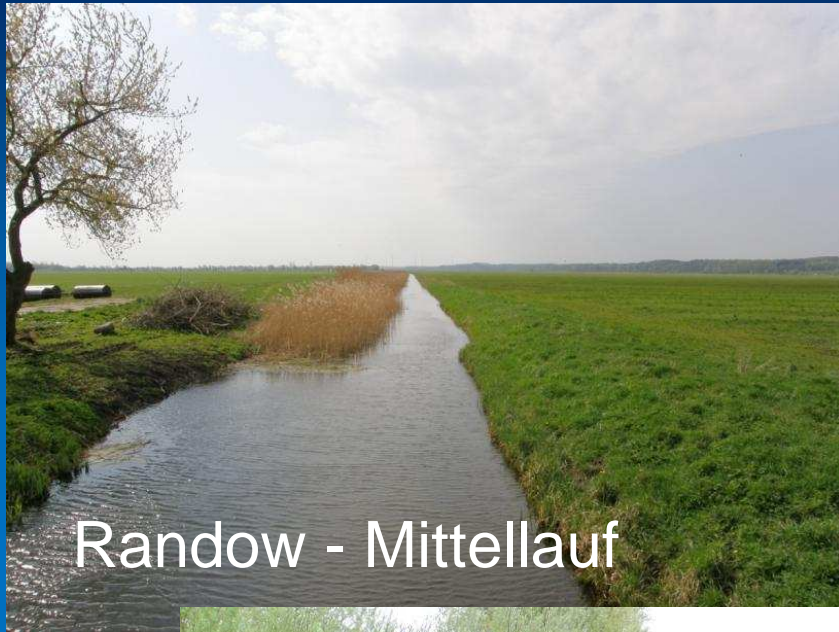
Güteklasse 4

Randow - Mittellauf

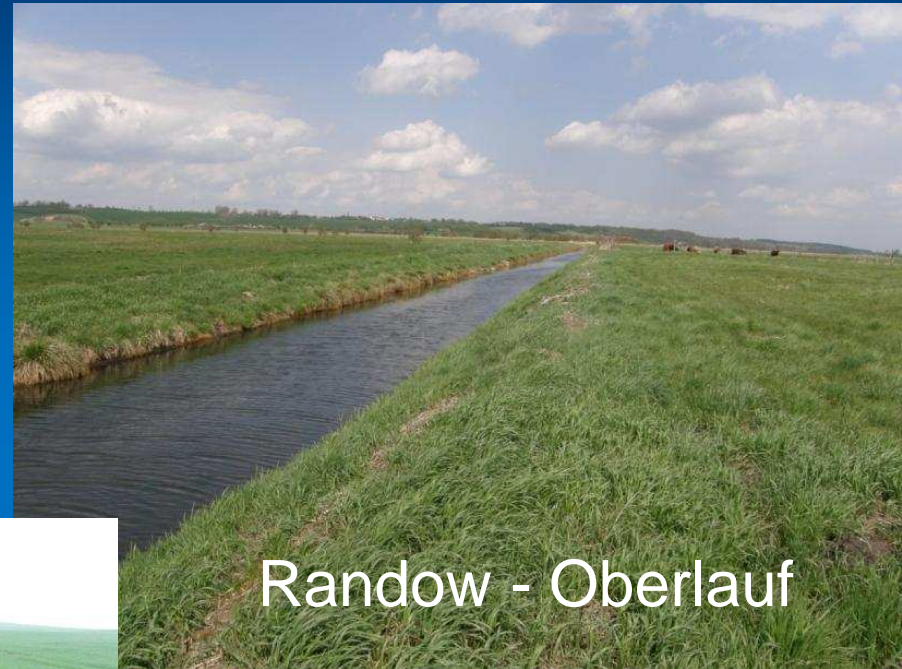
Randow - Oberlauf

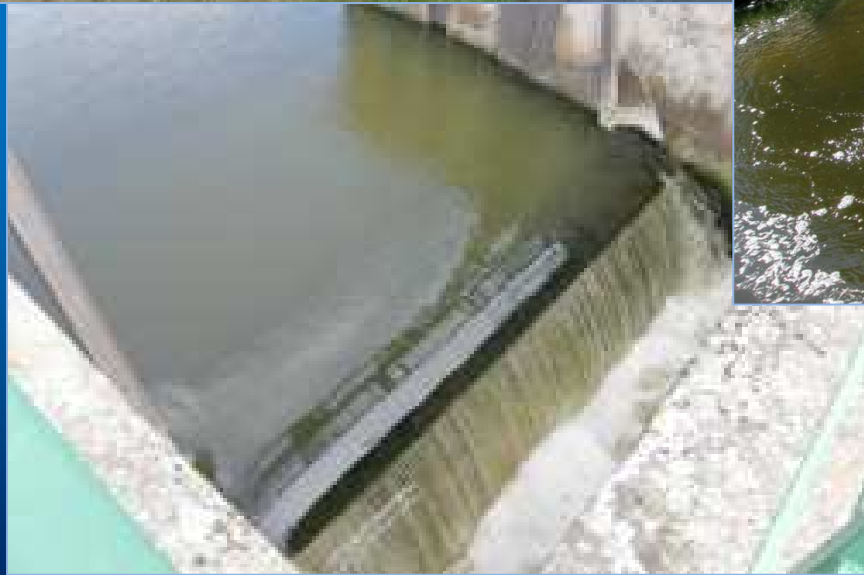
Durchlass, Gramzower MB
